Zu einem „Letzten Abendmahl“ nach Leonardo da Vinci: Das Altargemälde der ehemaligen Pfründhauskapelle in Freiburg i. Br. von Johann und Simon Göser aus dem Jahr 1805

Sebastian Bock

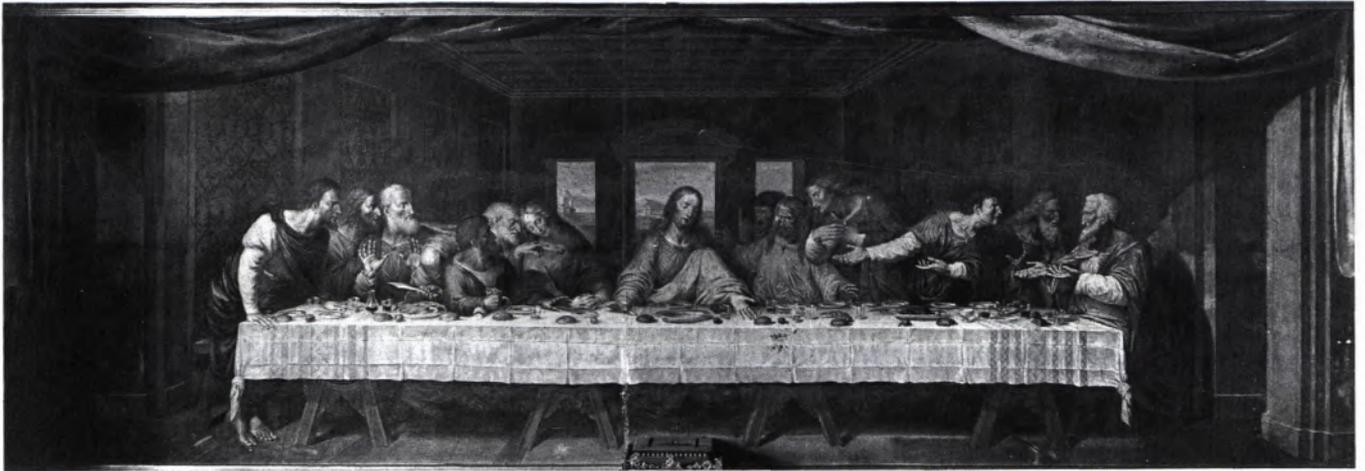
■ 2 Gesamte Malerei, Aufnahme Anfang 20. Jahrhundert.

Das ursprüngliche Gesamtmaß des Werkes läßt sich anhand einer bisher unpublizierten photographischen Aufnahme vom Anfang dieses Jahrhunderts (Abb. 2), die als einzige die gesamte Darstellung zeigt, und der heute noch erhaltenen Bildteile auf ca. 3,25 m Höhe und ca. 9,5 m Breite rekonstruierend errechnen; es nahm also die gesamte Breite der Kapellenstirnwand ein. Die etwas erhöhte Lage – aufgrund der darunter befindli-

Die photographische Gesamtaufnahme ermöglicht zunächst auch die Beurteilung der Komposition des Göser'schen Werkes. Aus ihr wird deutlich, daß sich die beiden Maler einerseits eng an den Morghenschen Stich anlehnten, dessen Bildinventar sie im wesentlichen relativ exakt übernahmen, andererseits aber auch, daß sie über die Vorlage hinausgingen. Der im Morghenschen Stich sehr dunkel gegebene, kaum definierte Raum ist im ausgeführten Werk zu beiden Seiten mit je einem Durchgang und einem Pfeiler mit Vorlagen verlängert bzw. verbreitert. Die kassettierte Decke sowie die Wände sind mit ihren Flächen und Grenzen klar definiert gegeben. Eine bühnenartig aufgezoogene Vorhangdraperie, welche sich unter dem ganzen oberen Bildrand und den zwei oberen Dritteln der Sei-

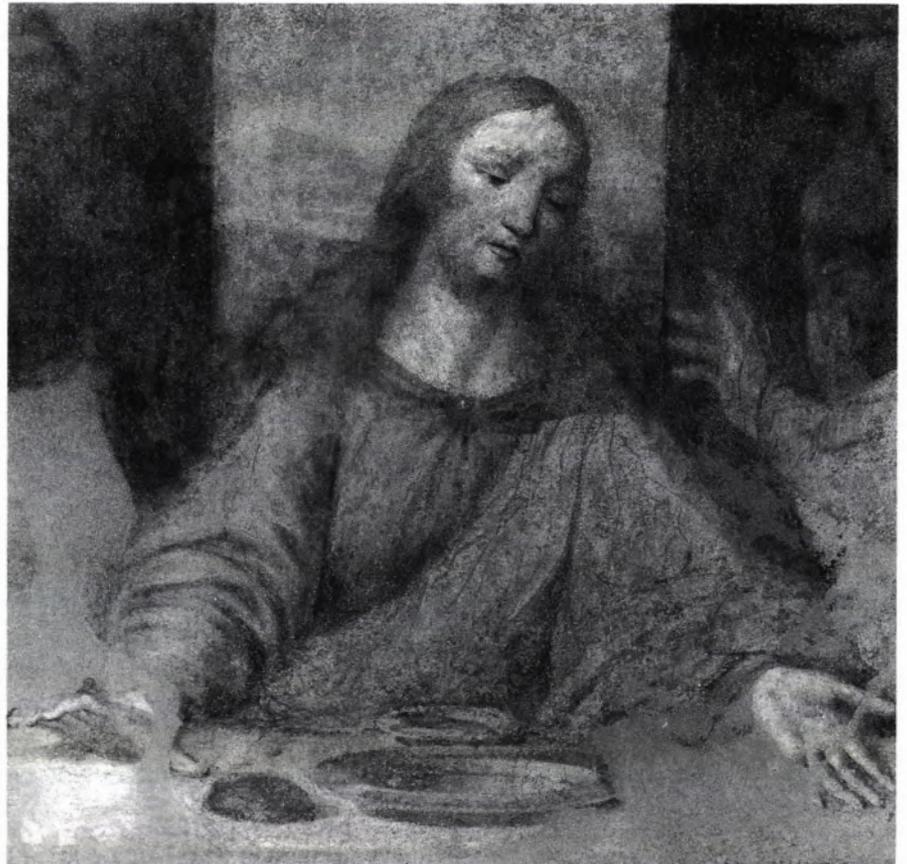
■ 3 Ausschnitt: Christus (Zustand nach der Konservierung und Restaurierung).

Farbgebung (unter Anwendung von wandmalereispezifischen Pigmenten: Rot, Schwarz, Blau, Grün und Weiß) mit nuanciert gestuften Übergängen beispielsweise im Gewand Christi von Blaß-Violett zu Blaugrau, den verschiedensten Rot- und Brauntönen bis hin zum Ockergelb in den Gewändern der Apostel, oder den pastosen, ungemischten Höhungen, als oft fein aufeinander abgestimmt und gebrochen, insgesamt sehr warmtönig und licht erscheinen. Die stark kontrastierenden Hell-Dunkel Partien des Stiches sind in feinen Stufungen harmonisierend egalisiert. Der kühle Klassizismus des Morghenschen Stiches scheint so in die für Simon Göser typische, warmtönige, spätbarocke Farbenharmonie umgewandelt zu sein (Abb. 3).

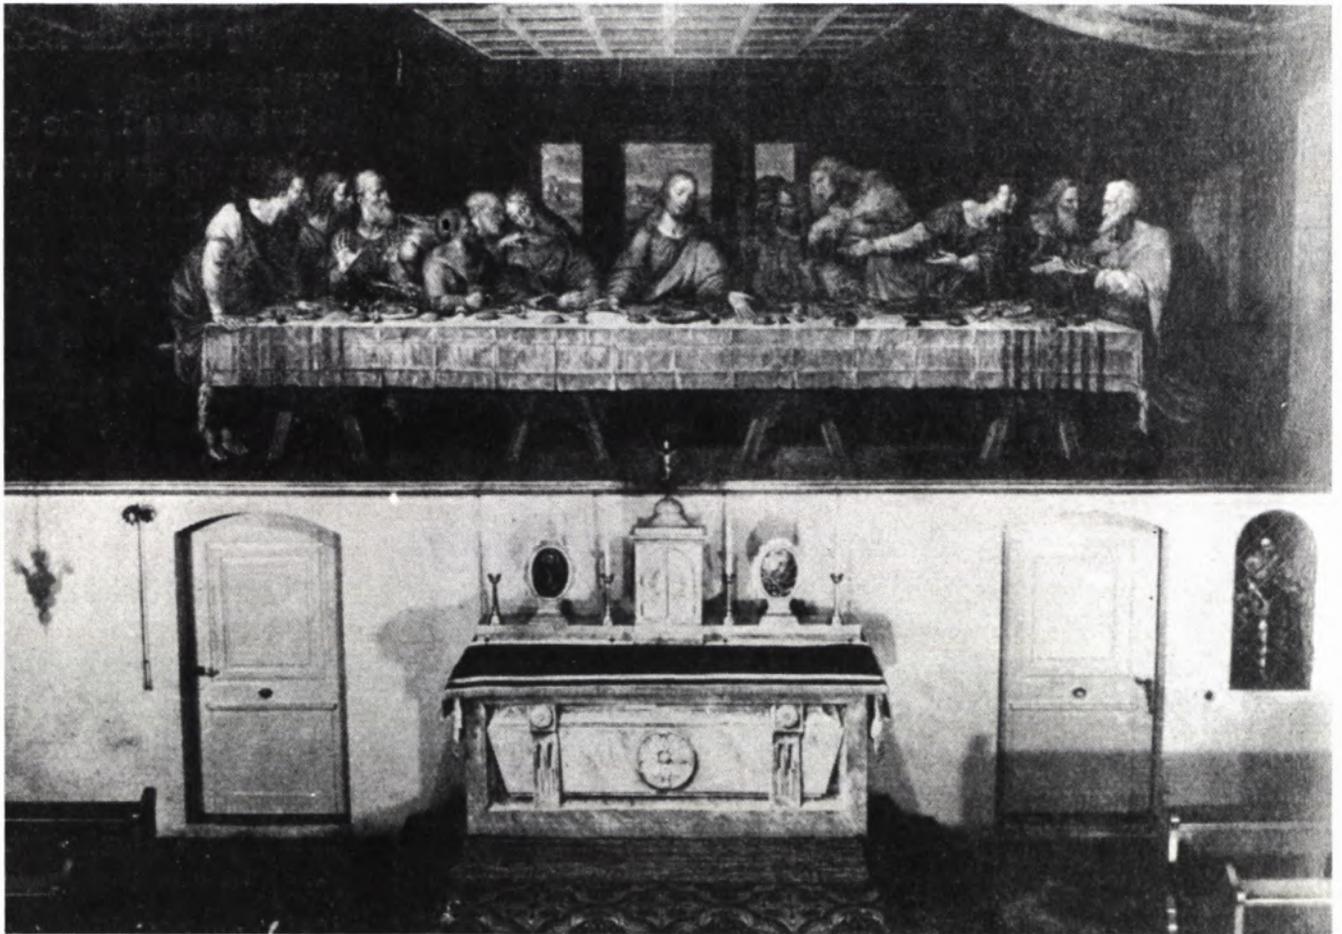
■ 4 Die Altarwand der Pfründhauskapelle im Zustand nach der Renovierung 1935.

Die erste größere Restaurierungsmaßnahme am Bild scheint im Rahmen der von Oberbaudirektor J. Schlippe geleiteten Totalrenovierung der Kapelle 1935 (Abb. 4) durch den Freiburger Kunstmaler W. Hanemann erfolgt zu sein. Der Erhaltungszustand wurde von Hanemann insgesamt als tadellos bezeichnet, eine Riß- oder Blasenbildung von ihm nicht festgestellt; dies wurde allerdings eingeschränkt durch den Befund kleinerer Schäden von eingeschlagenen Nägeln sowie der Loslösung und drohenden Abblätterung einzelner Farbteilchen vom Kalkputz. Die Oberfläche sei durch Schimmelbildung beeinträchtigt gewesen und durch Staub und Kerzenruß gedunkelt. Hanemanns Maßnahmen, geprüft und gebilligt vom damaligen Sammlungsleiter W. Noack und dem Sammlungsrestaurator P. Hübner, bestanden in der Oberflächenreinigung und Fixierung „zwecks Wiederbefestigung“ der losen Farbteile sowie der „behutsamen Nachmalung defekter Stellen unter Abstimmung auf eine einheitliche Gesamtstimmung“. Zusätzlich wurden Maßnahmen im Raum zur Beseitigung der Schadensursachen, wie der Gasbeheizung, ergriffen.

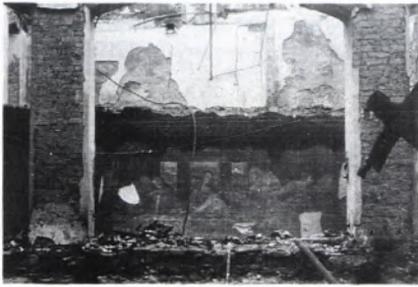
■ 5 Die zerstörte Pfründhauskapelle im Frühjahr 1945, im Hintergrund die Altarwand.

Eine Photographie der zerstörten Kapelle, aufgenommen im Frühjahr 1945 (Abb. 5), dokumentiert den damaligen Zustand. Mit Blickrichtung nach Süden, vom Tor des ehemaligen Clarrissenklosters aus fotografiert, ist

durch die drei Bögen der vormaligen Empore ausschnitthaft das ungeschützte Altarwandbild der ehemaligen Kapelle zu sehen. Deutlich heben sich die z. T. größeren Fehlstellen in grauem bis weißlichem Farbton ab. Die ganze obere Kante im Bereich des Vorhangs fehlt, die schwärzlichen Partien im oberen Viertel der Malerei weisen auf die starke Durchnässung des Putzes hin. Die Bemühungen J. Schlippes, 1945 zumindest ein Notdach über der Altarwand zu errichten, blieben erfolglos. Ende Mai/Juni des gleichen Jahres wurde auf Empfehlung J. Schlippes „angesichts der drohenden Gefahr weiterer Verwitterung“ wiederum Hanemann beauftragt, zur Dokumentation des farblichen Zustandes eine Aquarellkopie des Bildes anzufertigen. Im Oktober 1945 werden Teile der Wandmalerei als „verrußt“ und in ihrer Hellig- und Farbigkeit beeinträchtigt bezeichnet.

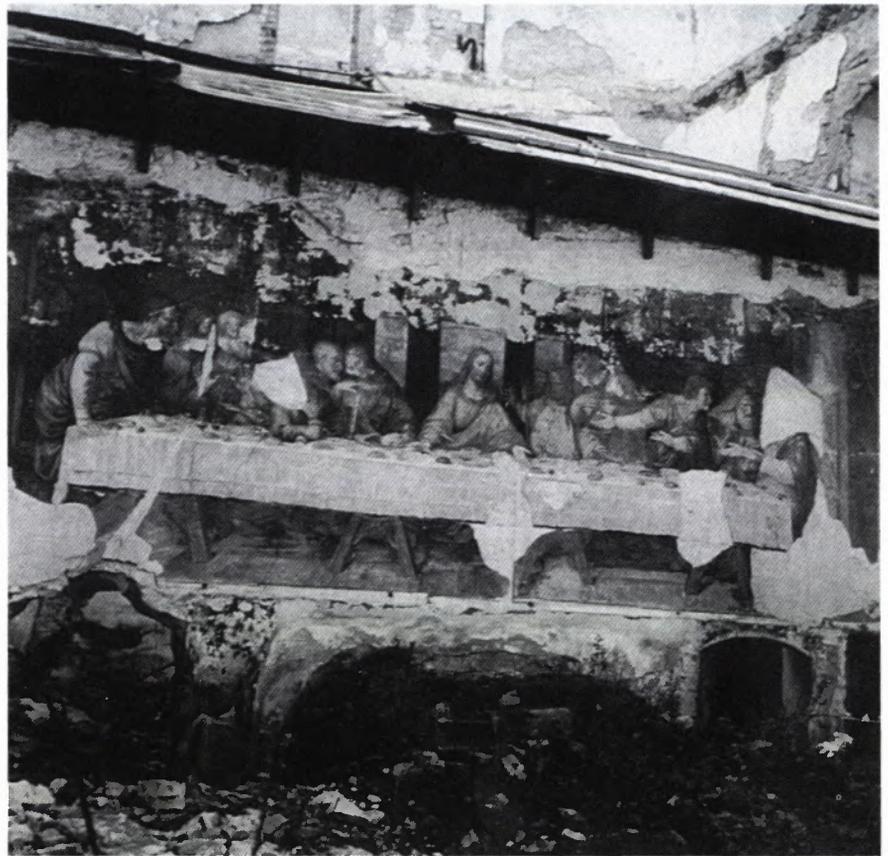
■ 6 Zustand im Frühjahr 1948.

Den in diesem ungeschützten Zustand fortschreitenden Verfall der Malerei zeigt eine spätere Aufnahme vom Frühjahr 1948 (Abb. 6). Der obere Abschluß der Mauer, auf der sich das Fresko, zwischenzeitlich mit einem Notdach versehen, befand, scheint unter Substanzverlust begradigt worden zu sein. Decke und Wandteile des Abendmahlsaales und weitere Partien im oberen Bereich der Malerei, vor allem mittig über Christus und den benachbarten Aposteln, sind verloren gegangen, insgesamt weist das obere Viertel auch viele kleinteilige Fehlstellen auf, im unteren Bildbereich vor Christus ist vom Tisch bis zum Boden eine weitere große Ausbruchsstelle deutlich.

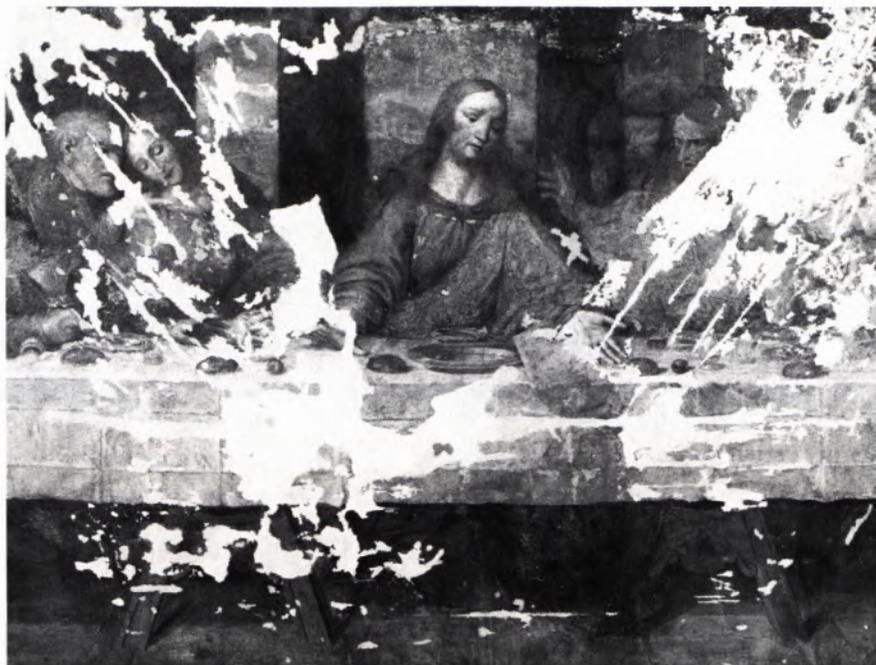
■ 7 Zwischenzustand nach den Konservierungsmaßnahmen: Ein größerer Teil der nach 1949 ergänzten Fehlstellenbereiche ist entfernt und gekittet (weiße Partien).

Bei den 1988–1990 durchgeführten Konservierungsmaßnahmen wurde nach Sicherungsmaßnahmen und unter Belassung der Wandmaleroberfläche auf dem systemfremden Leinwandträger der Überzug inklusive der Übermalungen durch Anquellen mit Wasser-, bzw. Acetonkompressen angelöst und nachfolgend mechanisch abgenommen. Alle losen Putz- und Malschichtpartien wurden gefestigt und an den Rändern gesichert und abgeplatzte Teile auf den Träger rückfixiert, Hohlstellen zwischen Mörtel und Leinwand mit Feinputz/Bindemittelzusatz hintergossen. Die leimgebundenen Kittungen, Retouchen und Übermalungen der Zeit von 1965/66

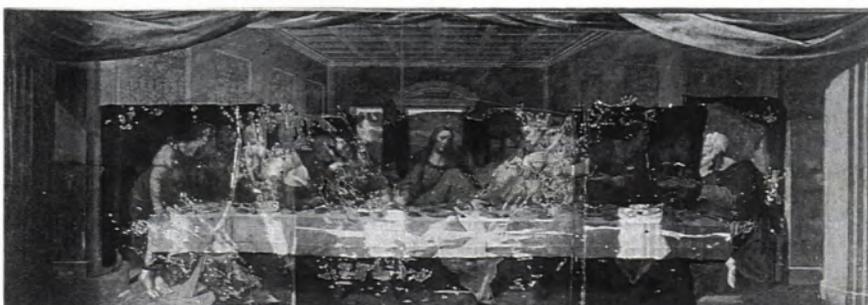
■ 8 Das ursprüngliche Bild und (in Absetzung) die heute erhaltene Malereisubstanz.

Anhand einer Photocollage (Abb. 8), welche die nach dieser Maßnahme Guidas heute noch erhaltenen und freigelegten Malereiteile auf die Gesamtaufnahme des vormaligen Bildes aufmontiert zeigt, wird deutlich, daß sich nur noch ca. ein Drittel der ursprünglichen Bildsubstanz erhalten

hat. Nicht nur fehlen die für das Görsche Werk wesentliche Vorhangdraperie und der ganze Bühnenraum, auch der erhaltene Bildausschnitt mit der stark fragmentierten Apostelgruppe zeigt weniger Fläche als die Morphensche Vorlage.

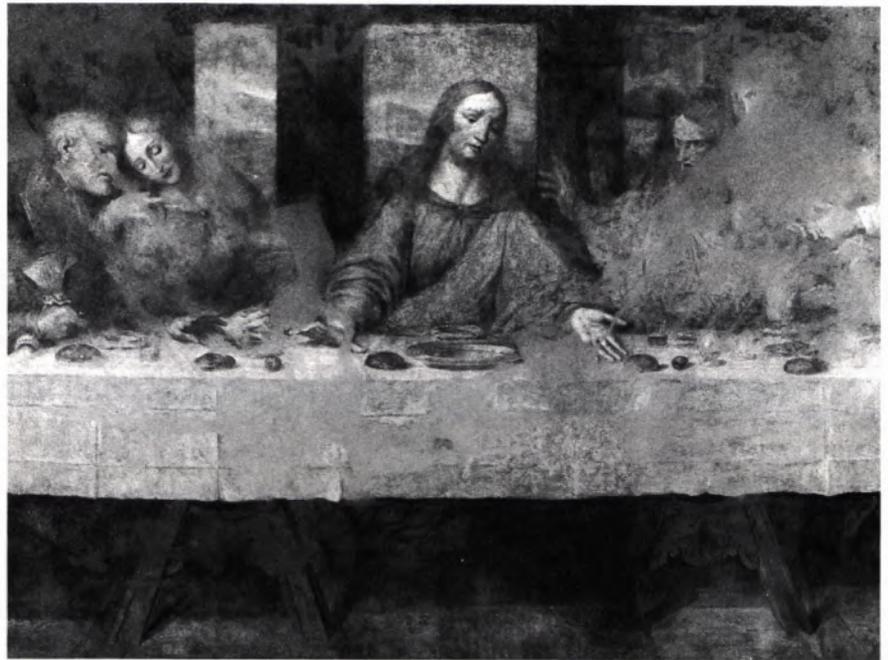
■ 9 Zustand nach den Konservierungs- und Restaurierungsmaßnahmen 1988 – 1990.

wurden entfernt, erstere wurden mit einem der Umgebungsstruktur angepaßten Mörtel ergänzend neu verkitet. Zur Harmonisierung der fragmentarischen Bildfläche mit dem störenden Effekt der Fehlstellen und um eine noch einigermaßen geschlossene, relativ bildmäßige Wirkung zu erzielen, wurden mit einem graubraunen neutralen Grundton (wasserlöslich) unter Intendierung eines Grundputzcharakters, in vier Helligkeitsstufen die neuen Kittungen flächig (ohne Abstufungen innerhalb) retouchiert, die belassenen größeren Kittungsbereiche im Tischbereich des mittleren und rechten Bildteiles lasierend überzogen (Abb. 9).
