Günter Eckstein/Otto Teschauer/Johannes Wilhelm:

Das Gebäude Calwer Straße 6 in Calw-Hirsau

Das ehemalige Forstmeisterhaus
neben der St.-Aurelius-Kirche als künftiges „Klostermuseum“

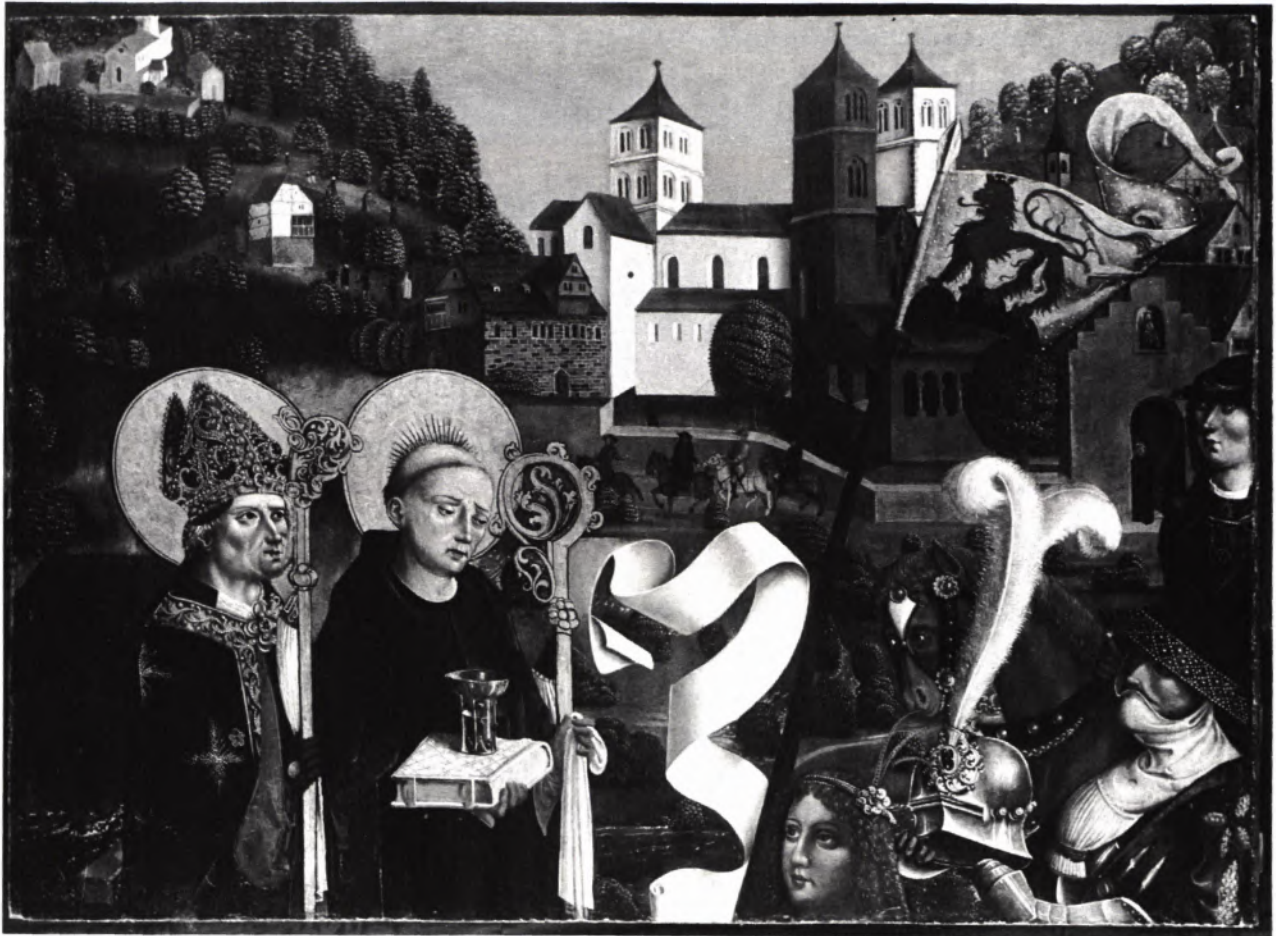
1 STIFTERBILD (Ende 15. Jh.) für das Aureliuskloster in Hirsau mit dem Bau Calwer Str. 6 am nördlichen Querhaus.

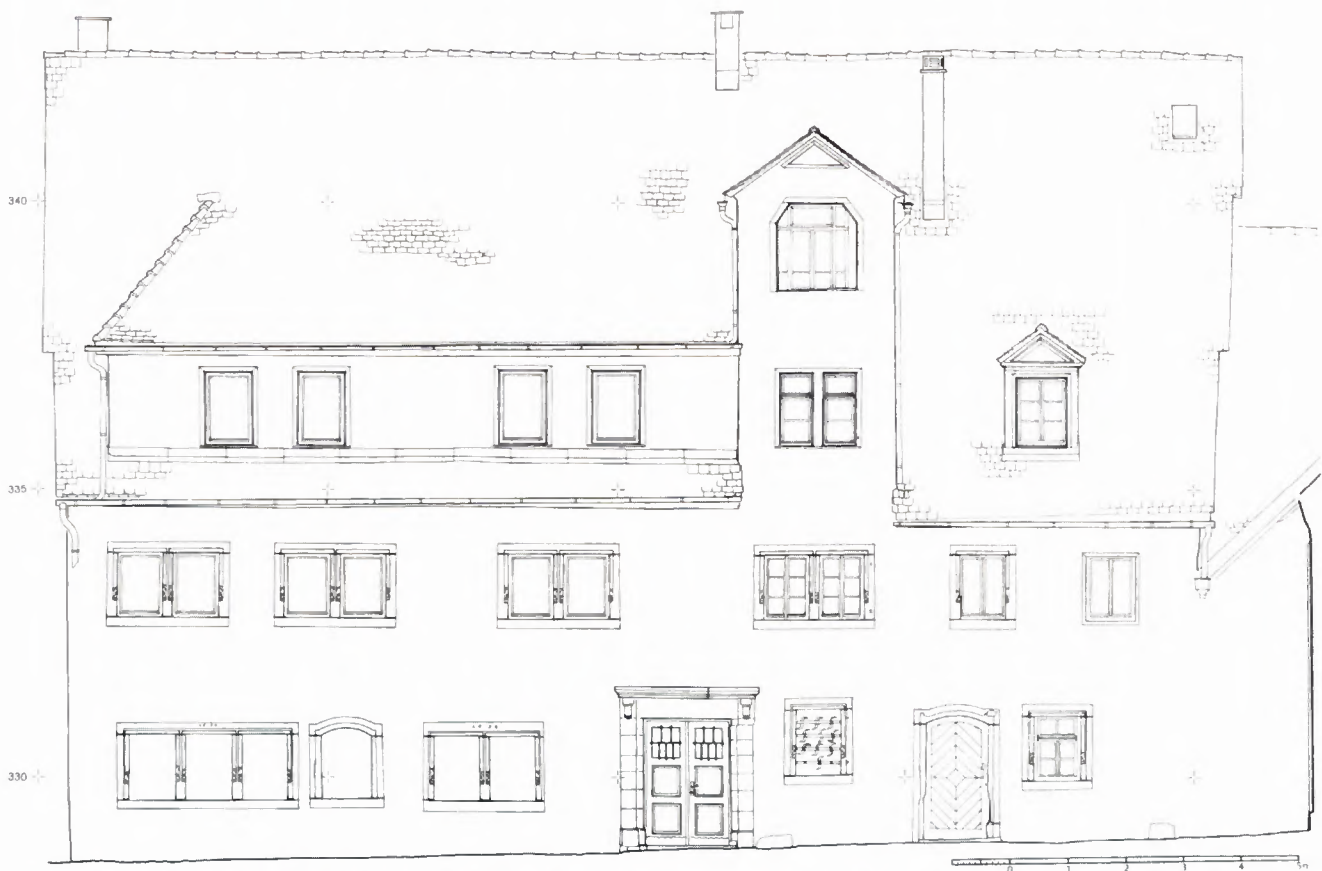
2 HIRSAU, Calwer Str. 6, photogrammetrisches Aufmaß (Juni 1985) des Baus zu Beginn der Untersuchungen mit dem damaligen Fensterbestand (urspr. M. 1 : 50).

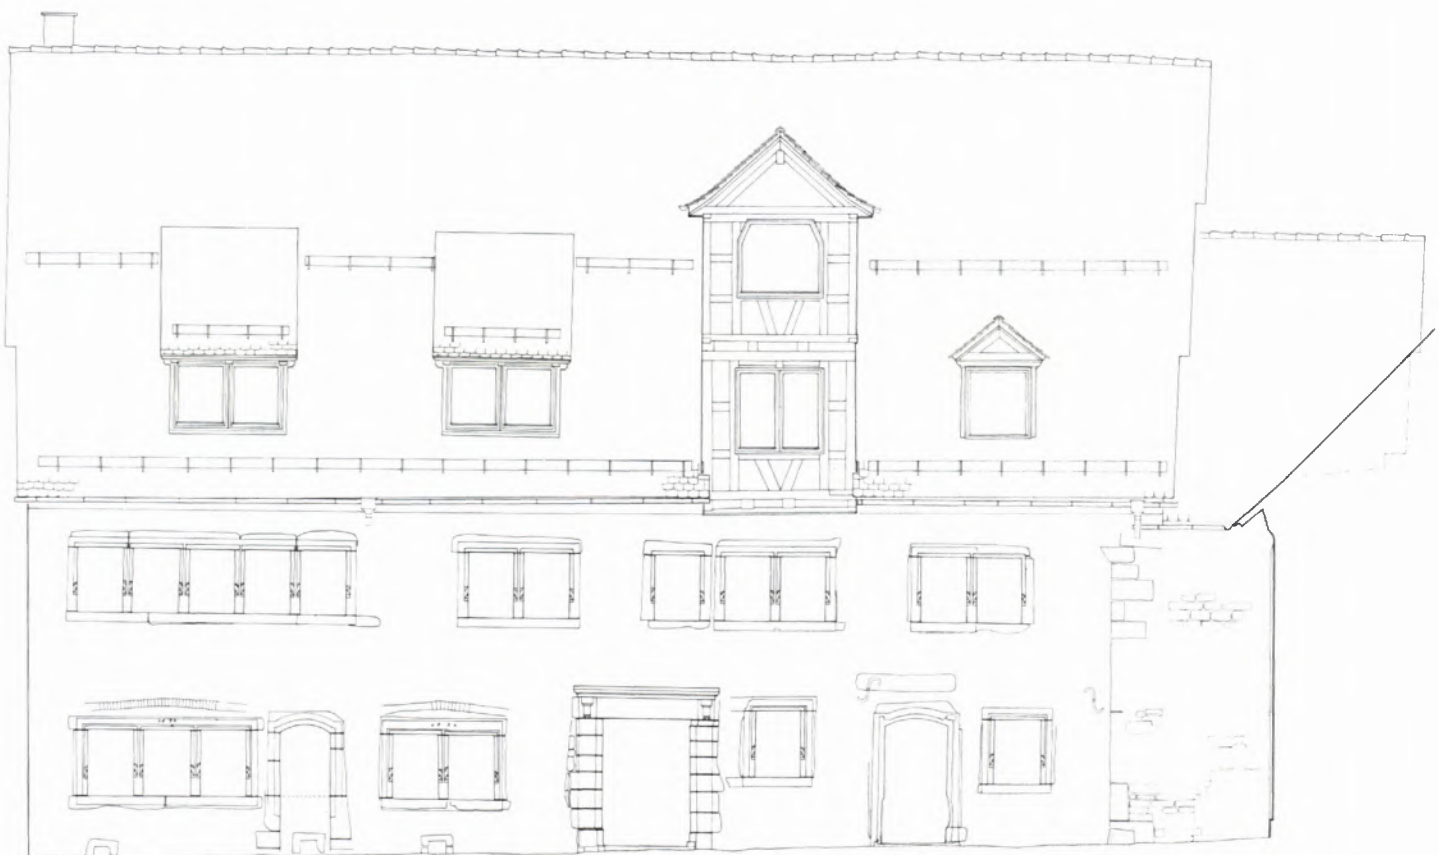
3 HIRSAU, Calwer Str. 6, photogrammetrisches Aufmaß (Mai 1989) nach der Dachstuhlrenovierung mit der Dokumentation der im Gebäude versetzten Steingewände. Dieser Bestandsplan zeigt die neue Fensteranordnung (urspr. M. 1 : 50).

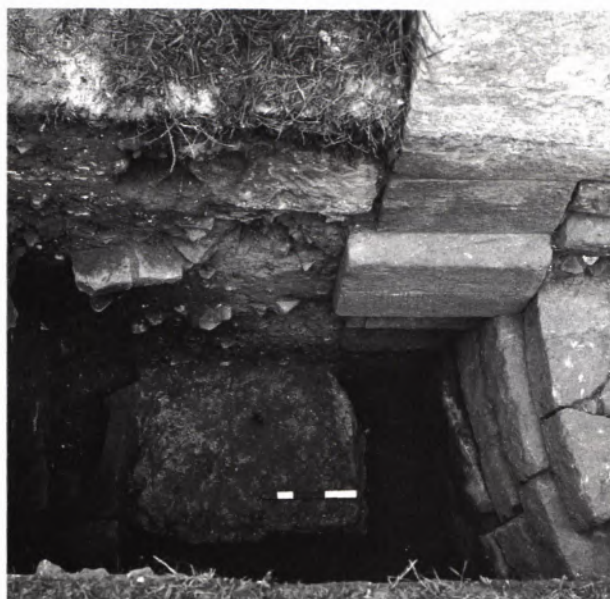
5 CALWER STRASSE 6. SÜDLICHER ECKBLOCK des Kapellenraumes mit Ansatz der abgebrochenen Apsis von Osten. In der Sondagenfläche links ein von der Baugrube des Apsisfundaments geschnittener vorromanischer Estrich. Grabung 1988.

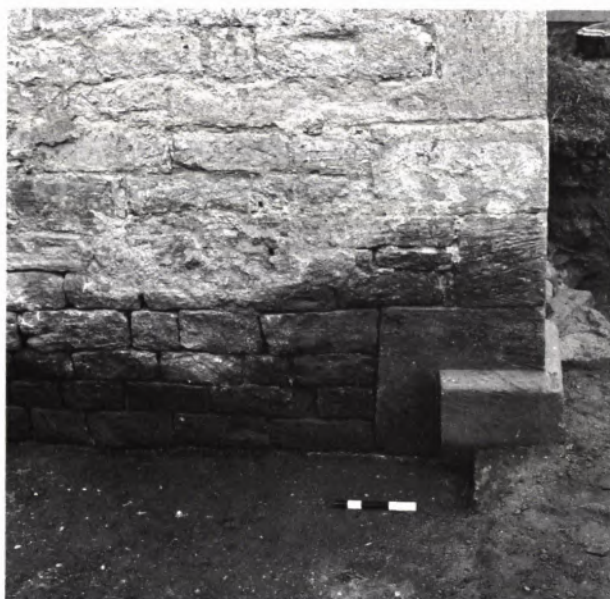
6 CALWER STRASSE 6. SÜDWAND des Kapellenraumes von Süden. Die Grenze des romanischen Mauerwerks liegt auf Höhe der Oberkante des über dem Eckblock verlegten Läufers. Der darüberliegende Verband gehört zur älteren, im späten 15. oder der ersten Hälfte des 16. Jahrhunderts erfolgten Umbauphase. Grabung 1989.

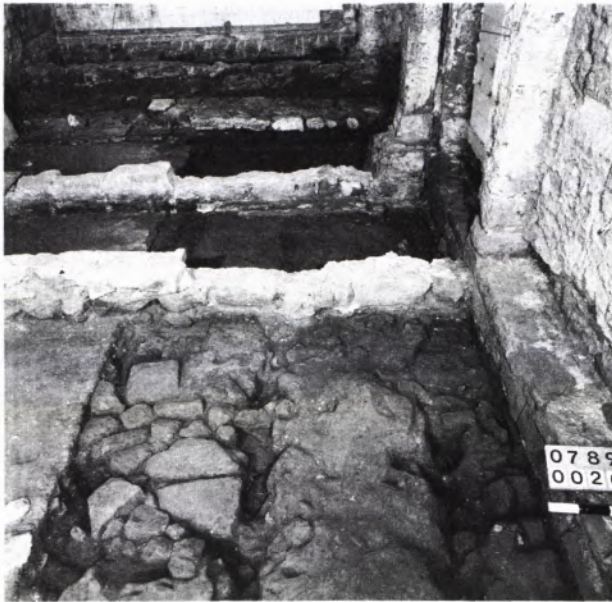
7 CALWER STRASSE 6. ROMANISCHER NORDRAUM (Westseite) von Norden. Vier übereinander verlegte Fußböden (der jüngste ist auf der rechten Bildhälfte bereits herausgenommen) ziehen an die beim Umbau 1633/34 niedergelegte West- bzw. Südwand des romanischen Nordraumes an. Sie werden überlagert von Schwellenfundamenten für Fachwerkwände. Grabung 1989.

Innerhalb des Baues konnte lediglich im Nordraum, dessen ältestes Bodenniveau – ein in kleinem Ausschnitt erfaßter Lehmstampfboden – erheblich abgetieft ist, eine dichte Abfolge von Fußböden festgestellt werden. Eine erste Aufhöhung erfolgte hier nach Ausweis der Keramikfunde in der ersten Hälfte des 13. Jahrhunderts mit einem Steinpflaster, das seinerseits von einem spätmittelalterlichen Stampflehm Boden mit Abdrücken der Balkenrillen eines nachträglich (?) eingebrachten Dielenbodens überlagert wurde. Die nächstfolgende Erneuerung, ein in Mörtelbettung verlegter Backsteinboden, setzt noch die Existenz der ursprünglichen Ost- und Südwand des Raumes voraus. Jüngere Böden, die nur noch in Form vielfach gestörter Sandbettungen für Steinplatten erfaßt werden konnten, rechnen bereits mit den Fundamenten für Fachwerkwände, welche die ursprüngliche Binnenteilung ersetzten. Zur gleichen Zeit ist wohl auch die romanische Südwand des Mittelraumes abgebrochen und durch eine leicht nach Süden verschobene Fachwerkwand ersetzt worden. Die zuletzt genannten Veränderungen stehen offenkundig mit dem für 1634 bezeugten Umbau des Hauses im Zusammenhang, in dessen Verlauf, vergleichbar dem älteren Kapellenumbau, die Außenwände auf der West- und Nordseite bis auf die ersten Lagen des Aufgehenden niedergelegt und auf den alten Fluchten neu aufgeführt wurden.

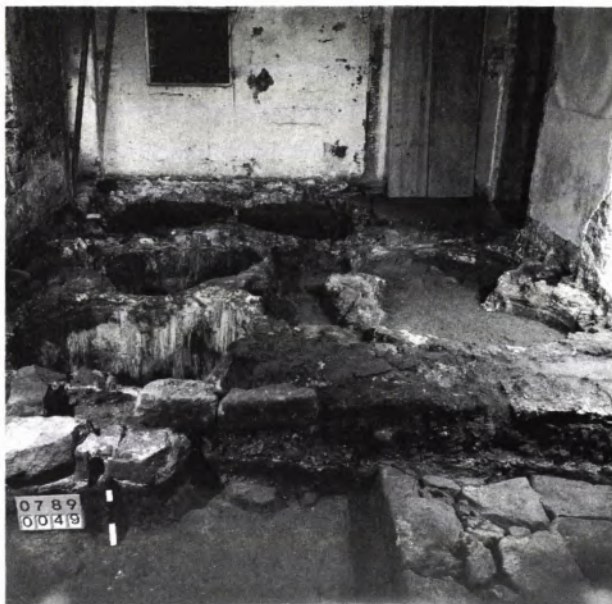
8 CALWER STRASSE 6. NORDOSTRAUM von Norden (Südhälfte). Im Vordergrund die abgebrochene Ostwand des romanischen Nordraumes, dahinter die Überreste der hölzernen, teilweise noch verfüllten Gerberbottiche des 19. Jahrhunderts. Grabung 1989.

Der im Nordosten an den Ursprungsbau angesetzte Raum wies starke Störungen aus jüngster Zeit auf. Zudem hatte das Einsetzen von sechs mächtigen Gerberbottichen in der Mitte des 19. Jahrhunderts nahezu sämtliche Schichtanschlüsse vernichtet und den romanischen Mauerbestand z. T. bis tief in die Fundamente hinein zerstört.

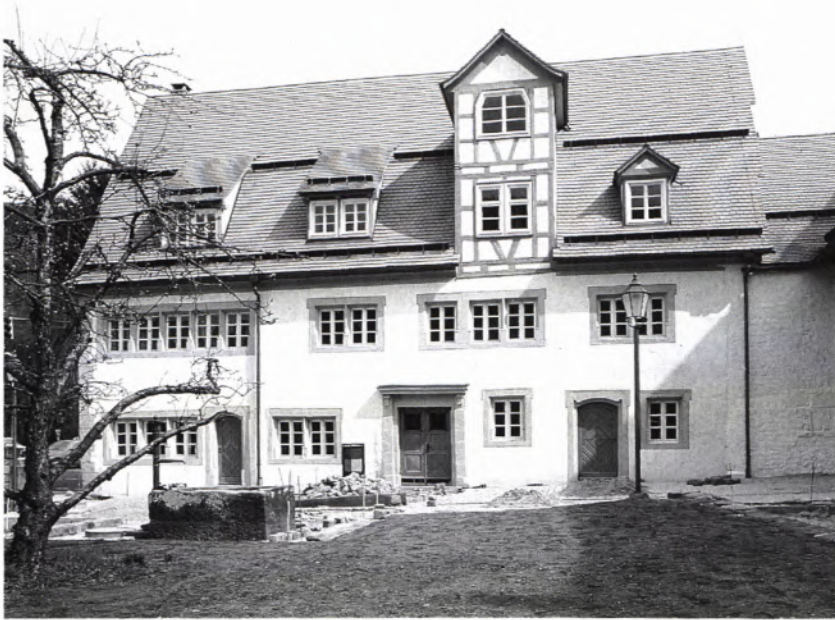
9 WESTFASSADE von Calwer Straße 6, bei Abschluß der Gebäudesanierung (Aufn. April 1991).

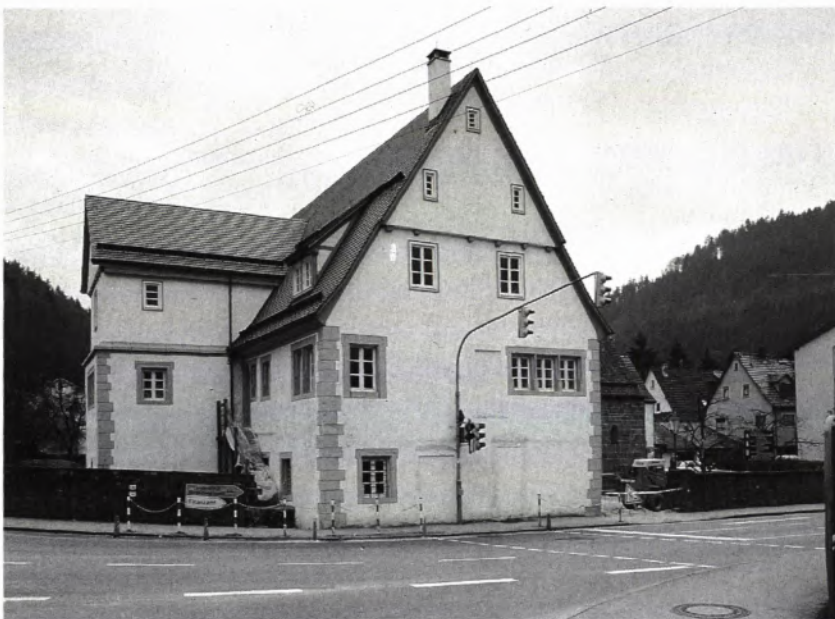
10 NORDFASSADE von Calwer Straße 6, mit Anbau über der ehem. Kapelle, bei Abschluß der Sanierungsarbeiten (April 1991).

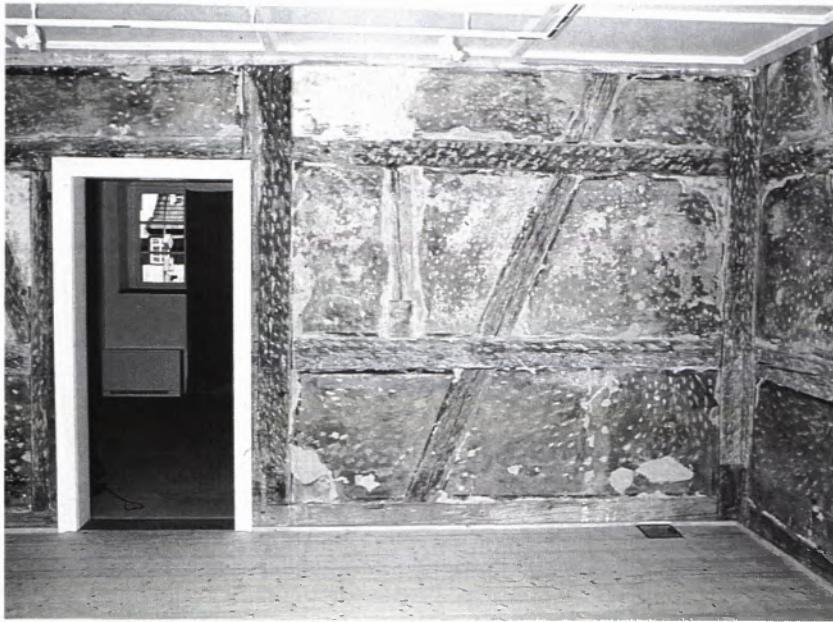
12 WESTLICHE STUBE mit grau gefaßtem Fachwerk nach der Freilegung.
