Hermann Diruf: Die Johanniterkommende Rohrdorf

Auf einer steilen Anhöhe oberhalb der Nagold liegt die ehemalige Johanniterkommende von Rohrdorf. Auch heute noch bestimmt der mittelalterliche, vielschichtige Baukomplex die Ortsmitte. Die Anlage besteht aus einer Simultankirche mit zwei Ordenshäusern, dem sogenannten Alten Bau, und der Kaplanei. Gegenwärtig sind in dem umgebauten Gesamtkomplex die Gemeindeverwaltung, ein Kindergarten und ein kleiner Gemeindeforum für die katholische Kirche untergebracht. Von beiden Ordensgebäuden wurde vor der Instandsetzung nur die Kaplanei oder der Neue Bau als Rathaus genutzt. Der bereits als Ruine auf uns gekommene Alte Bau war auch in den letzten Jahren zusehends dem Verfall anheimgegeben.

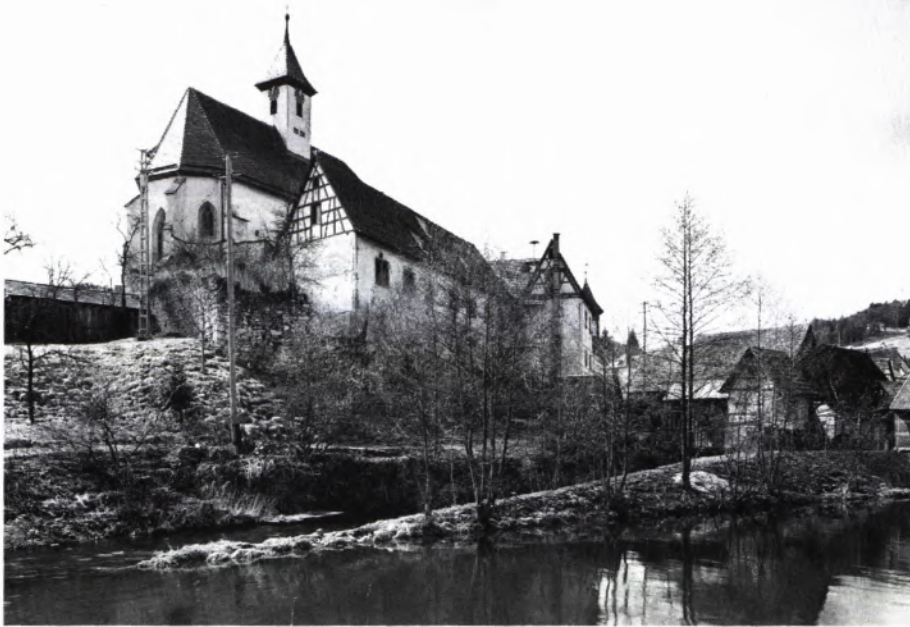
2 DIE JOHANNITERKOMMENDE von Nordosten, vor der Instandsetzung.

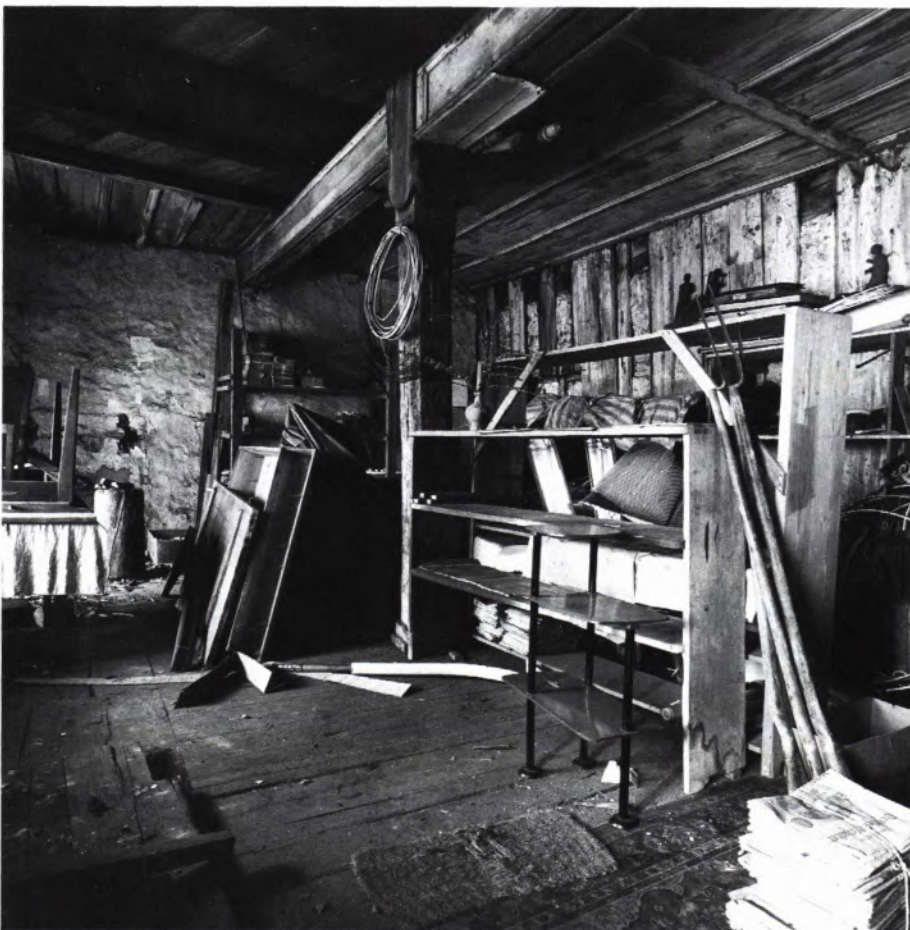
3 KLEINER SAAL, heute Trauzimmer, vor der Instandsetzung; Aufnahme 1985.

Der kleine Saal ist der originalste und eindrucksvollste Raum der alten Kommende. Unter großem restauratorischem Aufwand waren die sich ablösenden Malerschichten zu sichern. Ebenso waren die weitgehend verlorengegangenen Sitzflächen in den Fensternischen zu ergänzen und die Holzeinschubdecke an den Fehlstellen zu schließen. Das aufgedeckte Bildprogramm mach-

te es notwendig, die verlorenen Wandpaneele zu einem Teil in einfacher Form zu ersetzen. Auf eine Rekonstruktion der partiell vorhandenen Felderdecke wurde verzichtet. Da von der Altverglasung der spätmittelalterlichen Fenster keine hinreichenden Erkenntnisse zu gewinnen waren, wurde für fast alle Öffnungen eine einfache Bleiverglasung in Rechteck- und Rautenscheiben gewählt. Die vorgefundenen Malereien im Untergeschoß, überwiegend Rankenmotive, wurden restauratorisch gesichert und – mit Ausnahme im kleinen Gemeinderaum der katholischen Kirche – wieder übermalt.

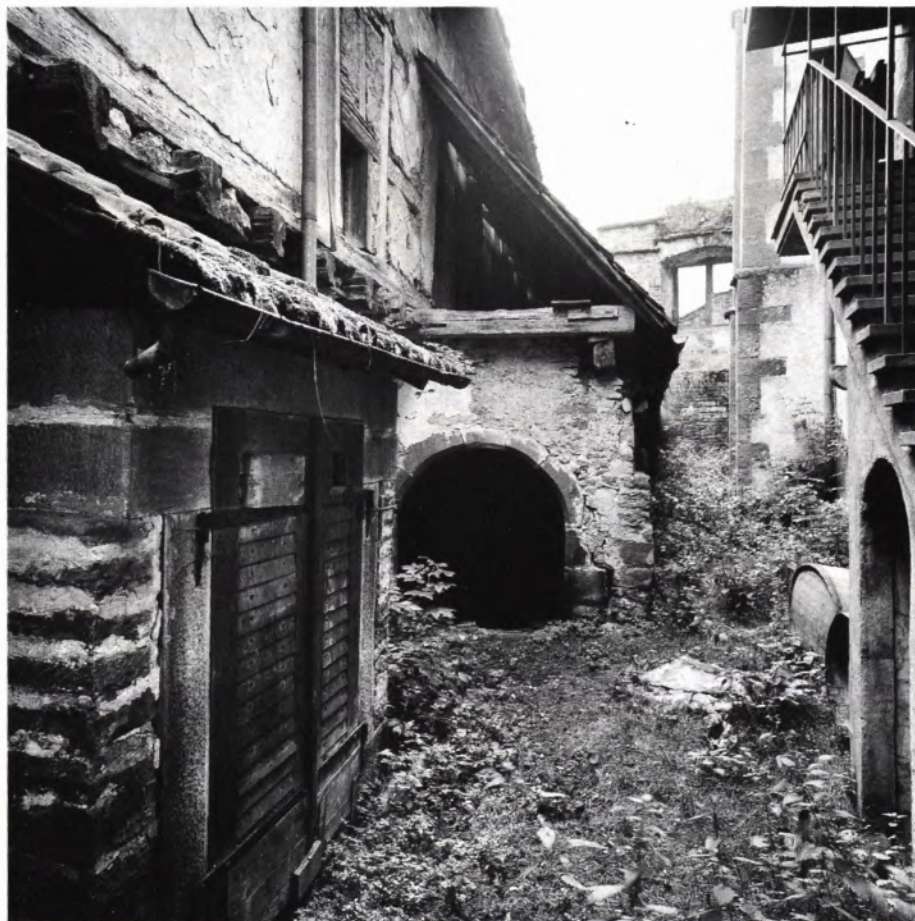
Die ursprüngliche Höhe der alten Kommende war beachtlich. Mit der Nordschiffwand der Kirche direkt verbunden, zeigt sie einen trapezförmigen Grundriß, der an der Polygonalbrechung des Kirchenchors im Osten ansetzt und mit dem kurzen, alten Schiff im Westen abschließt. Noch jetzt sind an der nördlichen Außenwand der Kirche drei Reihen von Steinkonsolen für die Deckenaufleger der Balken zu sehen. Kirche und Komturei müssen eine bauliche Einheit gebildet haben, die weniger in ihrer Ausdehnung als in ihrer aufstrebenden Größe harmonierte. Nach dem Verkauf an Privat 1826 erfolgte der Teilabbruch und mit ihm die Reduktion auf zwei Geschosse. Auch die ursprüngliche Tiefe des Gebäudes wurde auf die Hälfte reduziert und mit einem Satteldach abgedeckt. Diese Maßnahme führte zur Freistellung zwischen Kirche und Altem Bau. Nur die offengelegten Kellerhalse zur Kirchenseite schirmte man mit Pultdächern gegen Witterungseinflüsse ab.

4 FREIRAUM zwischen „Alter Kommende“ und Kirche vor dem Umbau, links überdachte Kellerhalse; Aufnahme 1984.

lichkeiten für die Ortsvereine. Die katholische Kirchengemeinde wollte als Teileigentümerin des Altbaus auf einen kleinen Raum mit Foyer des Untergeschosses nicht verzichten. Um das Nutzungsprogramm überhaupt bewältigen zu können, mußte der offene Raum zwischen Kirche und Altem Bau in die Planungsüberlegungen einbezogen werden, was dahingehend gelöst wurde, daß über den Gesamtbau ein größeres Satteldach gestülpt wurde.

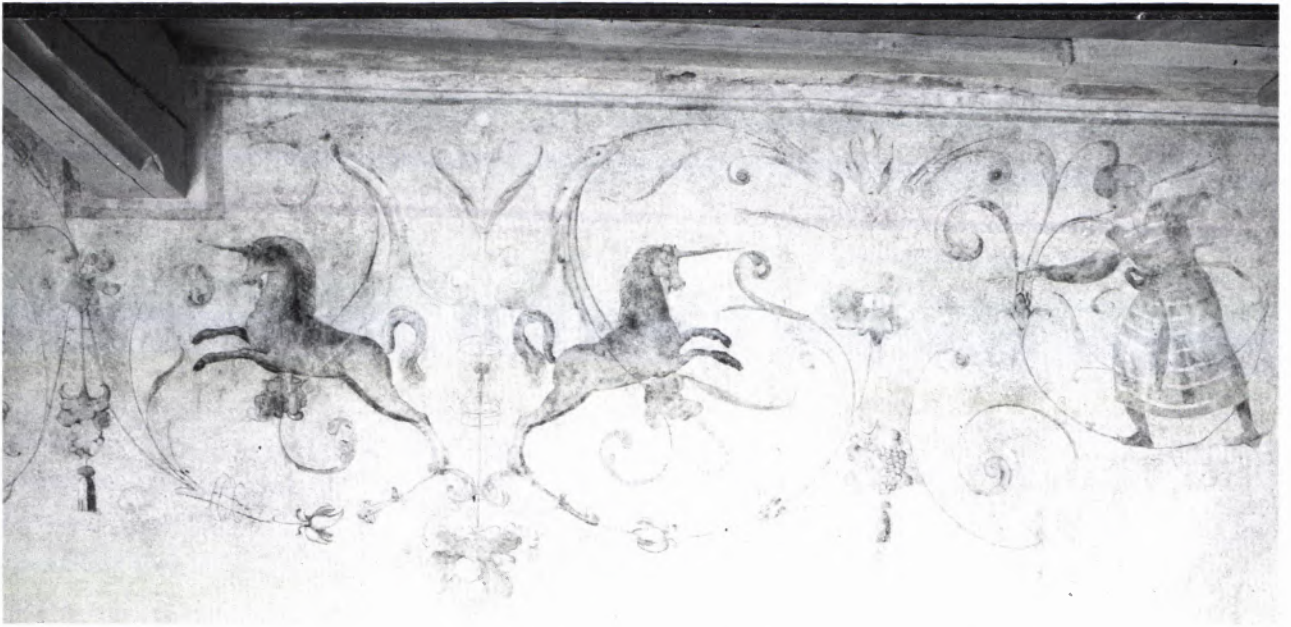
5 KLEINER SAAL, heute Trauzimmer, Wandmalerei an der Ostwand: Springende Einhörner, rechts Orientale mit Speer.

Die an der südlichen Bohlenbretterwand ehemals vorhandene Malerei ist nur noch in Bruchstücken erhalten, hier lassen sich bis auf einen Falkner und Hunde weitere Einzelszenen nicht mehr verifizieren. Die wohl eindruckvollste Szene ist an der Ostwand zu verfolgen: Spiegelbildlich angeordnete springende Einhörner werden von zwei Orientalen mit Speeren bedroht; links eine Zweiergruppe, deren Handlung nicht eindeutig lesbar wird, so ein in zeitgenössischer Tracht gekleideter Mann mit einer nur noch fragmentarisch erhaltenen Figur.

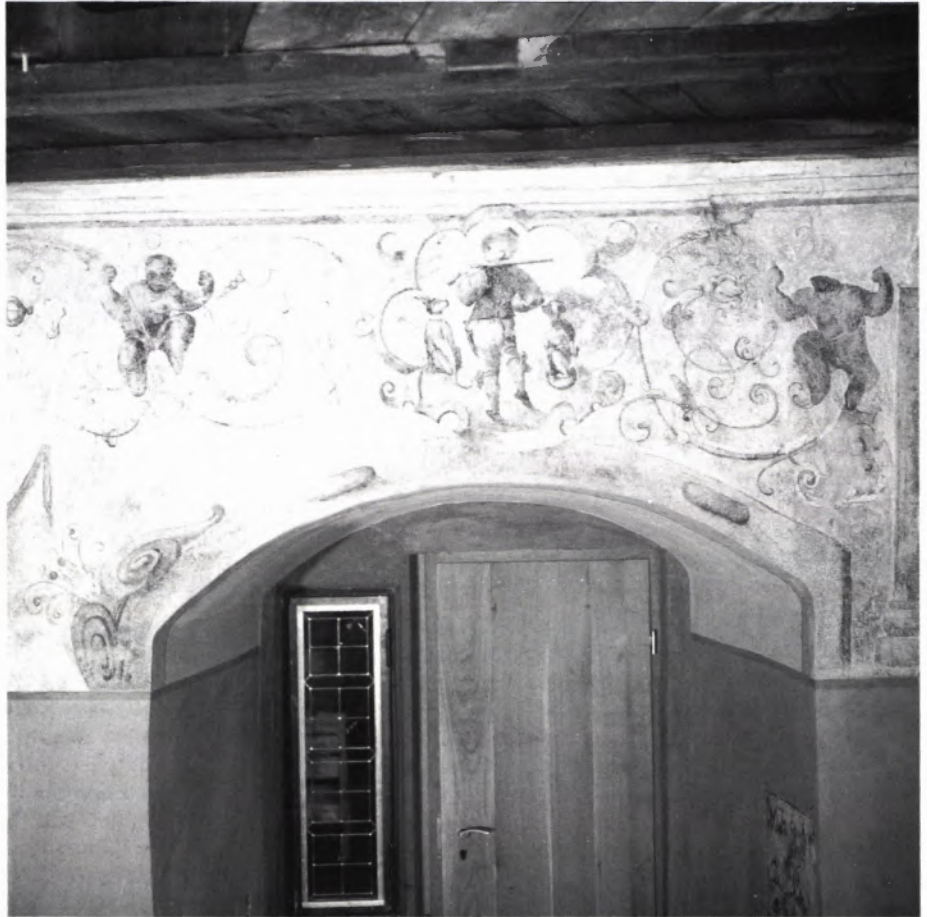
6 KLEINER SAAL, Wandmalerei an der Westwand: Jagdszene mit Affen.

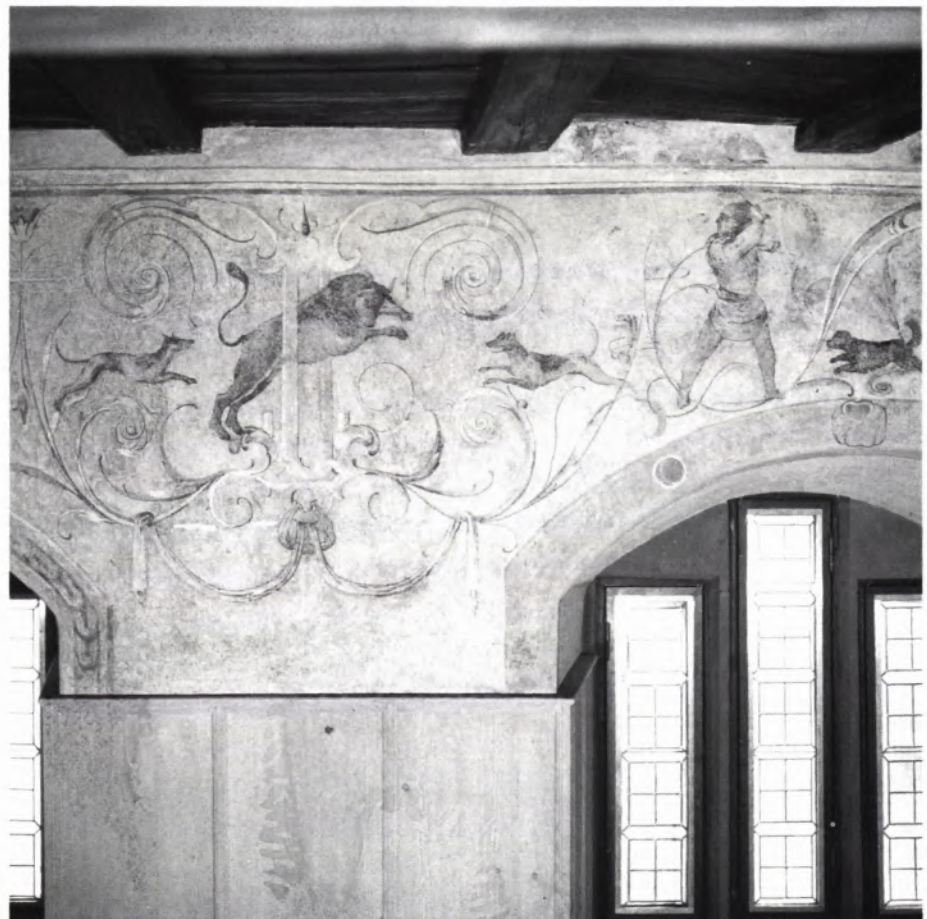
wand sind von West nach Ost vier Szenen zu erkennen: eine von zwei Hunden verfolgte Hirschkuh mit einem voraus flüchtenden Wildschwein, ein von zwei Hunden gehetzter Hirsch, ein Stier, der von einem Jäger mit hoch erhobenem Beil erlegt wird, und ein flüchtender Fuchs.

7 KLEINER SAAL, Wandmalerei an der Nordwand: Jagdszene mit Hunden und Stier.

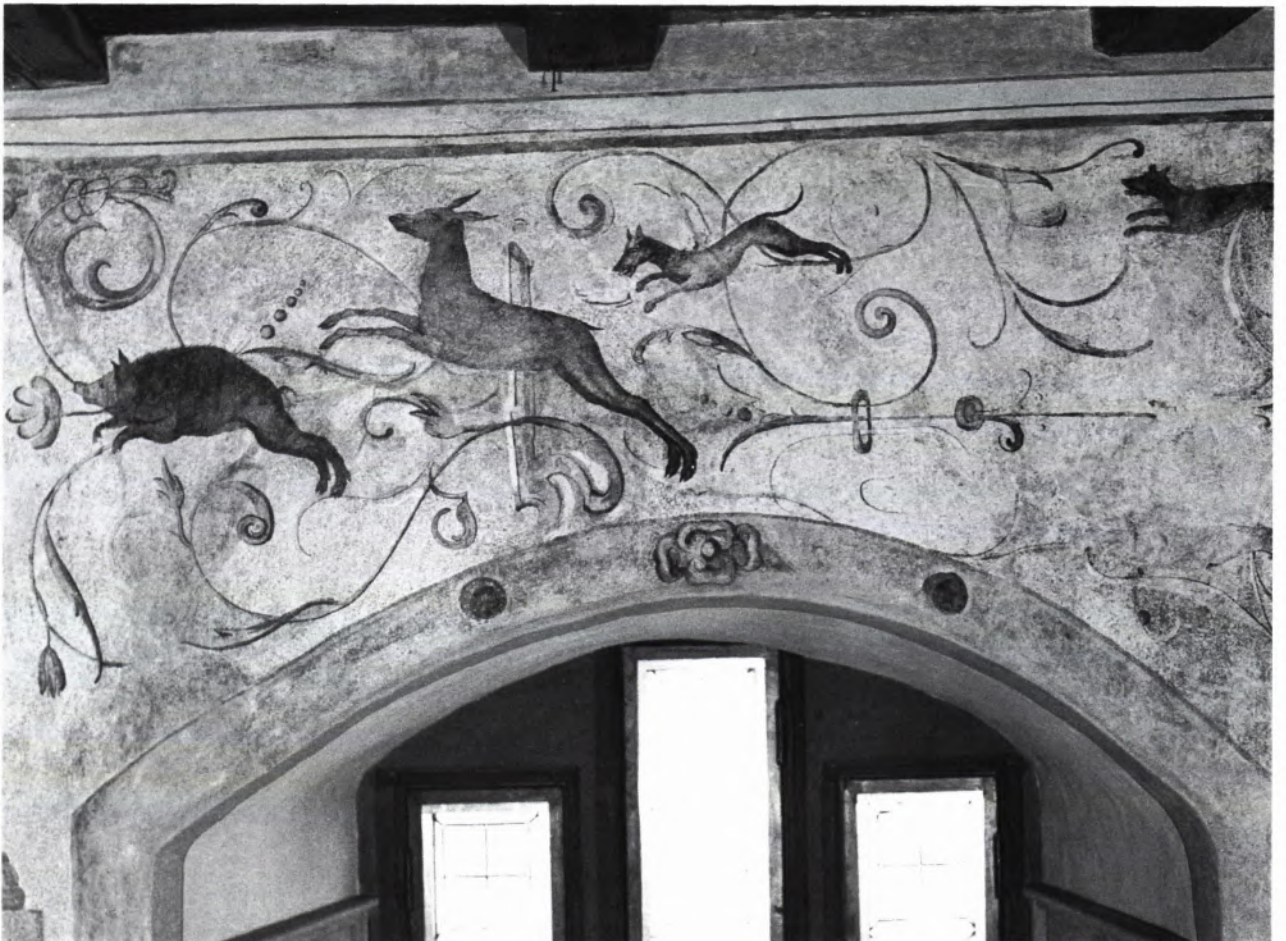
8 KLEINER SAAL, Wandmalerei an der Nordwand: Jagdszene mit Hirschkuh und Wildschwein.
