# Helmut F. Reichwald: Die Restaurierung der Monumentalgemälde von Martin Schongauer im St.-Stephanus-Münster zu Breisach

## Zwischenbericht

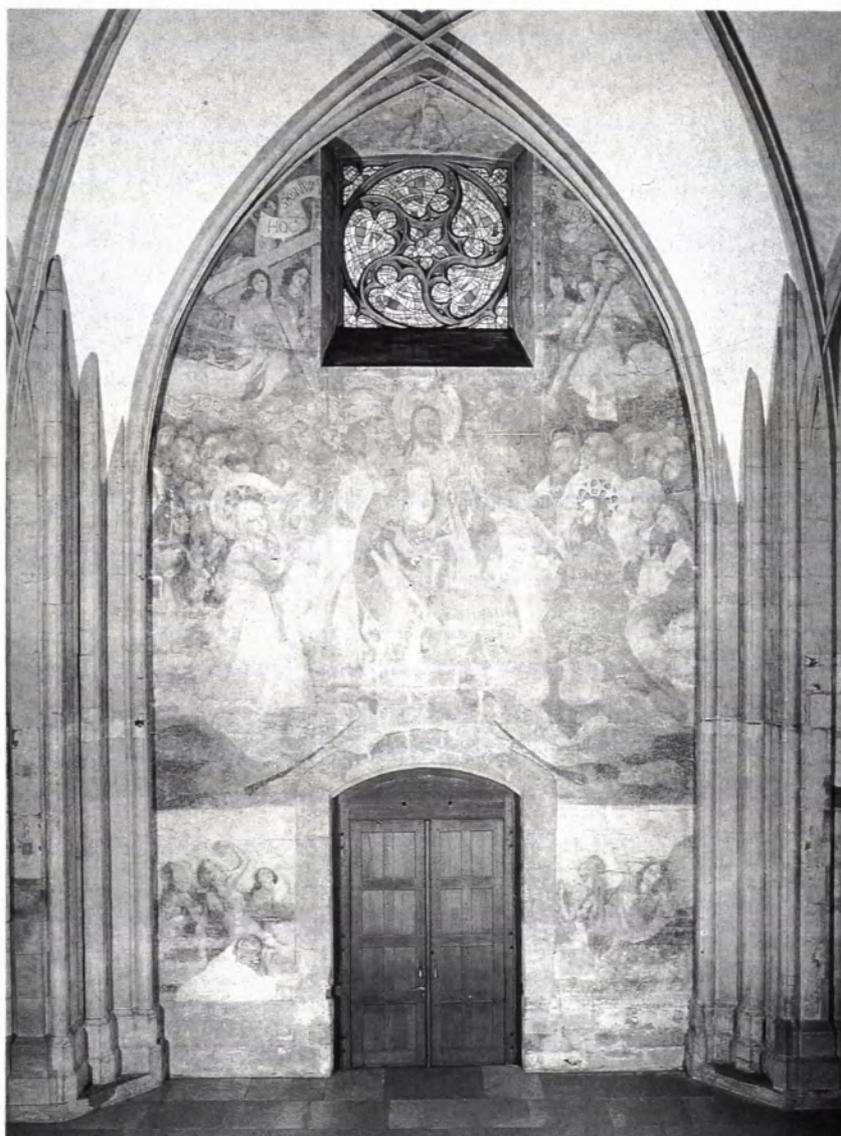
3 BREISACH, Münster St. Stephan,  
Westwand: Jüngstes Gericht 1489/90,  
Zustand 1989 vor der Restaurierung.

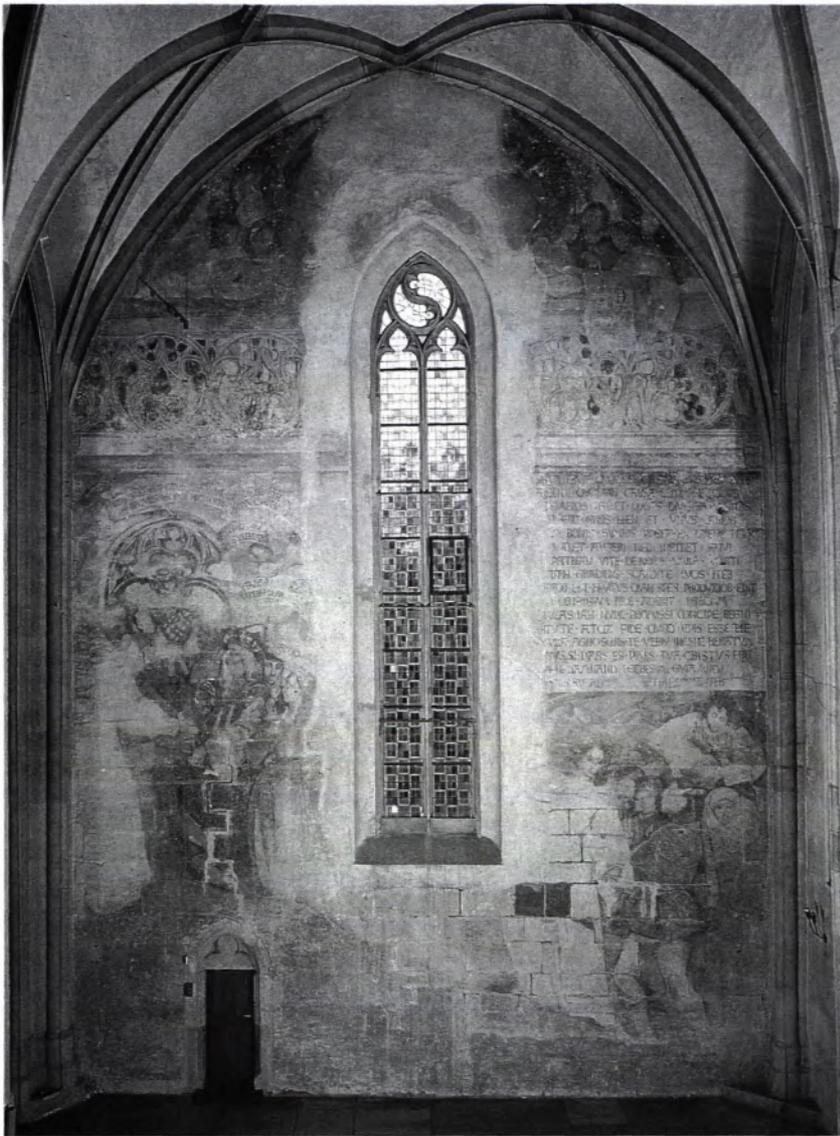
4 BREISACH, Münster St. Stephan, Südwand: Einzug der Seligen ins Paradies 1489/90, Zustand 1989 vor der Restaurierung.

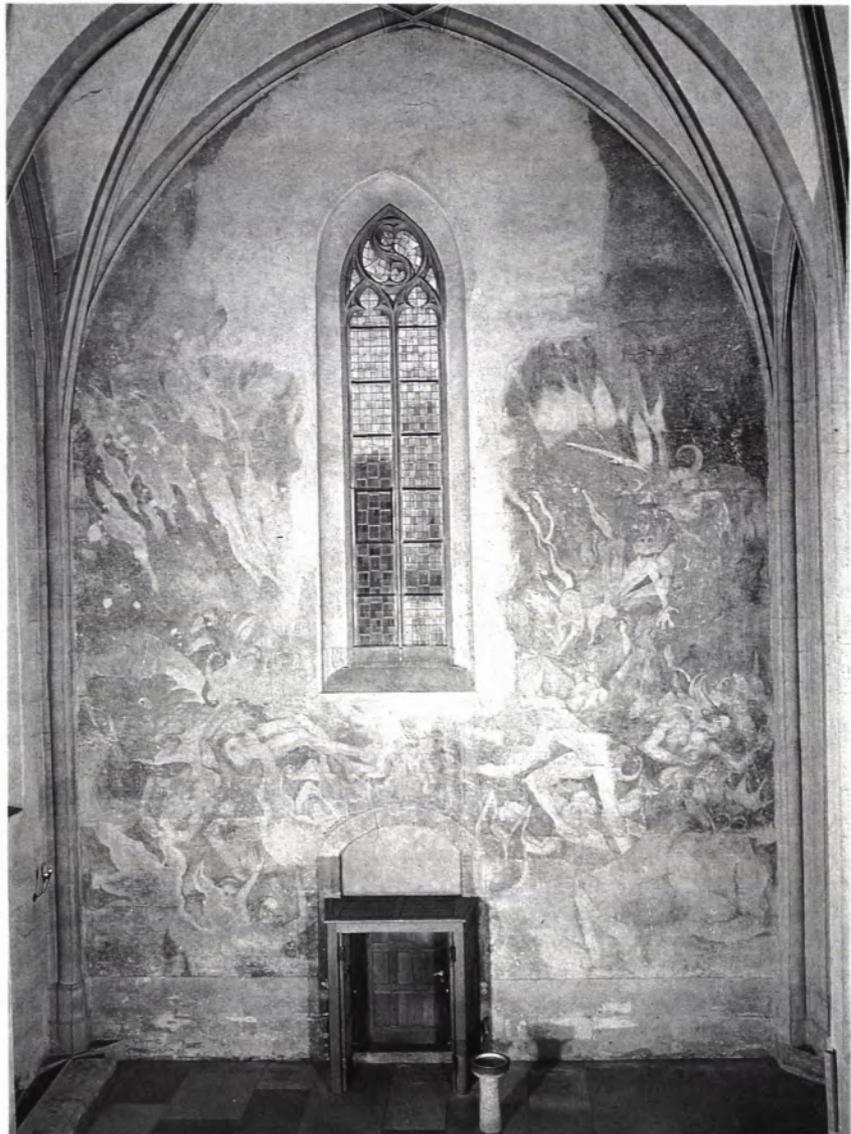
5 BREISACH, Münster St. Stephan,  
Nordwand: Höllensturz der Verdammten  
1489/90, Zustand 1989 vor der Restau-  
rierung.

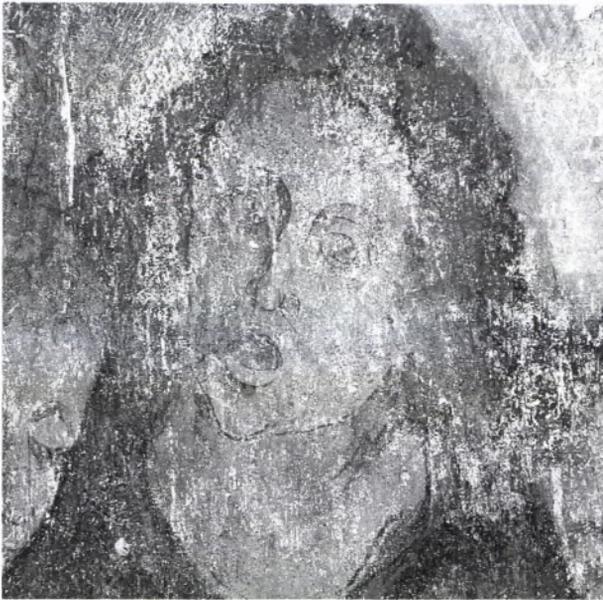
6 SÜDWAND, singender Engel, Zustand 1991 vor der Restaurierung. Gravierendes Schadensbild durch die 1931 aufgebrachte Fixierung und Übermalung.

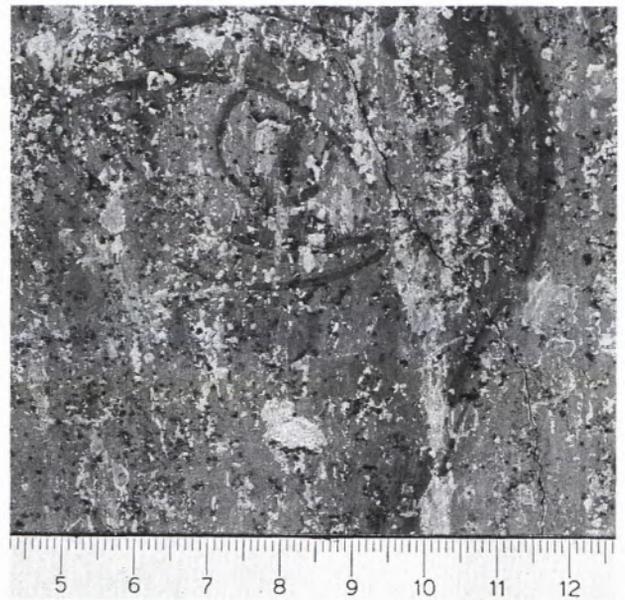
7 AUSSCHNITT aus Abb. 6, ca. 8,5 cm x 8,5 cm, linkes Auge des Engels. Durch Oberflächenspannung der 1931 aufgebrachten Fixierung und Übermalung entstandenes Schadensbild.

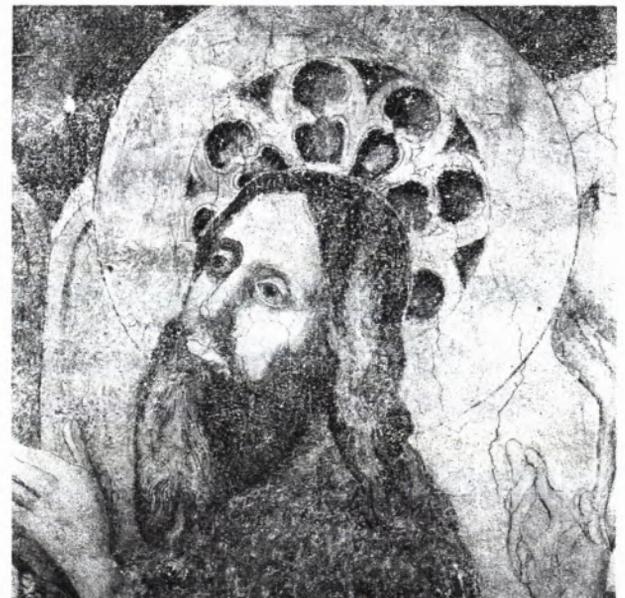
8 KOPF DER FIGUR JOHANNES DES TÄUFERS. Zustand vor Beginn der Restaurierungsmaßnahmen. Bei den helleren Inseln innerhalb der dunkleren Farbflächen (Haare, Bart, Schattierungen der Augen- und Nasenpartie) handelt es sich um Fehlstellen in der originalen Malschicht. Diese Kratzer sind bei der Freilegung von 1931 entstanden und wurden farbig überlasiert. Die stark gebundene Übermalung und die Fixierung erzeugen eine Oberflächenspannung, die das Aufrollen und Aufreißen der Malschicht verursacht.

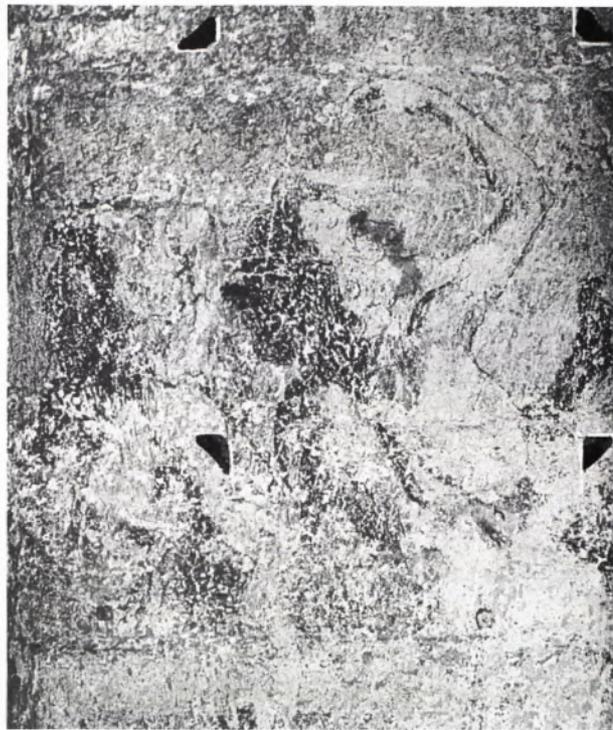
9 WESTWAND, die Auferstehenden im linken Bildteil, historische Aufnahme ca. 1890 nach der Freilegung.

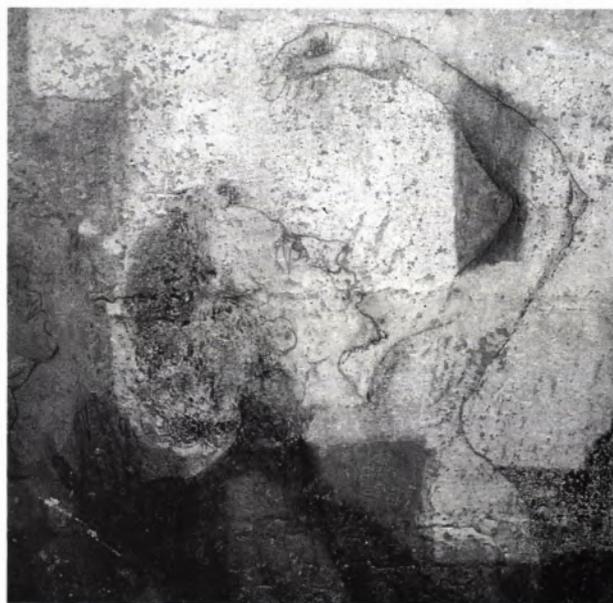
10 GLEICHER AUSSCHNITT, Zustand 1991 während der Abnahme der Fixierung und Übermalung von 1931. Die helleren Partien zeigen den noch vorhandenen Malereibestand. Deutlich sind die mechanischen Beschädigungen der Freilegung zu erkennen.

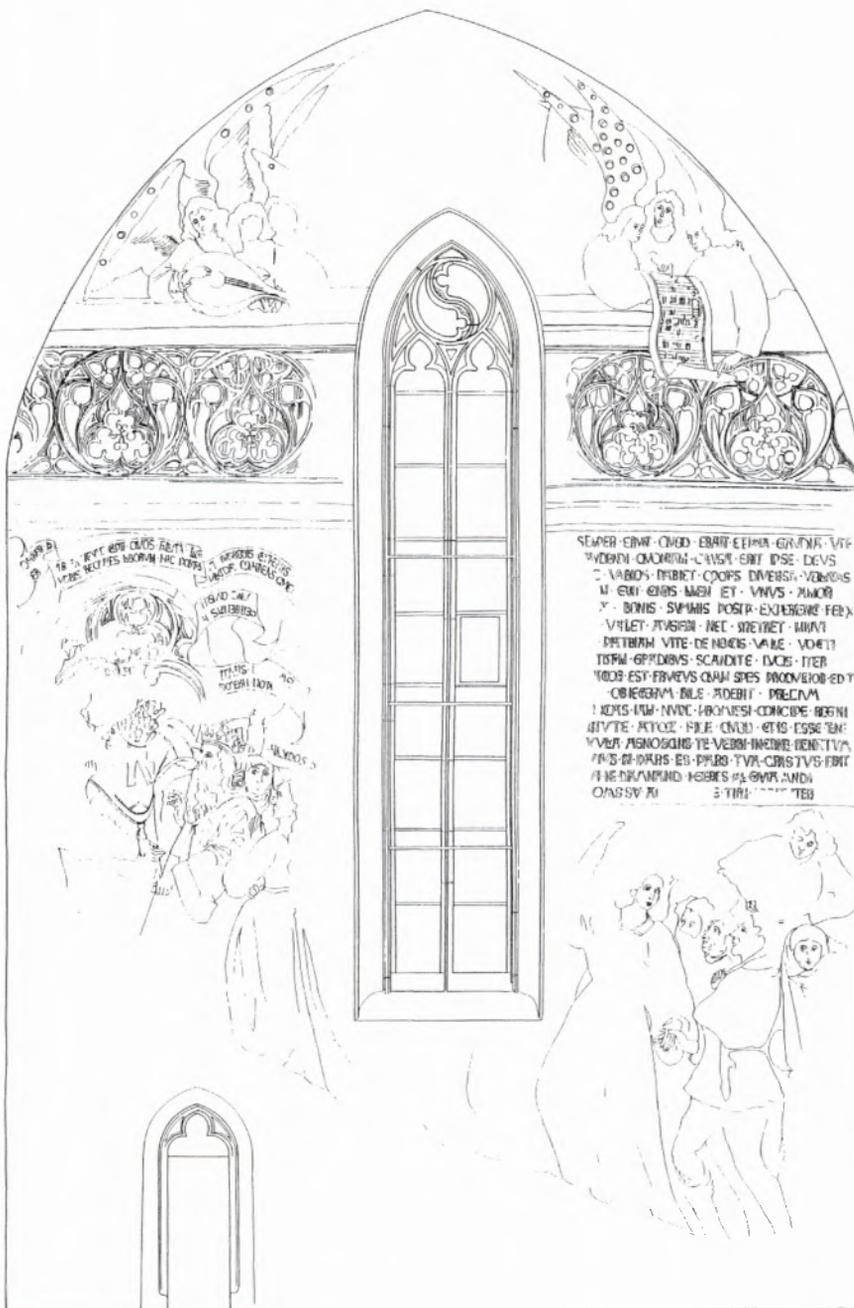
11 DOKUMENTATIONSPLAN der Südwand.

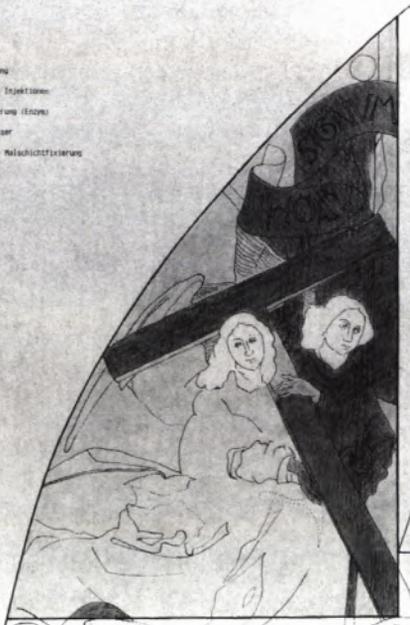
13 DOKUMENTATIONSPLAN eines Bereiches (Ausschnitt aus Abb. 12) mit Eintragungen der verschiedenen Behandlungsmethoden während der Restaurierung 1990/91.

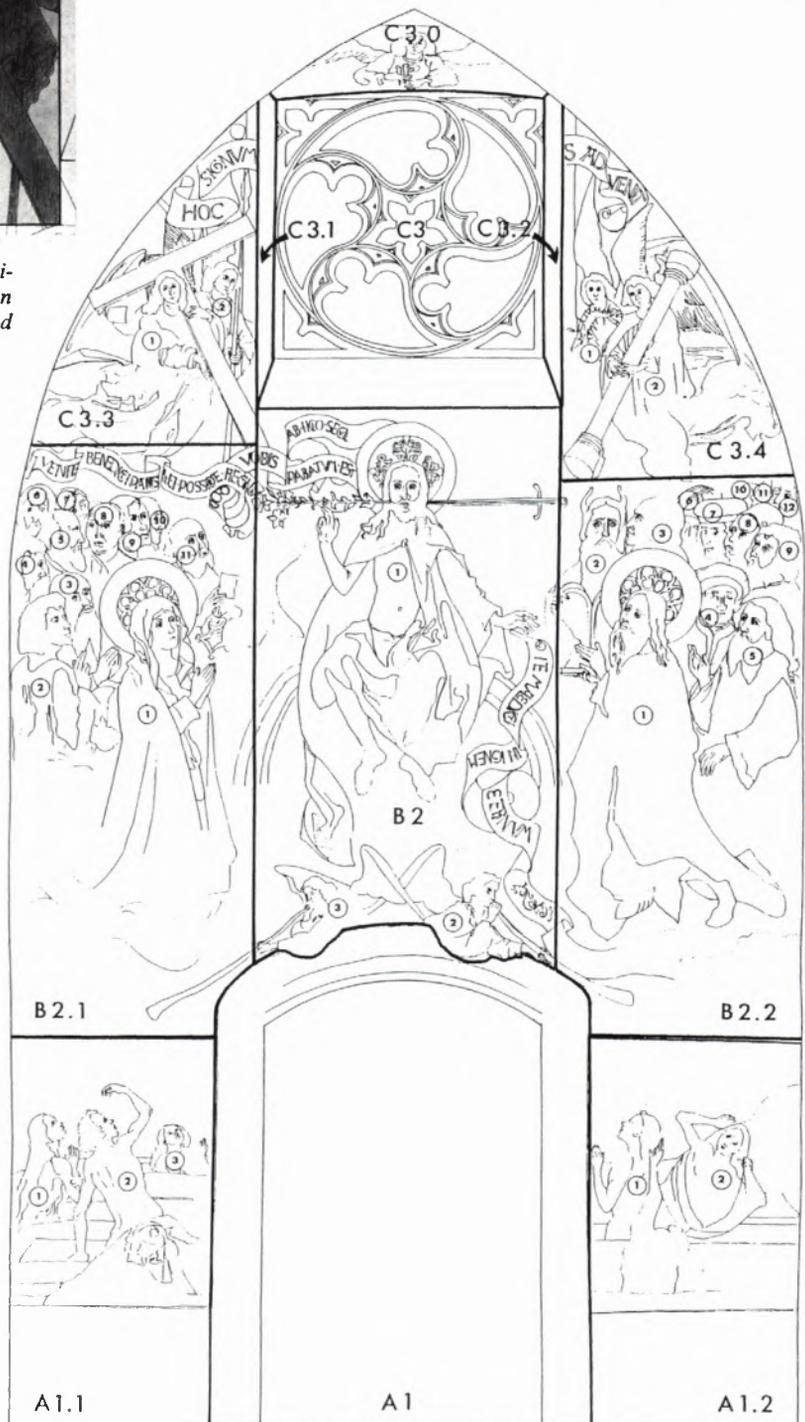
12 DOKUMENTATIONSPLAN der Westwand mit Bereichseinteilung (1990).

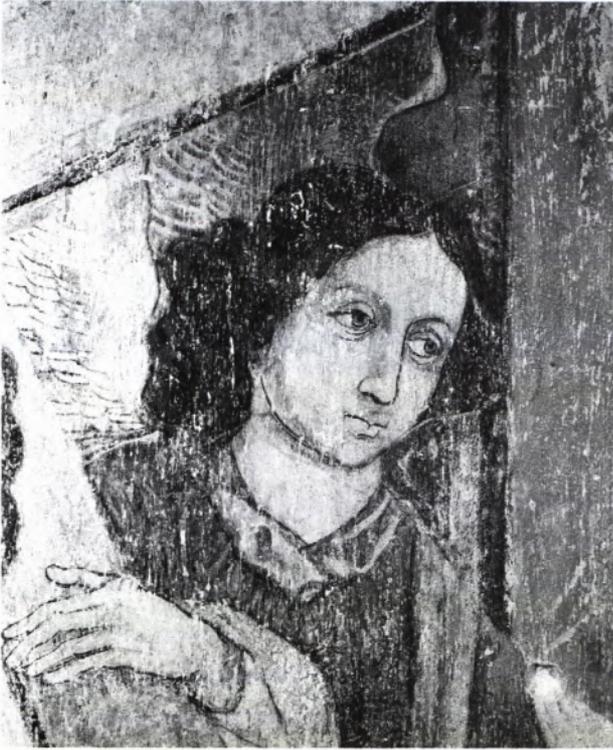
14 WESTWAND, RECHTER ENGEL aus der linken Figurengruppe neben dem Fenster. Zustand 1991 nach Abnahme der Fixierung und Übermalung von 1931. Die hellen Malschichtausbrüche sind bei der Freilegung von 1931 entstanden.

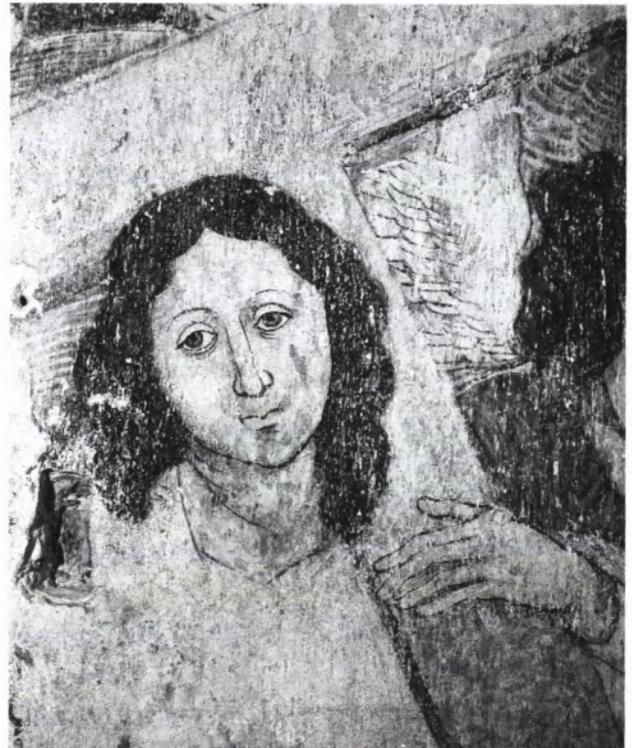
15 WESTWAND, LINKER ENGEL aus der linken Figurengruppe neben dem Fenster. Zustand 1991 nach Abnahme der Fixierung und Übermalung von 1931. Die helleren Malschichtausbrüche sind 1931 entstanden.

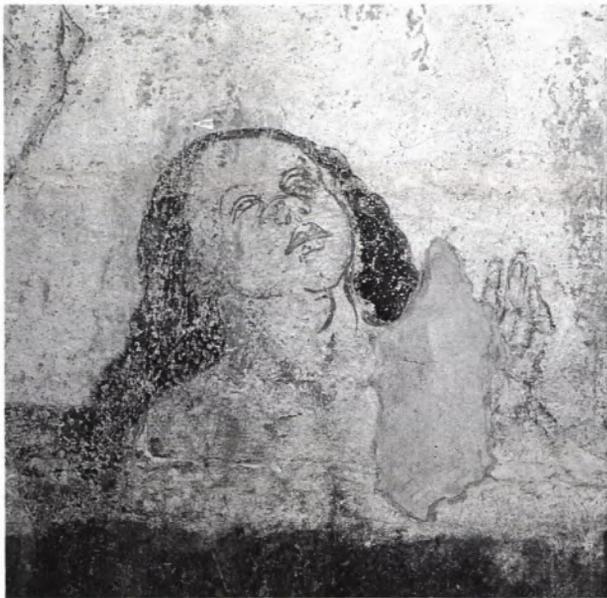
16-20 WESTWAND, Ausschnitt aus der Gruppe der Auferstehenden links neben dem Eingangsportal.

16 ZUSTAND VOR DER BEHANDLUNG (dunkler Teil)

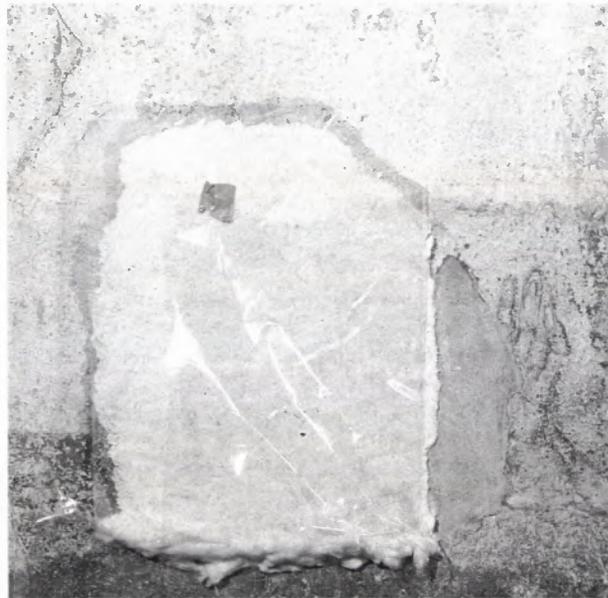
17 AUFGELEGTE KOMPRESSE mit Japanpapier, Arbocel und Hostaphanfolie.

Die Durchführung der einzelnen Arbeitsschritte ist sehr aufwendig. Damit die angeteigten Lösungen an den senkrechten Wandflächen haften bleiben, wird etwas Zelluloseleim beigegeben. Der Auftrag erfolgt durch Auflegen von einer Schicht Japanpapier über der Malerei, auf der die Paste ca. 1,5 cm dick aufgestrichen wird. Darüber wird eine Hostaphanfolie gelegt, um ein zu schnelles Austrocknen zu verhindern. Die zu behandelnden Stellen werden mit einer Lampe auf ca. 35 bis 40° erwärmt, die Einwirkzeit der Packung beträgt je nach Schichtdicke der Fixierung oder Übermalung ca. 2 Stunden. Nach Abnahme der Enzympackung zeigen sich optisch keine Auflösungserscheinungen an der Fixier- oder Übermalungsschicht. Die Schichten gehen lediglich in eine gallertartige Lösung über, die sich mit demineralisiertem Wasser und Wattestäbchen abrollen

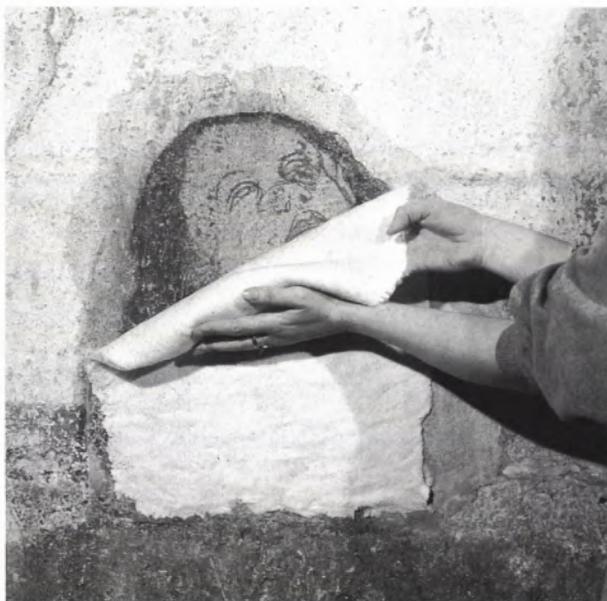
18 ABNAHME DER KOMPRESSE nach ca. 2 Stunden.

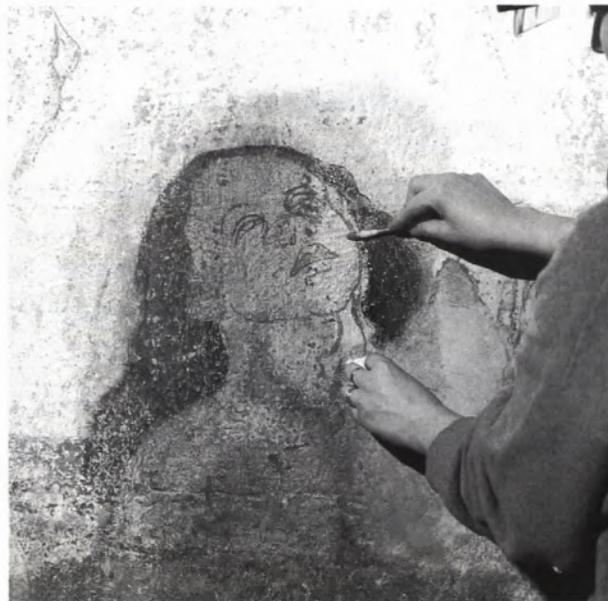
19 UNTER BEOBACHTUNG mit der Stirnlupe wird die angequollene Fixierung und Übermalung von 1931 mit Wattestäbchen abgenommen. Der Arbeitsaufwand für den gezeigten Ausschnitt von ca. 20 x 30 cm beträgt ca. 8 Stunden.

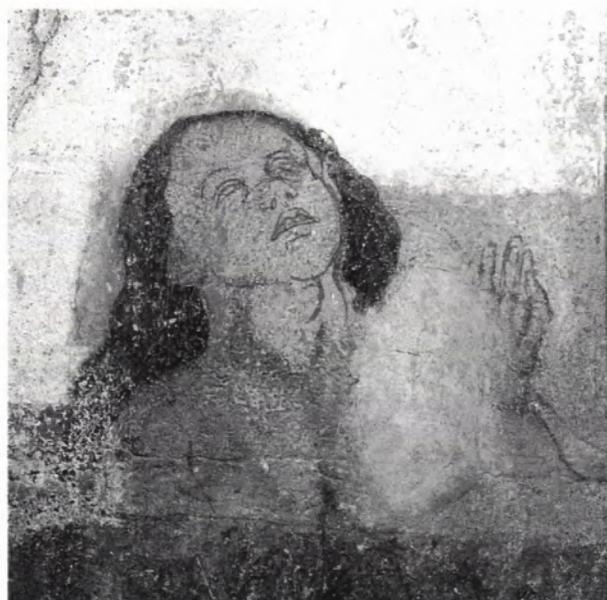
20 ZUSTAND NACH DER BEHANDLUNG. Die hellen Ausbrüche sind mechanische Beschädigungen der Freilegung von 1885, die bei der Restaurierung von 1931 durch Übermalungen abgedeckt wurden.
