Norbert Bongartz/Detlev Kuhn:

Ein rätselhafter Fund in Kloster Bronnbach

Sieben spätgotische Maßwerkplatten, die im Bereich des ehem. Zisterzienserklosters Bronnbach bei Wertheim/Tauber gefunden worden sind, geben den Beteiligten einige Rätsel auf.

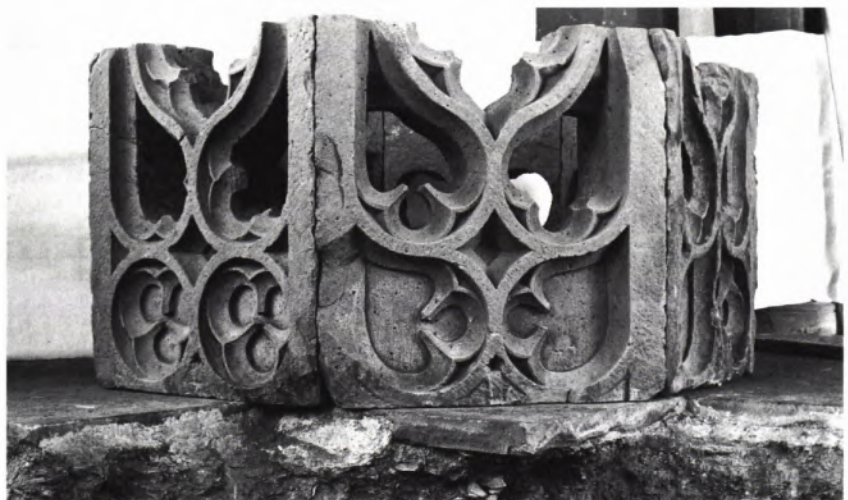
1 DIE SIEBEN MASSWERKPLATTEN nach einer provisorischen Aufstellung; „über Kopf“ gesehen wird das Fehlen der Pfeiler spürbar.

Doch brach die anfängliche Hypothese, kaum daß die überwiegend im Erdbereich steckenden Platten gehoben und in der Brunnenkapelle zueinandergestellt worden waren, in sich zusammen: Neben dem zunächst beobachteten Blendmaßwerk gab es umfangreichere durchbrochene Maßwerk-Flächen, ferner einen Eselsrücken-Bogen an jeder Platte. Sodann schlossen sich die sieben Platten zu einem 7-Eck zusammen, eine im Mittelalter höchst selten gewählte Polygon-Form!

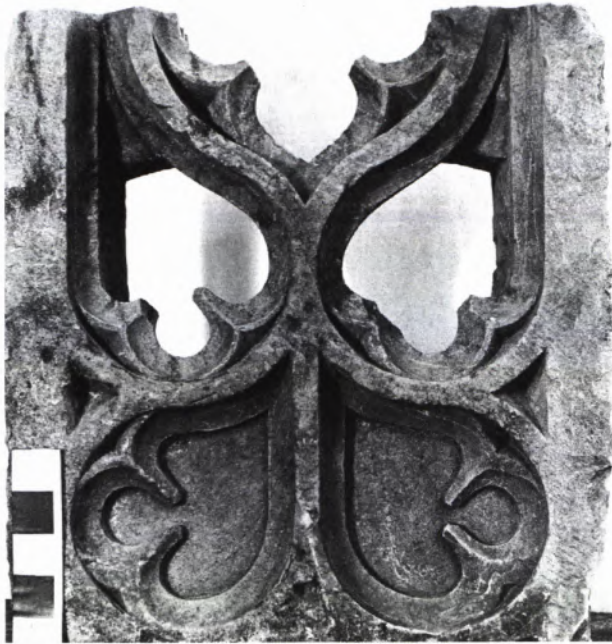
2 EINE EINZELNE MASSWERKPLATTE mit Fischblasen-Ornamentik. Die Verdickung für die vermutete Stand-Platte bedingte das Blendmaßwerk.

aus dem bei Bronnbach anstehenden Rotsandstein des Taubertales gemeißelt. Über einem mit „Nasen“ als Dreipaßbogen verzierten Eselsrücken steigt ein vertikaler Maßwerkstab auf, die Platte in zwei Felder symmetrisch teilend. Diese beiden Felder sind – von Platte zu Platte unterschiedlich – in Dreipaßrosetten und „genaste“ Fischblasen gegliedert; alle verhältnismäßig kräftig profilierten Formen bauen auf Kreisbögen und Viertelkreisen auf, was eine ausgewogene, „ruhende“ und stämmige und durch die Formenvielfalt auch lebendige Gesamtwirkung ausstrahlt. Abgesehen vom Abrieb durch die Zweckentfremdung als Treppenstufen zeigen die Maßwerkplatten keine Verwitterungsspuren. Auch Farbspuren oder Sinterschichten, wie sie bei Brunnen auftreten, sind nicht erkennbar. Die Verbindung der auf Gehrung gearbeiteten, stumpf aneinanderstoßenden Platten bestand an deren Oberseiten aus Metallklammern. An der Unterseite besorgte den Zusammenhalt der Werkstücke ein in eine (1,5 cm eingetiefte) Nut eingelegter polygonaler Metallreif als wohl durchlaufendes Zugband, der bei doppelter Höhe (3 cm zu 1,5 cm Dicke) in gleichartige Ausnutungen der oberen Stirnflächen von 7 Stützen eingegriffen haben dürfte. Die mit Sicherheit aus den Formen zu folgernden ehemaligen Stützen sind leider nicht im gleichen Fundzusammenhang zutage getreten.
