# Burghard Lohrum: Gefügekundliche und dendrochronologische Untersuchungen am Dachwerk des Heilig-Kreuz-Münsters in Schwäbisch Gmünd

#### Das Dachwerk über dem Chor des Heilig-Kreuz-Münsters in Schwäbisch Gmünd

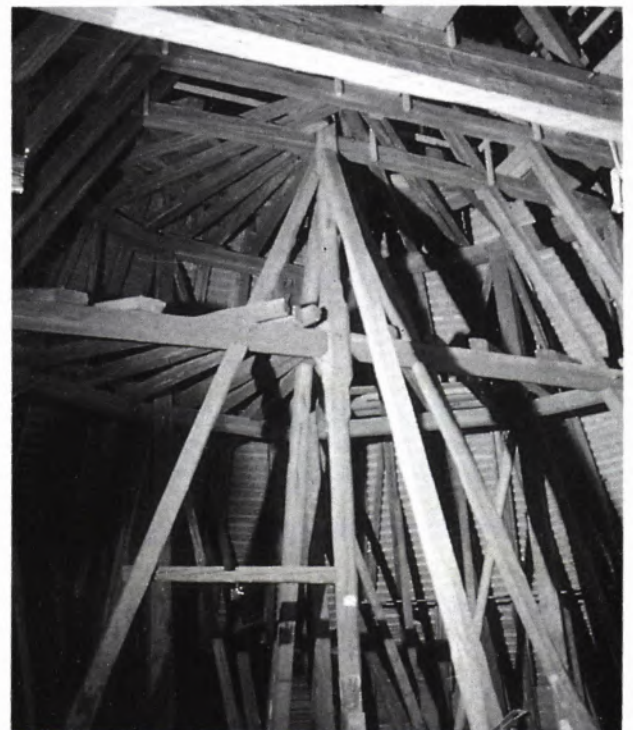
4 HEILIG-KREUZ-MÜNSTER, Blick auf den abgestrebten Kaiserstiel, von dessen Firstspitze der Chorwalm abfällt.

Das Dachwerk über dem Chor stellt trotz der beiden unterschiedlichen Dachformen eine in sich geschlossene Konstruktion dar. So ist über dem langgestreckten Chorraum ein Satteldach und über dem polygonalen Chorabschluß ein Vollwalmdach abgezimmert. Die Basis für den Vollwalm bildet das östlichste Dreiecksgebilde des Satteldaches. In dieses Gebinde ist mittig ein nach vier Seiten abgestrebter sogenannter Kaiserstiel integriert, von dessen Firstspitze der Walm nach Osten abfällt (Abb. 4). Die strahlenförmig verlaufende Walmkonstruktion ist an diesem Kaiserstiel angehängt und bildet mit dem östlichsten Dreiecksgebilde eine zimmermannstechnische Einheit. Bedingt durch den konstruktiven Längsverbund mit dem nach Westen verlaufenden Satteldach kann diese Aussage auch auf den westlichen Teil des Chordaches übertragen werden.

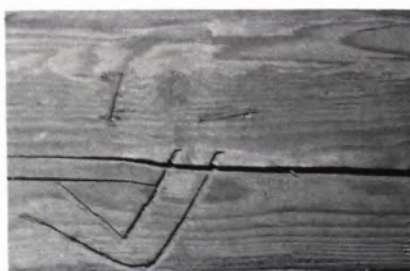
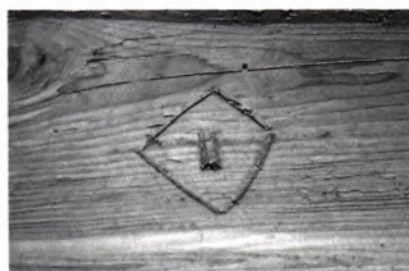
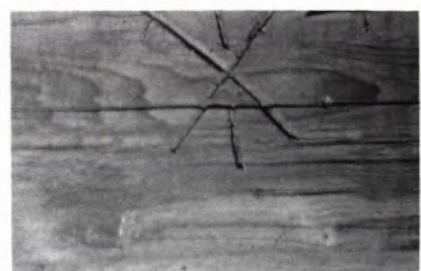
7 MARKIERUNGSFOLGE im Chordach mit Symbolzeichen (Ausschnitt).

Dieser logische Markierungsaufbau innerhalb der Intervalle ist, bis auf eine Ausnahme, nur auf die Südtraufe beschränkt. An der Nordtraufe ist im Prinzip kein logischer Aufbau erkennbar, da sich hier ohne erkennbaren Zusammenhang unterschiedliche Symbolzeichen aneinanderreihen (Abb. 7). Die Abfolge dieser Zeichen ist durch den logischen Zeichenaufbau an der Südtraufe und durch die Kombination beider Zeichenarten innerhalb der jeweiligen Sparrendreiecke gegeben (Abb. 5).

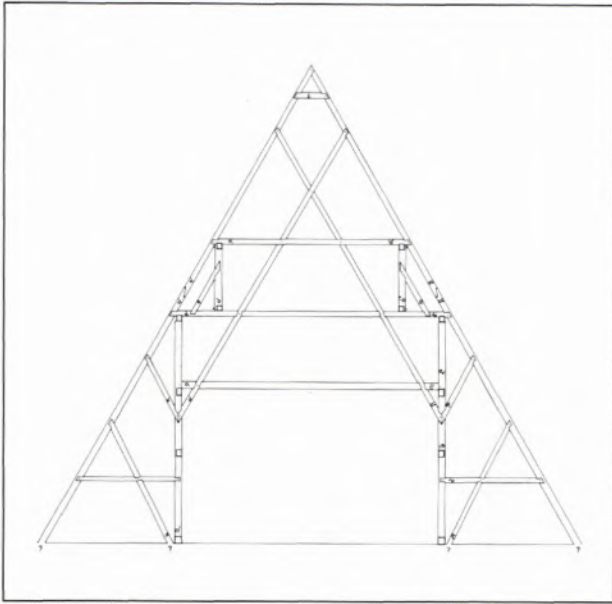
8 QUERSCHNITT LANGHAUSDACH, *Bindergespärre*.

Das tragende Gerüst der sechs Binderquerachsen bilden jeweils zwei stehende Stuhlkonstruktionen (Abb. 8). Die unteren Stuhlständer stehen auf Schwellen und tragen kopfzonig die Pfetten. Die Pfetten unterstützen Kehlbalken, auf denen die obere Stuhlkonstruktion aufgeschlagen ist. Im Gegensatz zu der oberen Stuhlkonstruktion des Chordaches sind die Stuhlständer nicht mit Schwelle und Pfette verzapft, sondern seitlich an die Langhölzer angeblattet. Zur Unterstützung der Sparren sowie zur Querstabilisierung der Dachkonstruktion sind hohe, sich überkreuzende Verschwertungen eingebaut. Im Verbund mit den Kehlbalken, den einseitigen Fußbändern an den oberen Stuhlständern sowie den zu den Sparren aufsteigenden Gefügehölzern übernehmen sie die Queraussteifung der Binder- und Leergespärre. Im Vergleich zu den Gespärren über dem Chor sitzt der oberste Kehlbalken im Langhausdachwerk näher am Firstpunkt. Der auffälligste Unterschied zwischen den Dachkonstruktionen besteht jedoch in der unterschiedlichen Fußpunktausbildung der Leergespärre (Abb. 9). Anders als über dem Chor besitzen die neben den Binderquerachsen aufgeschlagenen Langhausgespärre ein zusätzliches Sparrenunterstützungsholz im Fußbereich. Die konstruktiven Verbindungen der Unterstützungshölzer und Sparren mit den Dachbalken sind sowohl über dem Chor wie auch über dem Langhaus zur Zeit nicht zu sehen.

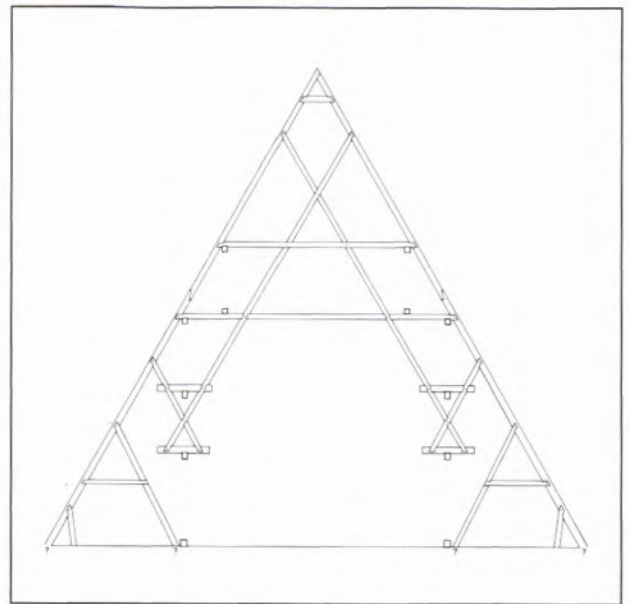
9 QUERSCHNITT LANGHAUSDACH, *Leergespärre*.

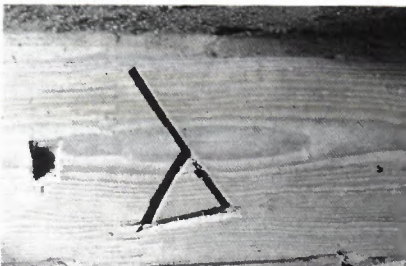
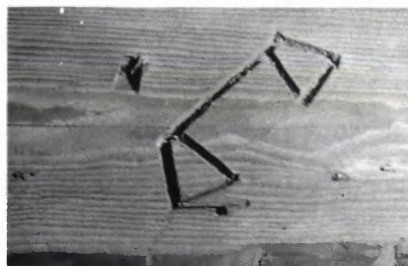
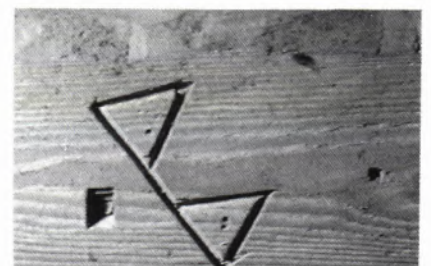
10 MARKIERUNGSFOLGE im Langhausdach mit Symbolzeichen und Zusatzkerbe (Ausschnitt).

ist zu bemerken, daß innerhalb der einzelnen Dachdreiecke ein gemeinsames Zeichen angebracht ist. Dabei wurden die südlichen Hölzer durch eine Zusatzkerbe von den nördlichen Hölzern unterschieden (Abb. 10). Ausgehend vom Westgiebel sind zwei kurze Intervalle durch die steigende Folge von Kerb- und Strichmarkierungen erkennbar. Danach setzt eine Abfolge von Symbolmarkierungen ein, deren Aufreihung offensichtlich keiner logischen Regel unterliegt. Die Reihenfolge der Symbolmarkierung ist auf den Längshölzern vorgegeben. Daß die beiden Markierungssysteme keine zeitversetzten Dachstuhlabschnitte begrenzen, wird wieder durch die Lage der Pfettenstöße erkennbar. Die Pfettenstöße und der Wechsel der Markierungssysteme liegen nicht in einer gemeinsamen Querachse.
