Erhard Schmidt: Archäologische Untersuchungen im ehemaligen Kornhaus der Stadt Tübingen

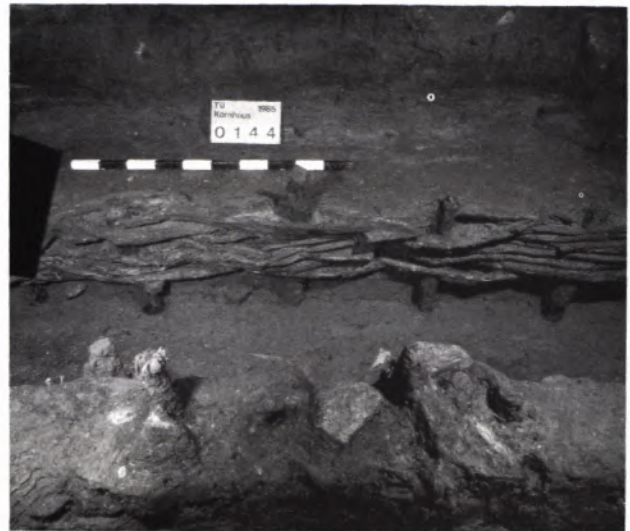
2 HOCHMITTELALTERLICHE FASCHINEN als Uferverbau im nördlichen Kornhaus.

Nur unwesentlich der Pfostenreihe vorgelagert konnten weitere Zeugen einer mittelalterlichen Bautätigkeit freigelegt werden. In die Sedimente des Ammertales waren zwei Faschinenreihen eingebracht, die im westlichen Teil des Kornhauses zunächst parallel zueinander angeordnet waren, sich dann aber im weiteren Verlauf mehrfach überschritten. Angespitzte, etwa 10 cm starke Holzpfosten waren 0,5 m voneinander entfernt in den Untergrund gerammt und mit einem starken Zweiggeflecht verbunden worden. Pfosten und Flechtwerk bestanden nahezu ausschließlich aus Eichenholz, wie die naturwissenschaftliche Untersuchung ergab. Die Faschinen wurden offenbar als Randbefestigung des Ammerufers eingebracht. Die dendrochronologische Untersuchung der eingerammten Pfosten ergab, daß die Faschinen zu unterschiedlichen Zeiten entstanden waren: das ältere Zweiggeflecht, das im wesentlichen näher an der Palisade eingebracht worden war, datiert in das Jahr 1175, die zweite Faschine wurde 1190 vermutlich als Reparaturmaßnahme in das Ufer der Ammer eingebaut.

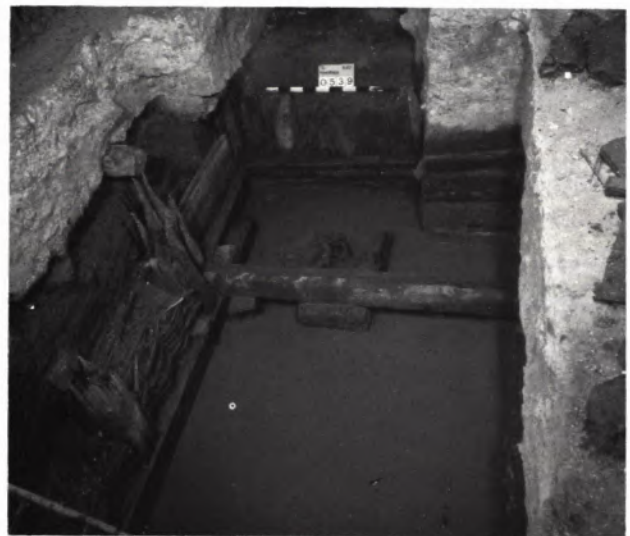
3 ÜBERSICHTSAUFNAHME des westlichen Kellers mit Resten der Stakenwand.

Zumindest an drei Seiten war dieser Raum durch 35–40 cm breite und bis zu 25 cm starke Eichenschwellen begrenzt, die nur grob bearbeitet waren. Sie wiesen an der Oberseite eine 4 cm breite Längsnut auf, in die die senkrecht stehenden Bohlen eingeführt wurden. Nur die Südwand scheint eine völlig andere Konstruktion aufzuweisen. Zwar konnte der Befund noch nicht bis zu seiner Südbegrenzung untersucht werden, die außerhalb des bestehenden Baus liegt, doch zeigte sich bei den Unterfangungsarbeiten der Kornhaus-Südwand, bei denen auch der hochmittelalterliche, eingetieft Raum angeschnitten wurde, daß im Süden auf der durchlaufenden Schwelle an Stelle der Bohlenwand eine etwa 30 cm starke Mauer aus vermörtelten Kalkbruchsteinen begann, die sich noch weiter in die Kornhausgasse hinein fortsetzte.

Auch wenn die Bohlenwände nicht mehr in vollem Umfang erhalten waren, konnten ihre Konstruktionsmerkmale doch deutlich abgelesen werden. Ungleich schwieriger ist die Frage nach ihren Eckverbindungen zu beantworten. Die Bohlenwand selbst war in den Anschlüssen nicht erhalten. Die randlichen Schwellen des Raumes, die alle in gleicher Höhe auf dem Boden auflagen, waren weder verblattet noch verkämmt, ja, sie berührten sich nicht einmal. Doch fanden sich im Winkel zwischen den Schwellen einige Steine, die aufgrund ihrer Lage dazu gedient haben könnten, einen Eckständer zu verkeilen, der dann bei der Zerstörung des Gebäudes entfernt worden ist.

Der tiefliegende Raum, der genau 5 m von Ost nach West maß und sich zumindest genauso weit nach Süden erstreckte, war nahezu in der Mitte durch eine von Nord nach Süd verlaufende Wand unterteilt. Eine 20 cm starke, vierkantig zugeschlagene Schwelle endete 50 cm vor der nördlichen Bohlenwand. Auch diese Schwelle war mit einer Längsnut versehen, die jedoch nicht bis zu ihrem Ende reichte. 80 cm vom Schwellenende war ein 18 cm starker Vierkantständer eingezapft, ein weiterer, etwas schwächerer Vierkantständer folgte in einem Abstand von weiteren 80 cm. Zwischen die Ständer war eine Flechtwand eingefügt, die durch Staken, die in die Nut eingesteckt waren, stabilisiert wurde. Der weitere Wandverlauf nach Süden wurde wiederum durch eine Flechtwand gebildet. Die Ständer wiesen keine Zapflöcher auf, in die Riegel eingezapft worden sein konnten. Doch da die Ständer nur bis zu einer Höhe von etwa 70 cm erhalten waren, kann nicht ausgeschlossen werden, daß die Raumteilung ursprüng-

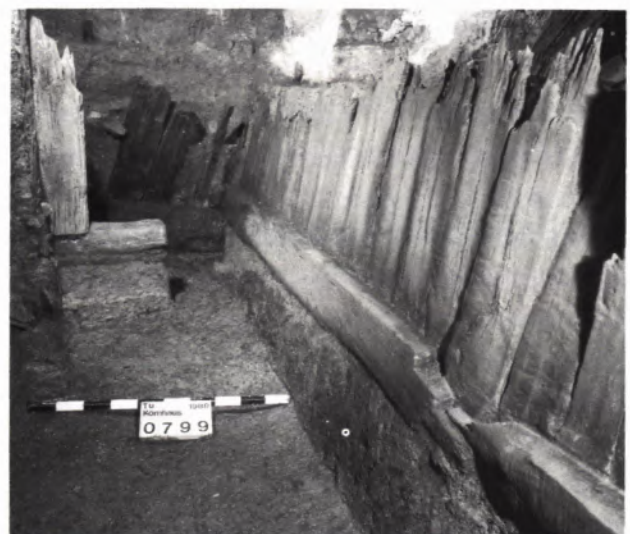
4 SPALTBOHLEN der Nordwand des östlichen Kellers in Befundlage.

Knapp 7 m östlich und erheblich nach Süden verschoben wurden Reste eines zweiten holzverkleideten Kellers freigelegt, der jedoch einen wesentlich einfacheren Grundriß aufwies. Seine östliche Begrenzung wurde direkt unter dem Fundament der Kornhausostwand angetroffen; er dehnte sich von dort 5,6 m nach Westen aus. Der Keller konnte indessen nur in einer Breite von etwa 1,5 m, bis zur Südwand des bestehenden Baus, untersucht werden, der größere Teil des eingetieften Raumes erstreckt sich offensichtlich noch erheblich in die anschließende Gasse hinein. In seiner Konstruktion weist dieser Keller erhebliche Unterschiede zu dem westlich gelegenen auf. Am deutlichsten tritt dieser Unterschied in der Anordnung der Schwellen in Erscheinung. Zwar wird auch hier der Raum von zum Teil mächtigen Schwellen begrenzt, die in ihrer Mitte mit einer Längsnut versehen sind, doch liegen die Schwellen nicht in einer Ebene auf dem Kellerboden auf. Vielmehr wurde die nördliche Schwelle direkt auf die Schwellen der Ost- und Westwand aufgelegt. In die Längsnute der Schwellen wurden starke, unten einseitig leicht zugespitzte Spaltbohlen eingesteckt, die eine stabile Wand abgaben. Die Spaltbohlenwände stießen in der Nordwestecke unmittelbar gegeneinander, ohne daß die Eckverbindung durch einen zusätzlichen Ständer verstärkt worden wäre.

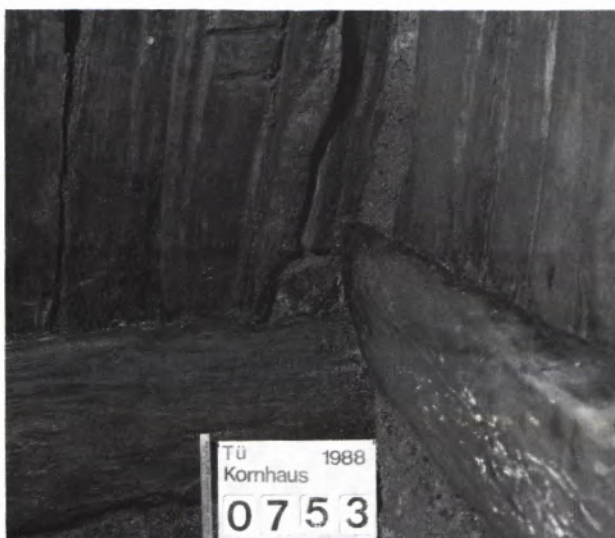
5 DETAILAUFNAHME der Befunde in der Nordwestecke des östlichen Kellers.

Abweichend von dieser recht einheitlichen Konstruktion wurde ein weiteres von Nord nach Süd verlaufendes Schwellholz nur 90 cm von der Westwand entfernt eingebracht. Die Schwelle endete 50 cm vor der Nordwand und trug, 40 cm von ihrem Ende entfernt, einen Vierkantständer, der im Gegensatz zu den anderen Ständern jedoch eingezapft war. Die Position dieser Schwelle und der Wechsel in der Konstruktionsart lassen einen späteren Einbau vermuten. Doch kann eine abschließende Aussage erst erfolgen, wenn die Ergebnisse der dendrochronologischen Untersuchung vorliegen.

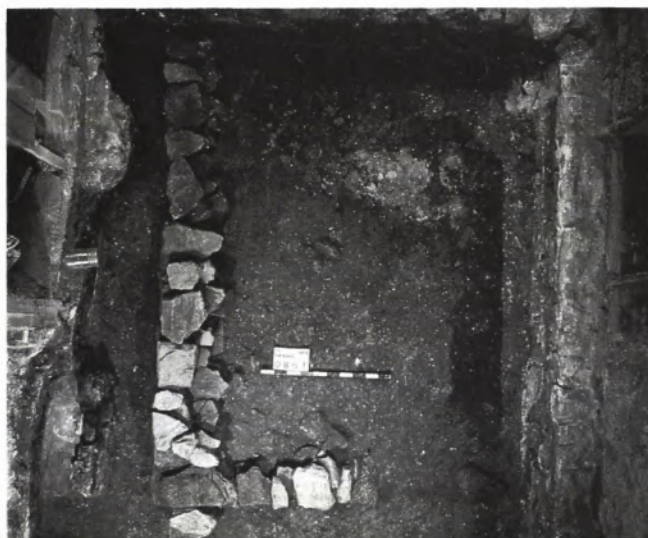
6 STREIFENFUNDAMENT eines Fachwerkhäuses aus dem frühen 13. Jahrhundert.

Noch nicht eindeutig geklärt ist, ob mit den eingetieften Räumen schon der gesamte Umfang dieser Bauphase umschrieben ist oder ob sie Teil einer umfangreicheren Bebauung waren. Möglicherweise müssen Schwellfundamente von zwei Gebäuden hinzugerechnet werden, die nahezu die gesamte Fläche des Kornhaussaales umfaßten. Die holzverkleideten Räume wären dann als Halbkeller anzusprechen, die nur einen Teil der Gebäude einnahmen. Auf den Fundamenten, die nur aus einer Lage größerer, grob behauener Kalksteine bestanden, ruhten die Schwellen von Fachwerkhäusern, die offensichtlich durch einen umfangreichen Brand zerstört worden waren. Eine mächtige Brandschicht zieht über die Schwellfundamente und über die Reste der Keller hinweg. Aufgrund der keramischen Funde aus dem Brandschutt muß die Zerstörung im späten 13. Jahrhundert stattgefunden haben. Die Vermutung, die Zerstörung der Gebäude sei durch den großen Stadtbrand von 1280 erfolgt, findet ihre Bestätigung durch die Datierung eines Bauholzes aus der nachfolgenden Bauphase. Das Fälldatum des Baumes konnte mit Winter 1280/81 angegeben werden und belegt den raschen Wiederaufbau der zerstörten Stadt.
