Kathrin Ungerer-Heuck: Die Pfahljochbrücke bei Horb-Neckarhausen, Landkreis Freudenstadt

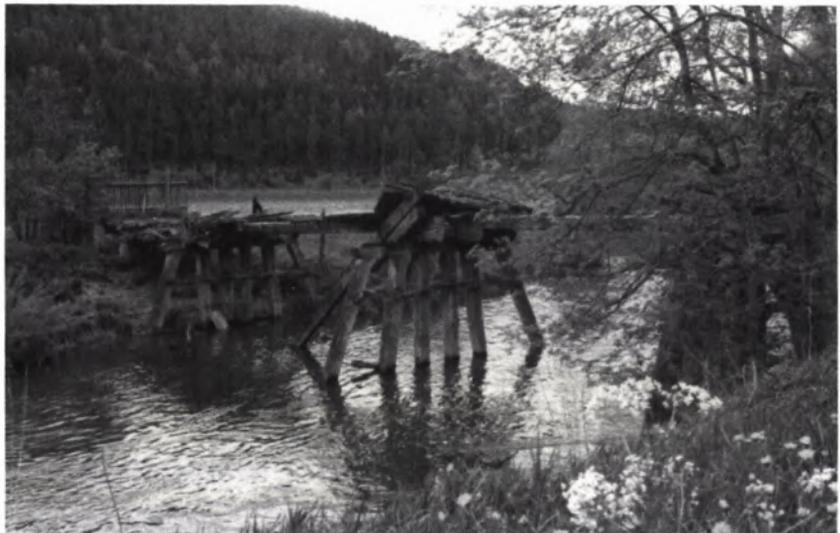
1 HORB-NECKARHAUSEN, die Pfahljochbrücke im Jahr 1985. Pfähle, Bohlenbelag und Geländer sind von Holzschädlingen befallen und vermorscht.

Das Technische Hilfswerk mit den Ortsgruppen Horb, Freudenstadt und Pforzheim besorgte die Montage mit einer 14 m hohen Ramme, die eigens aus Müllheim bei Freiburg besorgt und auf einer Behelfsbrücke aufgebaut werden mußte. Von 18 Jochpfählen mußten acht vorsichtig gelockert, herausgezogen und durch neue ersetzt werden. Der gesamte Oberbau und der Gehbelag wurden erneuert.

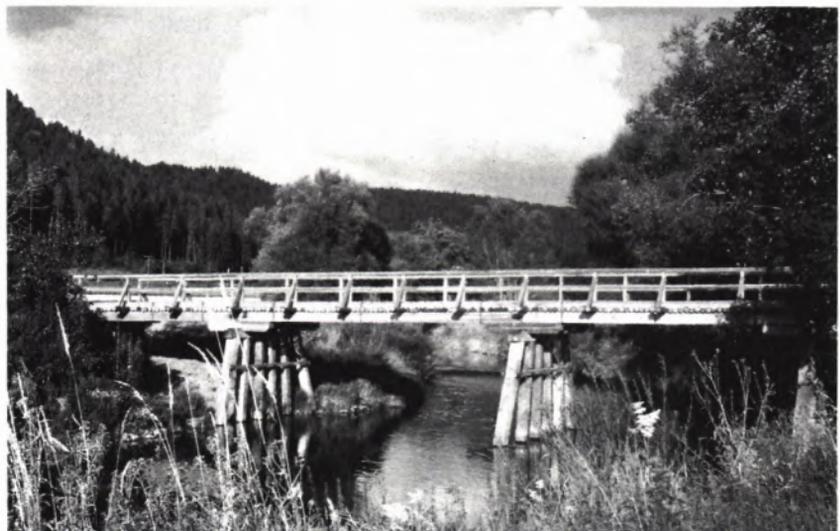
2 DIE PFAHLJOCHBRÜCKE nach ihrer Instandsetzung im Jahr 1988.

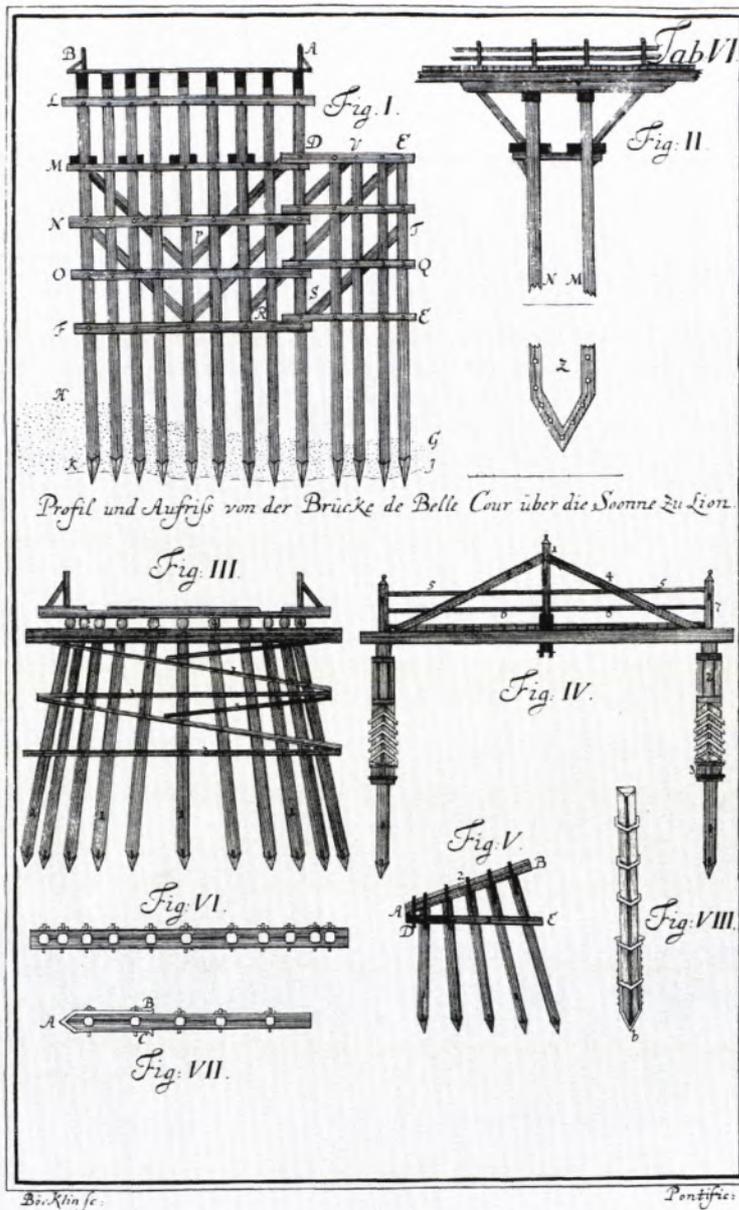
3 PLAN der Saône-Brücke in Lyon nach Leupold. Der in Figur III dargestellte Querschnitt mit 11 Jochpfählen entspricht der Neckarhausener Brücke mit 6 Pfählen.

Bisher konnte ein einziges Vergleichsbeispiel gefunden werden, es ist die Saône-Brücke „de Belle Cour“ in Lyon, die der königlich-polnische Rat, kurfürstlich-sächsische Rat, Bergwerkskommissar, Mathematiker

und Mechaniker Jacob Leupold 1726 ausführlich in seinem „Theatrum pontificale“, einem Lehrbuch des Brückenbaues, beschrieben und gezeichnet hat.

Das Profil und der Auf-Riß von dieser Brücke ist hier Tabula VI. Figura I. und II. abgebildet.

Unter dem Auf-Riß Fig. II. wird ein ins Kleine gebrachter Grund-Riß *Z* des doppelten Pfahl-Werks mit seinen Seiten-Hölzern vorgestellt. In dem Aufriß siehet man 2 Pfähle von 2 Reihen nebeneinander (oder eines doppelten Pfahl-Werks) *N M*, alle Stände des Geländers sind mit Bändern von aussen versehen, wie *A B* Fig. I. in Profil zeigt. Die Pfähle sind mit Seiten-Hölzern oder Riegeln wohl verwahrt, so mit einer Klamme durch den Sand *H K* und der Tiefe des Wassers *E G* bis auf einen guten Grund eingeschlagen. *E F* stellet die Horizontal-Linie vor, wenn das Wasser am niedrigsten, und *O Q* wenn es am höchsten. *D E* weist wie viel die scharffe Ecke, welche die Pfähle gegen den Strohm formiren, vorspringe, diese Pfähle werden von aussen mit starcken Brettern beschlagen, damit nicht dasjenige was bey denen Überschwemmungen mit fortgerissen wird, darzwischen stecken bleibe. Zu eben dem Ende werden auch die übrigen Pfähle aussen mit Brettern beschlagen.

- Figura III. Tabula VI. No. 1. die Pfähle.
2. der Stuß oder Träger.
3. die Seiten-Hölzer oder Riegel.
4. die Brücken-Ruthen.
