# Vom Schließen einer Lücke

Wolfgang E. Stopfel

## Schloß Favorite

## Schloß Rastatt

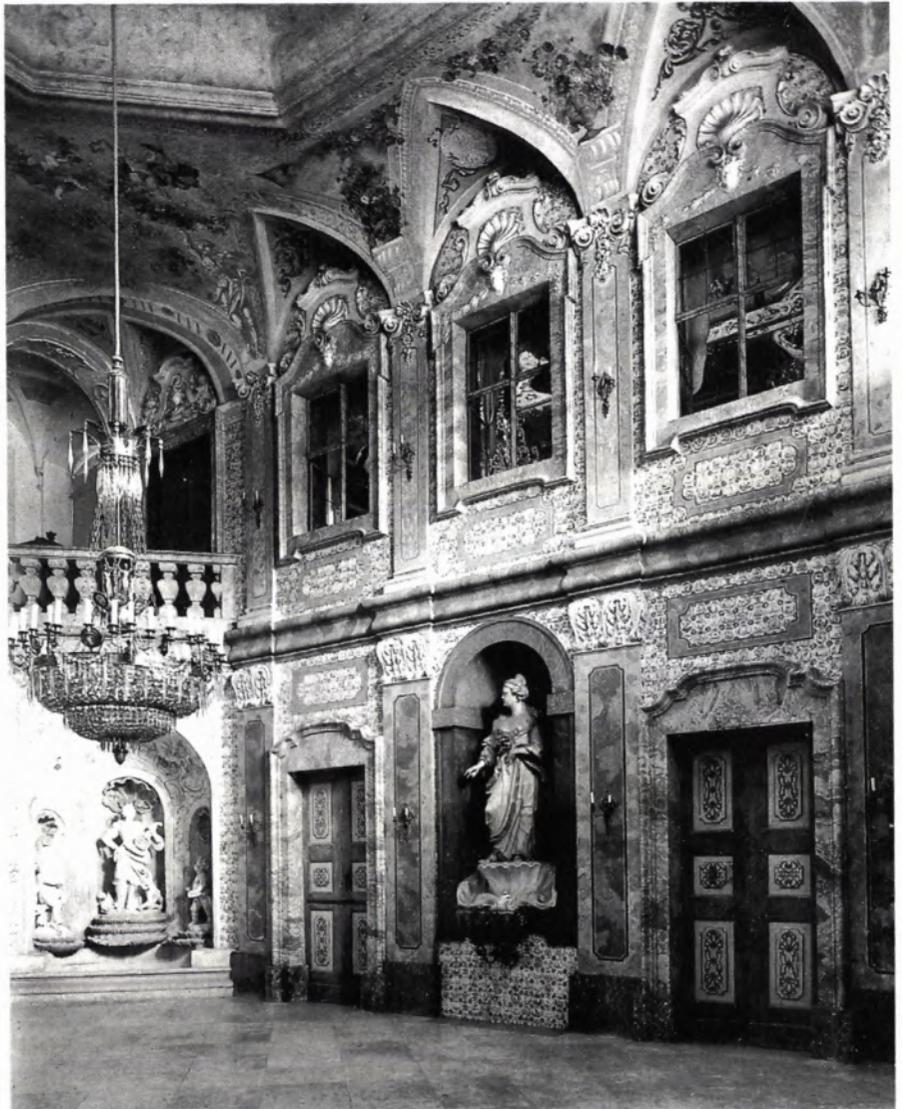
■ 1 Schloß Favorite, zentraler Saal. Foto der 40er Jahre.

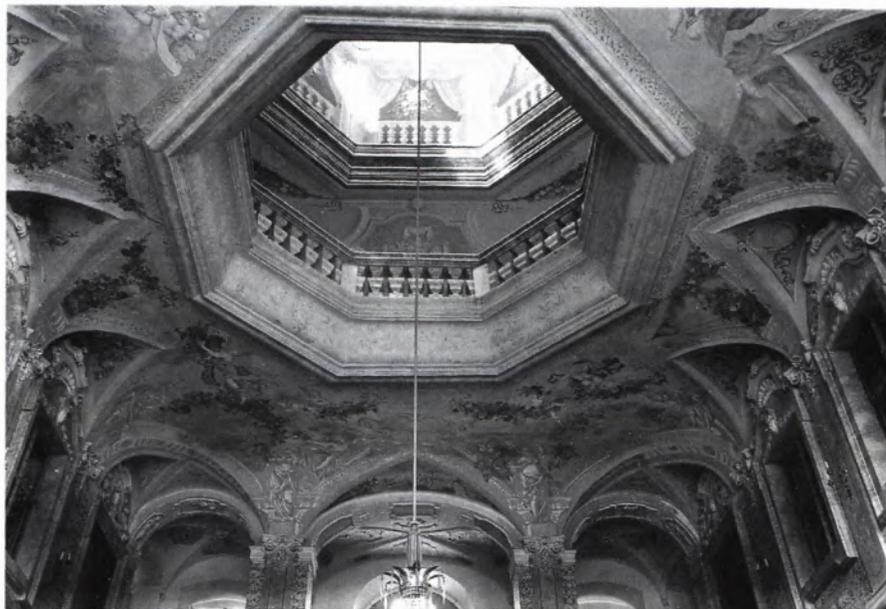
■ 2 Favorite, Blick in die Laterne, Foto der 40er Jahre.

terne, die frei über der Decke des oberen Vestibüls „schwebt“, nur durch Stichbalken und zwei Sprengwerke gestützt, war von Anfang an labil. Schon eine Bauaufnahme von 1742 deutet eine erfolgte Veränderung der Laterne an. 1773 wird berichtet, daß sie wieder große Schäden aufweise und sich gegen den Garten geneigt habe. Sie wird gesichert. 1804 ist sie schon wieder schadhaft. Sie wird völlig erneuert und die Gelegenheit genutzt, um eine Uhr in einem eigens aufgesetzten achteckigen Gehäuse unterzubringen. Da das Uhrwerk aber von innen nicht erreichbar ist, muß der Hausmeister zum Aufziehen der Uhr außen am Türmchen auf einer Leiter aufsteigen. Diese Unzuverlässigkeit wird im Laufe des 19. Jahrhunderts bei einer erneuten Turmre-

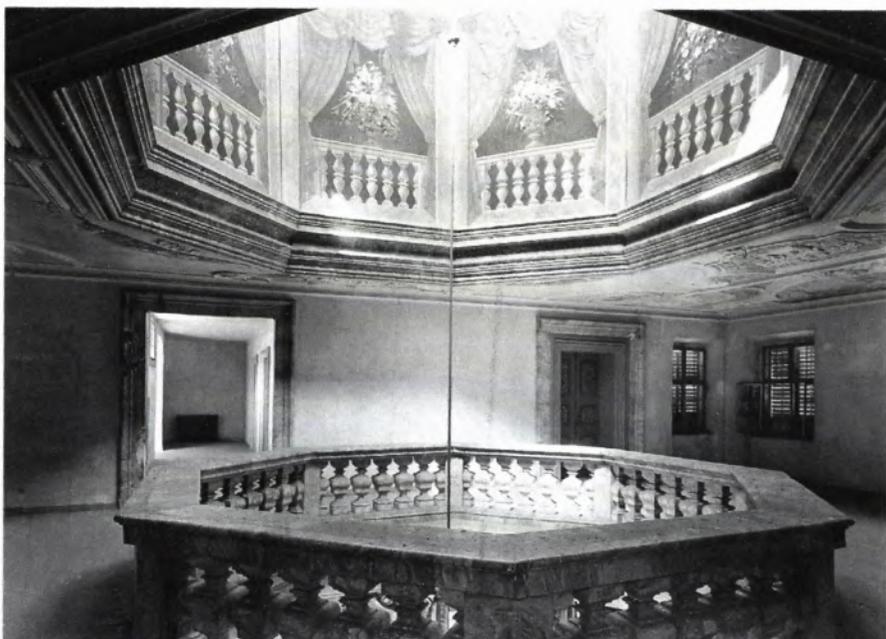
■ 3 Favorite, Oberes Vestibül mit Blick in die Laterne, Foto der 40er Jahre.

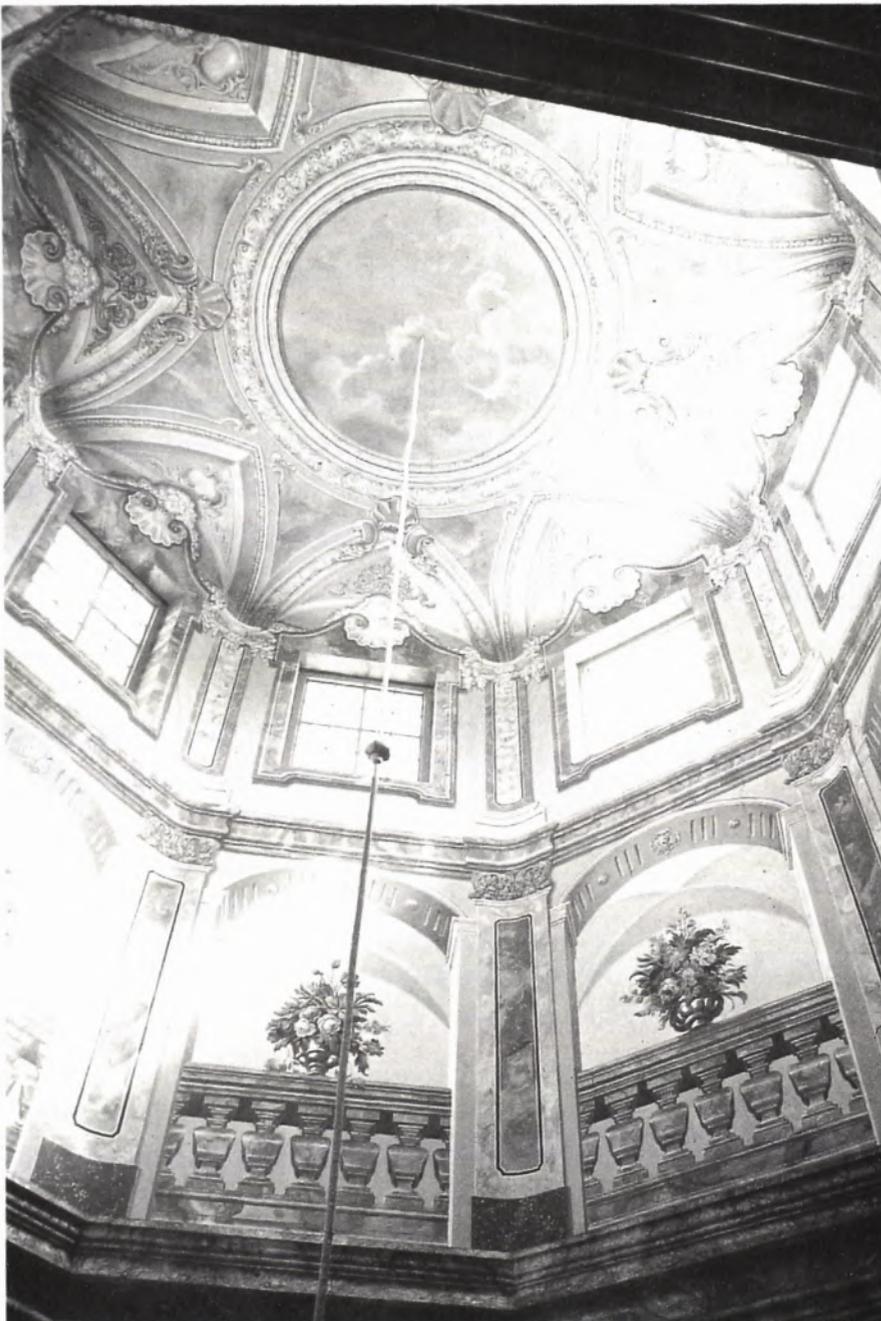
■ 6 Favorite, Laterne nach der Neubemalung 1972.

Die Wirkung dieser sehr aufwendigen Methode, ein Loch zu schließen, ist erstaunlich. Niemand weiß, wie die ursprüngliche Kuppeldekoration ausgesehen hat. Die neue fügt sich aber so „neutral“ in den erhaltenen Bestand ein, daß die Frage danach überhaupt nicht aufkommt. Offen bleiben muß wegen des Mangels jeglichen Anhaltspunktes dafür jedoch die Frage, ob die Dekoration in der ja stark in den Saal hineinwirkenden Laterne ursprünglich auch das ikonographische Programm des Saales, zu dem die Plastiken und die Malereien an der Saaldecke gehören – und das neuerdings kunstgeschichtlich bearbeitet wird – an seiner zentralen Stelle auch inhaltlich ergänzte bzw. vervollständigte.

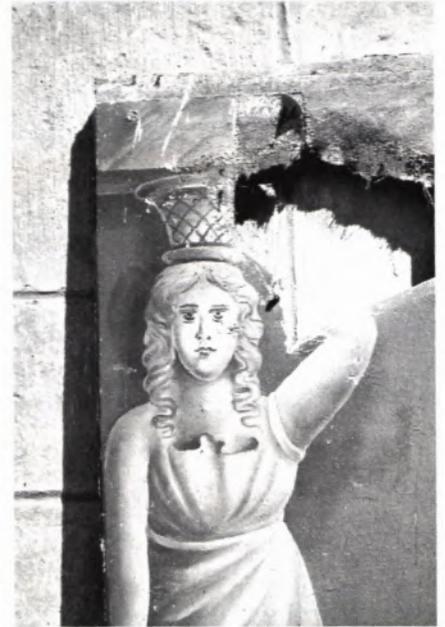
■ 4 Favorite, besterhaltener Teil der Laternendekoration 1970.

den Stuckmarmorbalustraden des Saales ließ sich für das 18. Jahrhundert nachweisen. Das gestattete die Vermutung, die Dekoration in der unteren Zone der Laterne mit gemalten Balustraden und Blumenvasen könne diejenige des 18. Jahrhunderts gewesen sein, die bei allen Erneuerungen der Laterne jeweils wiederholt wurde. Für die Karyatidendekoration der oberen Laternenzone konnte das nicht zutreffen; sie mochten, wenn überhaupt, nur eine Wiederholung der vorangegangenen Dekoration von 1804 sein. Für die Decke der Laterne, die zuletzt radial mit Holzleisten benagelt war, gab es überhaupt keinen Anhaltspunkt. Nach ganzen Serien von Entwürfen, die jeweils Balustraden und Blumenvasen in Kompositionen nach Vergleichsbeispielen aus dem 18. Jahrhundert enthielten, beschlossen die Beteiligten, Staatliches Hochbauamt, Denkmalamt und Restauratoren, einfach die Dekoration der unteren Saalwände auf den Innenflächen der Laterne in ihren Formen und ihrer Farbe zu wiederholen. Auf figürliche Darstellung wurde, auch im Zentrum der Decke, verzichtet. Natürlich wurde die von Walter Maschke ausgeführte Neudekoration deutlich sichtbar datiert und mit den Namen aller Beteiligten signiert.

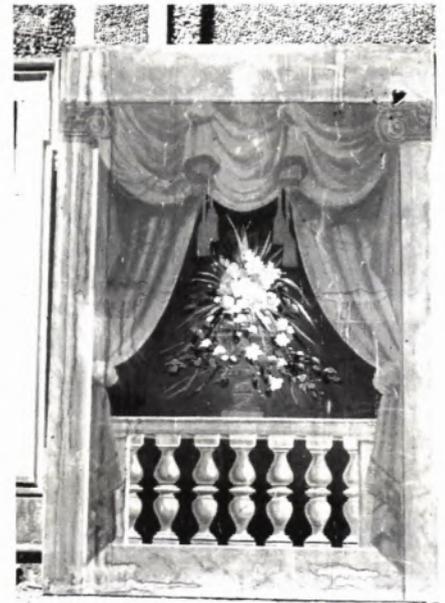
■ 5 Favorite, Laternendekoration, Untere Zone, Detail 1970.

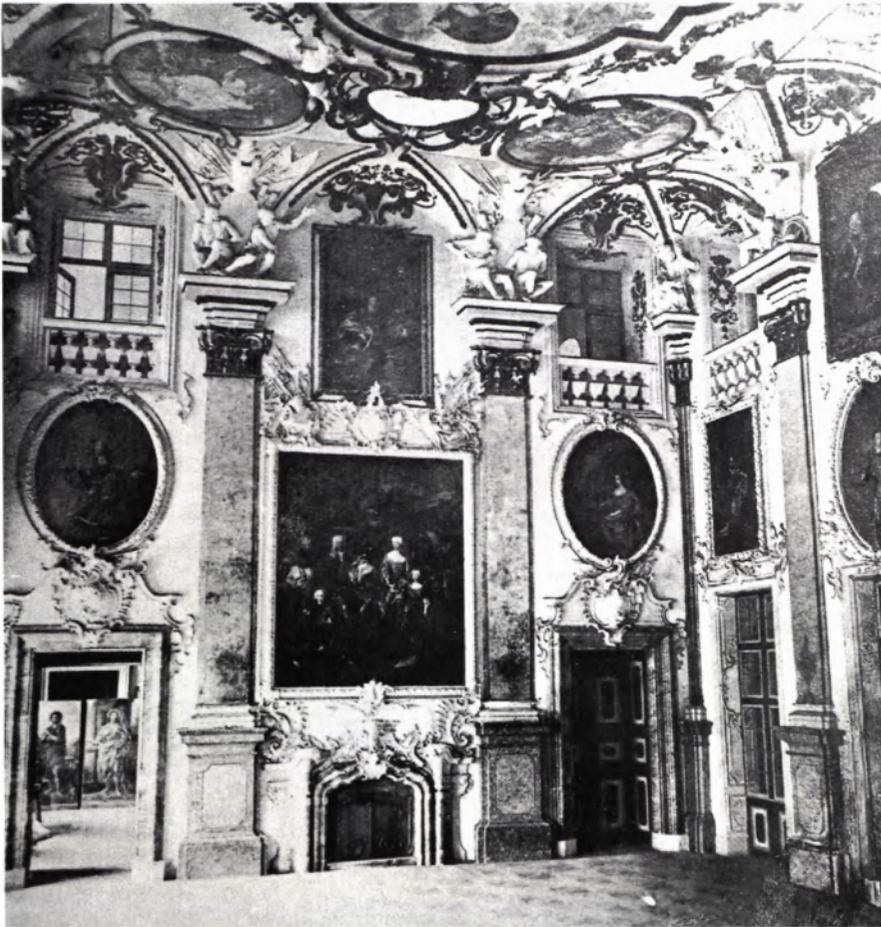
■ 7 Schloß Rastatt, Ahnensaal, Zustand zwischen 1854 und 1884.

durch die Portraits der großen badischen Städte Rastatt, Mannheim, Freiburg und Konstanz mit den darüber im Himmel schwebenden Stadtwapfen. (Auf der nicht fotografierten Fensterwand könnten noch Karlsruhe und Pforzheim oder Heidelberg abgebildet gewesen sein). In der unteren Zone der Wände erscheinen in den rechteckigen Rahmen wohl kriegerische Embleme, in den ovalen dekorative Schrifttafeln mit den Stätten von Gefechten des Regiments oder seiner Vorgänger. Ohne Kenntnis der Regimentsgeschichte ist noch nicht zu verifizieren, ob Gefechte der Befreiungskriege, des 70/71er Krieges oder gar des 1. Weltkrieges gemeint sind, was zu einer Datierung der Fotos beitragen könnte. Der einmal zu erkennende Name Staufen kann sich wohl nur auf ein Gefecht bei diesem Ort während der Revolution von 1848 beziehen. Spätestens nach dem 2. Weltkrieg verschwand diese Dekoration, wann genau ist nicht bekannt. Während der Tätigkeit des französischen Tribunals in der Nachkriegszeit war die Fläche der Kaminbilder mit einem gemusterten Stoff bespannt. Die übrigen Bildfelder waren hell gestrichen.

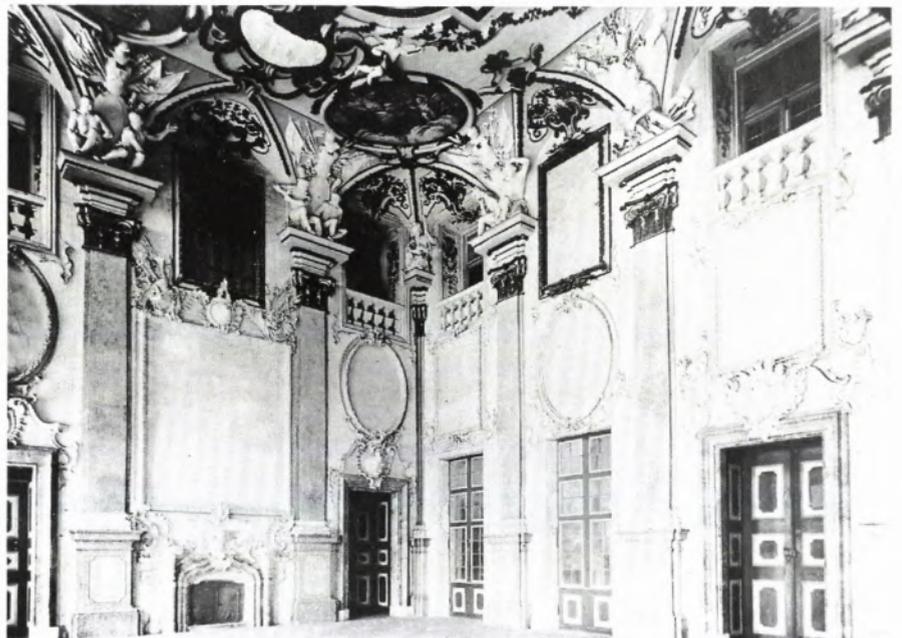
■ 8 Rastatt, Ahnensaal, Zustand nach Entfernung der Bilder.

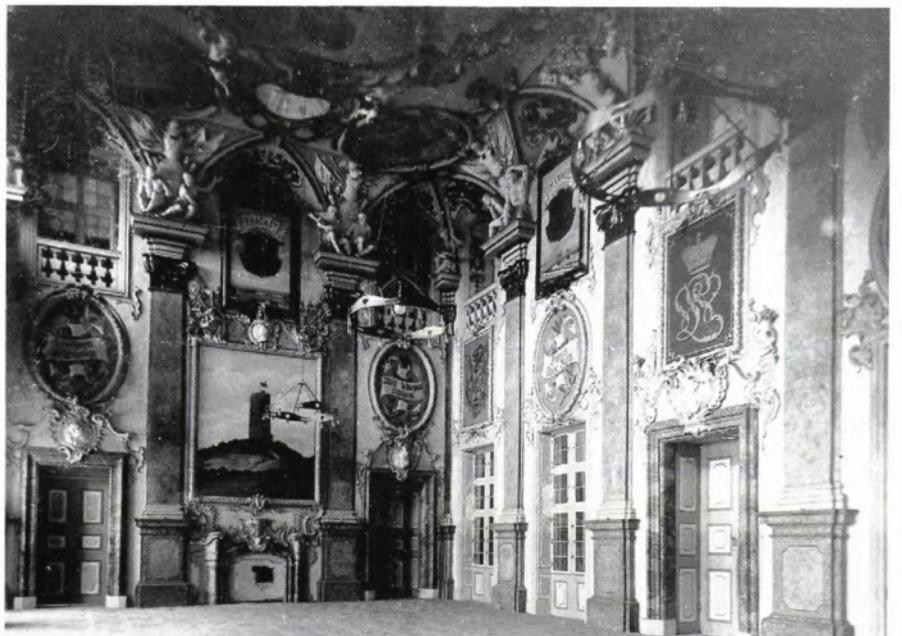
■ 9 Rastatt, Ahnensaal mit der Dekoration des Regimentes „Ludwig Wilhelm“.

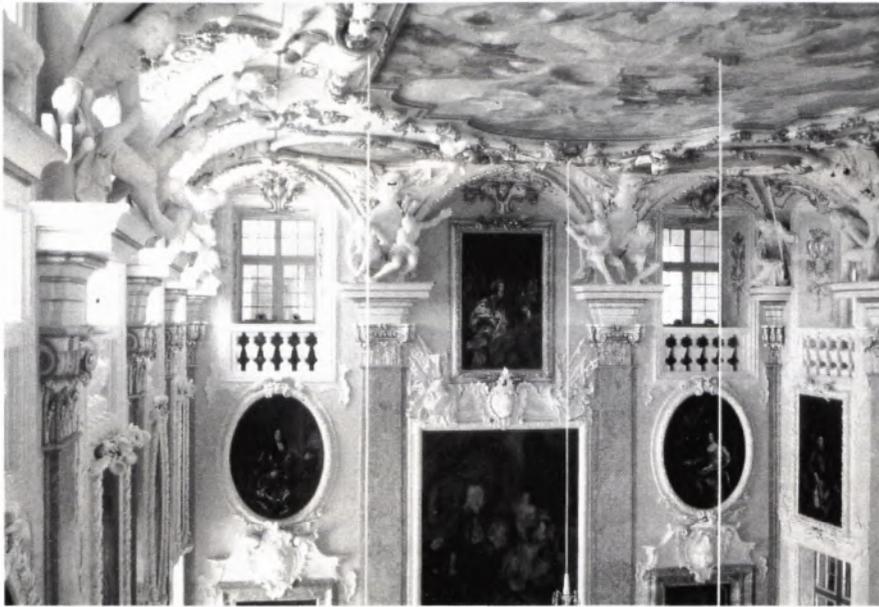
■ 10 Rastatt, Ahnensaal nach der Restaurierung. „Familienbild“ in Spritztechnik.

Im zentralen Saal des Residenzschlosses in Rastatt, dem sogenannten Ahnensaal, fehlen zwei sehr große Gruppenbilder über den Kaminen. Ihr Inhalt ist bekannt, von einem gibt es auch eine Abbildung. Zur Wiedereröffnung des Schlosses nach der Restaurierung wurde in einer schnellen Aktion und ohne jeden weitergehenden Anspruch auf den die Lücken vorläufig schließenden einfarbigen Rupfenbespannungen mit Sprühfarben die formale und farbige Wir-
