Erhard Schmidt: Das Waaghaus in Ravensburg

Erkenntnisse aus archäologischen Strukturen und Baubefunden

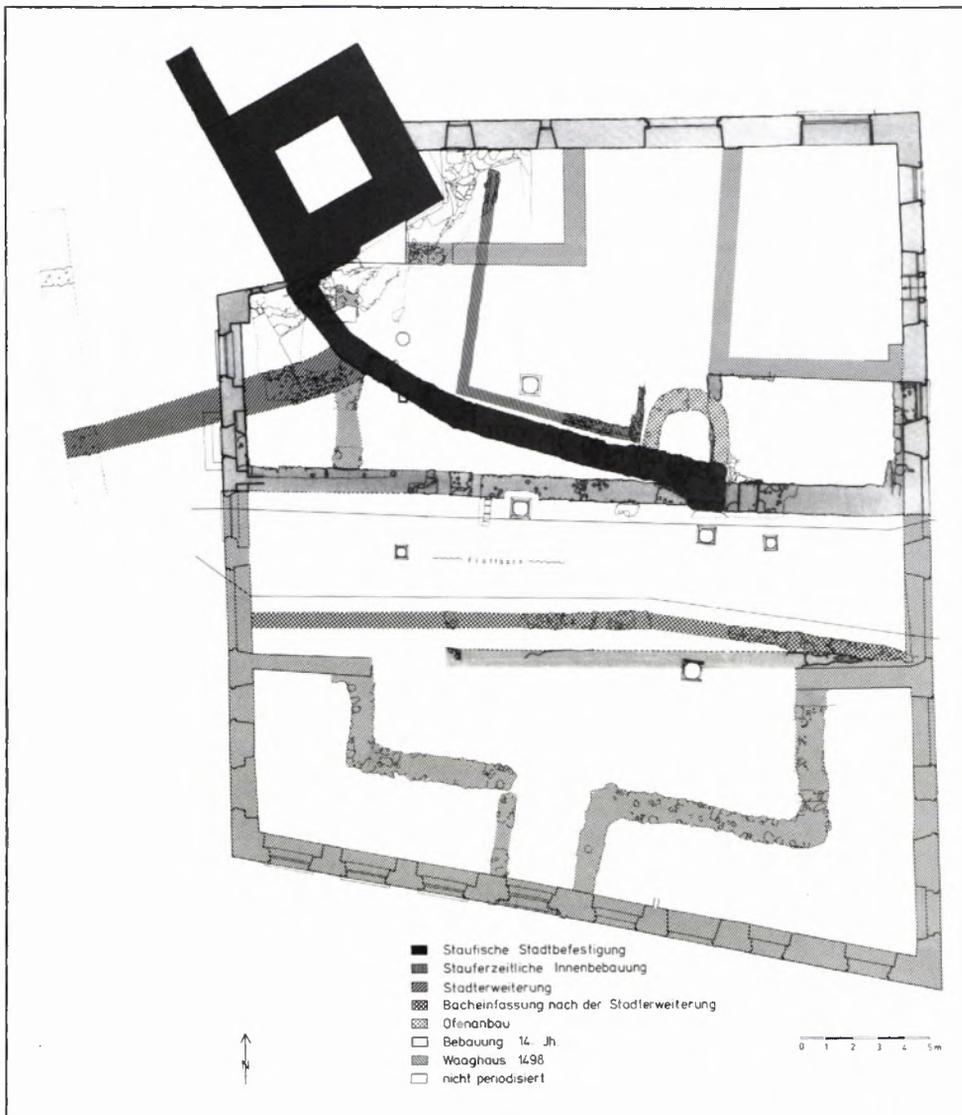
1 RAVENSBURG, Waaghaus. Übersichtsaufnahme der Mauerbefunde im Nordteil.

Als ältester Baubefund gab sich nördlich des Flattba-ches eine massive 1,0 m breite Mauer zu erkennen. Sie war aus Schottern zweischalig mit einem harten, fein-körnigen Kalkmörtel aufgebaut. Die Mauer zieht leicht bogenförmig von der Südwestecke des Blaserturmes nach Osten und biegt 7 m vor der Ostwand des Waag-hauses rechtwinklig nach Süden um. Unmittelbar hinter der Umbiegung wird die Mauer durch den Flattbach unterbrochen, der weitere Mauerverlauf war nicht zu klären.

Diese Mauer und das Fundament des Blaserturmes ste-hen in einem Bauzusammenhang. Dadurch gibt sich dieser Befund als Teilstück der Stadtbefestigung des 13.

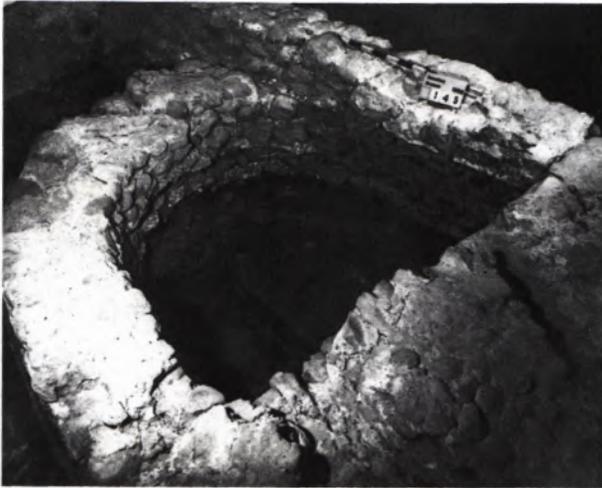
3 FUNDAMENT eines Brennofens, der gegen die stauferzeitliche Stadtmauer angebaut worden ist.

Nach der Aufgabe des Schwellbaus wurde das Gelände innerhalb der Stadtmauer beträchtlich aufplaniert und ein Brennofen an die Stadtmauerecke angebaut. Wegen der hohen Brandgefahr, die von diesen gewerblichen Anlagen ausging, wurden Brennöfen meist an den Siedlungsrand gedrängt. Die bogenförmige Substruktion des Ofens war 0,9 m stark, seine Basis an der Stadtmauer 2 m breit. Er reichte 1,8 m nach Norden. Vermutlich handelte es sich um einen Ziegelbrennofen; zumindest legt das zahlreiche Ziegelmaterial, das in seiner Nähe gefunden wurde, diese Interpretation nahe.

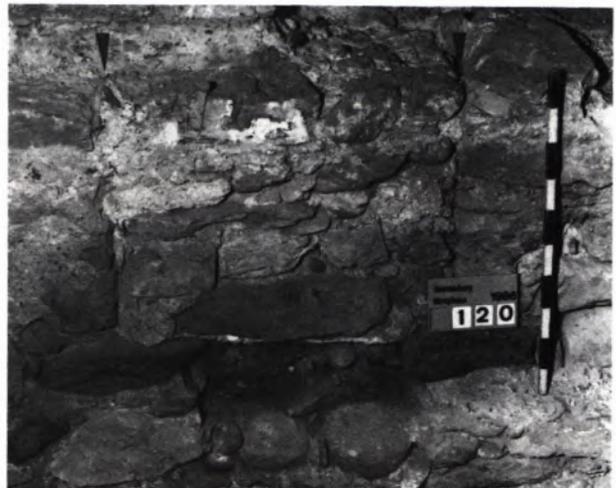
4 ZUGESetzte TÜR im Fundament des Waaghause, östlicher Eingang zum Spital.

Aufgrund der Befundsituation kann festgestellt werden, daß der östliche Teil des Gebäudes ein erheblich tieferes Bodenniveau aufwies als der Westteil. Ein schmales, 0,55 m breites, querlaufendes Fundament, das Teile des Brennofens einbezieht, trennt einen 7 m breiten und über 13 m langen Raum ab. In seiner Südwestecke waren die Reste eines Ofens erhalten, der Rauchabzug erfolgte offenbar nach außen durch die Südmauer. Eine Unterteilung des Raumes konnte nicht festgestellt werden. Zwei Türen, eine im südlichen Teil der Ostwand und eine in der Nordwand, waren teilweise erhalten. Sie könnten als Indiz für eine Zweiteilung des tiefergelegenen Raumes herangezogen werden. In der Ostwand konnten auch Ansätze eines Fensters festgestellt werden. Erhalten waren die Sohlbank, die unteren Teile
