Rainer Laun: Historische Hauseingänge – Türen, Tore und Portale im Rhein-Neckar-Kreis

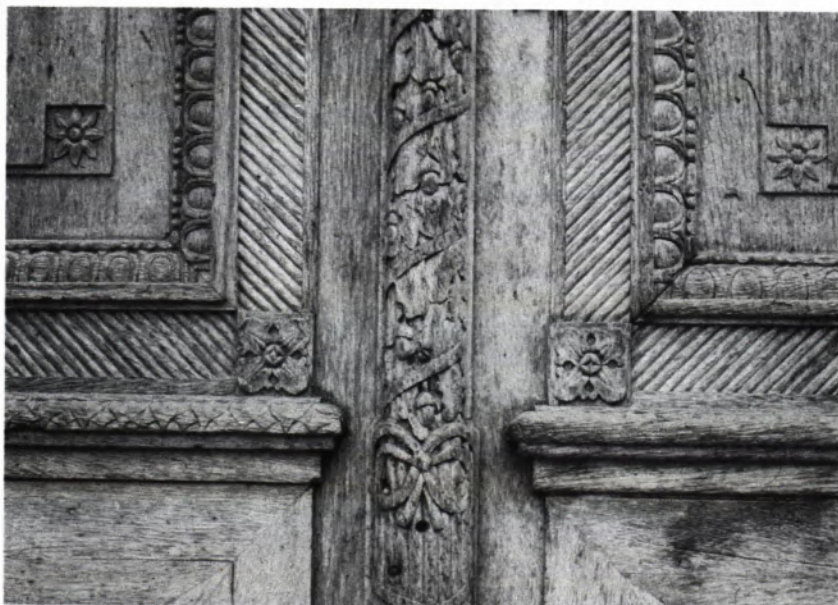
1 HEIDELBERG, *Ingrimstr.* 38, um 1790/1800 (irreführend dat. 1731). Detail aus reich geschnitzter Türe mit typisch klassizistischen Dekorationsmotiven: Rosetten, Eierstab, Perlstab, geriefelte Streifen. Mit Bändern und Schleife zusammengeschnürter Liktorenstab in senkrechter Unterteilung.

deren Exaktheit und differenzierte Ausführung sich dem Betrachter erst im Detail erschließt (Abb. 1). Farbige Türen waren im 19. Jahrhundert häufiger als es die vielen abgelaugten Exemplare vermuten lassen. Türen aus Weichholz waren in der Regel aus Holzschutzgründen deckend gestrichen. Jede Epoche und Region hatte ihre speziellen Farbvorlieben, die jedoch immer Bezug hatten zur (originalen) Gesamtfarbigkeit des Hauses bzw. seiner Teile. Es ist sicherlich reizvoll, sich beim Anstrich einer Türe vom eigenen Geschmack oder farbpsychologischen Überlegungen leiten zu lassen, wozu D. Wielands Bemerkungen zu „farbigen Türen“ anregen möchten (i-Punkt Farbe, 108, Heft 2, 1984, S. 5–12). Bei historischen Türen sollte allerdings die Wiedergewinnung der originalen Farbigkeit im Vordergrund stehen, die sich in der Mehrzahl der Fälle durch eine einfache Voruntersuchung ermitteln läßt.

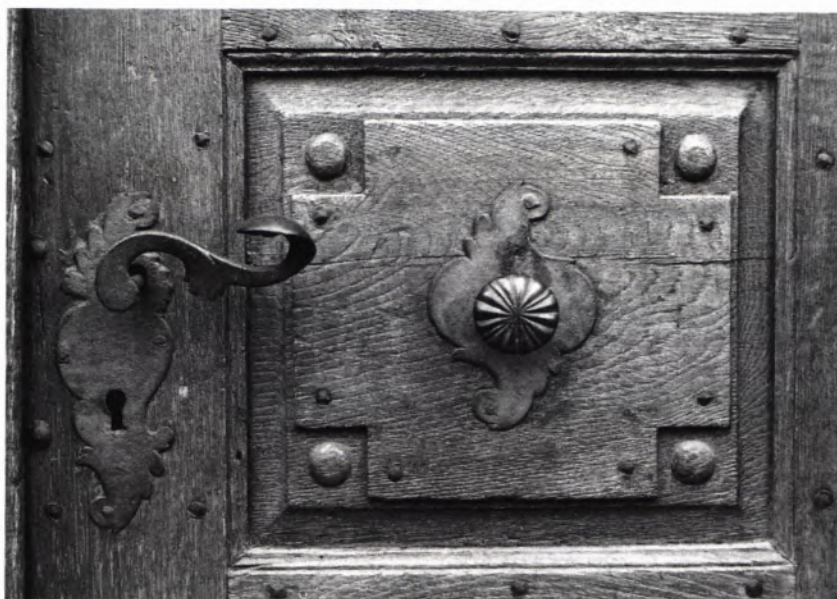
2 REILINGEN, *Hauptstr. 41, 1789.*

SCHLOSSBLECHE und Türgriffe in verschiedenen Materialien und Techniken hergestellt, spiegeln ihre jeweilige Entstehungszeit genauso wider wie die Türen und sind wesentliche Bestandteile eines intakten Erscheinungsbildes.

Ohne Beschläge ist eine Türe nicht gebrauchsfähig (Lit. 4). So notwendig sie sind und so selbstverständlich sie hingenommen werden, wenn sie zum Ganzen passen, so sehr ist man irritiert im Falle des unangemessenen Ersatzes, der eine Zeitlang fast die Regel war. Die im Handel erhältlichen historisierenden oder nach historischen Vorbildern kopierten Beschläge, Türgriffe, Kliniken u. ä. sind entweder sehr regionalbezogen oder Importe aus Frankreich und England, wo es diesbezüglich eine ungebrochene Tradition gibt. Sie sind eine meist leider teure Alternative zur genormten Massenware. Türblatt und Beschlagteile bilden eine Einheit. Beschläge unterliegen auch den sich wandelnden Stiltendenzen, was wir an einer kleinen Auswahl von Türgriffen zeigen wollen (Abb. 2–5).

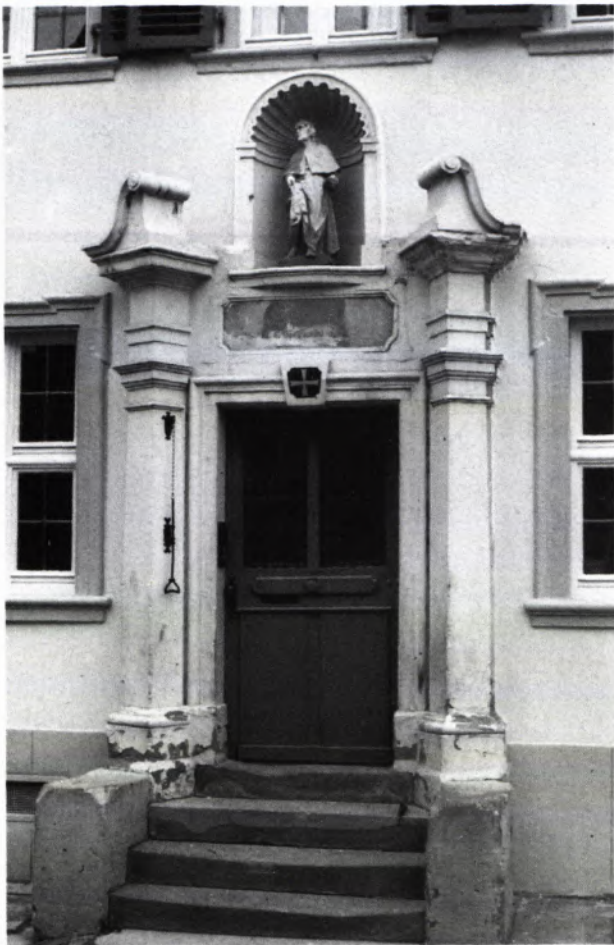
6 LADENBURG, Kirchenstr. 7, 1770. Rochusportal am ehem. Güntherschen Waisenhaus. Häufung der unterschiedlichsten Sandsteinschäden: mit Zement ausgeflickte Stufen, Salzsäure an den Säulenbasen, diffusionshemmender Dispersionsanstrich, Absanden der Inschrift, Verwitterungsspuren am rechten Sprenggiebelgesims. Die Rochusfigur mit irreparablen Substanzverlusten (Arm, Gewand) aufgrund von chemischen Umwelteinflüssen muß abgenommen werden.

Aber auch gestalterisch anspruchsvolle Portale bleiben nicht von denkmalschädigenden Einflüssen und Eingriffen verschont. An erster Stelle stehen Steinzerfallerscheinungen der verschiedensten Ursachen. Danach folgen unsachgemäße Steinersatz- bzw. Restaurierungsmaßnahmen, diffusionshemmende Beschichtungen (Anstriche), Sandstrahlarbeiten u. ä., die allenfalls kosmetische Wirkung haben, jedoch früher oder später Ursache noch größerer Schäden sein können. Ein aktueller Restaurierungsfall ist das Rochusportal eines Hauses in Ladenburg (Abb. 6), an dem eine Vielzahl von Schadensformen zusammenkommen.

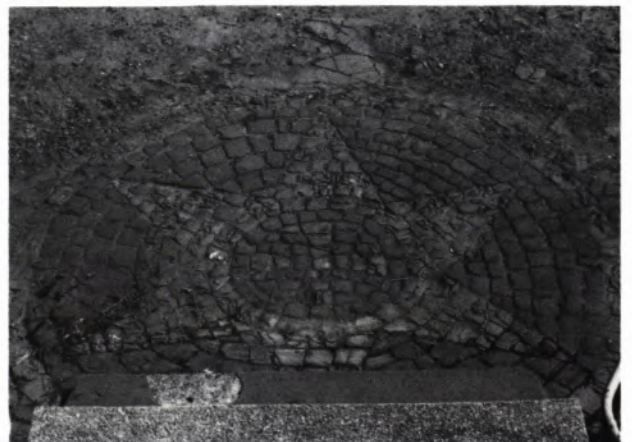
7 HELMSTADT-BARGEN, Rabanstr. 16, 18./19. Jahrhundert. Beispiel einer anspruchsvollen Treppenvorplatzgestaltung. Mit Kopfsteinpflaster belegte Kreisfläche, der ein andersfarbiges Sternmotiv einbeschrieben ist. Die große Hofffläche ist unbefestigt. (Treppenanlage später erneuert.)

Steinmaterial gegen ein unpassendes Ersatzmaterial ausgetauscht oder ein Treppengeländer unangemessen erneuert werden. Negativ wirken sich nicht selten auch eine ahistorische Bepflanzung bzw. Möblierung des Eingangsbereiches aus und nicht zuletzt eine falsche Wegpflasterung. D. Wieland hat das ganze Umfeld in seiner Broschüre „Bauen und Bewahren auf dem Lande“ (1978) ausführlich dargestellt. Mit welchen einfachen Mitteln hier individuelle und befriedigende Lösungen erzielt werden können, mag mit einem „herrschaftlichen“ Beispiel aus Helmstadt vorgeführt werden (Abb. 7).

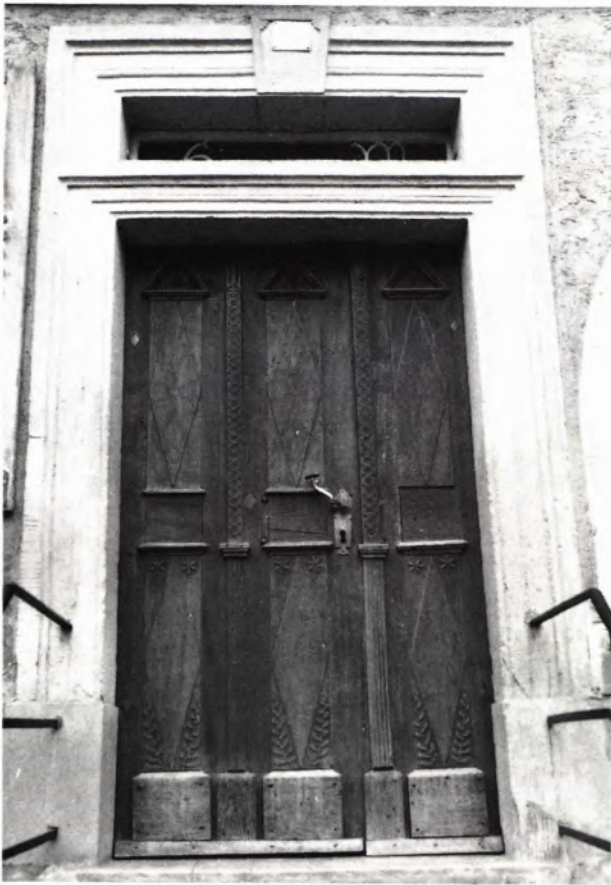
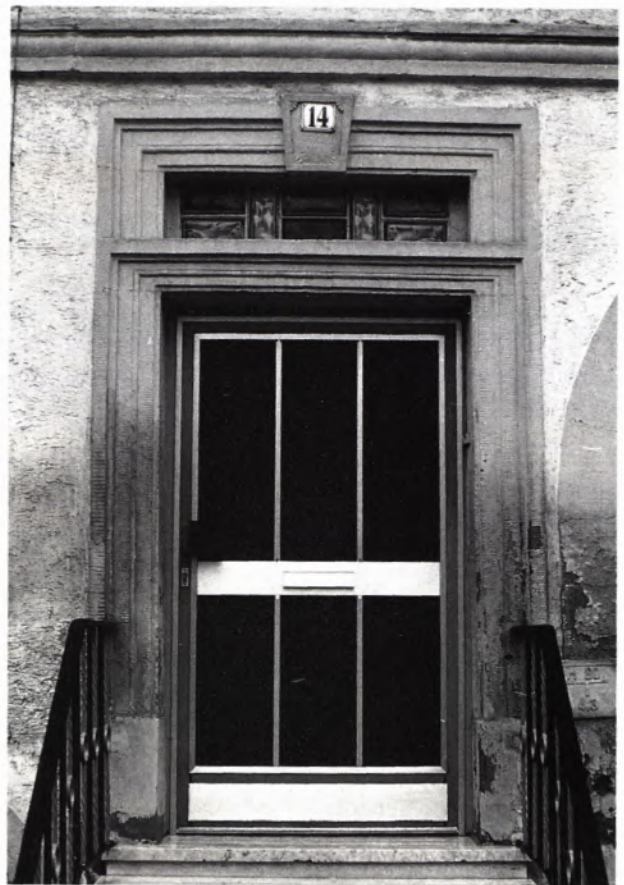
8. u. 9 SINSHEIM-HILSBACH, um 1830, Zustand 1971/1985. Die zweiflügelige Tür aus der Biedermeierzeit mit reicher Verzierung und originalen Beschlägen ist gegen eine Drahtglastüre aus glänzendem Aluminium ausgetauscht. Anstelle der Initialen im Oberlicht Glasbausteine. Der erneuerte Stufenbelag und das Treppengitter sind weitere Beeinträchtigungsfaktoren.

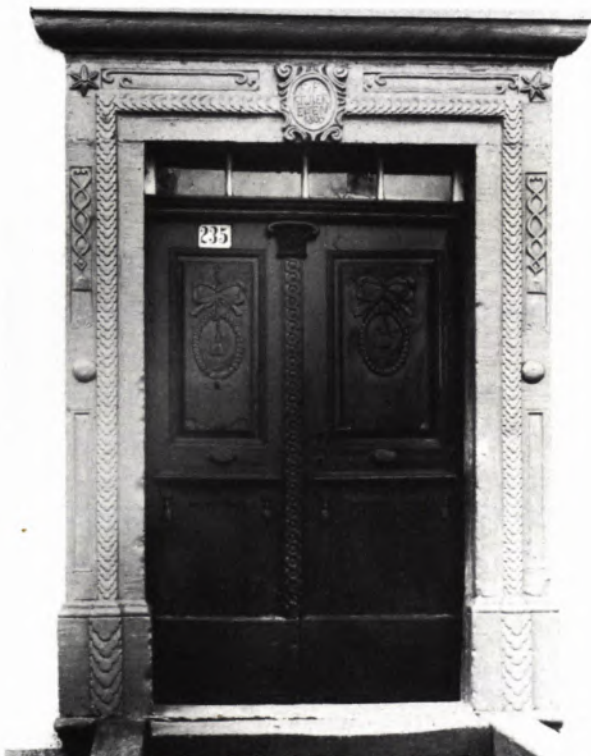
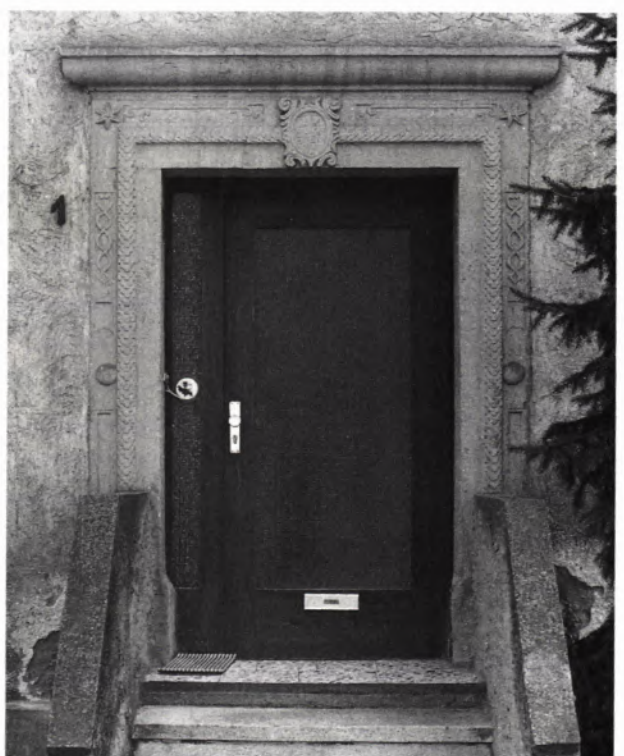
10 u. 11 NECKARBISCHOFSSHEIM, 1800, Zustand ca. 1920/1983. Die originelle Türe aus der Zopfzeit mit ornamentiertem Pilaster als Anschlagleiste mußte einer normierten Drahtglastüre aus Holz weichen, mit völlig unproportionierter Aufteilung. Die Treppengänge wurden brüstungshoch aufgemauert und direkt an das reich ornamentierte Gewände anbetoniert. Inzwischen unpassender dunkelbrauner Dispersionsanstrich des Steines u. a. negative Veränderungen.

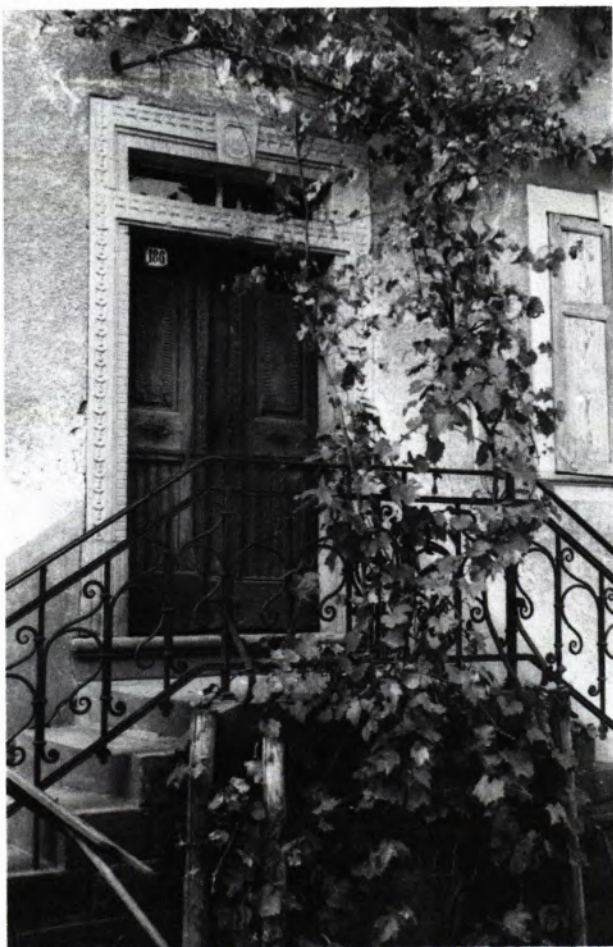
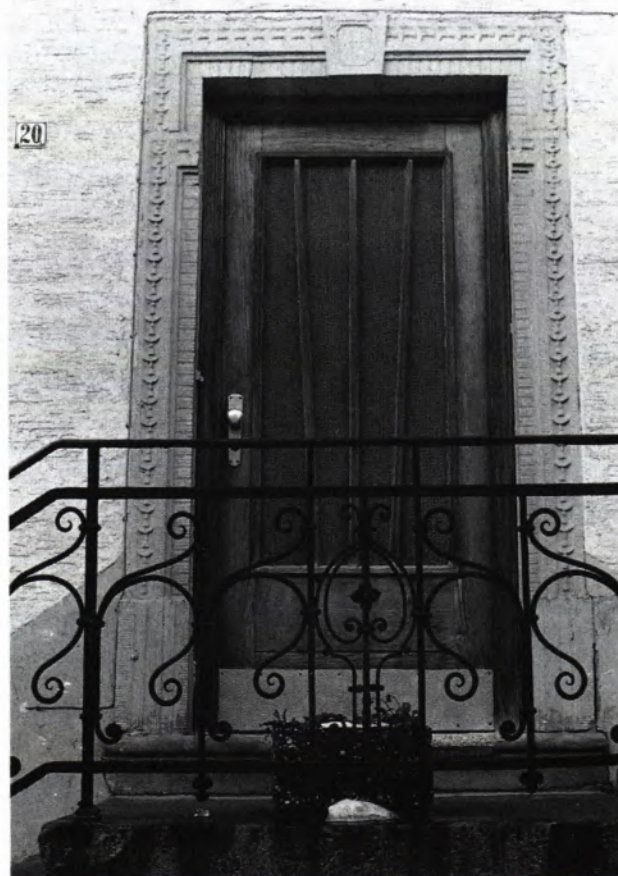
12 u. 13 · WAIBSTADT, 1800, Zustand 1971/1985. Klassizistische zweiflügelige Türe. Kämpfer und Gewände mit dem Motiv aufgerichteter Scheiben verziert. Der nichtssagenden einflügeligen Holzglastüre mußte der Kämpfer weichen. Anstelle des Weinstocks „schmückt“ heute ein Waschbetonpflanzkübel den Eingang.

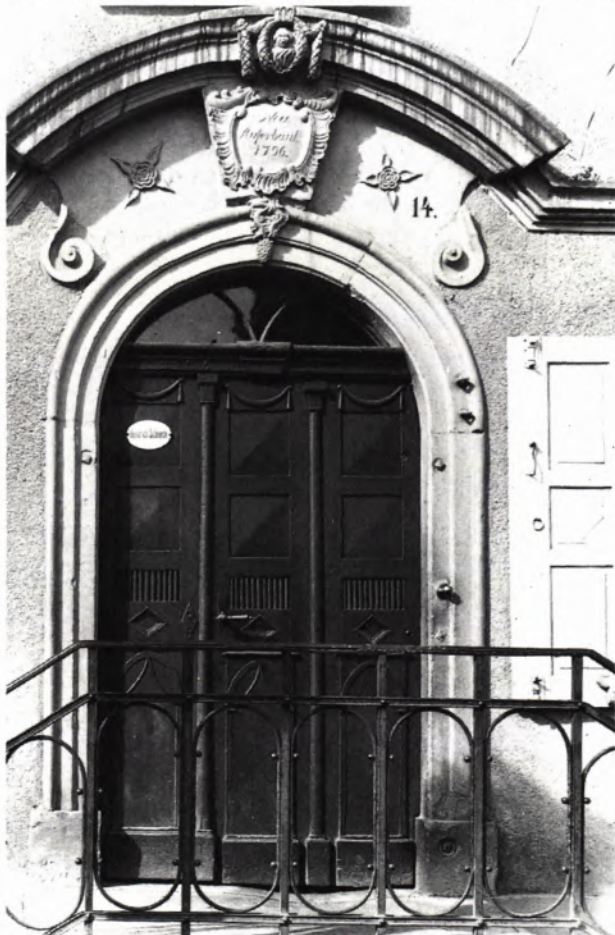
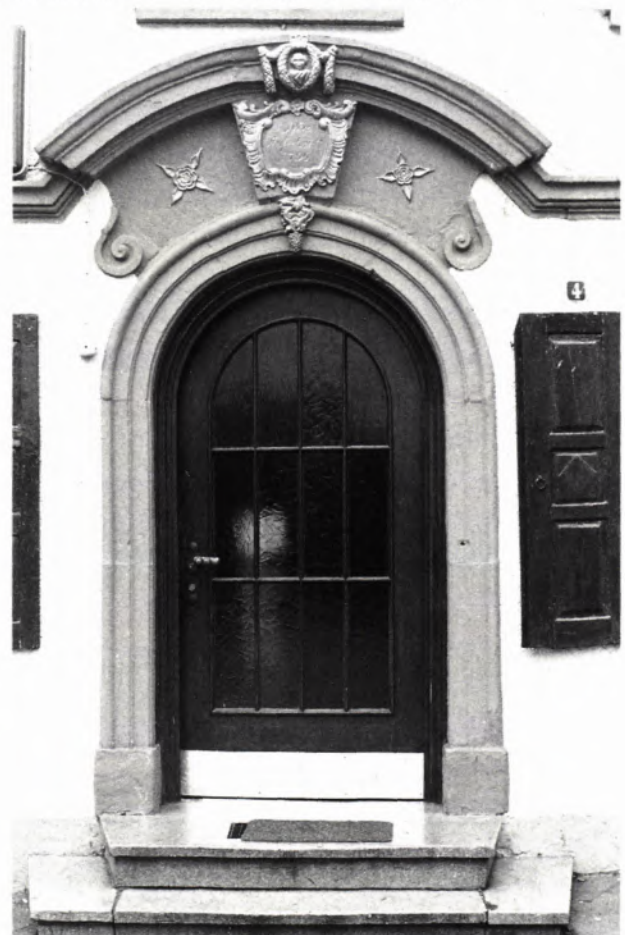
14 u. 15 NECKARBISCHOFSCHEIM, 1796, Zustand ca. 1920/1985. Die zweiflügelige, dreigeteilte Tür mit diamantblossenförmigen Quadratfüllungen, Zopfmotiven u. neugotischen Formen im unteren Teil wurde durch eine zwar relativ harmlose, jedoch unoriginelle Sprossentüre ersetzt. Die zweiläufige Treppe mit schlichtem, ansprechendem Gitter ist entfernt. Originelle Portalanlage.

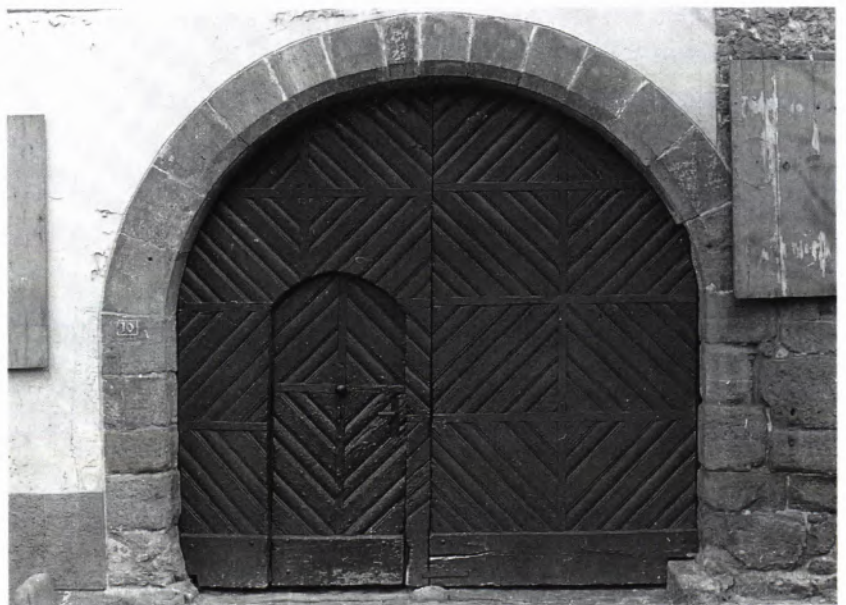
17 LADENBURG, Marktplatz 10, 18. Jahrhundert.

TORE. Zwei- bzw. vierflügelige symmetrisch aufgedoppelte Tore mit mittigem oder seitlichem „Schlupfjürchen“, das gestalterisch herausgehoben ist. Bogenfeld zum Teil durch Strahlenmotiv (Sonnentore) oder Füllungsfelder separat ausgestaltet. Steingewände zum Teil mit Rustizierung, betonter Kämpferzone und Scheitelstein. Die Radabweiser sind wichtiger Bestandteil des Erscheinungsbildes. (Siehe auch Abb. 18 u. 19.)

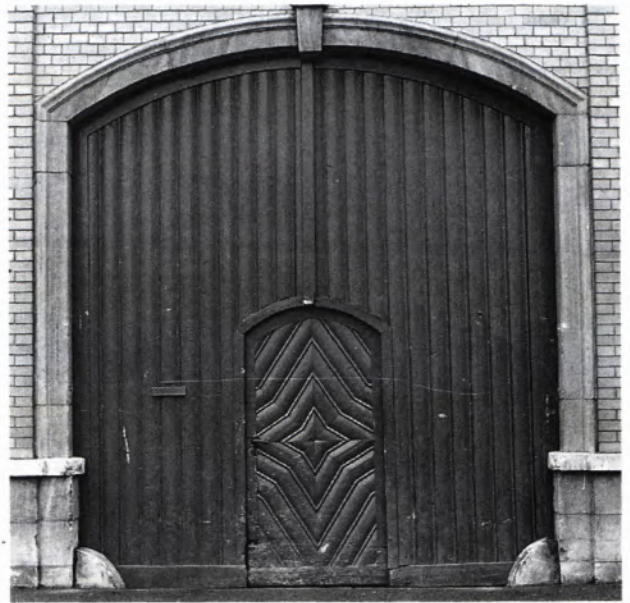
20 EDINGEN-NECKARHAUSEN, Hauptstr. 71, Mitte des 19. Jahrhunderts. Zweiflügeliges Tor mit senkrecht aufgedoppelten, gewölbten Brettern und zentraler Fußgängerforte, als Sterntüre ausgebildet.

ordnet sein können. Diese Muster können aufgrund ihrer bis heute gebräuchlichen Verwendung als zeitlos angesehen werden, ungeachtet der unterschiedlichen Profilierungsmöglichkeiten. Seltener findet sich im Barock das aus Wulst und Kehle zusammengesetzte („Wellen“) Motiv im sogenannten Frankfurter Stil, mit dem sich eine perspektivische Wirkung erzielen läßt, und für das sich auffallend viele Beispiele in Schwetzingen erhalten haben (Abb. 19). Den Bogenbereich der Tore hat man gerne mit einem Strahlenmotiv ausgefüllt. Derartige Bildtore werden deshalb Sonnentore genannt (Abb. 16/18/25). Auch die auffälligen Sterntüren gehören in diesen Zusammenhang. Ein schönes Beispiel ist in Edingen erhalten geblieben (Abb. 20).

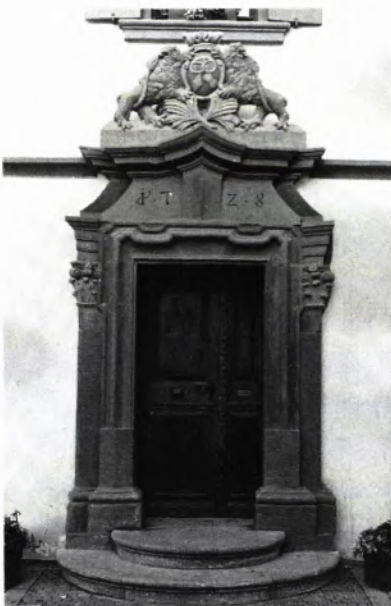
21 SINSHEIM-REIHEN, Gasthaus „zum Löwen“, 1728. Barockes Portal mit gehohlem Gewände, flankierenden Wandpfeilern mit kompositen Kapitellen und verkörpftem Giebel mit Wappenaufsatz. Die Türe zeigt Rokokozierformen kombiniert mit klassizistischen Gestaltungselementen, sie ist ca. 1790 entstanden.

Als Schulbeispiel eines hochbarocken Portals kann jenes in Sinsheim-Reihen am Gasthaus „Zum Löwen“ gelten (Abb. 21), bei dem sich der Entwerfer sicherlich vom neuesten Vorlagenmaterial hat inspirieren lassen. Im Vergleich dazu zeigen wir das mustergültige Rokokoportal vom ehemaligen katholischen Pfarrhaus in Sinsheim, dessen beachtenswerte Eichenholztür mit rei-

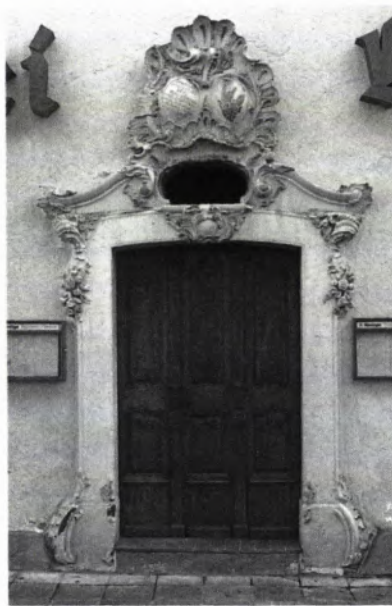
22 SINSHEIM, ehem. kath. Pfarrhaus (heute Gasthaus „Dreikönige“), 1766. Aufwendig gearbeitetes Rokokoportal mit Wappenkartusche, ovalem Oberlicht, seitlichen Fruchtgehängen und Henkelvoluten im Sockelbereich. Türblatt mit Rankenrocaillemotiven.

cher Rankenrocailleschnitzerei verziert ist (Abb. 22).

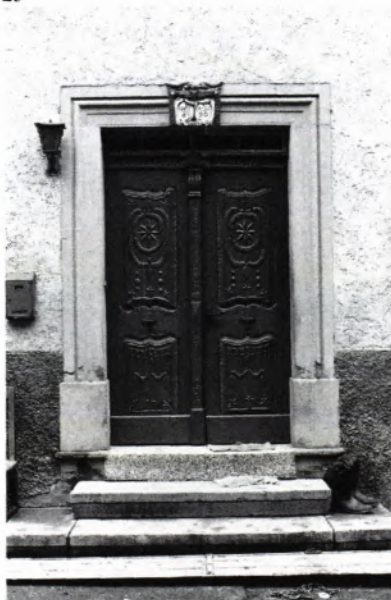
23 ZUZENHAUSEN, Brunnengasse 12, 1790. Zweiflügelige Türe der Übergangszeit mit Pilaster als Anschlagleiste und integriertem Oberlicht. Die geschweiften Füllungen im Stile des Barock sind kombiniert mit für die Zeit des Zopf-stiles und des Rokoko typischen Motiven.

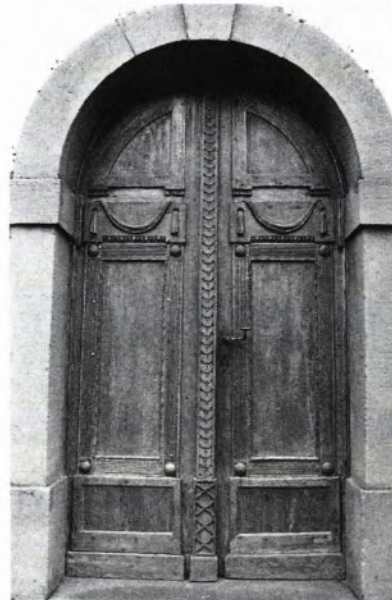
24 MECKESHEIM-MÖNCHZELL, Evangelische Kirche, 1780. Frühes Beispiel für eine klassizistische Türe mit typischen der Antike entlehnten Ornamentformen und dem variantenreichen charakteristischen Draperie-/Girlandenmotiv.

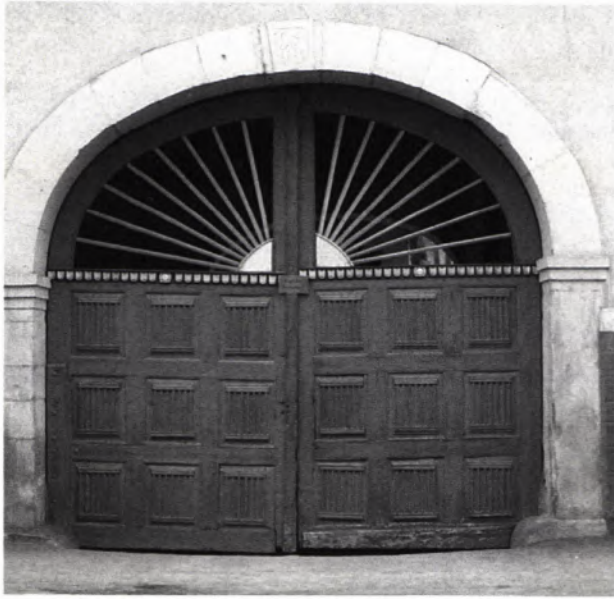
25 SINSHEIM-HOFFENHEIM, Waibstadter Str., 1828. Originelles Sonnentor aus der Biedermeierzeit mit Vierkantstäben als Strahlen. Auf den erhabenen Füllungen Kannelüren.

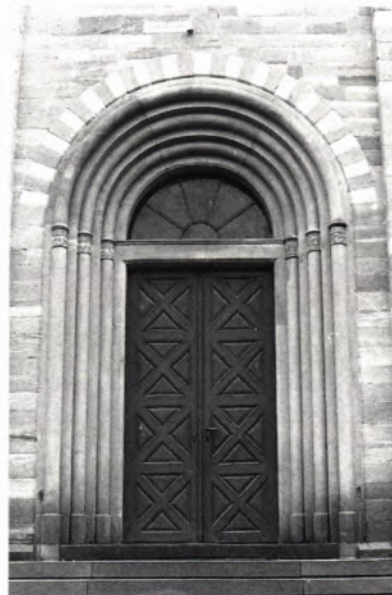
28 EBERBACH, Evangelische Kirche, 1836. Stufenportalanlage aus der Zeit des romantischen Klassizismus mit mehrstrahlig unterteiltem Oberlicht, gestemmen Türflügeln und Füllungen mit Diagonalkreuz.

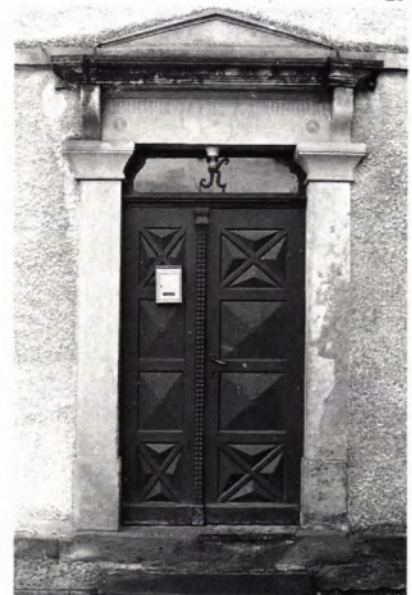
29 WAIBSTADT, Schloßstr. 3, 1849. Spätklassizistisches Adikulaportal. Felder mit Diamantbossen und Tetraederzwikeln zwischen Diagonalkreuzen. Oberlicht mit Initialen.

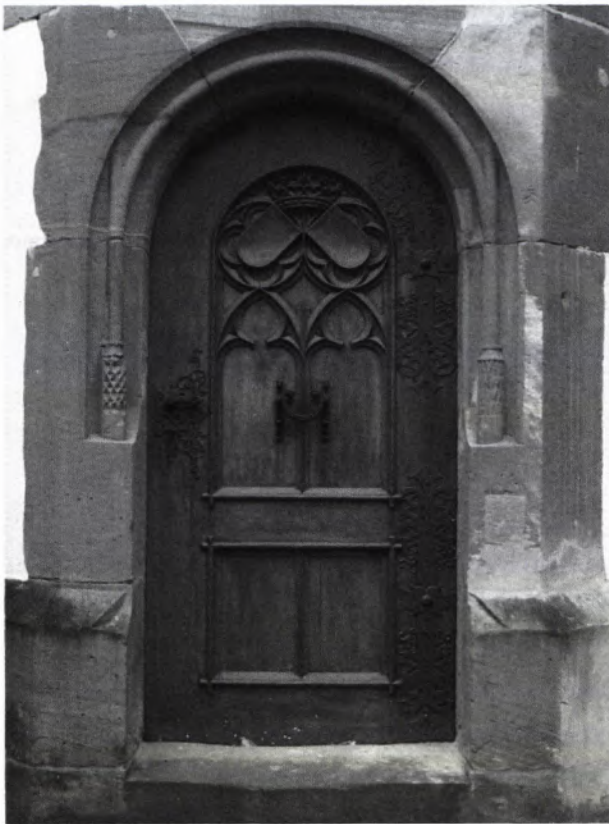
30 WEINHEIM, ehem. Berckheimsches Schloß. Neugotische Treppenturmtüre mit Maß- und Stabwerkmotiven (Ende 19. Jh.). Türgewände 16. Jahrhundert.

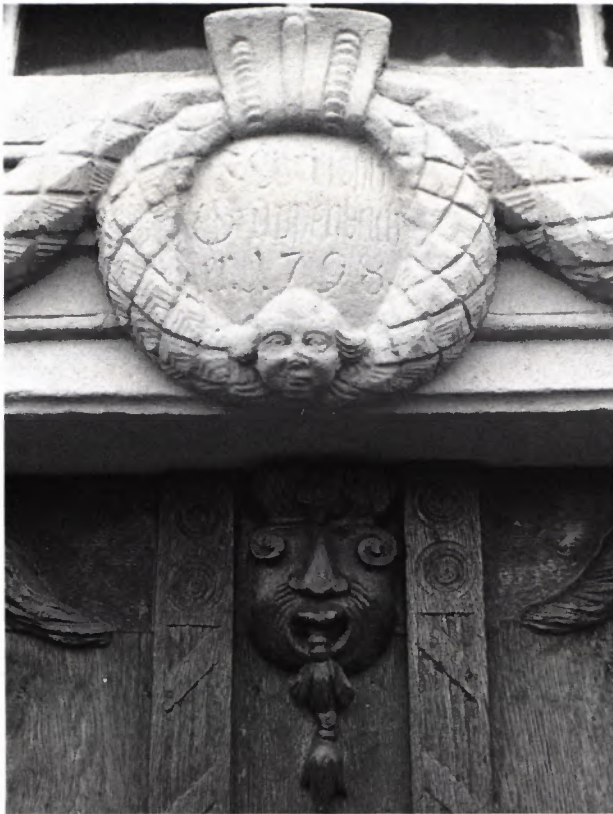
31 HELMSTADT-BARGEN, *Epfenbacher Str. 1*, 1798. *Geschnitzter „Neidkopf“ auf reich ornamentierter Eichenholztüre umrahmt von prächtigem Zopfstilportal. Detail mit der kranzförmigen Inschriften-Kartusche mit kleiner Fratze.*

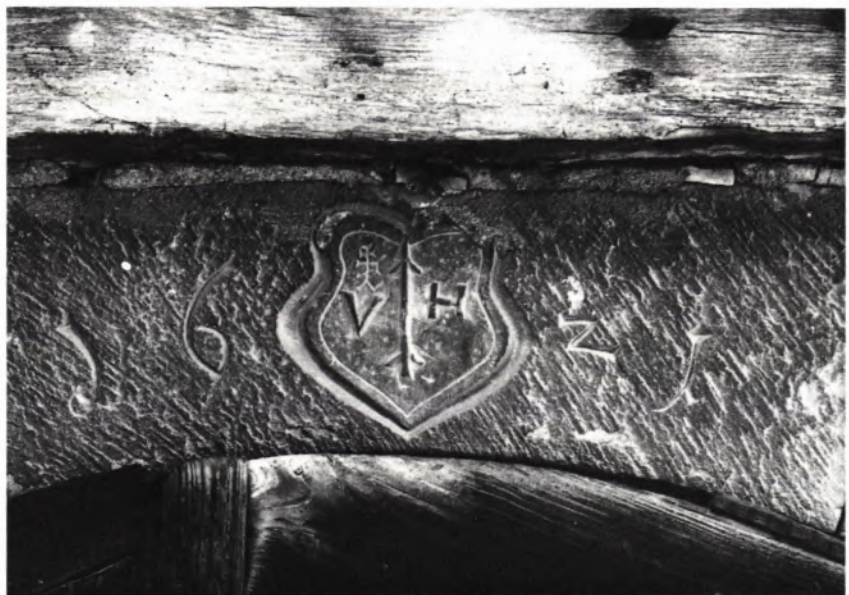
32 WAIBSTADT, *Lammstr. 9*, 1621. *Der datierte Kellereingangsbogen hat ein Kartuschenfeld mit Initialen V.-H., die durch Hauszeichen in Pfeilform getrennt sind. Über dem linken Buchstaben befinden sich Steinmetzzeichen.*

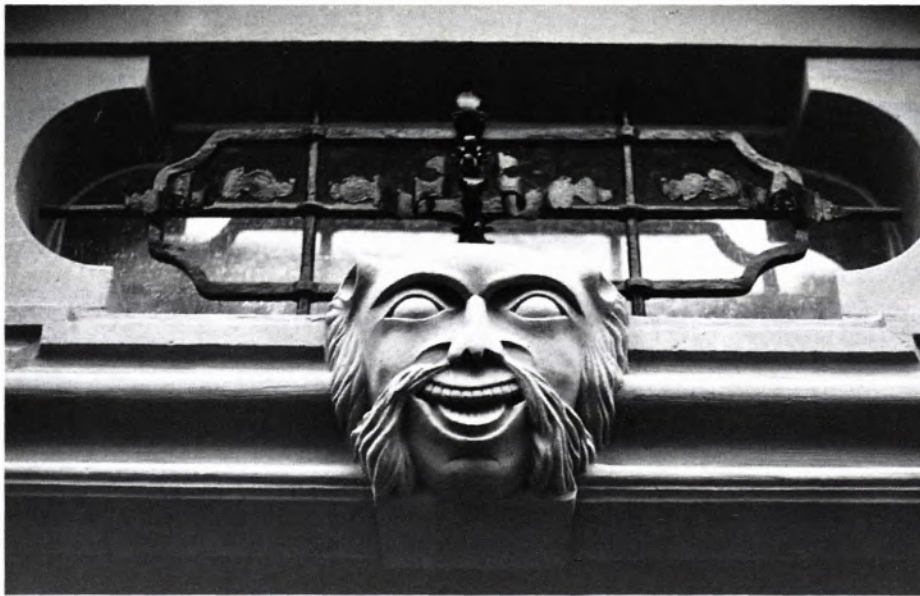
33 SINSHEIM-HILSBACH, ehem. Leiningensches Amtshaus, 1732. Grotteske Maske (Neidkopf) am Oberlichtkämpfer (Kopie).
