Rainer Laun: Farbige Innenräume – Zeugnisse spätgotischer und renaissancezeitlicher Wohnkultur aus dem Rhein-Neckar-Kreis

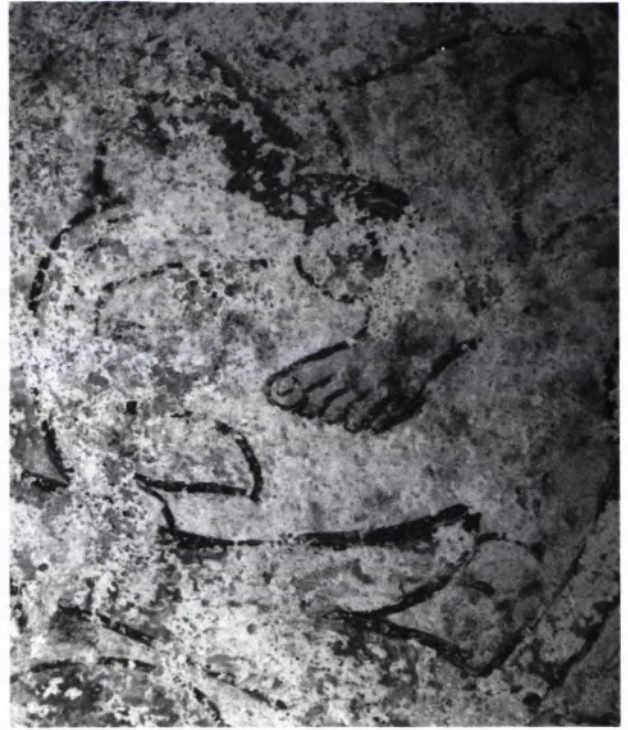
2 LADENBURG, Schulgasse 13. Ausschnitt aus der um 1500 entstandenen Wandmalerei, auf dem das ca. 8 cm große Detail eines menschlichen Fußes zwischen Ranken erkennbar ist.

Als Besonderheit ist hervorzuheben, daß in dem Rankengewirr zufällig noch die Darstellung eines menschlichen Fußes deutlich erkennbar war (Abb. 2). Dies läßt darauf schließen, daß wir es hier mit einer von jenen in der Spätgotik um 1500 so beliebten Darstellungen zu tun haben, wie sie beispielsweise von dem Vorlagenste-

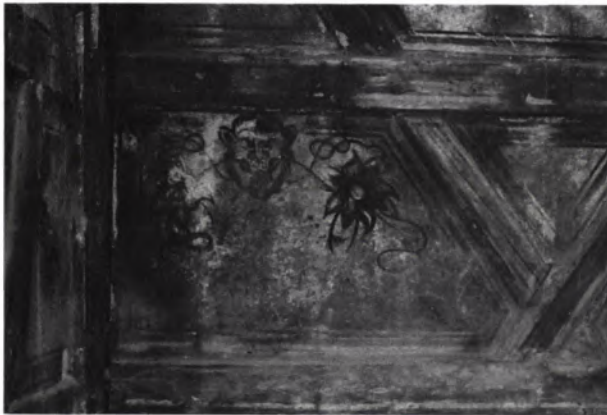
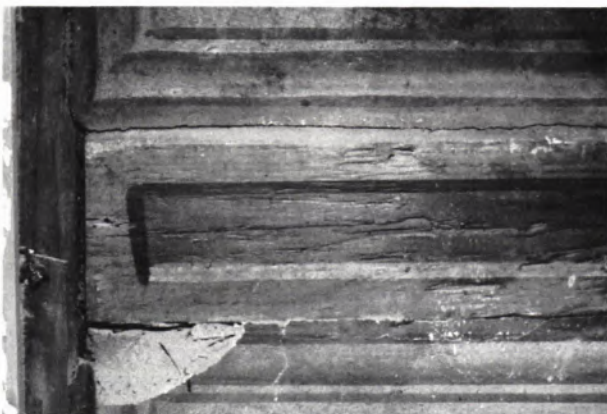
7a/b SCHÖNAU, Rathausstr. 2. Ausschnitt und Detail der bemalten Fachwerkwand, deren beabsichtigte perspektivische Wirkung in Abb. 8a/b versucht wurde, in einer Umzeichnung zu rekonstruieren. Zum besseren Verständnis des Fotos mit dem waagerechten Balkendetail sei angemerkt, daß sich am linken Bildrand ein Türpfosten befindet.

einer geschwärtzten (verschatteten) Linie eingefasst war und ebenfalls vertieft zu denken ist (Abb. 7 u. 8, Systemskizze). Einzelne dekorative Malereien ergänzten das Bild (Abb. 9 u. 10).

Die derart hervorgerufene perspektivische Tiefenwirkung löste die Wandfläche in ein System von zurückliegenden, asymmetrischen Kassetten- oder Füllungsfeldern auf und hatte eine Verunklärung der realen Raumgrenze zur Folge bzw. führte zur optischen Täuschung des Betrachters. Derartige Effekte erfreuten sich nicht nur in der Renaissance großer Beliebtheit, wie die Funde zahlreicher, allerdings meist nur fragmentarischer Details dieser Art belegen. Die Ende des 16., Anfang des 17. Jahrhunderts verwendeten Farben waren leuchtend rot, grün, gelb, seltener auch orange und kontrastierten mit den schwarzen, grauen und weißen Teilen.

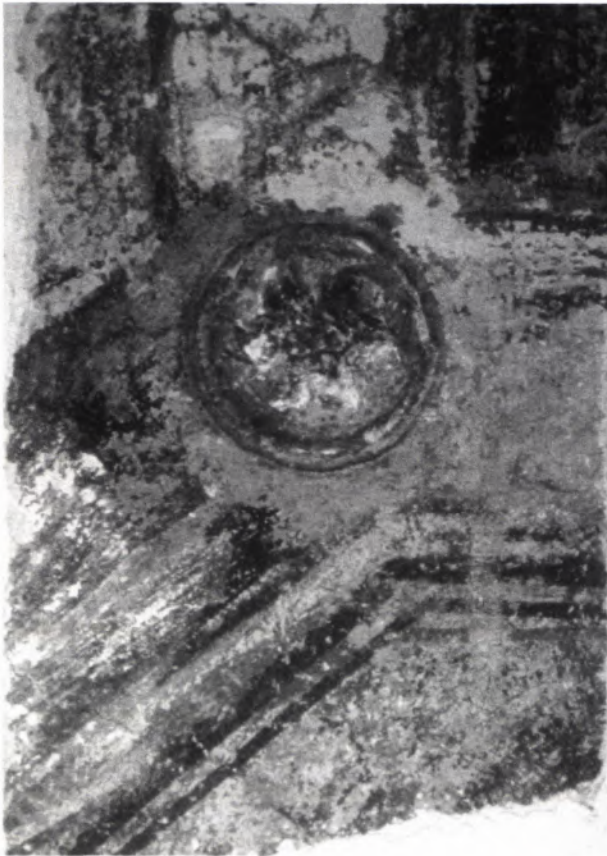
11 NECKARBISCHOFSSHEIM, Hauptstr. 30. Detail aus der Stube im ersten Obergeschoß mit bemaltem rundem Stuckelement im Kreuzungspunkt eines verschiedenfarbig gemalten regelmäßigen Feldersystems, wie es in Abb. 12 rekonstruiert ist.

Es muß nicht sein, daß, wie in den vorausgehenden Beispielen, die Oberfläche der Wände und Decke in derselben Weise strukturiert sind: beispielsweise gehört im straßenseitigen Eckraum des ehemaligen Rentamts in Neckarbischofsheim, Hauptstraße 30, zu den Sichtfachwerkwänden, die in der Art von Schönau bemalt waren, eine glatte Stuckdecke, in die mit einem Model plastische Rundformen eingedrückt sind (Abb. 11). Nach

dem zur Probe freigelegten Befund zu schließen, markieren die zunächst unregelmäßig verteilt erscheinenden, rosettenähnlichen Reliefs die Kreuzungspunkte in einem durch Beistriche und Bänderung streng geome-

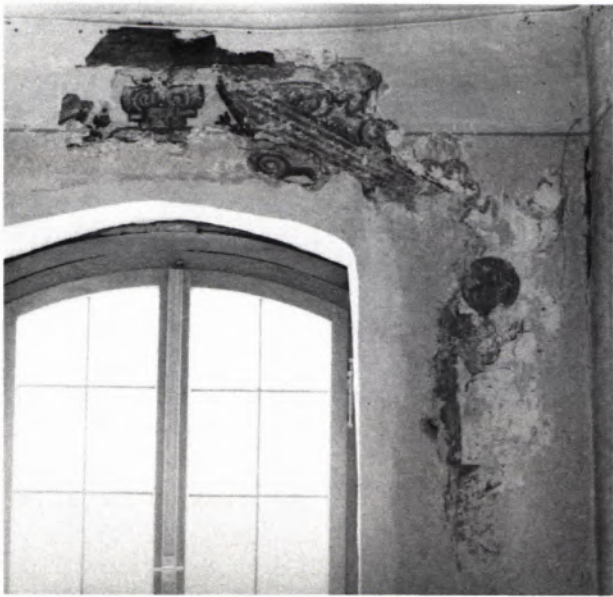
16a/b FRAGMENTE architektonischer Renaissancemalerei, die Spreng- und Volutengiebel und sonstigen Zierat zeigen.

Dies ist beispielsweise in dem ins 14. Jahrhundert zurückreichenden von Molitorschen Anwesen der Fall, das in unmittelbarer Nähe des Marktplatzes in Weinheim liegt. Dort fanden sich im Rahmen einer Voruntersuchung um die Fensteröffnungen herum gemalte Spreng- und Volutengiebel mit dekorativen Aufsätzen

(Abb. 16). Zur Veranschaulichung der Befunde sei ein etwa gleichzeitiger Ornament- bzw. Vorlagenstich aus der „Architectura“ von Wendel Dietterlin (1598) abgebildet, der eine Vorstellung davon gibt, wie die gezeigten Malereifragmente etwa im ursprünglichen Zustand ausgesehen haben mögen, bzw. welche Vorbilder zur Anregung dienten (Abb. 17). Ob nun, wie im letzten Beispiel, die Fensteröffnungen mit portalähnlichen, gemalten Architekturen eingerahmt wurden oder eine Kassettendecke imitiert werden sollte und die Wandebene perspektivisch belebt war, immer dienten diese mit malerischen illusionistischen Mitteln dargestellten Ausstattungs- und Architekturelemente zur repräsentativen Erhöhung des Raumeindrucks. Sie sind damit Ausdruck gehobener Wohnkultur.
