# Martin Hesselbacher: Die Stadtbefestigung von Zell am Harmersbach, Kreis Wolfach

## Maßnahmen zu ihrer Erhaltung

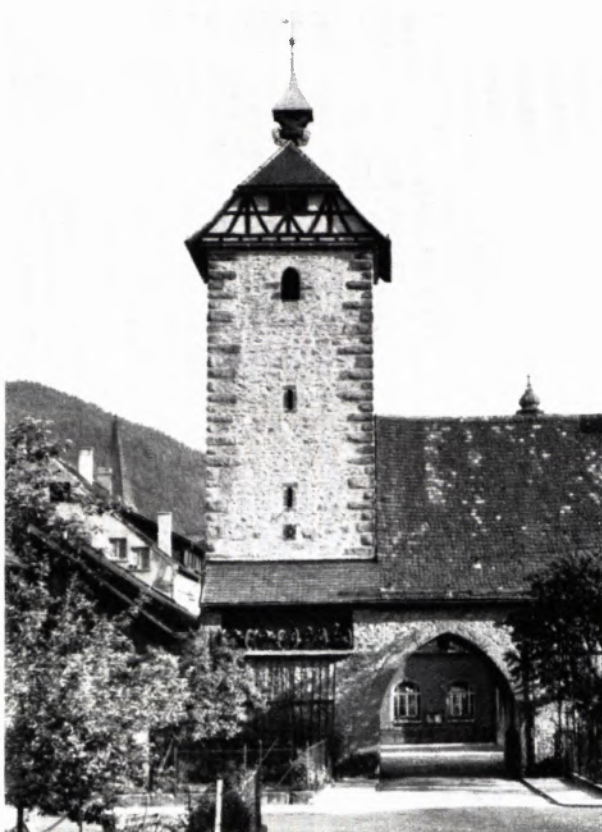
BLICK VON SÜDEN AUF DEN STORCHENTURM

Von diesen ist der Storchenturm baugeschichtlich bedeutsamer (Abb. S. 21). Als ursprünglich höchster der fünf Stadttürme diente er als Wartturm oder „Lucinsland“. Von ihm aus konnte die in gerader Richtung verlaufende Südseite der Ringmauer auf über 180 Meter Länge überwacht werden. Massives Bruchsteinmauerwerk mit Quaderketten eingefast; aufgesetztes Krüppelwalmdach mit Glockenturm und Fachwerkgiebelwänden. So zeigt sich der Storchenturm heute noch als das weltliche Wahrzeichen der Stadt. Auf deren Reichsfreiheit weisen Steinplatten mit Adlerreliefs unter den Rundbogenfenstern der Nord- und Westseite hin. Auf einer dem Turm landseitig vorgebauten Rampe stehen als Erinnerungsmale an den Kampfesmut der Zeller Bürger vier schwedische Kanonen, die 1633 in einem Gefecht beim nahegelegenen Unterentersbach erbeutet wurden.

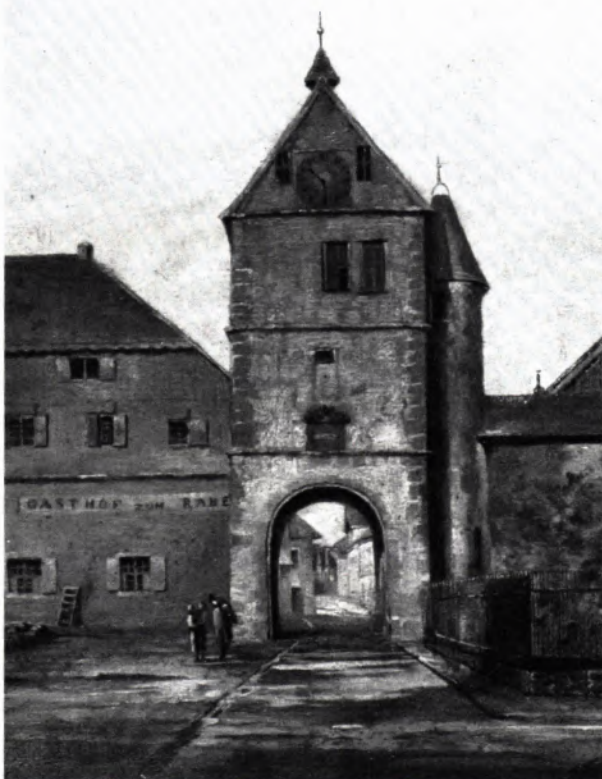
DIE STADTMAUER VON ZELL AM HARMERSBACH

Wehrgang bei Hüfer Adrian Schneider, neben-hintere Kirchgasse Nr. 78.

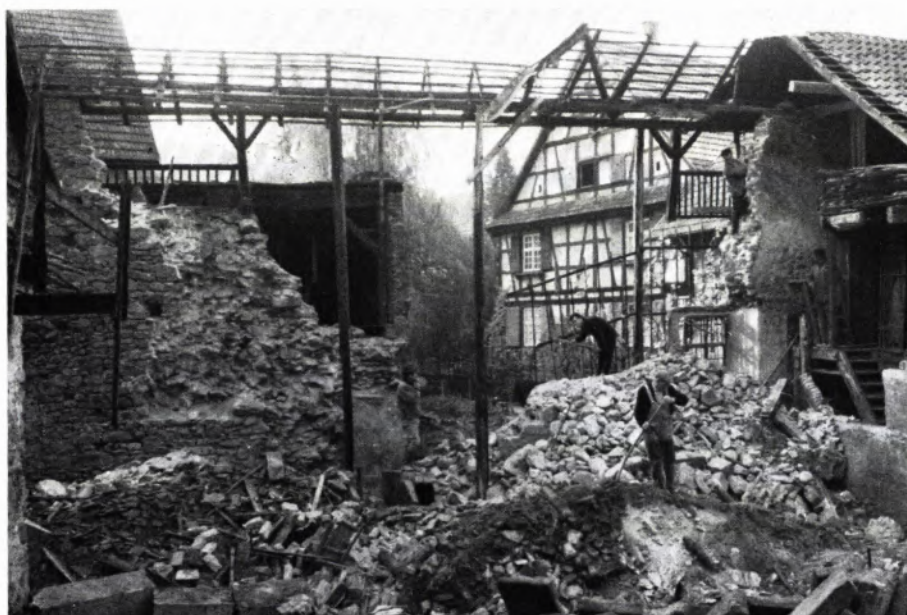
Die 1963 eingestürzte Mauerpartie mit der im Verband frei über dem Versturz hängenden hölzernen Konstruktion der Wehrgangverdachung.

„Auf Grund eines alarmierenden Telefonanrufs von Kreisdenkmalpfleger Oberbaurat a. D. Schmider haben wir noch am Abend des 14. März 1963 die Stadtmauer in Zell a. H. besichtigt. Sie ist am Tage zuvor auf etwa 10 Meter Länge und in ihrer ganzen Höhe von 8 Metern eingestürzt. Die Reste des Wehrgangs hängen hoch oben frei in der Luft und sind jetzt notdürftig abgestützt. Personen sind nicht zu Schaden gekommen. Es hat nun gar keinen Sinn, die Schuldfrage zu untersuchen und damit auch abzuklären, wer kostenpflichtig ist. Die Mauer führt an dieser Stelle über ein privates Grundstück. Die Staatliche Denkmalpflege muß unbedingt verlangen, daß die Mauer sofort wieder aufgebaut wird. Sie ist die einzige Stadtmauer in Südbaden, die bisher noch auf einer Strecke von über 60 Metern in voller Höhe erhalten und mit überdachtem Wehrgang und Schießscharten ausgestattet ist . . .“

Wenn nun im Gegensatz zum südlichen Bereich der Ringmauer von deren nördlichem Teil ein beachtlicher Abschnitt sich in unsere Tage herüberretten konnte, so hat dies ebenso seinen Grund wie der Einsturz jenes Teilstückes von diesem Bestand, der jetzt die Denkmalpflege beschäftigte. Wir haben dabei auszugehen von der durch den Gang der Geschichte und den Wandel der Verhältnisse bedingten Tatsache, daß die Stadtbefestigung im Laufe der nachmittelalterlichen Jahrhunderte mehr und mehr ihren ursprünglichen Sinn einbüßte und funktionslos wurde. Als Folge hiervon rückte die Bebauung im nördlichen, von den Brandkatastrophen verschont gebliebenen Bereich der Stadt der Wehrmauer immer härter auf den Leib. Schließlich wurde diese auch von außen her verbaut und zur Rückwand für allerlei Wohnhäuser, Scheunen, Geräteschuppen, Waschküchen und dergleichen degradiert. Die erhaltenen Teile ihres Wehrganges führten wie eine Art Geheimgang durch Speicher und Quermauern. Doch wenn das bedeutsame Relikt einer ehemals stolzen Stadtbefestigung auf solche Weise bis auf geringe Teile auch dem Blick entzogen wurde, so ist nicht zu verkennen, daß der Verlust an Zugänglichkeit zugleich einen Gewinn für die Erhaltung bedeutete. Einen zwiespältigen Gewinn freilich. Denn die Verbrämung der Mauer mit Bauwerk und Gerümpel ließ es nicht auffallen, daß der Mauerzug just an der Stelle, an welcher er als Rückwand für einen von außen her angeschobenen Schuppen mit hohem Pultdach Dienst zu tun hatte, eine Ausbauchung bekam. 1960 entdeckt, schien diese dem Auge keine unmittelbare Gefährdung des Mauerbestandes zu bedeuten. Am Abend des 13. März 1963 jedoch, nachdem eine harte Frostperiode in Tauwetter übergegangen war, stürzte die äußere Bruchsteinwand der in Zweischalenbauweise errichteten Mauer gegen den Schuppen zu ein und riß die Bruchstein-Kalkmörtelfüllung des Mauerkerne und die innseitige Mauerschale mit gewaltigem Getöse nach.

Es spricht für die Solidität der mittelalterlichen Zimmermannsarbeit, wenn die hölzerne Dachkonstruktion des Wehrganges nicht auch zusammenbrach, sondern im Verband freischwebend über der pittoresken Schutthalde des Mauerversturzes erhalten blieb. [Abb. links].

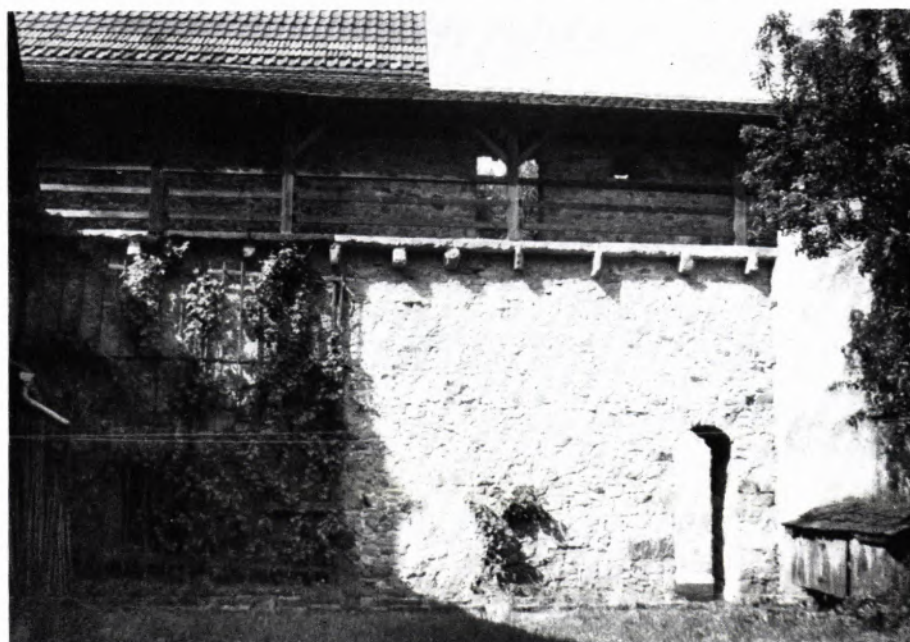
Die wiederhergestellte Mauer. Der Durchtritt zum Wehrgang und die schmale Mauerpforte sind moderne Zugaben.

Zum Wiederaufbau wurde das aus der Einsturzmasse sichergestellte alte Bruchgestein verwendet. Auch die Zweischalentechnik blieb maßgebend, wenngleich der Mauerkerne zugunsten größerer Festigkeit eine Betonfüllung erhielt. Die am Bau tätigen italienischen Arbeiter, in derlei heute fast ausgestorbener Maurerarbeit besonders geschult, gaben sich alle erdenkliche Mühe. Und ihr Werk [Abb. links] lobt den Meister so, daß man auch als Denkmalpfleger über die kleinen Nischenlöcher hinwegsehen kann, die sie als ein „antihistorisches“ Element ab und an aus der Maueroberfläche aussparten, um der Vogelwelt die beim Einsturz verlorenen Nistplätze zu ersetzen. Moderne Zugaben sind auch der kleine Mauerdurchlaß und die aus Betonblockstufen gesetzte Freitreppe, die zum Wehrgang hinaufführt und dem interessierten Besucher dessen Besichtigung erlaubt [Abb. unten].

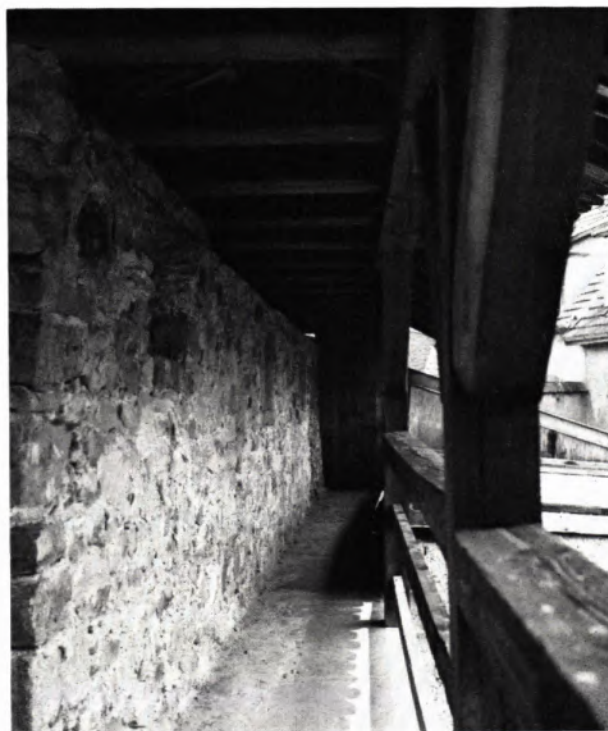
BLICK IN DEN ERNEUERTEN WEHRGANG. Bei der Rekonstruktion des Wehrganges über der 1963 verstürzten Stadtmauerpartie wurden die überlieferten Maße und Materialien zum Vorbild genommen. Über eine Treppe ist der Wehrgang auch vom Maueräußeren her zugänglich.

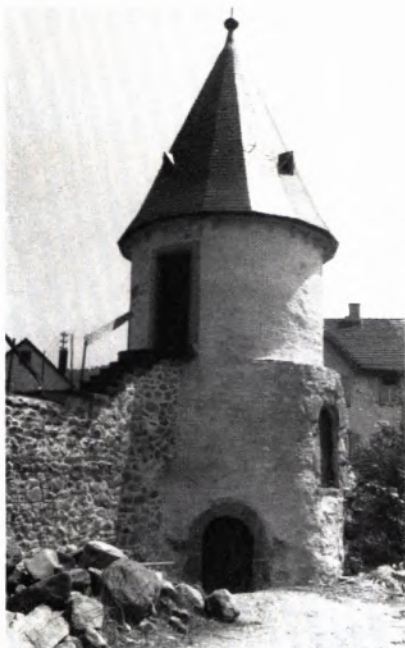
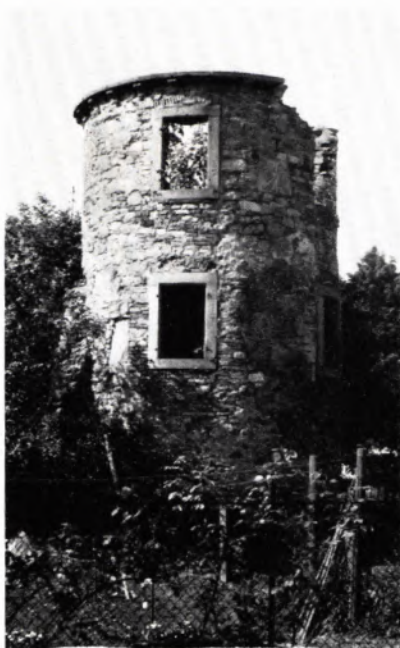
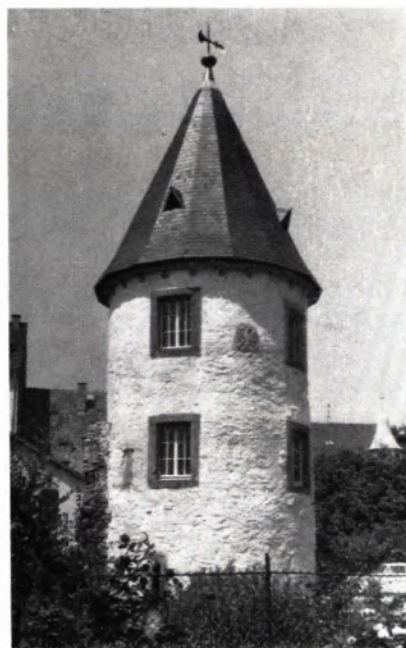
DER HIRSCHENTURM. Der beim Stadtbrand von 1904 zerstörte sogenannte Hirschenturm (Mitte) gehört zumindest in Teilen zum mittelalterlichen Bestand der Ringmaueranlage. Er hatte deren einzige winkelig gebildete, die südostwärtige Ecke bastionartig zu sichern. Bei der Renovierung wurde statt der fotografisch überlieferten gedrungenen Kegeldachform des Barock eine steilere, leichter wirkende Helmbildung gewählt (links und rechts). Über die beim Hirschenturm für eine nähere Zukunft geplanten baulich-denkmalpflegerischen Absichten orientieren die Zeichnungen auf der nebenstehenden Seite.

Länger schon waren sich Stadtverwaltung Zell und Staatliche Denkmalpflege darin einig, der beim Großbrand von 1904 mit 33 Wohn- und Ökonomiegebäuden ruinierte Hirschenturm (Abb. oben) lohne einen Wiederaufbau. Dafür redeten eindringlich die wehrhistorische Aussage des Bauwerks und seine städtebauliche Bedeutung als eines point de vue im Grünraum entlang der Grabenstraße. Die Möglichkeit, den Bau für museale Zwecke einzusetzen, wurde geprüft und bejaht. In richtiger Einschätzung des Ranges, den der Turm für die Stadt hatte und haben wird, ließ Frau Gutmann, die Hirschenwirtin, auf das ihr gehörende Turmgrundstück eine Dienstbarkeit eintragen, durch welche der Allgemeinheit für alle Zukunft der Zugang zum Turm garantiert und, was dem Denkmal-

Die Turmerneuerung ist finanziell das gemeinsame Werk von Landkreis, Stadt und Staatlicher Denkmalpflege. Die künstlerische Oberleitung lag in den bewährten Händen unseres Freiburger Kollegen Architekt Karl List, der auch die Werkpläne für die technisch interessante, hier nicht zu erläuternde Konstruktion des Turmhelmes in gotischer Abzimmerung verfaßte. Wenn man sich bei der Helmbildung nicht an das Vorbild des weit ausladenden, schwer und gedrungen wirkenden Kegeldaches hielt, das auf einem alten Foto überliefert und ein Werk der Barockzeit war, dann, weil man zu einer historisch richtigeren Form und optisch zu größerer Leichtigkeit durchfinden wollte (Abb. oben).
