## Egon Schallmayer: Die Villa rustica „Alter Weg“ bei Großsachsen, Gemeinde Hirschberg, Rhein-Neckar-Kreis

Archäologische Denkmalpflege zwischen landwirtschaftlichen Bedürfnissen und öffentlichem Interesse

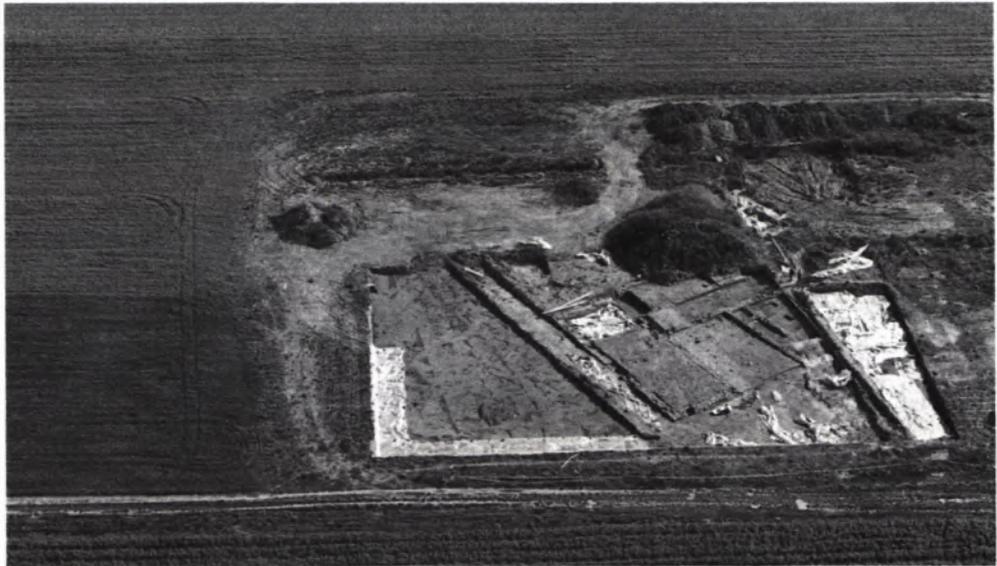
1 BLICK auf die Ausgrabung der römischen Villa bei Großsachsen. Luftbild freigegeben Reg.-Präs. Stuttgart 44861 v. 3. 7. 1986.

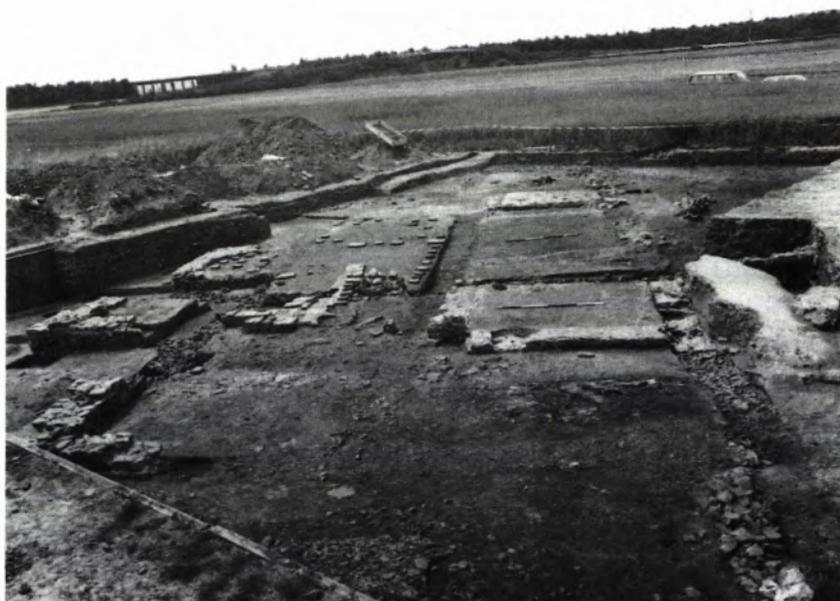
2 BADEANLAGE von Osten. Im Hintergrund sind links die Ziegel einer Hypokaustheizung sichtbar.

ner Konservierung der Anlage zu diesem Zeitpunkt zunächst fallengelassen werden mußte. Ein Übergang der Fläche, in der das römische Kulturdenkmal ruhte, in öffentlichen Besitz ließ sich aus Kostengründen lediglich über Austausch innerhalb des Flurbereinigungsverfahrens bewerkstelligen. Das Landesdenkmalamt entschloß sich seinerzeit schweren Herzens, die Reste der römischen Baderuine abzubrechen, u. a. auch, um die gewünschte Verbesserung der Bodenqualität durch das Entfernen der Steine zu erreichen (Abb. 2).

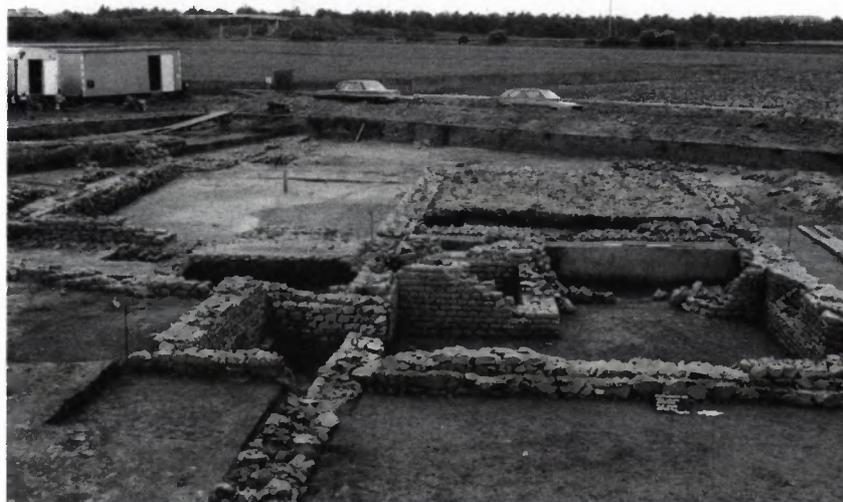
3 BLICK von Osten auf das freigelegte Hauptgebäude. Rechts verschiedene Kellereinbauten.

Als in der zweiten und dritten Grabungskampagne, 1985 und 1986, neben dem Badegebäude das ausgedehnte Haupthaus (Abb. 3) der ganzen Gutshofanlage zum Vorschein kam und sich die Mauerreste wiederum in bester Erhaltung präsentierten, wurden die Möglichkeiten einer Erhaltung, welche im Bereich des Flurbereinigungsverfahrens aufgrund vorhandener Austauschflächen offensichtlich doch noch gegeben waren, erneut geprüft. Es gelang zumindest im planerischen Bereich, Ausweichflächen zu benennen. Damit ist die Möglichkeit einer Erhaltung des römischen Objektes nun

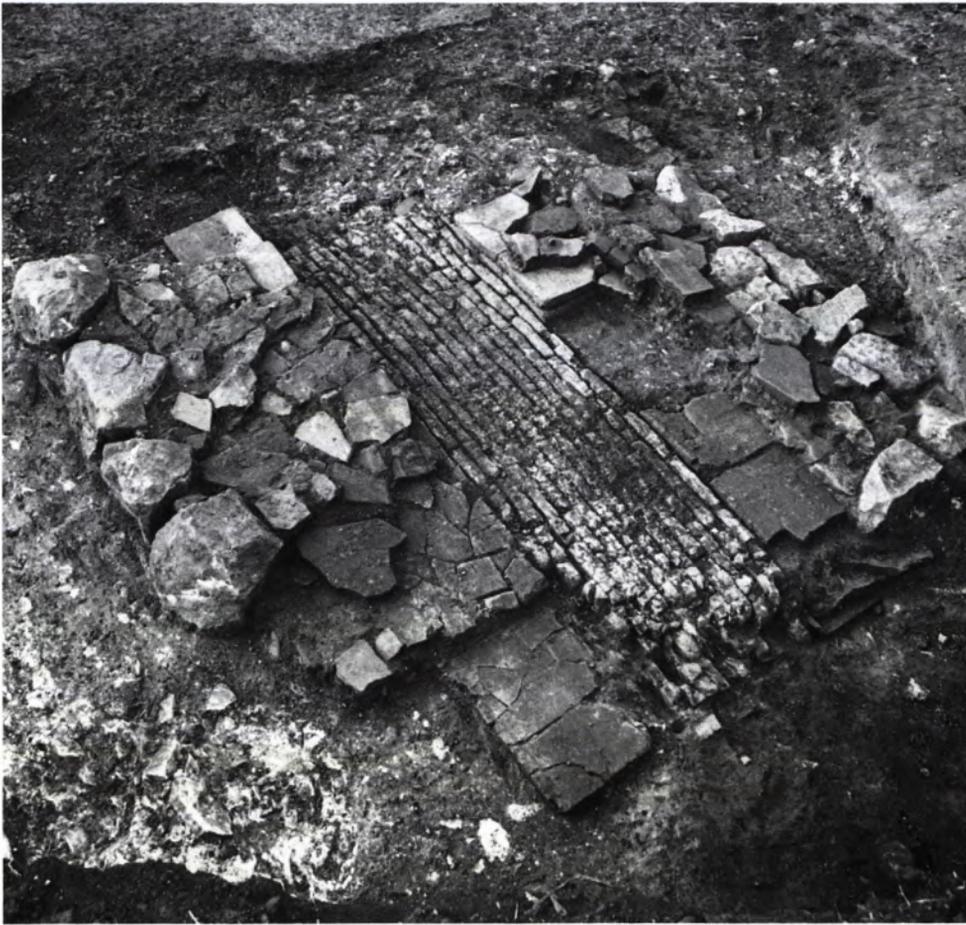
5 HEIZANLAGE des  
Badegebäudes, 2. Baupha-  
se. Von Nordwesten.

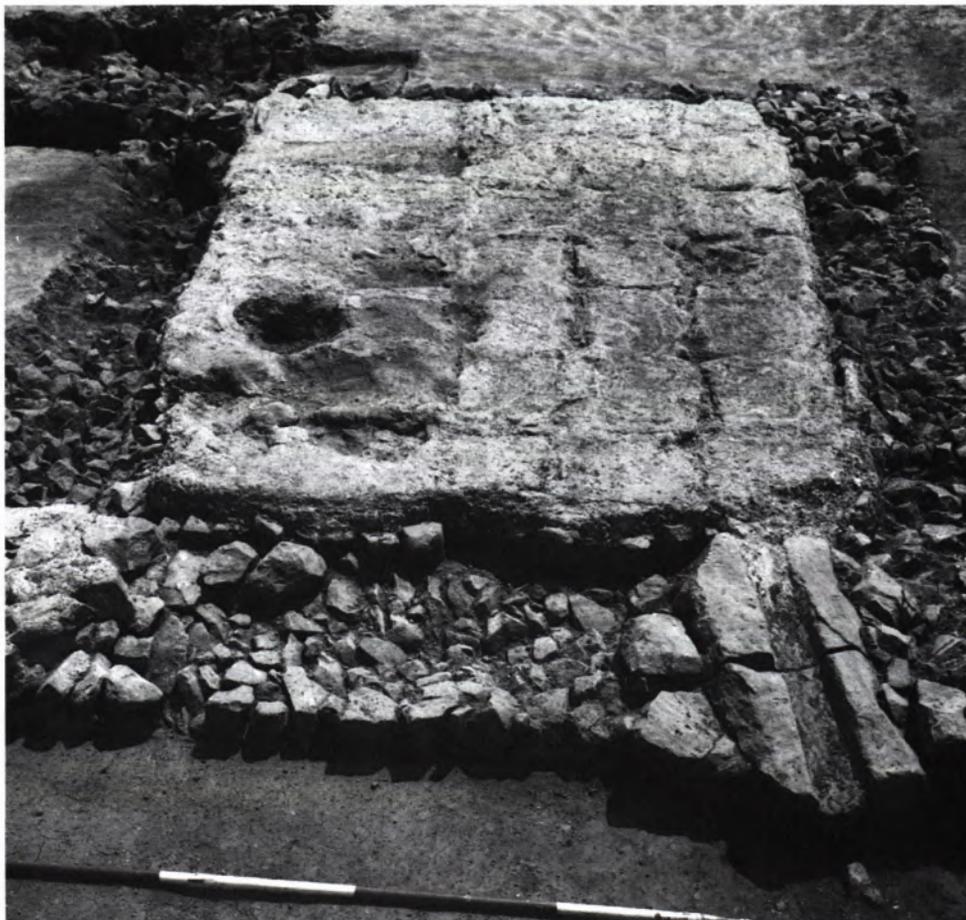
6 PLATTEN einer Kalt-  
badewanne im Badegebäu-  
de, rechts der Ausfluß.

sen besitzt. Dies wird auch von der im Gesamtplan sehr verschachtelt erscheinenden, kleinen Innenraumeinteilung unterstrichen. Entdeckt wurde ein Auskleideraum, der mit einem Kaltbadetrakt mit Wanne (Abb. 6) verbunden war. Nach Osten schloß sich möglicherweise ein kleines Schwitzbad an. Der Warmbaderaum hat in einer halbrunden Nische nach Süden eine weitere Heißwasserwanne (Abb. 7). Somit sind alle dem üblichen römischen Badeschema entsprechenden Räume in dieser ersten Bauphase bereits enthalten. Wann diese erste Bauperiode errichtet wurde, kann im Moment nur unter Vorbehalten gesagt werden: Das früheste Fundmaterial aus dem Gesamtbereich der Grabung datiert an das Ende des 1. bzw. den Beginn des 2. Jahrhunderts n. Chr. In Phase 2 erfuhr das Bad einen generellen Umbau und wurde dabei vergrößert, die Räume teilweise verlängert und anders genutzt. Phase 2 läßt sich zeitlich wohl ans Ende des 2. Jahrhunderts n. Chr. rücken. Möglicherweise gehören dann noch weitere, kleinere Umbaumaßnahmen bereits in den Beginn des 3. Jahrhunderts. Eine Badeanlage dieser Größe mit umfangreichen Resten von bemaltem Wandverputz, marmorähnlichem Gestein für Gesimse, Fensterglas muß zu einer ausgedehnten und bedeutenden, wirtschaftlich blühenden Gutshofanlage gehört haben.

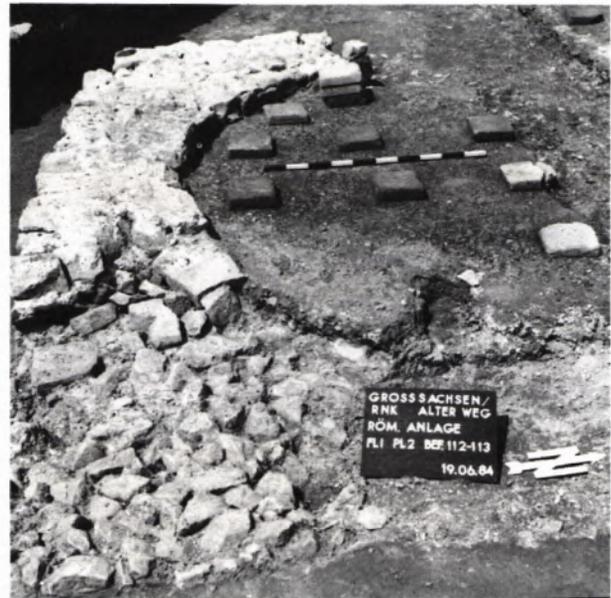
7 APSIS im Badegebäude mit den Ziegeln einer Fußbodenheizung. Darüber befand sich eine Heißwasserwanne.

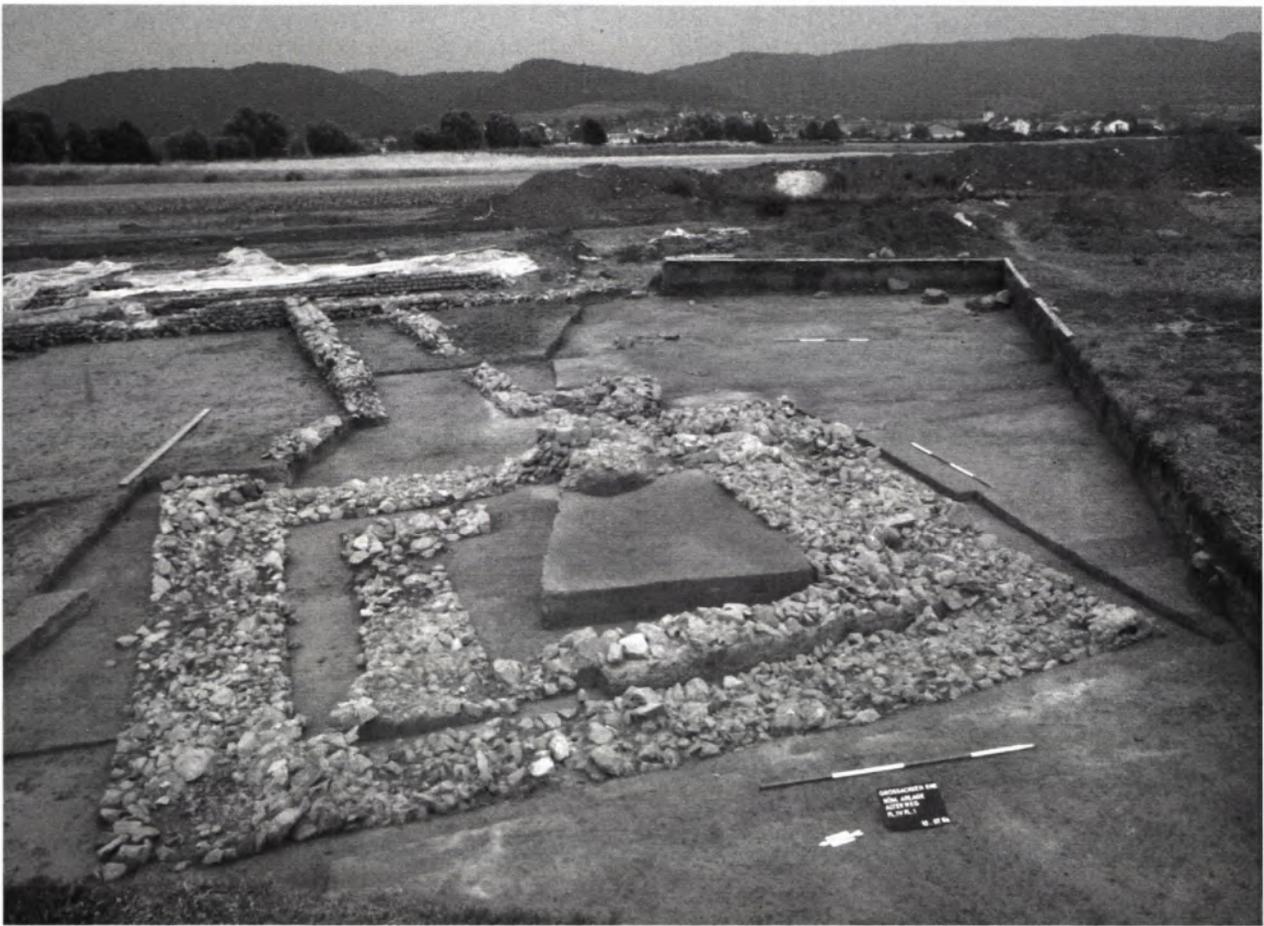
10 „KULTBAU“ mit den Fundamenten eines inneren Mauergeviertes und einer äußeren Wandelhalle. Im Hintergrund die zum Hauptgebäude ziehenden Verbindungsmauern.

Beim Freilegen dieses Teils der Grabungsfläche ergab sich ein weiteres Steingebäude mit annähernd quadratischem Grundriß, dessen Mauern bis 1,20 m Mauerstärke aufwies (Abb. 10). Im Innern dieses Gebäudes befand sich ein kleineres Mauergeviert, so daß man den Eindruck erhält, es handle sich um einen kleinen Kultbau mit innerem „Heiligtum“ und umlaufendem, überdachtem Wandelgang, wie wir ihn als sog. gallorömischen Umgangstempel von vielen anderen Fundstellen her kennen. Die Art und Weise seiner Platzierung in Nähe des Hauptgebäudes und die eigenartige Verbindung durch die an das Hauptgebäude heranziehenden parallelen Mauerstränge, die scheinbar durch einen bogenförmigen Mauerzug angesetzt sind, besitzen aber bisher keine Parallelen. Möglicherweise handelt es sich bei dem solchermaßen angebauten Gebäude auch um einen Speicherbau in Turmform, worauf die mächtigen Außenmauern hinweisen könnten. An eine wehrhafte Einrichtung etwa in Art eines Wohnturms ist weniger zu denken.
