Dietrich Lutz: Grabungen und Überlegungen zur Instandsetzung des Langhauses der ehemaligen Klosterkirche Lobenfeld

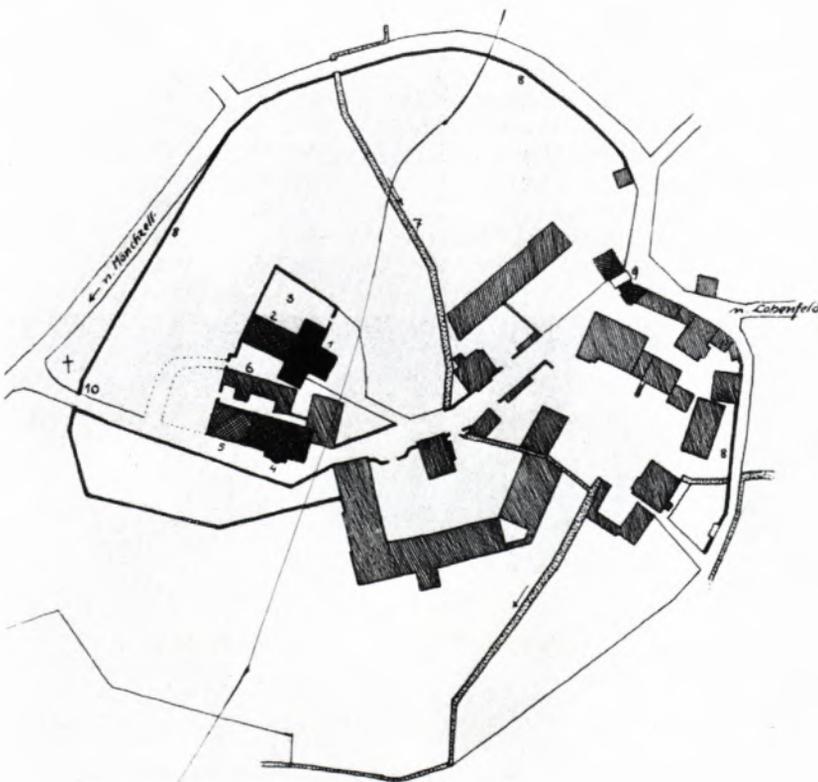
1 KLOSTERANLAGE Lobenfeld, Lageplan mit den 1912 vorhandenen Bauten. 1.2 ehemalige Klosterkirche. Zeichnung C. Roch.

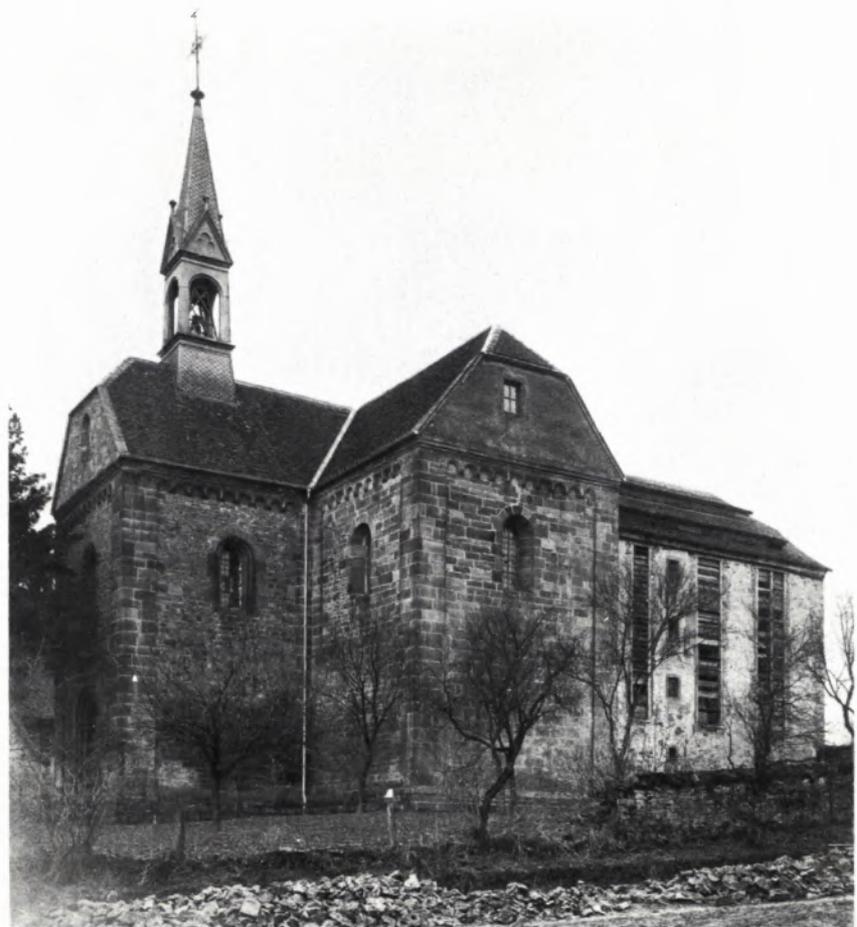
2 KLOSTERKIRCHE Lobensfeld von Nordosten. Am Langhaus sind deutlich die großen Öffnungen für die Nutzung als Tabakscheuer zu erkennen. Zustand um 1900.

Die Gemeinde Lobbach, Rhein-Neckar-Kreis, besitzt mit der ehemaligen Klosterkirche Lobenfeld ein in mehrfacher Sicht bedeutsames Geschichtszeugnis, das trotz seiner teilweise überragenden Qualität (Abb. 2) seit langem etwas stiefmütterlich behandelt wurde. Zwar war es 1961/62 gelungen, Dach und Äußeres instand zu setzen (vgl. Bericht v. H. Huth im Nachrichtenblatt 8, 1965, 56–58), doch blieb die Gesamtsituation unbefriedigend. Durch langwierige und mit viel Engagement geführte Verhandlungen ist es schließlich gelungen, einen Weg zu finden, der es ermöglichen soll, den geteilten Kirchenraum wieder zusammenzuführen und kirchlich zu nutzen. Zur Vorbereitung der Renovierung waren Untersuchungen nötig, die noch nicht abgeschlossen sind, aber schon jetzt vorgestellt werden sollen, um zu zeigen, welche Möglichkeiten gute Zusammenarbeit bereits im Stadium der Vorüberlegungen bietet. Dies zeigt sich im vorliegenden Fall besonders deutlich, da hier wesentliche Teile des Renovierungskonzepts aus den Ergebnissen der bauarchäologischen Untersuchungen zu entwickeln sind.

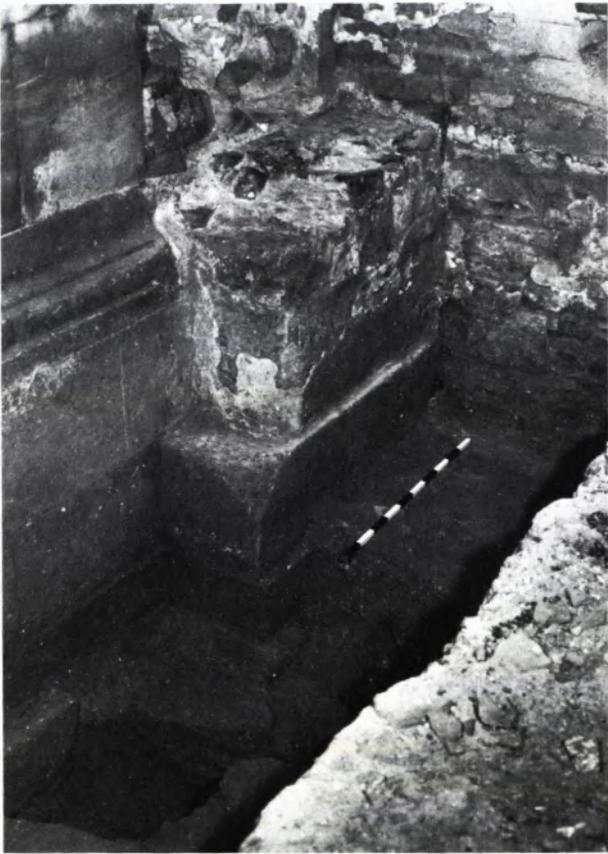
3 ANSATZ der südlichen Langhausarkade (um 1160) mit jüngerem Ausbruch und stehender Langhauswand.

Der im Osten begonnene große Kirchenbau der Augustiner, von dem Chor, Vierung und Querhaus fertig wurden, war als dreischiffige Basilika angelegt und zumindest teilweise auch begonnen worden. Dies zeigen Abspitzungen links und rechts neben dem Triumphbogen (Abb. 3), die belegen, daß wenigstens das erste Joch des Langhauses angelegt war, bevor der Bau eingestellt wurde. Ebenso sind die Fundamente des südlichen Seitenschiffes nachgewiesen sowie der fertiggestellte Bogen vom Seitenschiff zum südlichen Querhaus (Abb. 4). Wie weit die Fundamente des ersten Langhauses nach Westen reichten, konnte noch nicht festgestellt werden, weshalb auch keine Aussage zur Gesamtkonzeption des Baues gemacht werden kann.

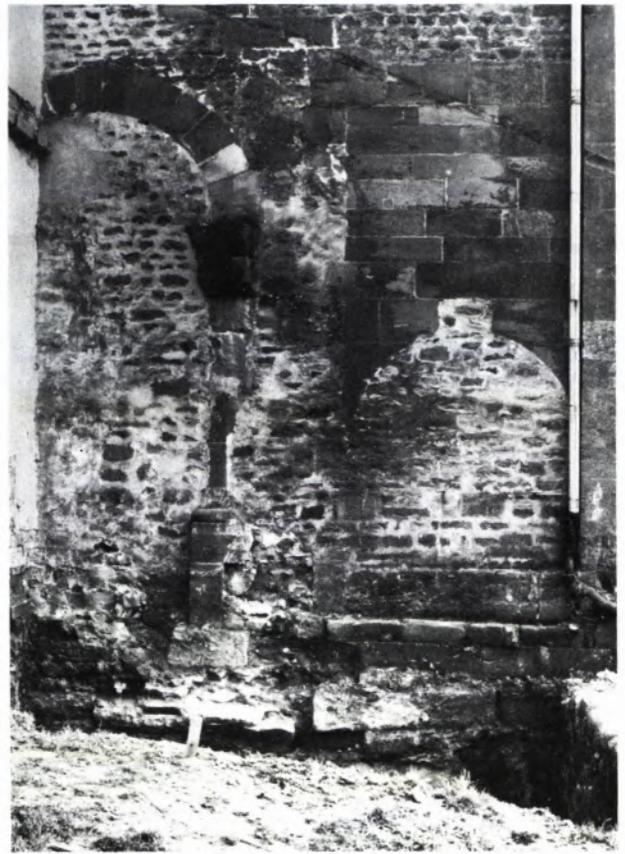
4 SÜDLICHE Querhauswand mit Ansatz des Seitenschiffes und vermauertem Zugang zum Kreuzgang (1974).

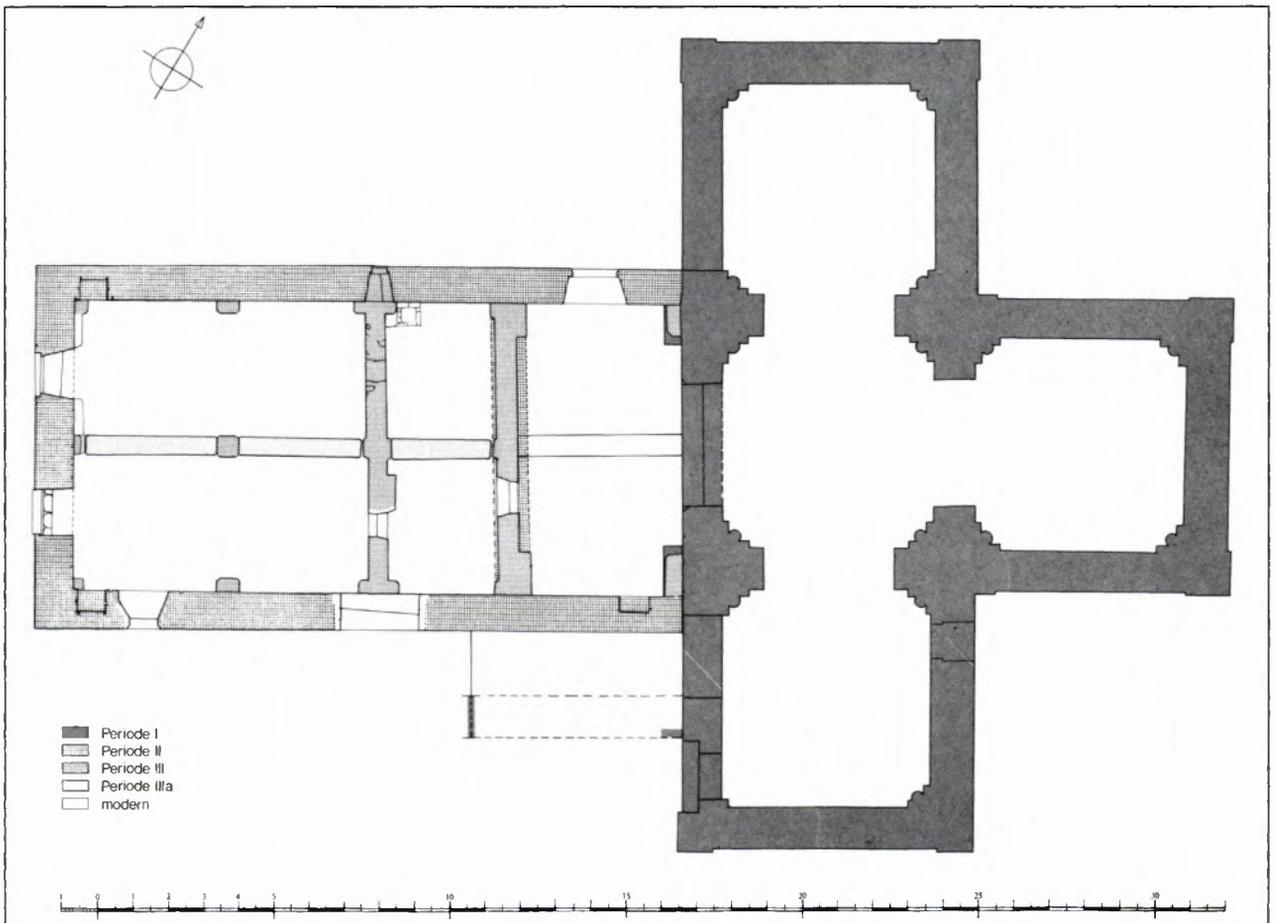
5 LOBENFELD, Grundriß der Klosterkirche. Zeichnung J. Nissel und H. Gamp.

Im Innern ist die Befundlage weniger deutlich, doch können mit einiger Vorsicht folgende Schlüsse gezogen werden (Abb. 5): Im östlichen Drittel trennt ein nach Nordsüd gerichtetes Fundament Chor und östliches Langhaus von einer im Westen anzunehmenden Nonnenempore ab. Östlich dieser Trennwand hat sich der ursprüngliche Fußboden, ein auf dem anstehenden Löß

Gegen Ende der Klosterzeit zog man entlang der mittleren Stützenreihe eine Trennwand ein (Abb. 5 u. 8), wobei man den vorhandenen Estrich sorgfältig ausstemmte und die unvermeidbaren Fehlstellen anschließend säuberlich ausbesserte. Durch die nochmalige Teilung ergab sich für das Emporenuntergeschoß eine kreuzförmige Aufteilung, ohne daß bislang zu erkennen wäre, wozu die einzelnen Räume dienten. Dadurch wurde ein

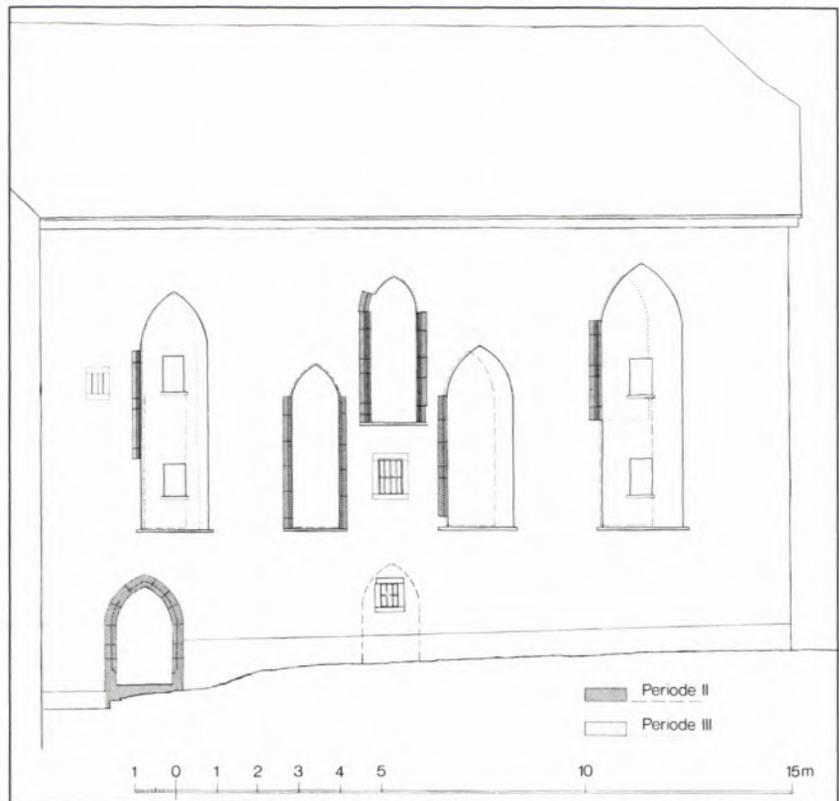
6 ZEICHNERISCHE Rekonstruktion der Befunde an der Nordwand des Langhauses. Zeichnung H. Gampp.

Etwa ab der Mitte des 14. Jahrhunderts begann man dann das im wesentlichen heute noch stehende einschiffige Langhaus zu errichten. Es hatte vermutlich vier Fensterachsen und zwei Zugänge an der Nordseite sowie ein großes Fenster in der Westwand, wie sich am Bau noch ablesen läßt (Abb. 6 u. 7). Ein sicher dieser

Ähnlich schwierig wird es werden, bezüglich Zahl und Größe der Fenster die richtige Lösung zu finden. Da es unser Bestreben ist, den letzten klösterlichen Bauzustand wieder faßbar zu machen, bietet es sich an, in Anlehnung an die jüngere Fenstergruppe der Nordwand (Abb. 6 u. 7) Öffnungen zu schaffen, die voraussichtlich den ganzen Raum genügend erhellen werden. Schwieriger wird es dagegen werden, entsprechendes für die Räume unter der Empore zu finden, da der Befund nur zwei (möglicherweise jüngere) Fenster in der Westwand erlaubt.

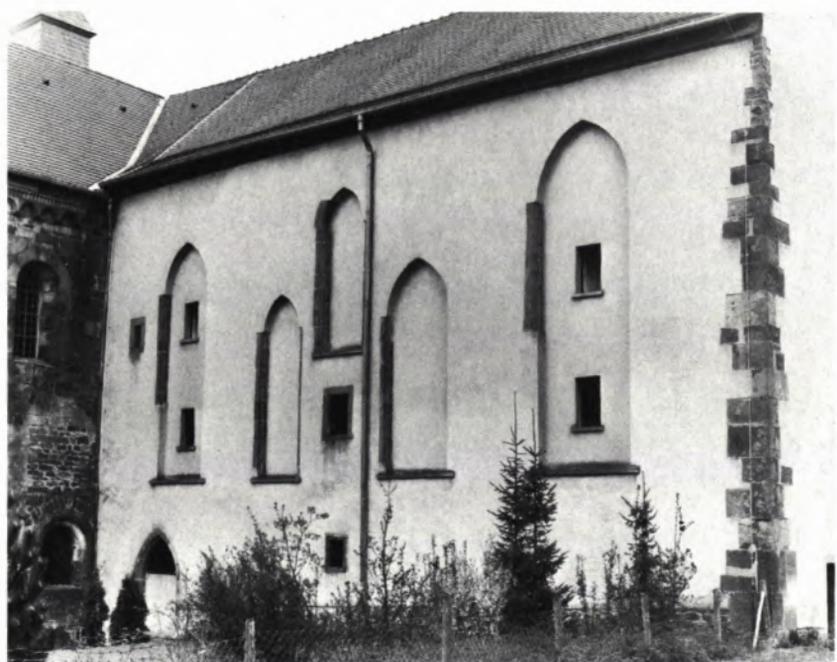
7 NORDWAND des Langhauses mit den Resten der Fenster aus Periode II und III. Zustand 1979.

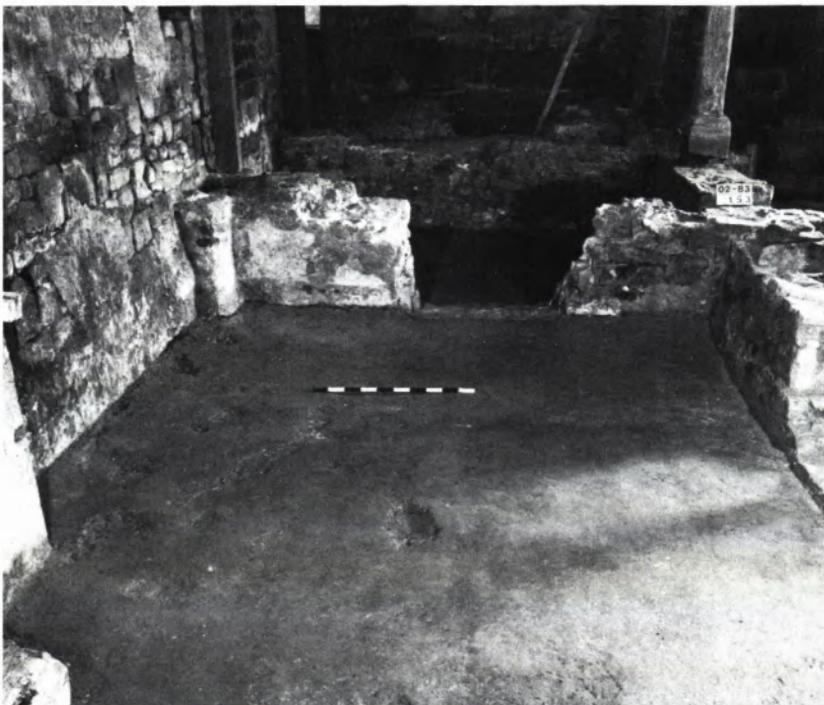
8 BLICK von Westen in die Räume unter der Empore mit Mörtelstrich, Wandvorlage und teilweise bemalter Trennwand sowie mit jüngerer Raumteilung rechts.

Umfang und Qualität der vorgefundenen Estrichböden (Abb. 8) lassen es wünschenswert erscheinen, sie zu erhalten. Ob dies allerdings bei ihrer geringen Belastbarkeit möglich sein wird, kann im Augenblick noch nicht gesagt werden. Auf alle Fälle sollen Niveaus und Strukturen übernommen werden.

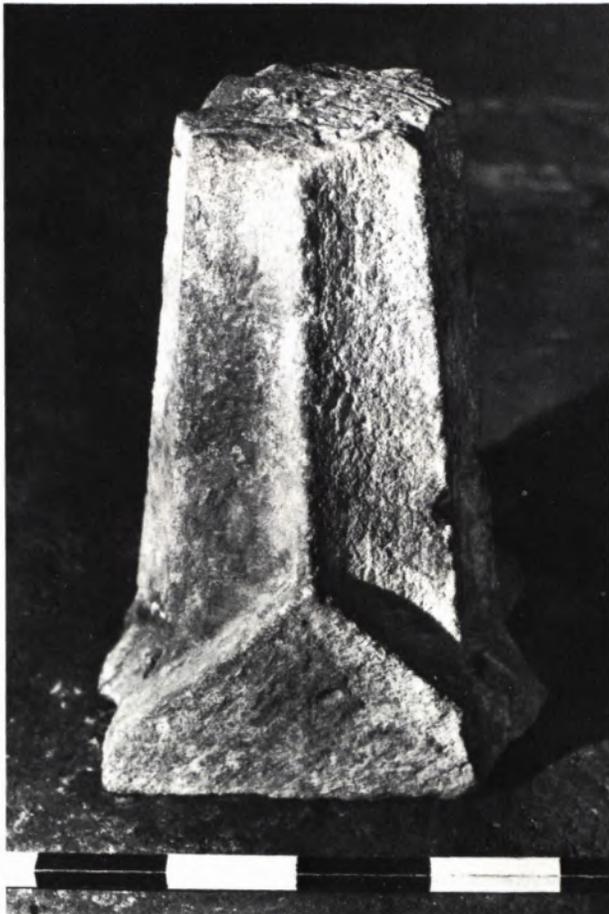
9 TEIL eines kannelierten, gotischen Firstaufsatzes, vermutlich ursprünglich auf dem Westgiebel angebracht. In Durchreiche aus Periode IIIa eingemauert.

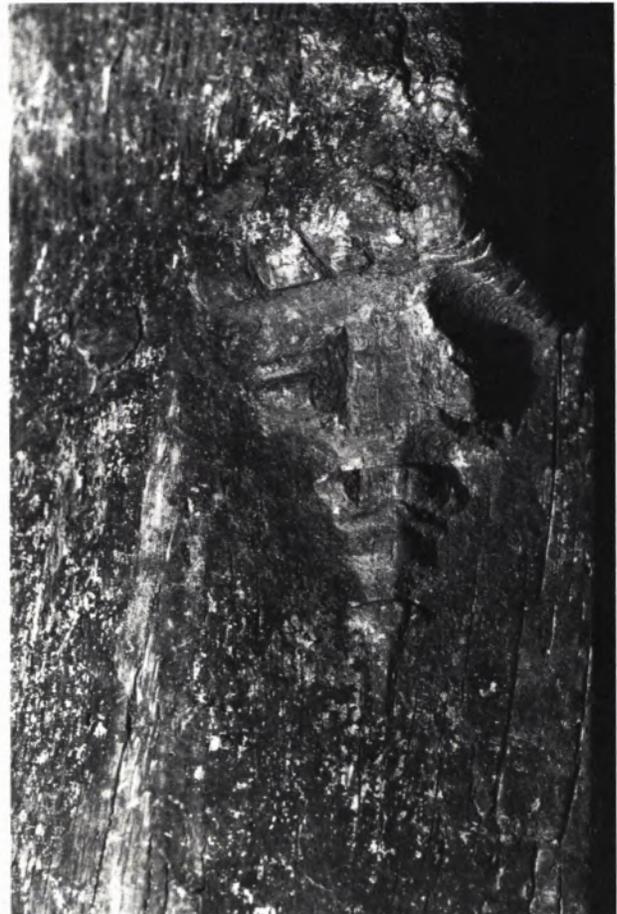
10 DETAIL einer sekundär im Stall des 19. Jahrhunderts eingebauten Holzstütze mit „Tropfenkonsole“. Vermutlich 2. Hälfte 15. Jahrhundert.

An die Stelle der nur geringfügig erhöhten Empore der Periode II tritt eine neue von gleicher Größe, die jedoch gegenüber ihrer Vorgängerin beträchtlich erhöht wurde, so daß ihre Begehungsebene ca. 3 bis 4 m über dem Ostteil des Langhauses lag. Sie stand vermutlich auf Holzstützen (Abb. 10), die auf Steinsockeln und Wandvorlagen ruhten. Ob sie etwa durch Konsolsteine auch mit den Außenwänden verbunden war, konnte noch nicht festgestellt werden. Der Raum unter der Empore war nach Osten geschlossen und in Nord-südrichtung etwa im Verhältnis 2 : 1 unterteilt. Daraus ergibt sich ein Untergeschoß mit zwei Räumen in spätgotischen Formen, dessen Funktion bislang nicht geklärt ist. Der gegenüber dem Ostteil der Kirche um ca. 20 bis 30 cm höher liegende Fußboden besteht ebenfalls aus einem mit Ziegelsplitt vermischten Mörtelstrich. Die Räume unter der Empore waren sowohl von der Laienkirche als auch von der nunmehr im Süden anzunehmenden Klausur her zugänglich. Weiterhin bestand zwischen ihnen eine Verbindungstür. Zur Ausstattung gehörte eine Nische in der Westwand, die bis auf den Fußboden heruntergezogen war. Die Wände waren verputzt, vermutlich jedoch noch nicht bemalt. Mit dem Umbau der Empore war die teilweise Freilegung der Fundamente im Westteil des Langhauses verbunden, da der Platz unter der älteren ursprünglich wohl mit Erde angefüllt war. Die neuen Räume hatten offenbar keine repräsentative Funktion, weshalb die Unebenheiten der Fundamente nur grob überputzt wurden.
