Erhard Schmidt: Untersuchungen zur Baugeschichte der Nikolauskapelle auf dem Grünen Hof in Ulm

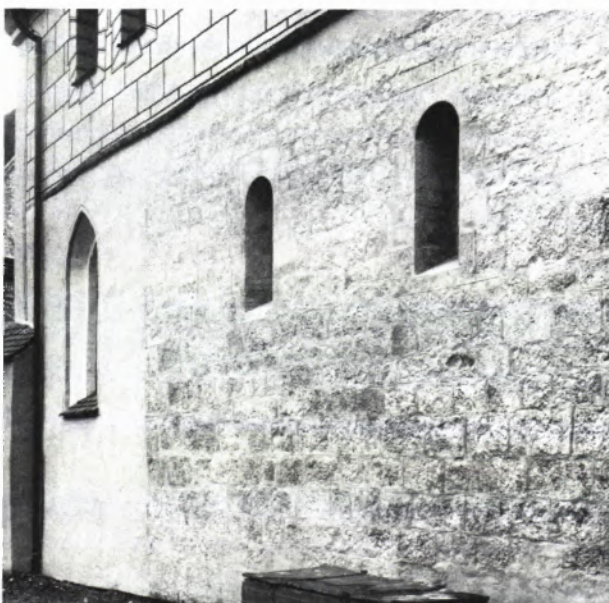
3 NORDWAND der Nikolauskapelle nach der Restaurierung 1980.

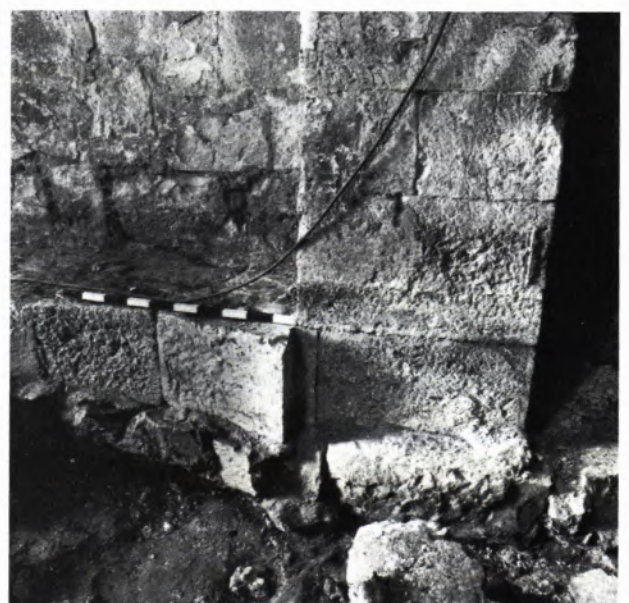
4 ANSATZ der romanischen Apsis in der Verzahnung mit den Quadern des südlichen Triumphbogens.

Die erste einschneidende Änderung erfuhr die Nikolauskapelle mit dem Abbruch der romanischen Apsis, die dem Neubau eines größeren Chores weichen mußte. Der Chor erhielt einen schlichten, querrechteckigen Grundriß in der Breite des Kirchenschiffes, so daß die Nikolauskapelle nun zu einem langgestreckten Saal wurde, der lediglich durch den Triumphbogen eine Raumteilung zwischen Langhaus und Chor erfuhr. Wie die teilweise erhaltenen Dienste belegen, war der Chor eingewölbt. Seine Ostwand erhielt eine schmale Tür, deren Spitzbogen mit Blendmaßwerk geschlossen war. Die Schwelle lag drei Stufen über dem Außenniveau. Im Zuge dieser Baumaßnahme wurde auch der Boden im Schiff erhöht. Auf einer Planierschicht fand sich eine Sandschicht, in die offenbar ein nicht mehr erhaltener Plattenboden eingebettet war. Das Schiff der Kapelle wurde zu diesem Zeitpunkt baulich nicht verändert, aber es wurde mit Wandbildern versehen, die teilweise freigelegt wurden. Die Umbaumaßnahme erfolgte im letzten Viertel des 14. Jahrhunderts und dürfte mit der überlieferten Altarneuweihe 1383 abgeschlossen worden sein.

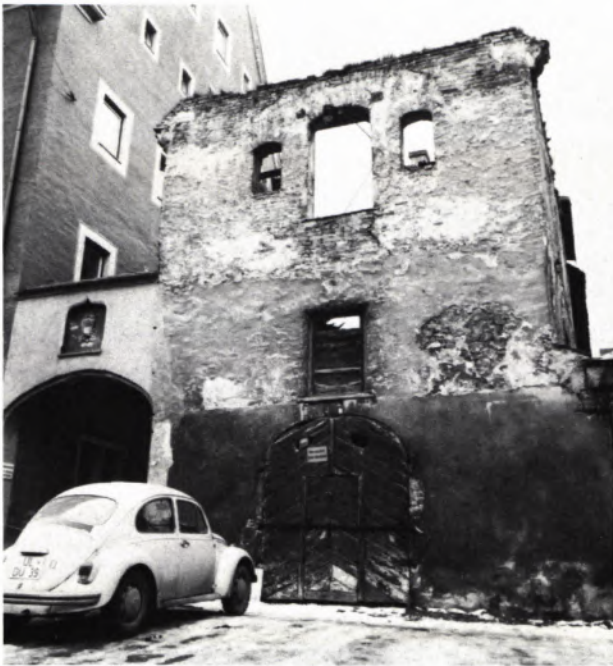
5 OSTWAND des Chores der Nikolauskapelle in ruinösem Zustand (1978).

Nach der Einführung der Reformation in Ulm verlor die Nikolauskapelle ihre Funktion und wurde profaniert. Sie diente in der Folgezeit als Lagerhaus. Der neuen Nutzung gemäß erfuhr sie mehrfach bauliche Veränderungen. Zwischenwände und Decken wurden eingezogen. Der Durchbruch eines großen Tores in der Ostwand des Chores resultiert aus den Erfordernissen der gewandelten Nutzung. Durch Bombeneinwirkung im 2. Weltkrieg stark beschädigt stand die Nikolauskapelle lange als Ruine, bis sie 1978 bis 1980 grundlegend saniert und einer neuen Nutzung zugeführt werden konnte.

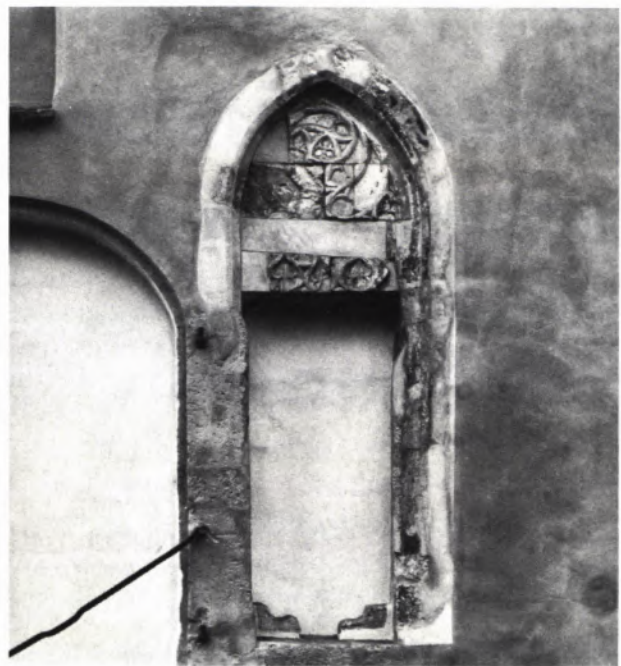
6 BEI DER RESTAURIERUNG der Chorostwand wurde eine gotische Tür mit Blendmaßwerk freigelegt.
