## Ingo Stork: Das große römische Landgut bei Grossachsenheim, Stadt Sachsenheim, Kreis Ludwigsburg

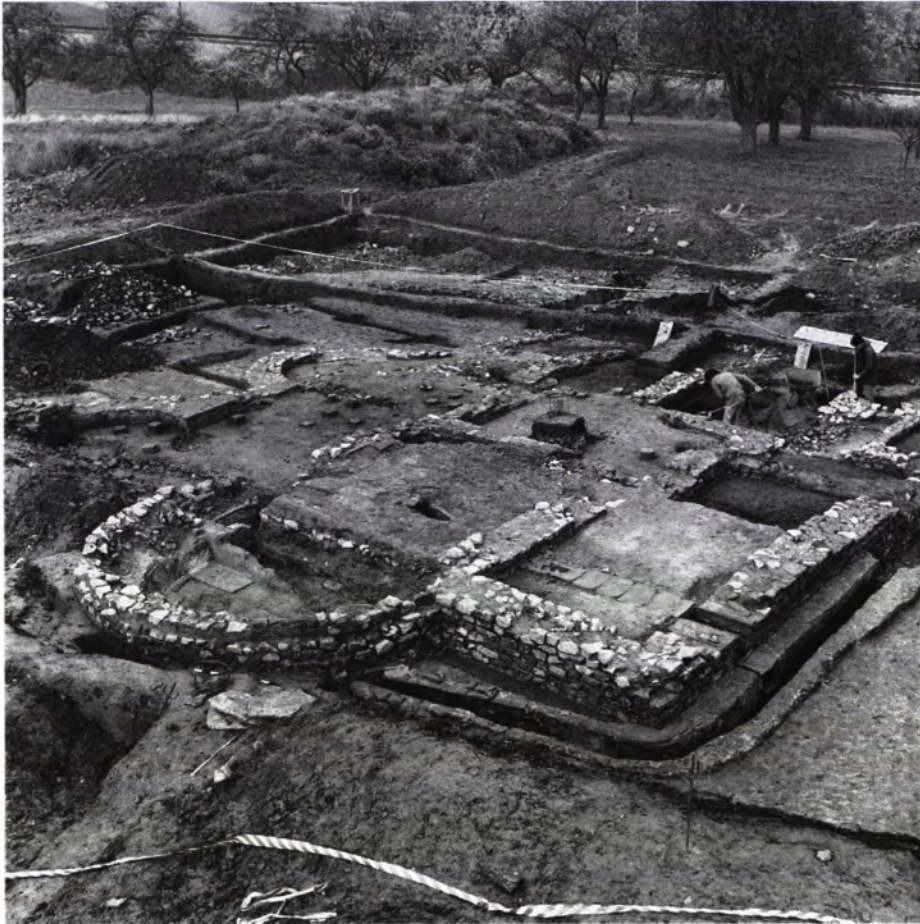
1 GROSSACHSENHEIM,  
Gesamtansicht des Badegebäudes  
von Südosten.

Am besten erhalten war das Badegebäude (Abb. 1 u. 2), dessen Mauern noch bis zu 1 m Höhe erreichten. Es handelt sich um ein Bad vom „Blocktypus“. Seine Ausmaße betragen rund 14 × 19 m. Besonders das Kaltwasserbecken vermittelte mit Plattenboden und dem Abflußrohr aus Blei eine gute Vorstellung vom ursprünglichen Aussehen des ebenfalls mit Wandmalereien versehenen Kaltbaderaumes. Die Innenausstattung genügte gehobenen Ansprüchen. Hier stand wahrscheinlich auch eine unterlebensgroße, vollplastische Steinstatue einer Göttin (Venus?), von der allerdings nur noch der rechte Fuß entdeckt werden konnte. Auch eine importierte Marmorschale (Abb. 7) ist in Zusammenhang mit dem Badebetrieb zu sehen. Überlegungen, das Badegebäude zu erhalten und zu konservieren, ließen sich aus Planungs- und Kostengründen nicht realisieren.

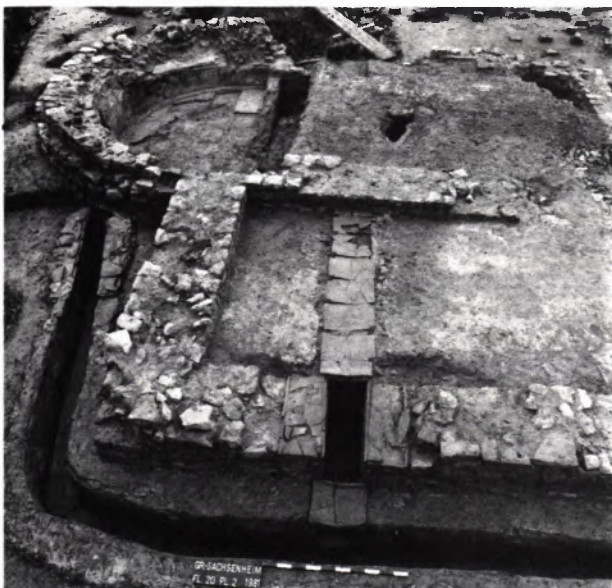
2 KALTBADERAUM des Badegebäudes mit Abwasserkanälen, Aufnahme von Osten.
