## Joachim Göricke: Zur Wiederherstellung einiger Räume in der Landfriedsches Villa in Heidelberg

Bei notwendigen Renovierungsarbeiten im Erdgeschoß des Gebäudes Gaisbergstraße 40 sind unter den abgehängten Decken und verkleideten Wänden die ursprünglichen Wand- und Deckendekorationen wieder freigelegt worden.

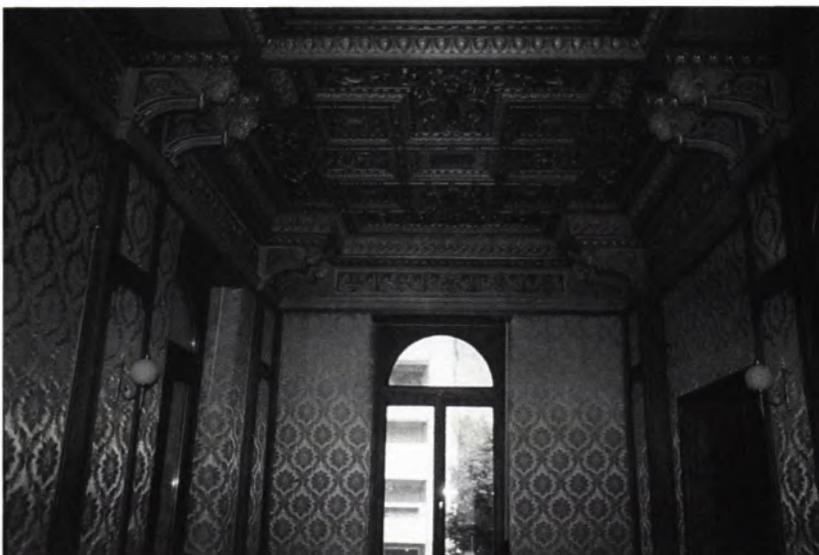
5 DER WESTLICHE RAUM nach der Wiederherstellung.
