## Norbert Bongartz: Jahrzehntlang hart am Abbruch vorbei – Das „Klösterle“ in Stuttgart-Bad Cannstatt

Vielen bemerkenswerten Umständen ist es zu verdanken, daß das „Klösterle“, ein gotischer Fachwerkbau des 15. Jahrhunderts, bis auf uns gekommen ist. Die Bemühungen der Denkmalpflege um die Erhaltung dieses Hauses gehen in die 30er Jahre zurück, das Kapitel der Erhaltung begann aber erst ab 1976. Nachdem sich die Denkmalpflege endlich durchsetzen konnte, ist das Haus von Ende 1982 bis Anfang 1984 gründlich saniert und restauriert worden. Ein Kurzbericht über diesen bemerkenswerten Denkmalpflege-Fall soll doch noch – wenigstens mit erheblicher Verspätung – vorgelegt werden:

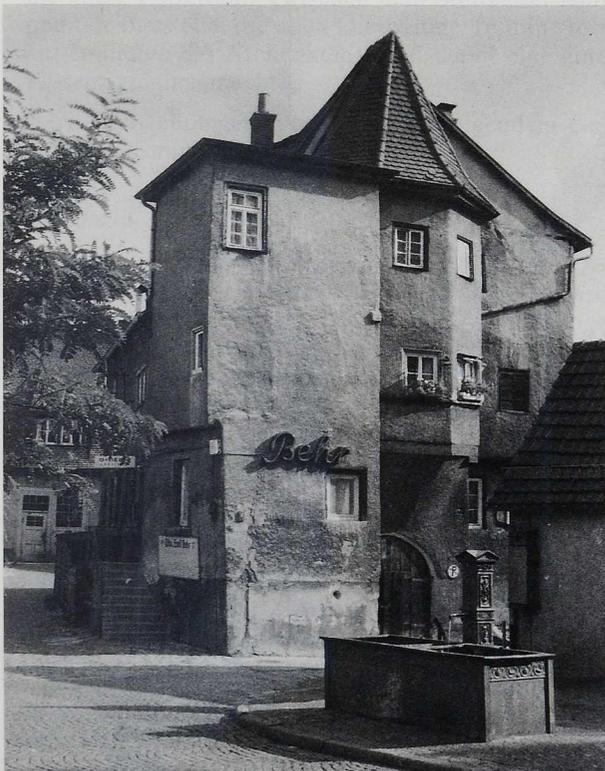
1 DAS „KLÖSTERLE“ 1953 von Norden. Angelehnt an einen Teil der Hofmauer der jüngere dreistöckige Anbau.

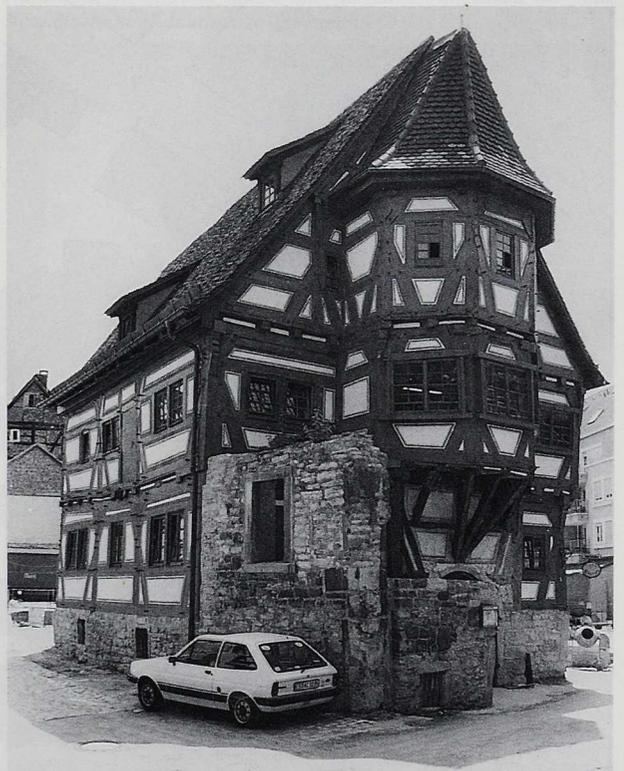
2 DIE GLEICHE ANSICHT 1984, die Bauteile des 19. Jh. sind entfernt: Anbau und seitliche Aufstockung.

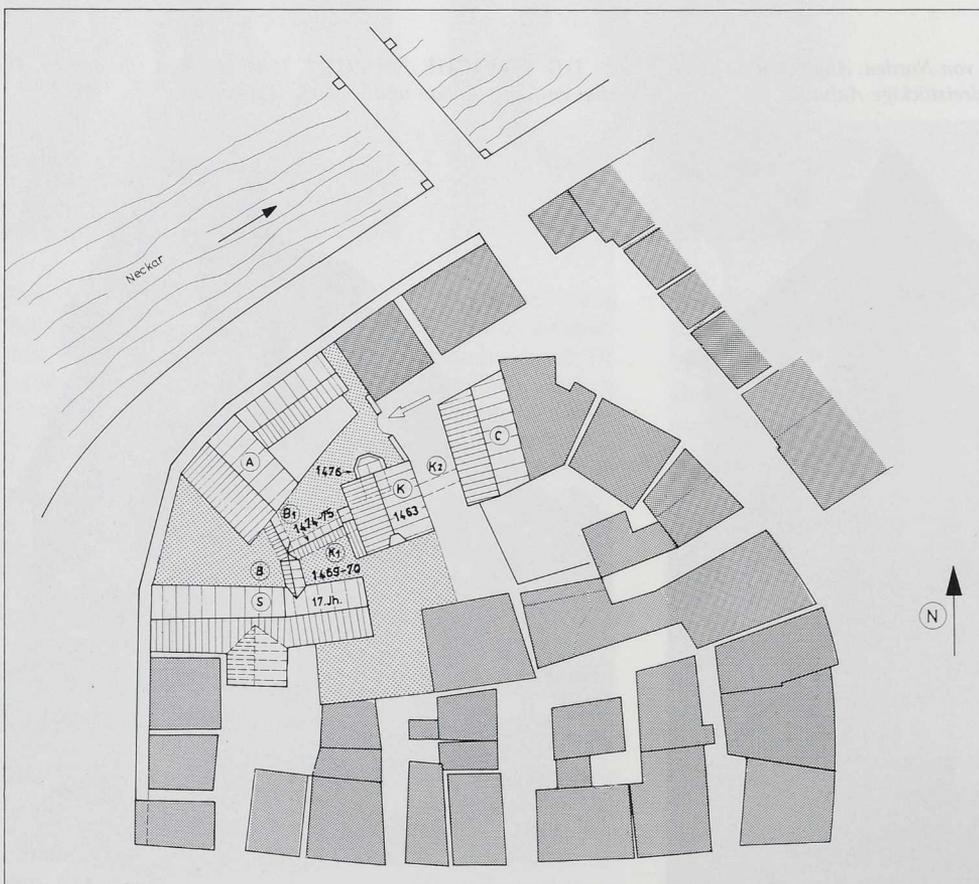
3 LAGEPLAN. Aus älteren Katasterplänen und Beobachtungen am Bau wurde dieser Gesamtplan so kompiliert, wie das „Klösterle“ im 17. Jh. gruppiert war. Der Kernbau ist durch Brücken mit drei Nachbarhäusern verbunden gewesen. Der Beginnen-„Hof“ ist durch Rasterung gekennzeichnet.

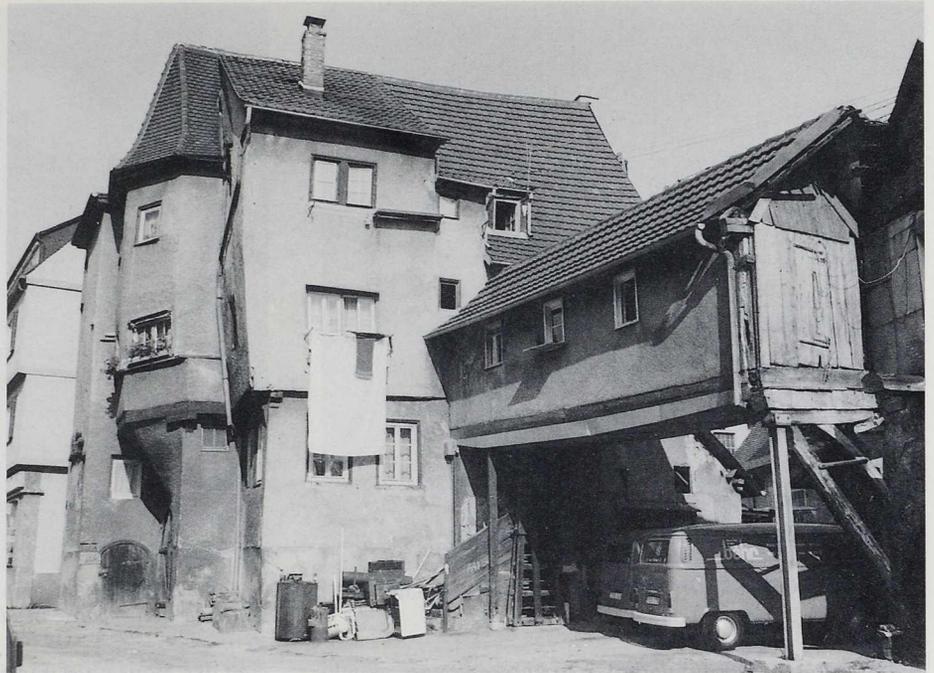
4 VON WESTEN vor 1980.  
 Erkennbar sind die Teilauf-  
 stockung und die letzte noch  
 erhaltene der 3 Brücken (K1).

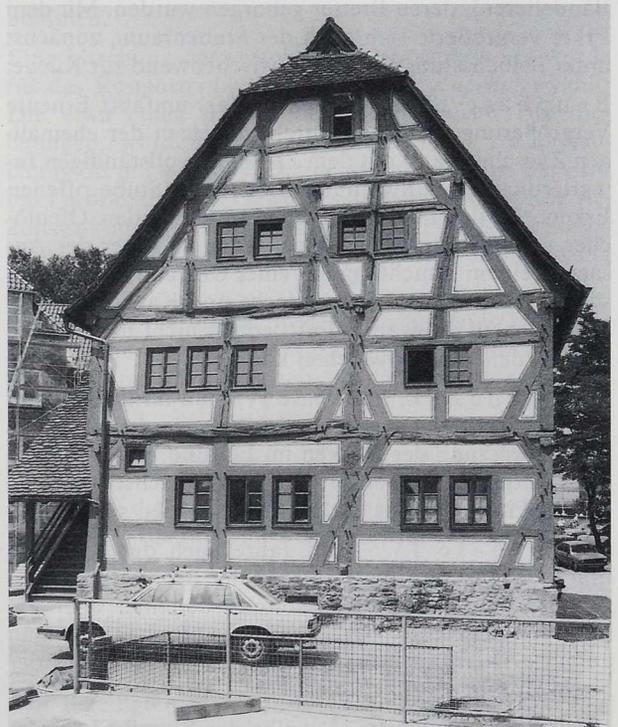
5 DIE SÜDLICHE RÜCKSEITE. Das wiederhergestellte Rauchloch an der Dachspitze und der Unterschied von Alt- und Neuhölzern sind deutlich zu erkennen.

cher entlastet werden. Bewußt wurden auch die vorgefundenen *Keilstufentreppe*n instand gesetzt und wo nötig ergänzt. Die alten aber schwachen, ursprünglich für Stroheckung „berechneten“ eichenen und rauchgeschwärzten *Sparren* konnten gleichfalls fast alle erhalten werden: Hinter, d. h. über einer Bretterschalung wurden unsichtbare Zusatzhölzer gelegt und mit den alten Sparren durch die Schalung hindurch verschraubt, wodurch sich deren Tragfähigkeit erheblich verbesserte. Durch gestalterische Kniffe ließ sich der (auch für die Wärmedämmung) höhere Dachaufbau an den Außenkanten (Traufen und Ortgänge) weitgehend verstecken. Alte Handstrich-Biberschwanzziegel verleihen der *Dachdeckung* einen Grad an Lebendigkeit, der mit Maschinenziegeln nicht erreicht werden kann.

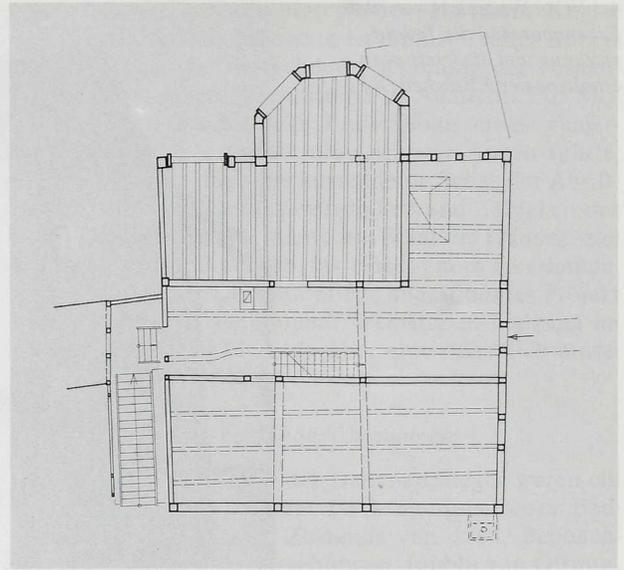
7 OBERGESCHOSS mit Stube. Grundrißdiagramm. Die gestrichelte Deckenpartie ist die zweite Erweiterung der Stube.

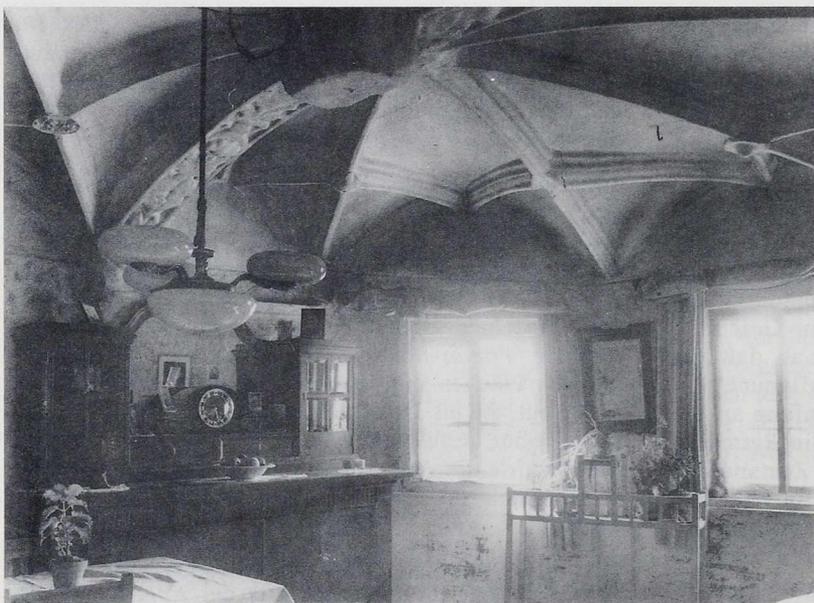
10 DIE KAPELLE noch als Wohnzimmer. (Die frühere Bewohnerin ist in den Neubau nebenan gezogen.) Das Gewölbe und die Wände waren regelmäßig überweißelt worden.

Eine Mischung der verschiedenen Lösungswege wurde für das Restaurierungskonzept in der *Kapelle* gewählt: Die etwa einen halben Zentimeter dicken Übertünchungen wurden nach entsprechender Voruntersuchung bis auf wenige Stellen entfernt und über der dritten Farbfassung des Gewölbes und der Wände eine Rekonstruktion der festgestellten ältesten Fassung aufgemalt. Nur an den Schlußsteinen wurde die Erstfassung freigelegt.

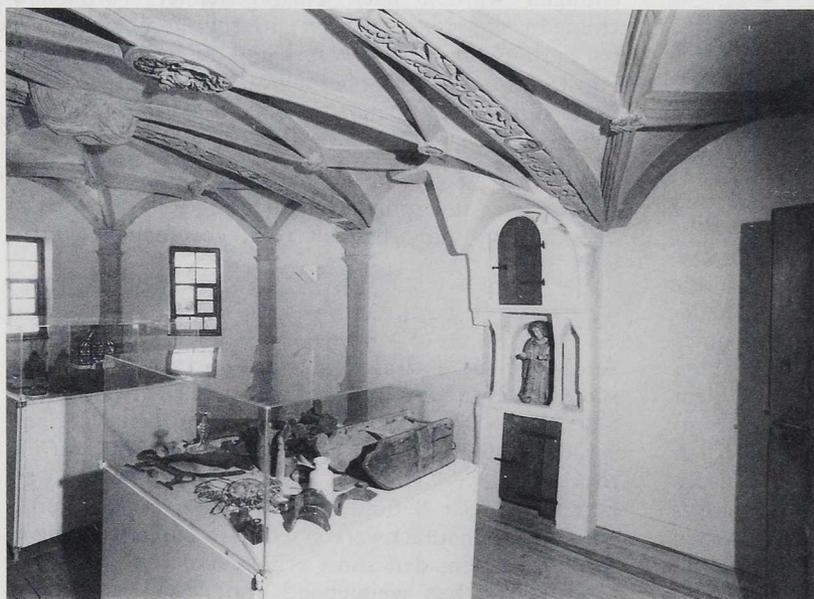
11 NACH DER RESTAURIERUNG sind in der Kapelle neben Dokumentarfotos von der Instandsetzung des Hauses Fundstücke ausgestellt, die bei den Bauarbeiten zutage kamen.

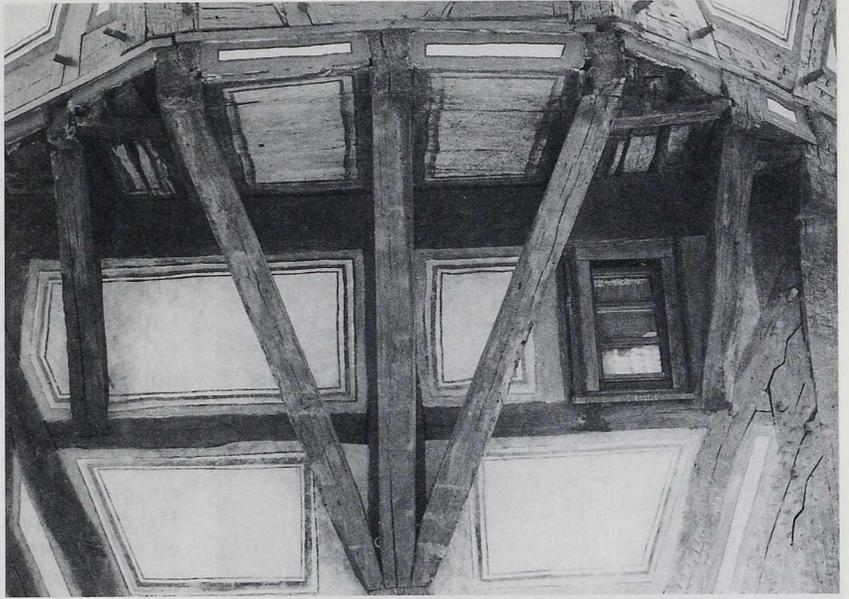
12 DETAIL unter dem Erker: An den Bodenbrettern und den Putzfeldern hat sich die mittelalterliche Rotfärbigkeit mit schwarzgrau schattierten Banelieren erhalten (1984).

Nachdem das Grobkonzept „stand“, begann das Ringen um die Details. Die Wiederherstellung der Farbigkeit des Äußeren mit Rotfassung der Fachwerkhölzer und schwarzem schattierten Banelier war die naheliegendste Entscheidung. Große Farbbefundstellen unter dem Erkervorsprung konnten in ihrer halbverblaßten Farbigkeit erhalten und mit der (in Ölfarbe auf dem Holz, in Mineralfarbe auf dem Putzfeld ausgeführten) farbfrischen Rekonstruktion in einen aufschlußreichen Kontrast gesetzt werden. Ähnlich wurden die Fachwerkhölzer behandelt: Alle neuen Hölzer blieben sägerauh (nicht aber angebeilt oder geschroppt) und stehen damit ziemlich glatt in augenfälliger Weise von den alten Hölzern ab, was deren Authentizität unterstreicht.

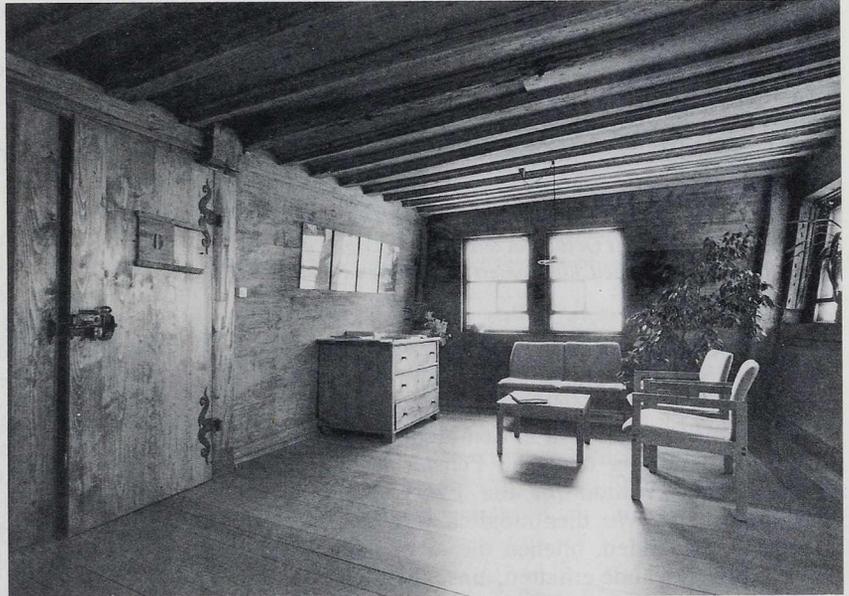
13 „DIE STUBE mit alten Bohlenwänden und Bretter-Balken-Decke. Neu sind Boden, Tür und die Schiebefenster.“

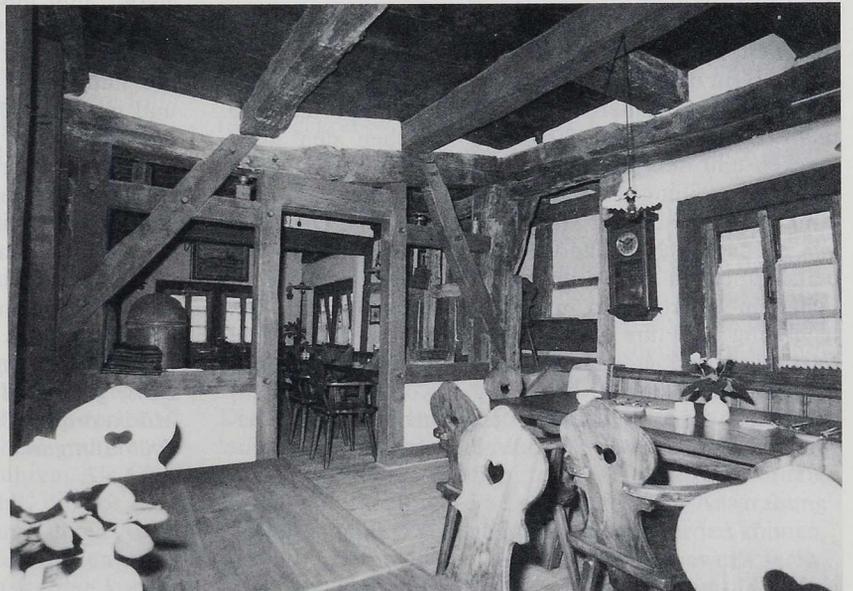
14 IN DER GASTSTÄTTE ein Beispiel für dienende Statik: Der an dieser Stelle gebrochene alte Unterzug wird mit neuen Türpfosten unterstützt und konnte so in seiner Verformung erhalten bleiben.

Im Fachwerkbereich aber gelang es, daß die übrige Sanierung der Konstruktion vom Zimmermann ausgeführt werden konnte: Geneigte Wände wurden durch neue aussteifende Fachwerk-Rahmen stabilisiert, die alten, zum Teil stark verbogenen Deckenbalken wurden von ihrer früheren Tragfunktion befreit durch zwischen- und höhergesetzte neue Holzleimträger. Mit Winkelblechen und Schraub- oder Rillennägeln wurden diese kraftschlüssig auch als Zugelemente an die alten Rähme oder Schwellen angeschlossen. Die wenigen Zentimeter Verlust an Raumhöhe ließen sich bei den vergleichsweise günstigen Raumhöhen von ca. 3 m im Erdgeschoß, 2,70 m im Ober- und 2,90 m im ersten Dachgeschoß leicht verschmerzen. Auch das Kapellengewölbe, durch Schwingungen des tragenden Unterzugs infolge wechselnder Belastungen der Deckenbalken im Dach vielfach gerissen, konnte mit dieser Methode eines neuen tragenden Deckengebälks krisensi-

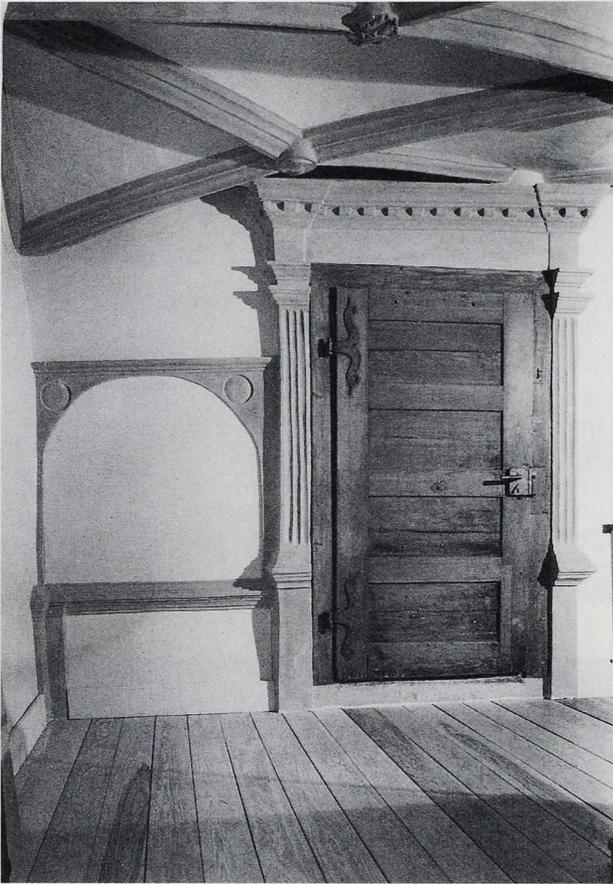
15 BAUFORMEN der Gotik und aus dem Repertoire der Antike zu einer neuen Einheit komponiert: ein in der Renaissance häufigeres Phänomen.
