Norbert Bongartz und Rolf Hekeler: **Historische Fensterformen  
in Baden-Württemberg (1)**  
Schieben statt Drehen und Kippen

*In drei Artikeln sollen in nächster Zeit die vielfältigen historischen Fensterformen im südwestdeutschen Bereich dargestellt werden. Der erste Beitrag dieser Reihe stellt eine noch im Lande nachweisbare vorbarocke, fast vergessene Fensterform vor, die in letzter Zeit an einigen Orten wiederbelebt wurde.*

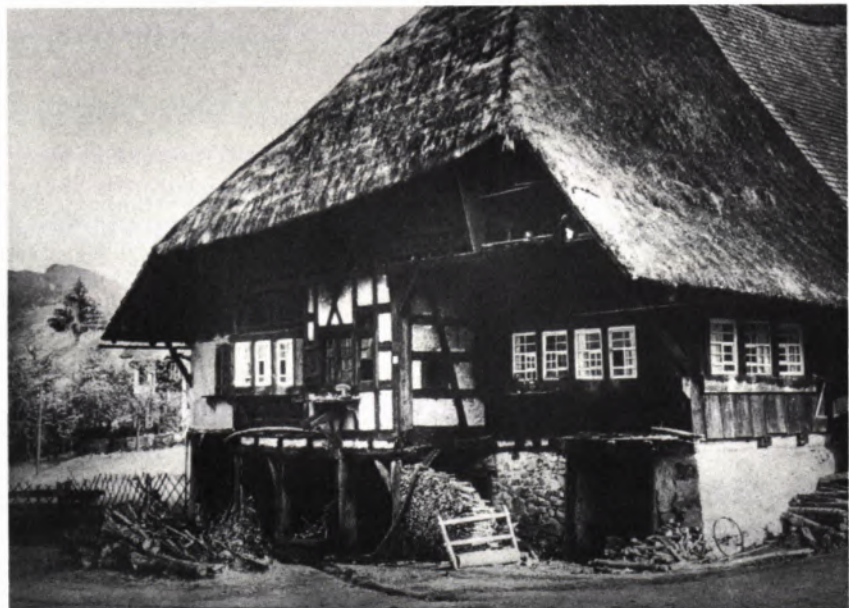
I DIE ALTEN SCHIEBEFENSTER an den Eckstuben sind bei dem Schwarzwälder Bauernhaus (bei Gutach/Kinzigtal) deutlich erkennbar. Die Aufnahme entstand um 1900.

In den Eckstuben der dort aufgestellten Schwarzwaldhäuser findet man in dichter Reihe Sprossenfenster mit kleinen querformatigen Glasscheibchen (Abb. 1 u. 2). Zwischen zwei kräftigeren Quersprossen läßt sich ein kleiner verglaster Schiebeteil bewegen. Der Schiebeflügel ist leicht unter Augenhöhe angeordnet, so daß der in der Stube Stehende, wenn er gut „zielt“, gerade seinen Kopf hinausstrecken kann. Wer das zur Verriegelung in die Laufnut eingelegte Hölzchen entfernt und den Schieber zu einem „Wer-da?“-Ruf öffnet, der erlebt ein neues uraltes „Fenstergefühl“, welches ihn unmittelbar in frühere Zeiten zurückversetzt als viele Beschreibungen.

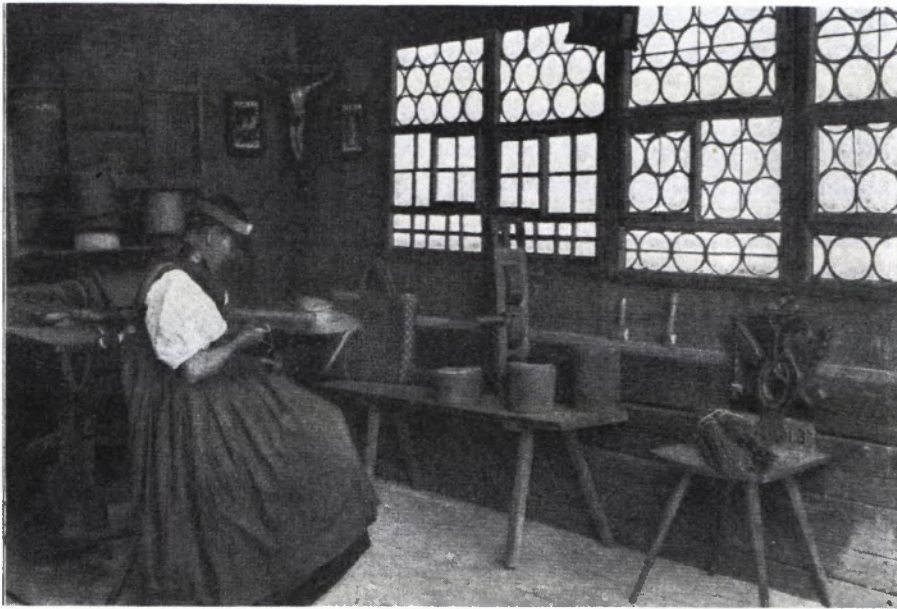
2 SCHIEBEFENSTER eines Schwarzwaldhofes mit verschiedenartiger Verglasung: holzsprossiertes Flachglas und Mondscheibenverglasung. Aufnahme um 1900.

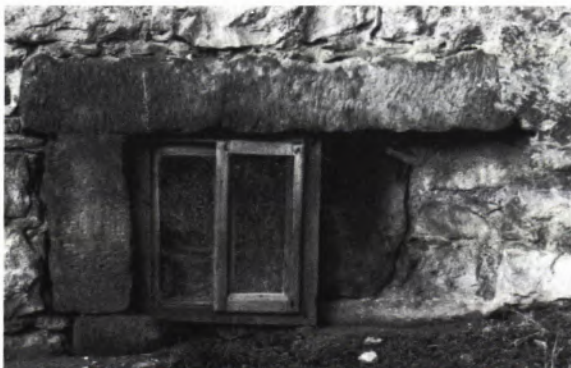
3 KELLERFENSTER, Schiebefenster, nachträglich eingesetzt anstelle eines ursprünglichen Steinschiebers. Es befindet sich am sog. Senftschlößchen, Hauptstr. 22, in Untermünkheim, Kr. Schwäbisch Hall.

4 FLURFENSTER, einfaches kleines Schiebefenster im Sockelgeschoß, ebenfalls am „Senftschlößchen“ in Untermünkheim.

1) Die einfachste Form der Schieber ist das kleine Lufenfenster im Eingangsbereich neben der Haustür oder als Stallfenster: Die quadratische Lichtöffnung wird senkrecht in einen feststehenden Teil und einen Schieber gegliedert (Abb. 3 u. 4).

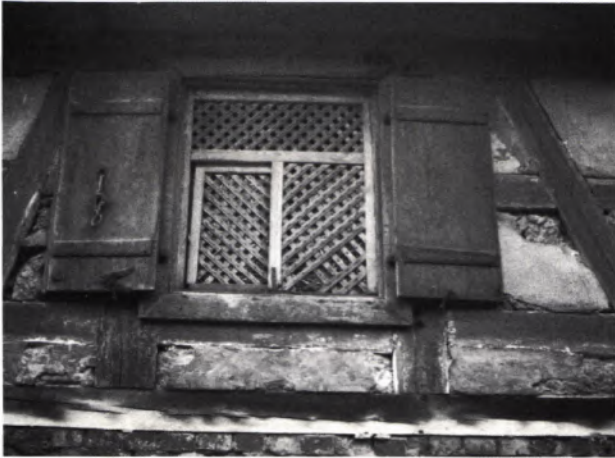
5 HÖLZERNE GITTERFENSTER mit Schiebeteil an einem Scheunengebäude aus der Barockzeit in Sulzdorf, Stadt Schwäbisch Hall.

3) In Hohenlohe sind auch Holzvergitterte Schiebeluken an Scheunengebäuden zu finden (Abb. 5).

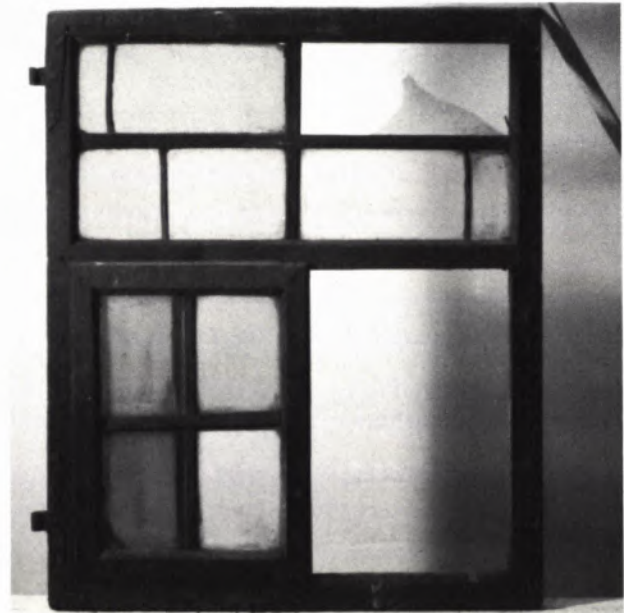
7 SCHIEBEFENSTER, als Drehflügel umgebaut (Innenseite) aus Rottweil; zweizonig mit hochrechteckigem Schieber, unterschiedlichen Glasmaßen, wohl vor dem 18. Jh.

6) Der Normaltyp des Schiebefensters in Baden-Württemberg ist aber das eng sprossierte oder bleiverglaste, feststehend eingebaute Fenster mit Schiebeteil, je nach Bedarf unten (Abb. 7), im mittleren Bereich oder oben

Manche vorher fest eingebauten Fenster wurden zu bequemeren Drehflügeln umgebaut (Abb. 7 u. 8).

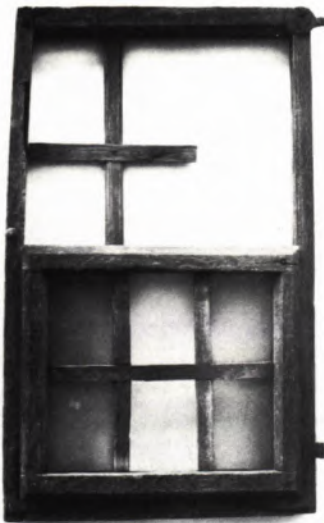
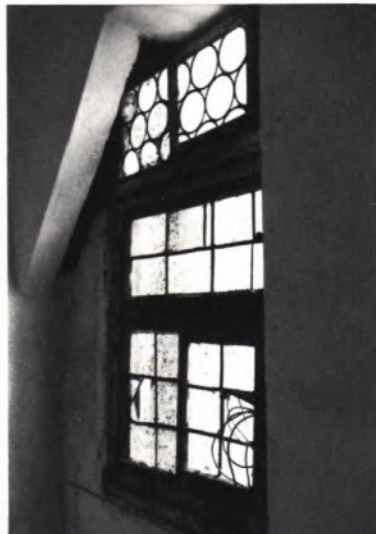
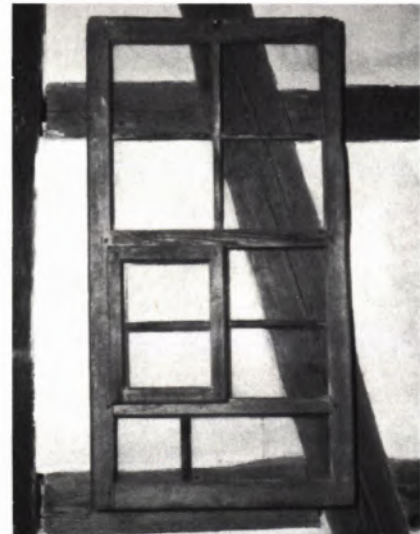
8 ZUM DREHFLÜGEL nachträglich umgebautes Vertikal-Schiebefenster (Innenseite) mit sehr plumper Sprossenteilung, aus Markgröningen, wohl 16. Jh.

9 SCHIEBEFENSTER in Nürtingen. Dreizonig mit zwei Schiebern oben und unten, Mondscheiben- und Rechteck-Verglasung, vielleicht 17. Jh.

10 SCHIEBEFENSTER aus der Gegend um Rottweil (Innenseite). Dreizonig mit hochrechteckigem Schieber, unterschiedlichen Glasmaßen, wohl vor dem 18. Jh.

5) Vertikalschiebefenster sind in Schwaben selten. Sie kommen meist an Fenstern der Dachböden vor (Abb. 8). Ob sie für diese Öffnungen jedoch geschaffen wurden, ist eine andere Frage.

angeordnet (Abb. 9 u. 10). Die hier gezeigten Hirsauer Fenster (Abb. 11) zeigen sogar zwei bis drei Schieber je Fenster, um für die dahinterliegende Badestube genügend Luftaustausch zu ermöglichen.

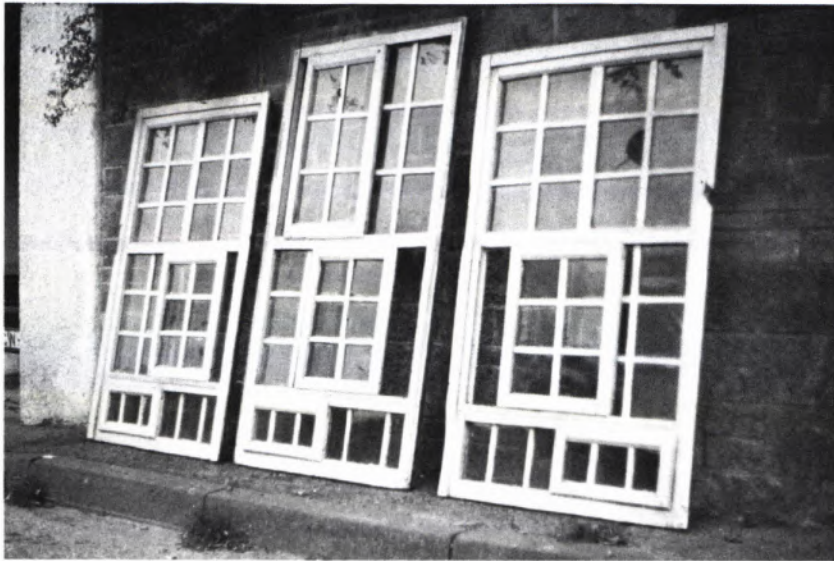
11 SCHIEBEFENSTERGRUPPE  
(Innenseite) aus der ehem. Badestube im Kloster Hirsau. Die Fenster waren bis vor kurzem noch in Benutzung! Dreizoniger Aufbau, Rechteckverglasung in Eichenrahmen, Häufung der Schiebeteile, 17. Jh. oder älter.

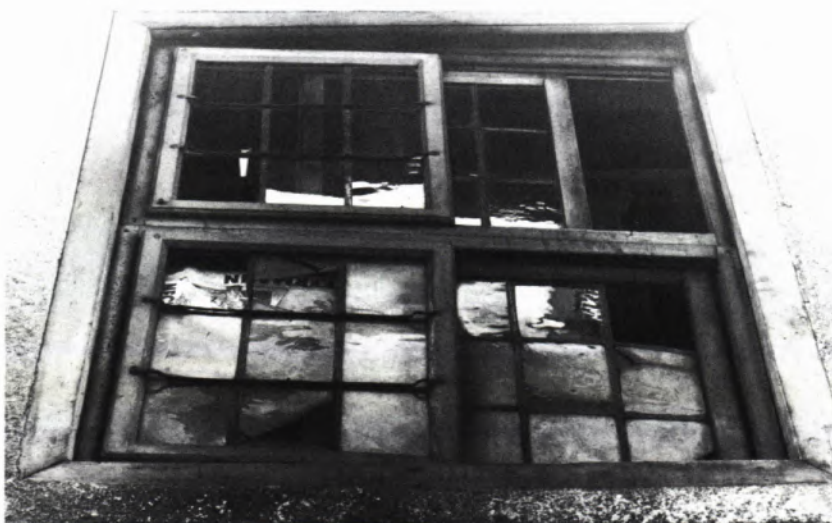
12 TREPPENHAUSENFENSTER in einem Haus bei der Unteren Herrengasse in Schwäbisch Hall, wohl aus der Barockzeit. Bleiverglasung mit Windeisen, zweimal zwei gegeneinander verschiebbare Schieber.

7) Die Treppenhausfenster eines Schwäbisch Haller Hauses besitzen gegeneinander verschiebbare, ungewöhnlich große Fensterelemente (Abb. 12).

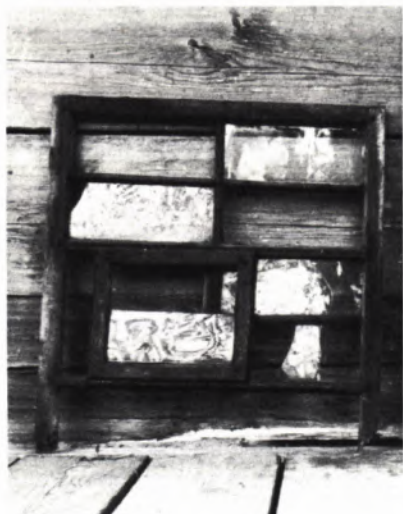
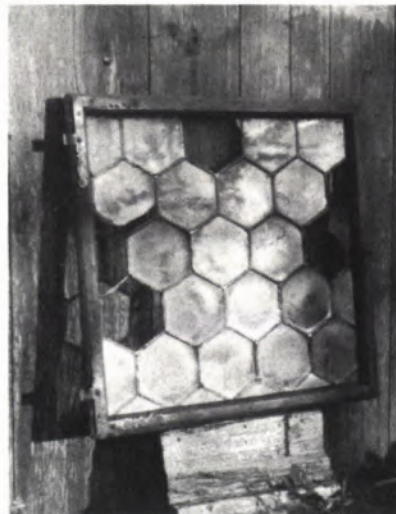
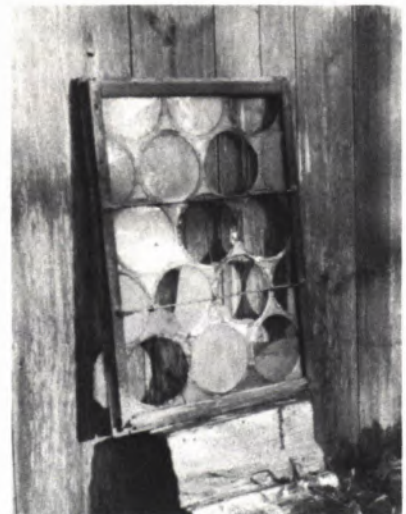
14 ALTES SCHIEBEFENSTER von den Gesindekammern im Obergeschoß des Unteren Gschwendhofs in Gütenbach bei Furtwangen aus dem 18. Jh.

15 und 16 SECHSECK- UND MONDSCHEIBENVERGLASUNG. Die beiden Fenster aus Rottweil haben noch die alte Bleiverglasung.

Die vorgefundenen alten Fenster lassen zwei Arten der Verglasungen erkennen: Zunächst die „Flachverglasung“ aus geblasenem, weißlich bis grünlichem Glas mit Blasen und Schlieren, in genuteten Holzsprossen oder luftdichterer Bleisprossierung (Abb. 14). Anspruchsvollere Abarten der Flachverglasung sind „Mondscheibenverglasungen“ (Abb. 15; aus rund geschnittenen Scheiben mit kleinen Zwickelgläschen, welche oft fälschlich als „Butzenverglasung“ bezeichnet werden) und Sechseck- sowie Rautenverglasungen in Bleiruten (Abb. 16).

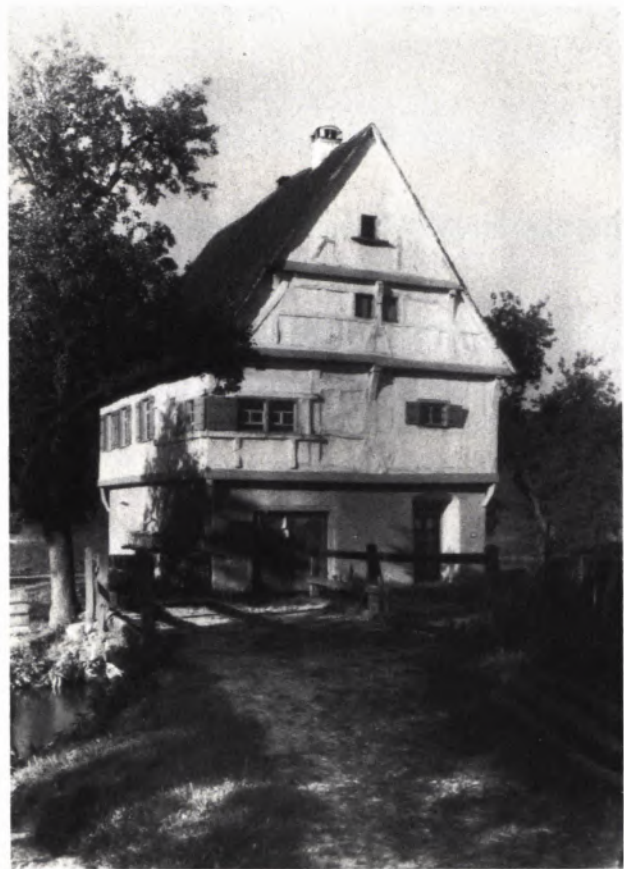
13 BAUERNHAUS bei Hayingen-Indelhausen bei Zwiefalten in einer Aufnahme um 1900. Das Gebäude des 16. Jh. hat noch Schiebefenster an der Eckstube. Die Übertünchung des Fachwerks geht auf die Zeit um 1800 zurück (vgl. Heft 1/80 dieser Zeitschrift).

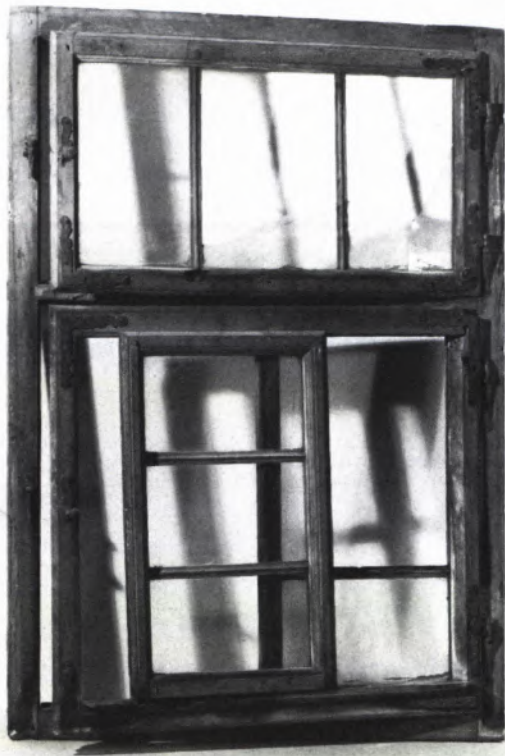
17 FENSTER AUS DER BAROCKZEIT, Schieber im Drehflügel (Innenseite), mit anspruchsvoller Profilierung. Aus Markgröningen, Finstere Gasse 4.

In einem anderen Fall bleibt man zwar beim fest eingebauten Fenster (so in Markgröningen, Abb. 17) mit Kämpferteilung etwa in den Proportionen des Goldenen Schnitts. Das Oberlicht ist jedoch als Drehflügel in breit gelagerten Proportionen ausgebildet, mit schönen Eckbändern und Vorreiberbeschlag. Darunter ist ein

zweiter, größerer Drehflügel angeordnet, vertikal geteilt mit eingebautem Schieber. Zwei Fenstertechniken, eng miteinander verknüpft! Oberlichtflügel, Schieber und sein Pendant sind durch je 2 Bleisprossen geteilt, so daß sowohl liegende wie stehende Glasformate im gleichen Fenster erscheinen.

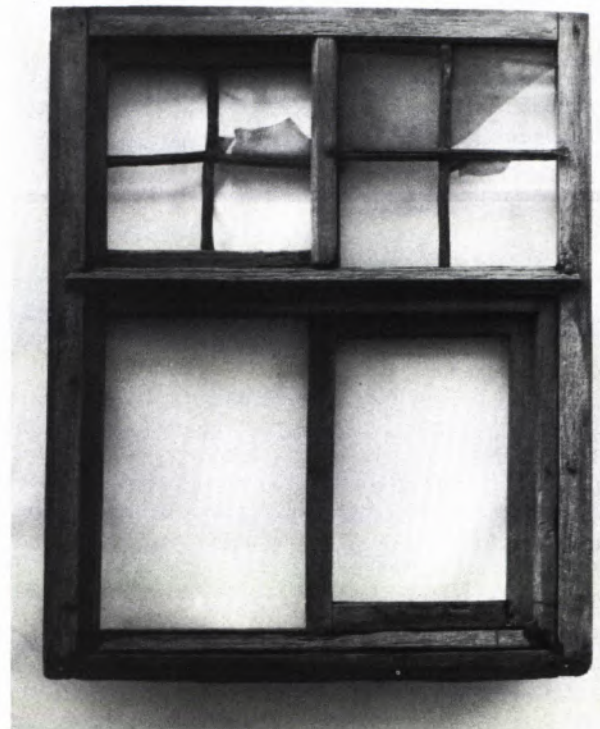
18 FENSTER AUS DER BAROCKZEIT mit zwei Schiebern, davon einer im Drehflügel, dessen Sprossierung verloren ist (Außenseite). Ebenfalls Haus Finstere Gasse 4.

Ein zweites Fenster vom Dachboden des gleichen Hauses (Finstere Gasse 4 in Markgröningen) ist äußerlich ähnlich aufgeteilt, unterscheidet sich vom vorgenannten aber dadurch, daß es zwei Schieber besitzt, einen im festen Oberlichtteil, den zweiten innerhalb des darunter angeordneten Drehflügels (Abb. 18).

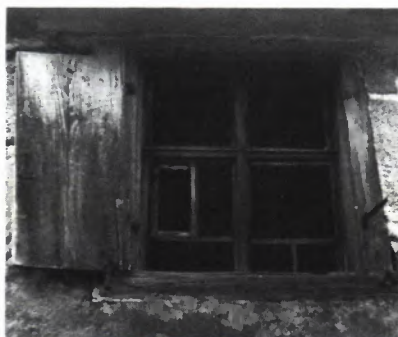
19 KREUZSTOCKFENSTER aus der Barockzeit mit Schieber im Drehflügel, die Sprossierung ist verloren. Aus Pfohren bei Donaueschingen.

Stellen wir ihnen noch zwei Fenster von einem auf 1790 datierten Bauernhaus in Pfohren bei Donaueschingen zur Seite: Das eine, ein Kreuzstockfenster (Abb. 19), besitzt zwei Drehflügel in den unteren Öffnungen, denen nur auf einer Teilfläche Schieber eingebaut wurden. Das andere fest eingebaute Fenster (Abb. 20) be-

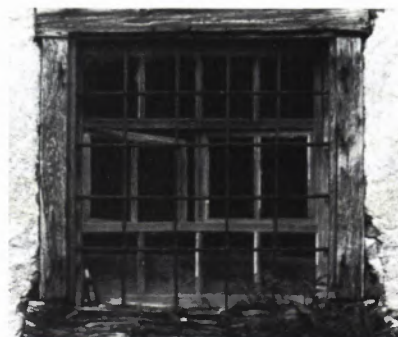
20 DREHFLÜGELFENSTER am gleichen Haus in schiebefensterähnlicher Teilung.

sitzt in einem mittleren Streifen zwei schieberlose Drehflügel. Die Gesamtkomposition des Fensters erscheint wie die Umsetzung des Schiebefenster-Normaltyps auf die Drehflügeltechnik. Über der Haustür dieses Hauses war ein Fenster mit Brettläden verschlossen. Eine kleine, mit Schieber schließbare Aussparung (Abb. 21) belegt ein ebenso aufgeteiltes Schiebefenster dahinter: Ein nächtlicher „Wer-da?“-Ruf war hier sogar bei sonst verschlossenem Fensterladen möglich!

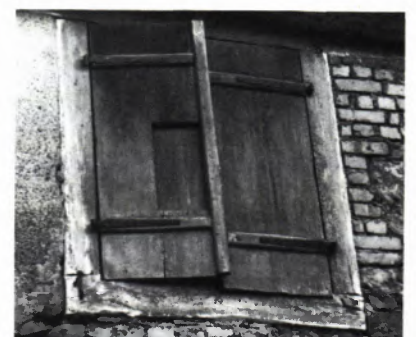
21 FENSTERLADEN mit Schiebeteil am gleichen Haus.

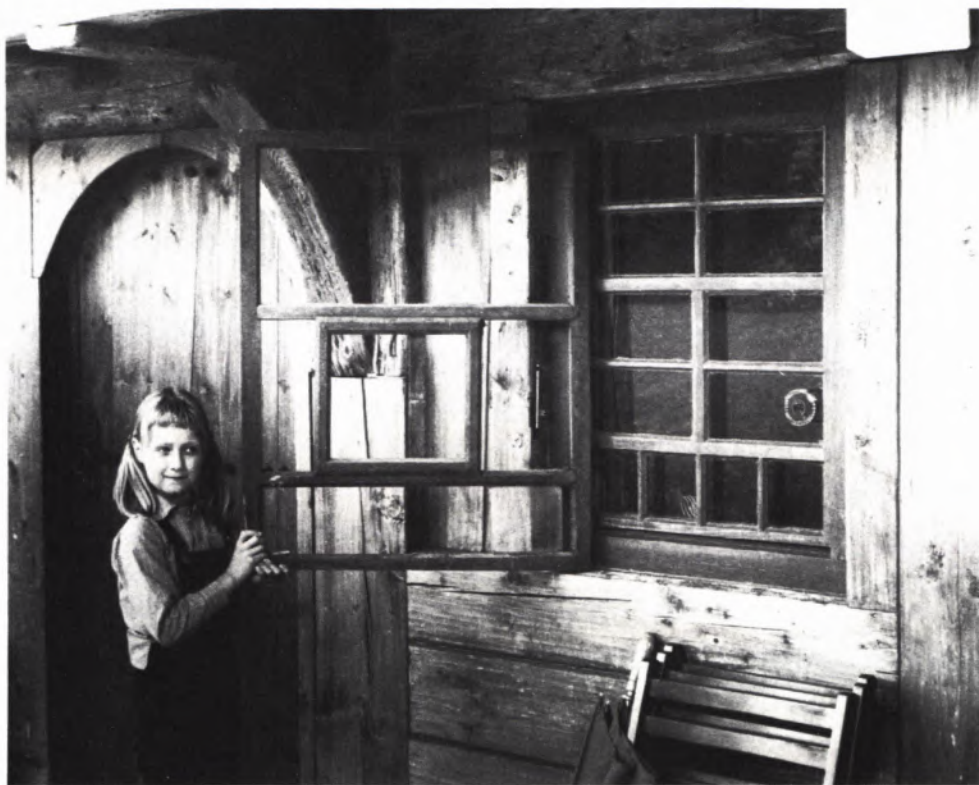
22 ALT UND NEU:  
Originalfenster (Sprossie-  
rung ist verloren) und  
Nachbau im alten Erschei-  
nungsbild als modernes  
Verbundfenster am Unte-  
ren Gschwendhof in Güten-  
bach bei Furtwangen (vgl.  
Abb. 14).

Dort, wo Schiebefenster gewissermaßen noch bis gestern Verwendung fanden, im Schwarzwald, ist die Wiederherstellung solcher Fenster seit vielen Jahren üblich. In der Mehrzahl der Fälle hat man sich dabei aber auf die Wiederherstellung des alten Erscheinungsbildes beschränkt (Abb. 22): Die neuen Drehflügel sind als moderne Verbundfenster ausgeführt mit der charakteristischen Sprossierung im äußeren Flügel. Der Nachbau echter Schiebefenster gelang in nur wenigen Fällen.

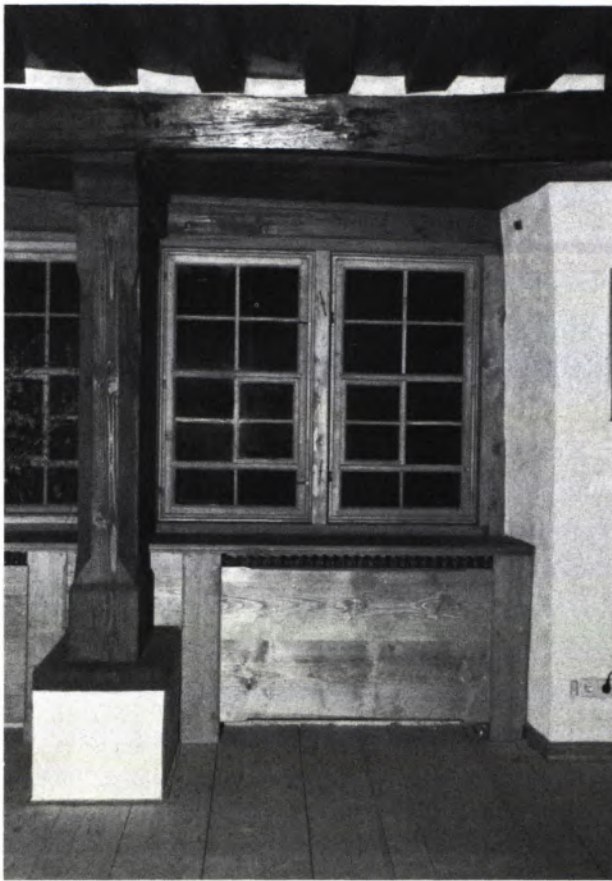
23 NACHBAU alter Schiebefenster in der restaurierten Wohnstube des Hauses Lorenzgasse 3 in Rottweil.

Als Abrundung der Wiederherstellung der vorgefundenen gotischen Stube galt es schließlich, angemessene Fenster als Raumabschluß zu bauen (Abb. 23 u. 24): In Zweitverwendung fand sich ein ehemaliges Schiebefenster auf dem Dachboden, das genau in die vorgefundenen Fensterfälze paßte. Das umgebaute Schiebefenster ließ eine genaue Rekonstruktion der Fenster zu. Das ursprünglich fest eingebaute Fenster wurde mit einem zierlichen Rahmen versehen und so zu einem Drehflügel umkonstruiert. Ein zweiter im Sinne eines Kastenfensters eingesetzter innerer Flügel wurde in voller Höhe verglast, aber zierlich im Profil gehalten, damit er das Außenfenster nicht verdeckt.

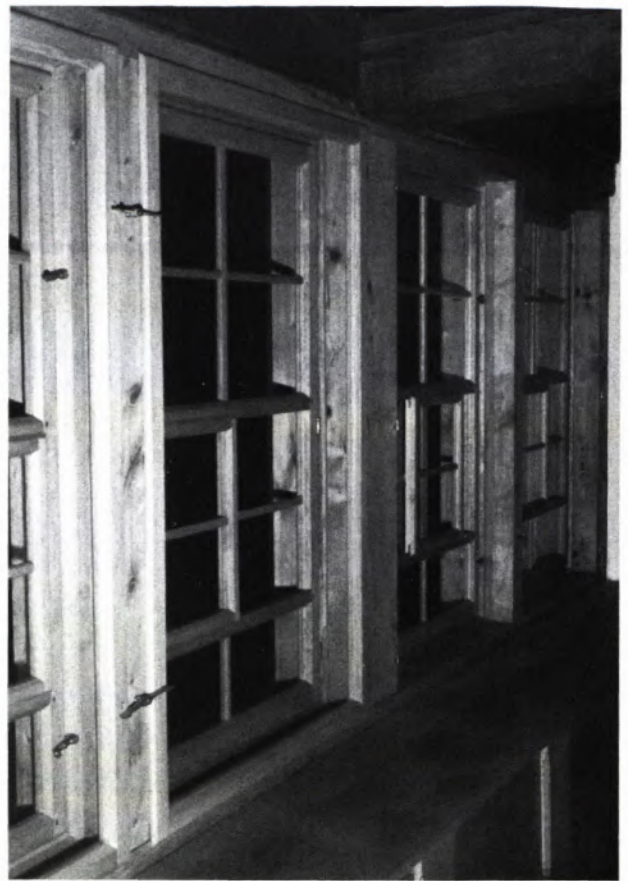
24 DETAILAUFNAHME in der die Ergänzung mit einem Innenflügel als Kastenfenster deutlich wird.

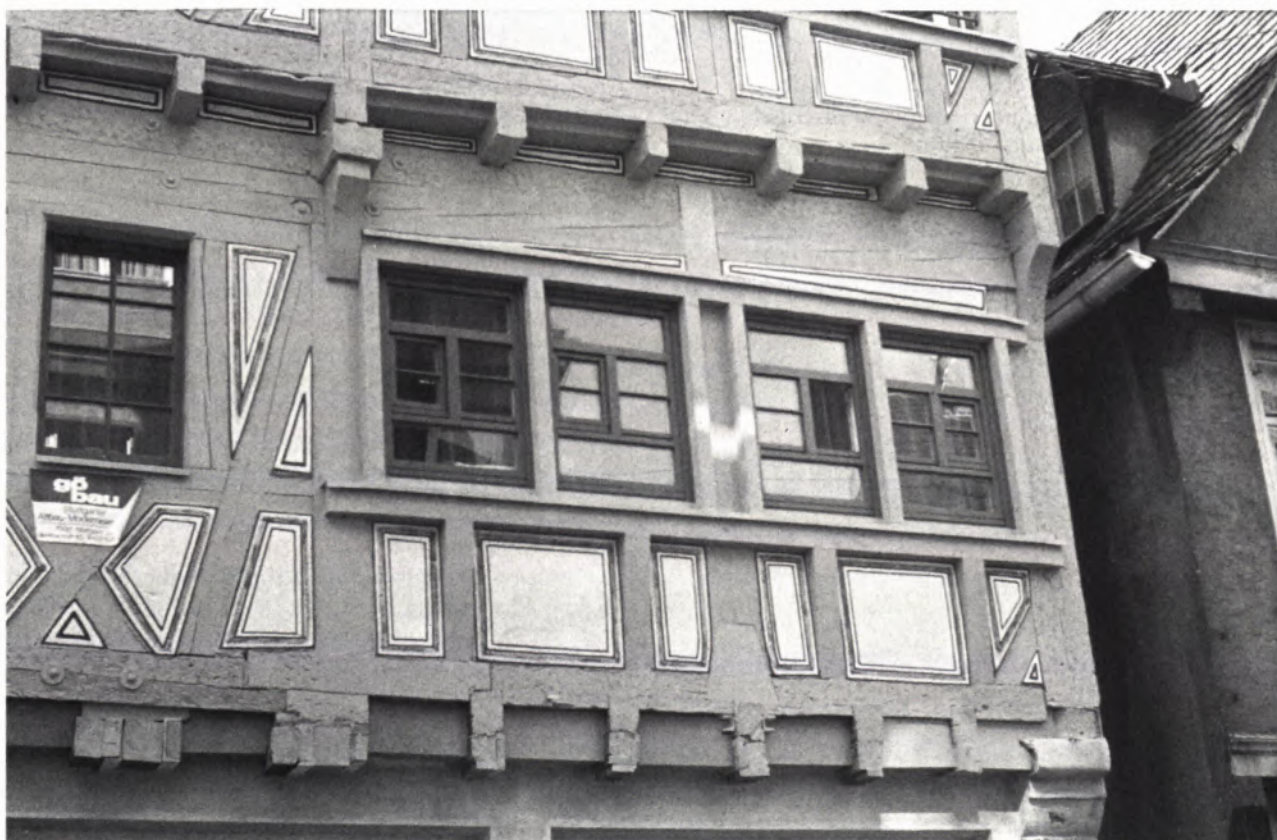
26 REKONSTRUKTIONSKOMPROMISS vorbarocker Fenster mit kleinem Drehflügel. Stuttgart-Bad Cannstatt, Sulzbachgasse 16.

Der Anfang in Nordwürttemberg wurde beim Haus Sulzbachgasse 16 in Stuttgart-Bad Cannstatt gemacht: Der Eigentümer des im Barock umgebauten und verputzten Gebäudes von 1571 wollte das Fachwerk gegen das Votum der Denkmalpflege freilegen, was nur mit seiner Rückführung in den ursprünglichen Zustand möglich wurde. Hierbei erhielten die 3 (!) Stuben des Hauses isolierverglaste Fenster in alten Schiebefensterformen (Abb. 26); statt des Schiebers wurde aber ein

kleiner Drehflügel eingebaut. Die Fenster wurden zudem nicht festverglast, sondern als Drehflügel ausgebildet, der das Putzen wesentlich erleichtert. Nach diesem Anfang werden bei den nächsten ähnlich gelagerten Fällen wieder Fenster mit echten Schiebern im alten Pfarrhaus „Hohentwiel“ in Oberboihingen, Krs. Esslingen, und im „Klösterle“ in Bad Cannstatt eingebaut werden. Die Restaurierung dieser beiden gotischen Fachwerkbauten ohne das angemessene Fenster wäre sonst unvollständig!
