Peter Schubart: Der Fest- und Tanzraum der ehemaligen „Gültene Sonne“ in Hardheim, Neckar-Odenwald-Kreis

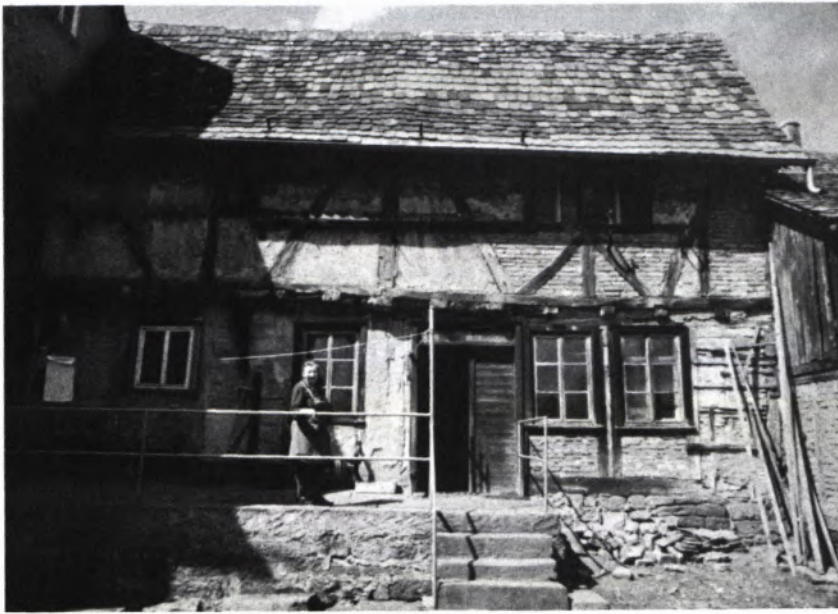
1 DER TANZSAAL befindet sich im Obergeschoß des Anbaus an das Gasthaus.

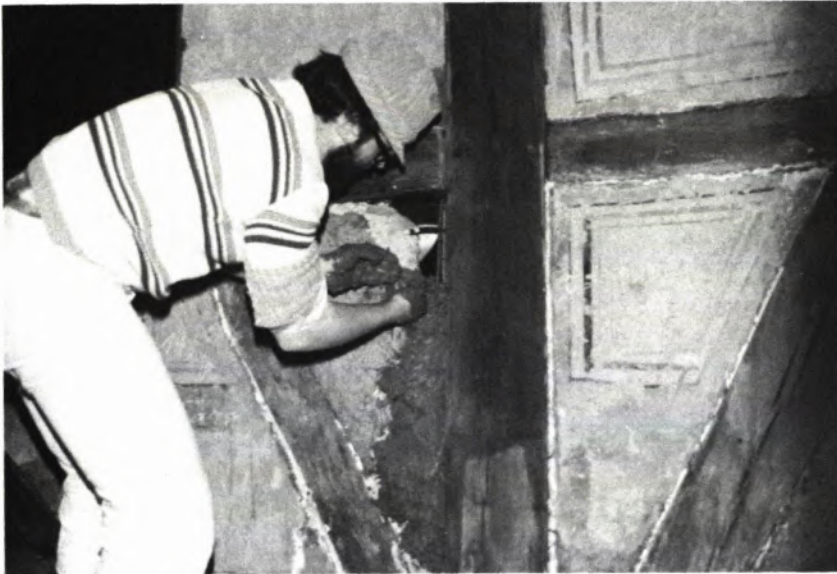
Der unverändert erhaltene Hauptraum besaß ein rotes Fachwerk mit einzelnen aufgemalten Blumenranken auf Holz und Fachwerkwänden. Das Holz der Deckenbalken und der Wände war teilweise überputzt und darauf unbekümmert rot überstrichen, 8 bis 10 cm in die Putzfelder übergreifend. Gegen diese Bandelierung, die an verschiedenen Stellen auch ohne Holzuntergrund aufgemalt wurde, war ein schwarzer Begleitstrich von 0,5 cm Stärke gesetzt. Innen auf den Fachwerkwänden folgte ein doppelter, auch einfacher roter oder grauer, etwa 1 cm breiter Strich im Wechsel, teilweise mit Abschwüngen verziert.

2 DER TANZSAAL war an den Fachwerkwänden und an der Decke farbig ausgemalt.

Da die Zeit drängte und die Abrißkolonne schon bereitstand, wurden in kürzester Frist eine Bauaufnahme und restauratorische Untersuchungen durchgeführt und unmittelbar anschließend mit gemeindlichen Arbeitskräften das gesamte Fachwerk mit den Deckenbalken und den Fachwerkwänden sorgfältig abgebaut, nachdem die Lehmfelder mit ihren Bemalungen unter Leitung des Restaurators geschützt und für den Transport gesichert worden waren.

Zum originalgetreuen Wiederaufbau wurde das Raumgebilde des Tanzsaales mit seinen Innen- und Außenwänden und den Decken, einschließlich der Fenster und der Tür, in den großen Museumsraum der ehemaligen Zehntscheuer beim Schloß transportiert und dort wieder aufgebaut. Dieser Wiederaufbau geschah unmittelbar im Anschluß an den Abbau, so daß sich eine Zwischenlagerung erübrigte und nur geringe Substanzverluste eintraten. Ausbesserungen an den am Rand teilweise beschädigten Fachwerkwänden mit ihrem Haselrutengeflecht und beidseitigem Lehmewurf erfolgten wieder mit Lehm und beigemengtem Gerstenstroh. Der dünne Kalkanstrich, die Bandelierungen und Ausmalungen blieben erhalten, wurden gereinigt und, soweit erforderlich, ausretuschiert. Bei vorsichtiger Freilegung der vormals südlichen Außenwand, die im Gegensatz zum Inneren mehrfach überstrichen war, wurde kurz vor Abschluß der Arbeiten noch die in grauer Kalkfarbe aufgemalte Jahreszahl 1678 entdeckt als Datum der Erbauung dieses Gebäudeteils; es ist somit fünf Jahre älter als die große Museums-Zehntscheuer von 1683.
