## Fachwerkbauten des 15. Jahrhunderts (1)

Das „Schlöble“ in Pfullingen – ein „Musterhaus“  
des 15. Jahrhunderts

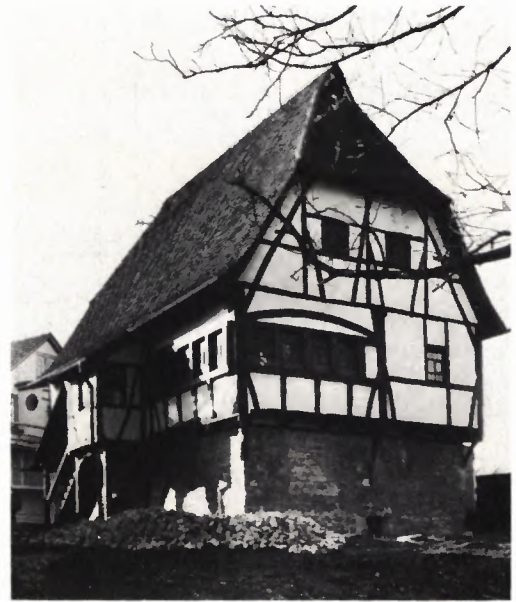
Das Schlöble in Pfullingen liegt auf einer Kuppe zwischen der Echaz und dem Eierbach in der Nähe des Schlosses, der ehemaligen Unteren Burg. Bis heute hat sich die isolierte Stellung des Gebäudes im Stadtgrundriß erhalten. Mit den beiden benachbarten Gebäuden, einer Scheune und der Villa Klemm bildet das Schlöble heute den Mittelpunkt eines öffentlichen Parkes.

Das Schlöble ist ein zweigeschossiger Bau mit steilem Krüppelwalmdach und gedeckter Außentreppe. Auf einem massiven, aus Bruchsteinen gemauerten Erdgeschoß, das zur Hälfte unterkellert ist, sitzt auf weit auskragendem Gebälk das in alemannischer Fachwerkbauweise errichtete Obergeschoß. Die Giebelwände des Dachgeschosses schließen bündig am Obergeschoß an. Dessen Kopfbänder können sich dadurch in den Langbändern des Dachgeschosses bis

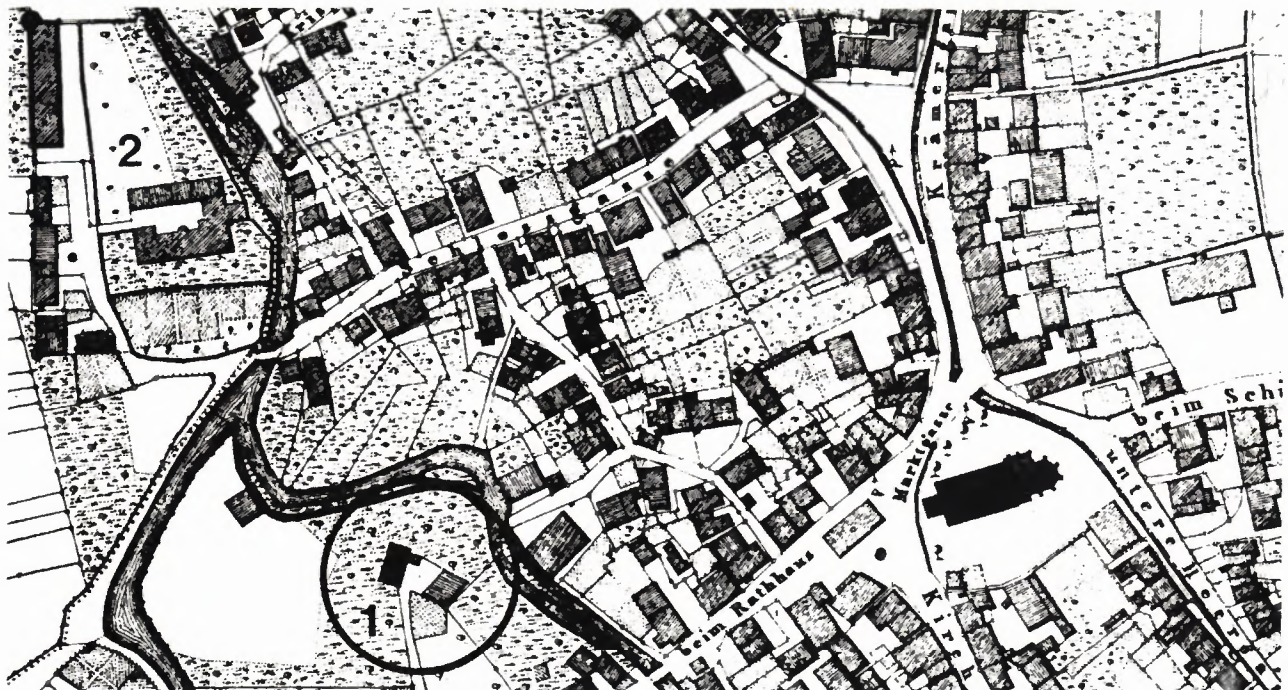
2 AUSSCHNITT AUS DEM LAGEPLAN VON PFULLINGEN. Flurkarte 1820. 1. Schlöble, daneben die Scheune. 2. Schloß, ehemalige Untere Burg (Wasserburg) der „Rempen“ von Pfullingen. (Kartengrundlage: Ausschnitt aus Blatt SO 0612, Ausgabe 1820, der Flurkarte 1:2500, vervielfältigt mit Genehmigung des Landesvermessungsamts Baden-Württemberg, Az.: 5.11/18.)

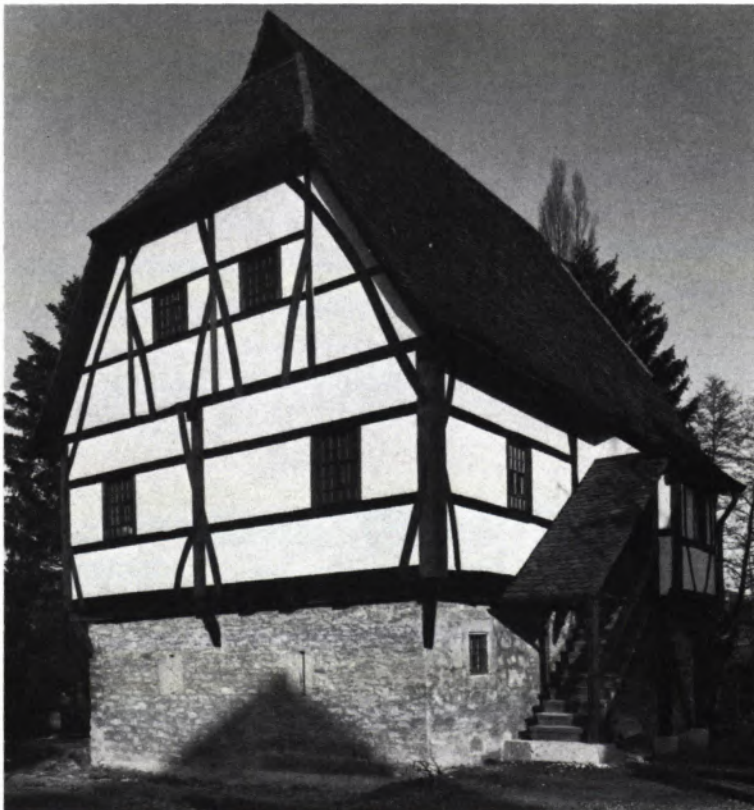
4 ANSICHT VON SÜDEN. Das überdachte Podest der Außentreppe stammt in seiner jetzigen Form aus dem 16. Jahrhundert. Ungeklärt ist das Aussehen der ursprünglichen Außentreppe.

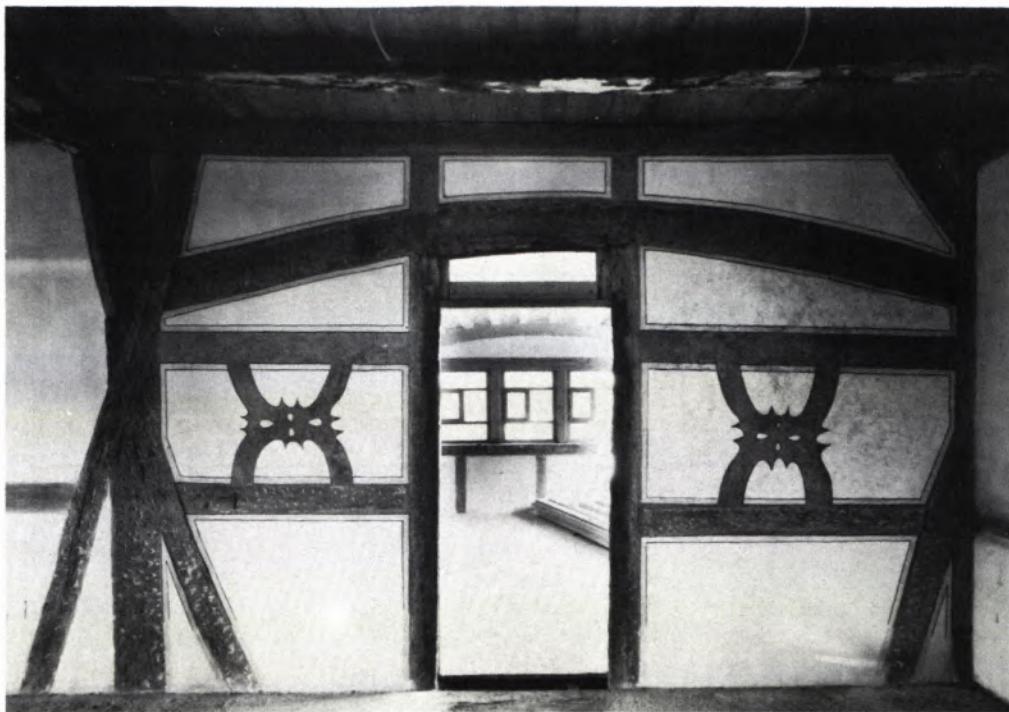
7 DIE FLURWAND mit Durchblick in die Stube mit Bohlenbalkendecke. Der obere Riegel beiderseits der Türe ist ausgemalt, ebenso die „Feuerböcke“. Diese Bemalung wurde im Zuge der Rotfassung des Fachwerkes angebracht. Den Balken folgt ein schwarzer Belegstrich. Über der Türe verläuft der gebogene Auflagerbalken für die Decke.

Bohlenbalkendecke und ein übereck umlaufendes, um Balkenstärke vortretendes Fensterband, den sogenannten alemannischen Fenstererker, aus. Die auf zwei gebogenen Riegeln aufgelegte Bohlenbalkendecke verringert die stattliche Geschoßhöhe und erlaubt zur Isolierung der heizbaren

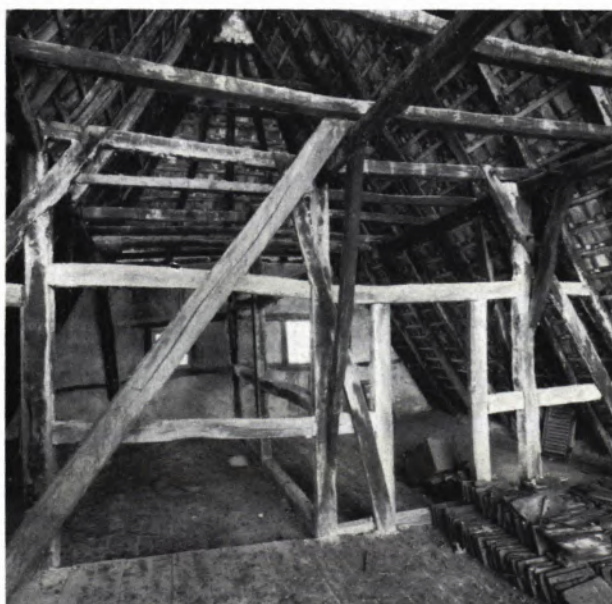
8 BLICK IN DEN DACHRAUM (vor der Instandsetzung). Über dem Krüppelwalm befindet sich das vermauerte Rauchloch.

zum Kehlgebälk fortsetzen. Die radial angeordneten Sparren der Krüppelwalme laufen nicht bis zur Firstlinie, sondern lassen ein Rauchloch offen. Wie bei dieser Bauweise üblich, laufen die Dielen des Fußbodens bis zur Außenflucht durch. Auf ihnen liegen die zwischen die Ständer gespannten Schwellen. Das die Ständer des Obergeschosses tragende Gebälk wird durch profilierte Knaggen unterstützt. Die „Bänder“ (zur Aussteifung dienende, schräg verlaufende, ca. 6 bis 8 cm starke Hölzer) sind an den horizontal und vertikal verlaufenden Hölzern angeblattet.

Im Zuge der Baumaßnahmen wurden einige baugeschichtlich interessante Beobachtungen möglich: Die in weitem Abstand (ca. 40 cm) angebrachten Dachlatten waren auch (wie sämtliche Holzverbindungen) mit Holznägeln befestigt. Aufgrund der geringen Stärke der Sparren könnte das Haus ursprünglich mit Stroh gedeckt gewesen sein. Vermutlich im 17. Jahrhundert wurde das Haus „modernisiert“: Die großen Gefache des alemannischen Fachwerkgefüges wurden durch zusätzliche Pfosten bei Vergrößerung der Fenster und durch rot aufgemalte Riegel ausgefüllt. Zwischen den Riegeln wurden sowohl innen an den Flurwänden als auch außen geschwungene rote Andreaskreuze (sogenannte Feuerböcke) ebenfalls aufgemalt. In den Kammern hatte sich der ursprüngliche Bodenbelag, ein Ziegelestrich, erhalten.
