Klaus Scholkmann: Die sieben Keltern in Metzingen, Kreis Reutlingen

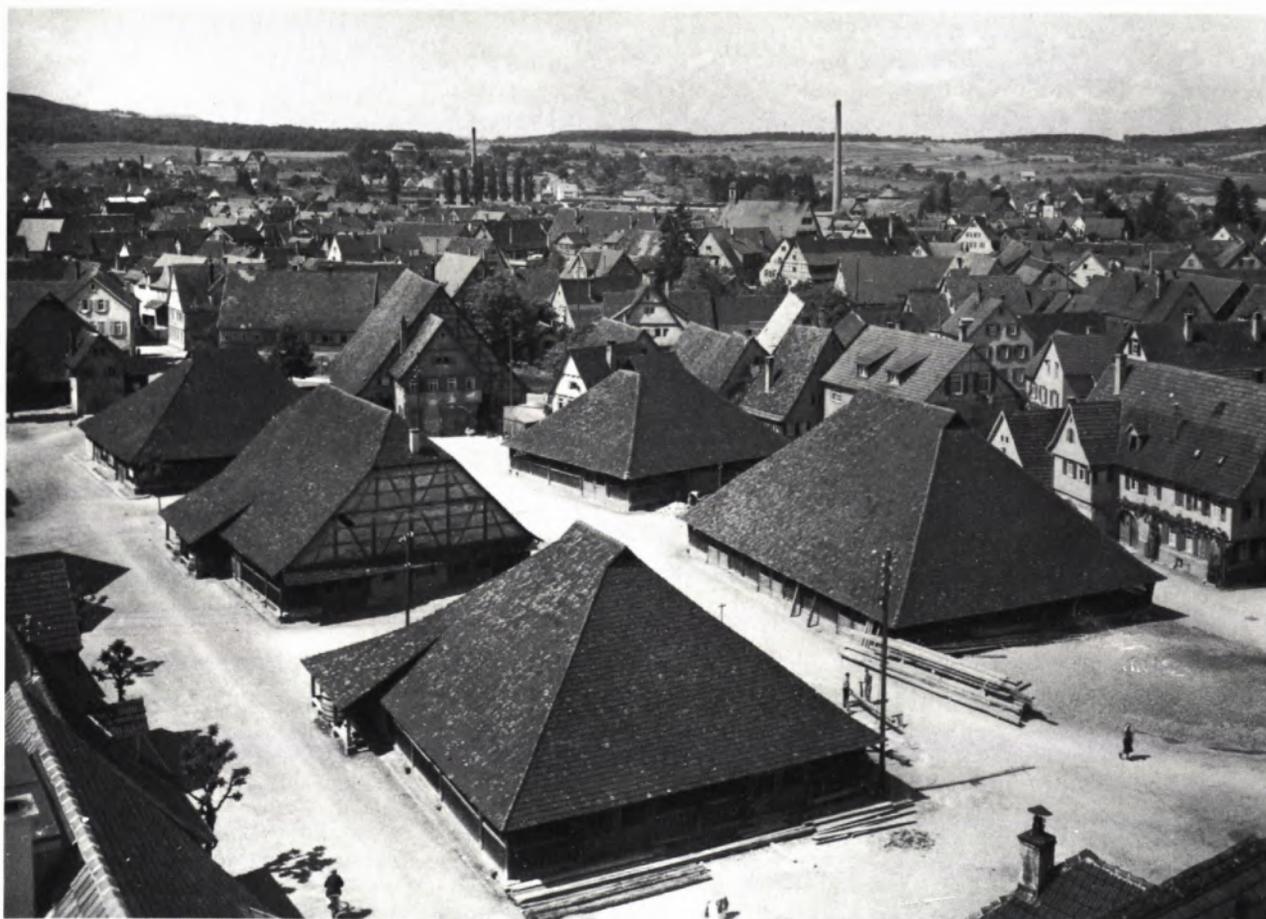
1 METZINGEN, KELTERPLATZ. Diese Aufnahme wurde im Mai 1951 von der Feuerwehrleiter aus gemacht. Linke Reihe (von vorne): Äußere Heiligenkelter (1520±10; Instandsetzung 1705); Kaleb- oder neue Heiligenkelter (1690); Ochsenkelter (1700); innere Heiligenkelter (1668), Anbau heute nicht mehr vorhanden. Rechte Reihe: Äußere Stadtkelter (1526); Herrschaftskelter (1655); innere Stadtkelter (1657) mit Anbau (1553); rechts neben der äußeren Stadtkelter der Pflughof des Klosters Offenhausen. (Foto: Gebr. Metz, Tübingen.)

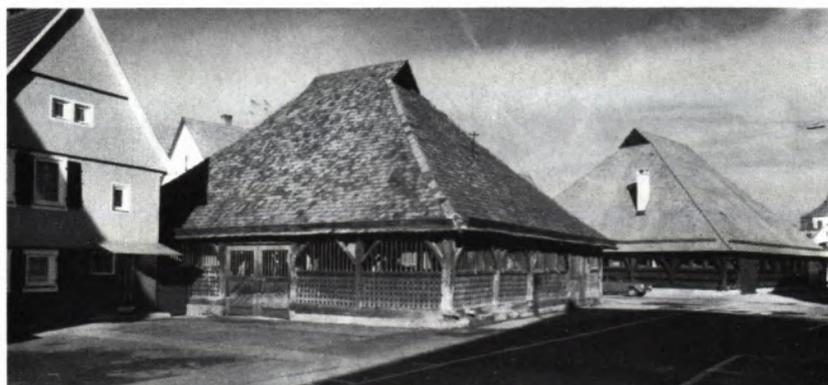
4 HERRSCHAFTSKELTER mit Stabwerkfüllungen von 1929, dahinter die äußere Stadtkelter. Auf die Erhaltung des feingliedrigen Stabwerks bei der Schließung der Wand mit zurückliegender Verglasung mußte wegen der Reinigung und vor allem wegen des Spiegeleffekts verzichtet werden.

Mit dem Einbau neuer, hydraulischer Pressen in der in- neren Stadtkelter wurden die Kelterbäume und somit die übrigen Hallen überflüssig. 1929 wurden die Kelter- bäume bis auf einen demontiert. Die Keltern selbst wurden als Lager weiter verwendet und mit Stabwerk- wänden und Toren geschlossen.

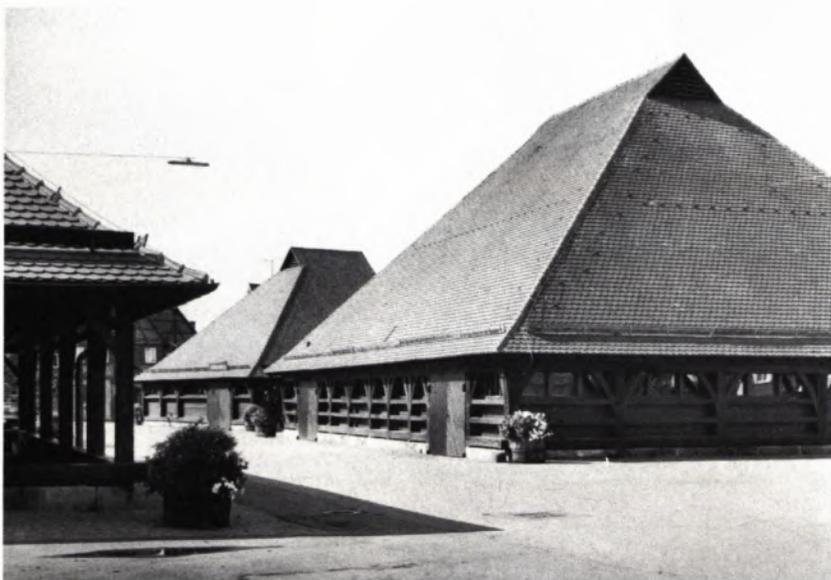
5 ÄUSSERE STADTKELTER und Herrschaftskelter nach der Instandsetzung und dem Einbau einer zurückliegenden Bohlenwand und eines Fensterbandes. Links die „Marktkelter“.

Die Umnutzung der äußeren Stadtkelter zur Versammlungs- und Festhalle im Zuge der Sanierung erforderte eine wesentliche Veränderung: die Ausbildung einer geschlossenen Außenwand mit Einbau von Fenstern. Durch Anordnung dieser neuen Außenwand hinter der äußeren Stützenreihe wurde versucht, diese von der Konstruktion zu trennen. Um die Erscheinung der aus Bohlen gefertigten Außenwand und des Fensterbandes weiter abzuschwächen, wurden zwischen die äußeren Stützen zusätzliche Riegel eingefügt.

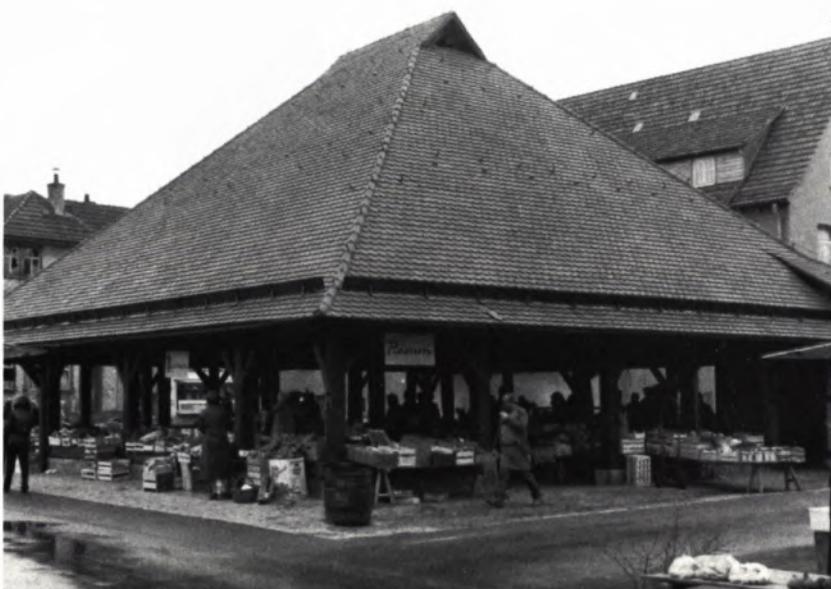
6 ÄUSSERE HEILIGENKELTER nach der Instandsetzung zur Verwendung als offene Markthalle. Rechts ist der Giebel der Kalebskelter zu sehen.

Die Nutzung der Herrschaftskelter als Weinbaumuseum erforderte ebenfalls geschlossene Außenwände. Bei der Verwendung der äußeren Heiligenkeller als offene Markthalle ergab sich dagegen die Möglichkeit, weitgehend das ursprüngliche Bild einer Kelter wiederherzustellen.

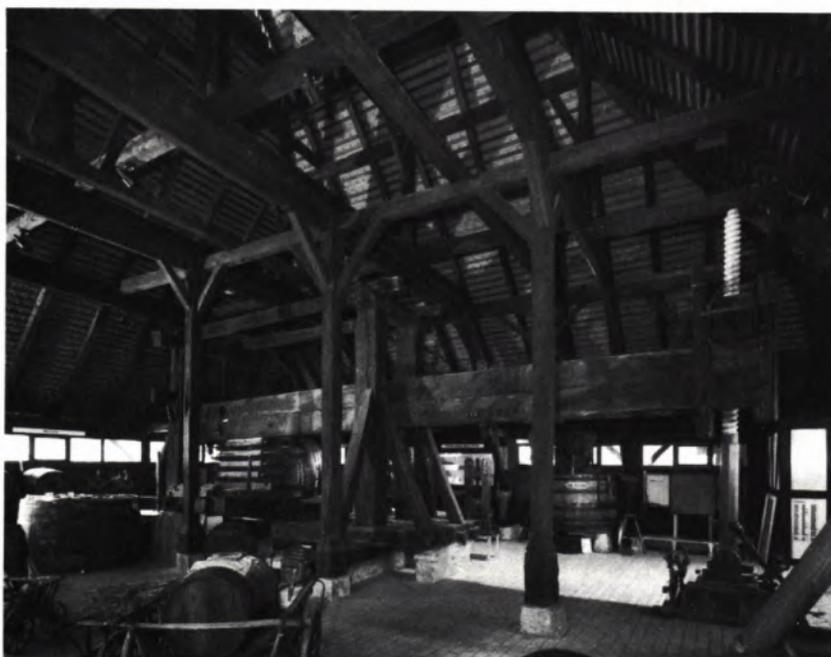
7 WEINBAUMUSEUM in der Herrschaftskelter mit Kelterbaum von 1655 (rechts Spindel).

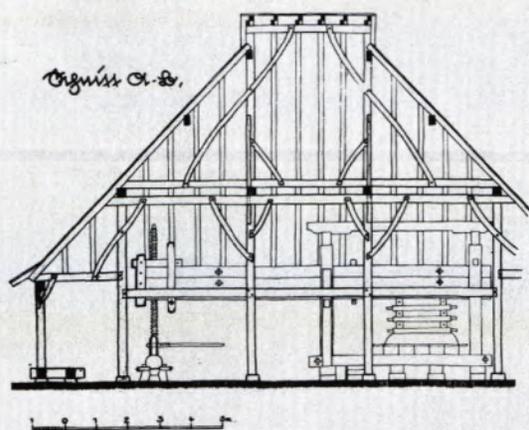
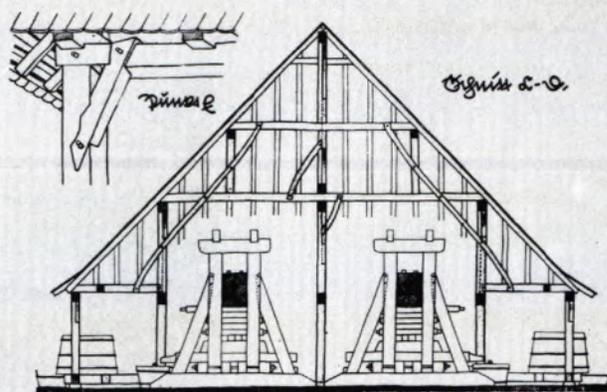
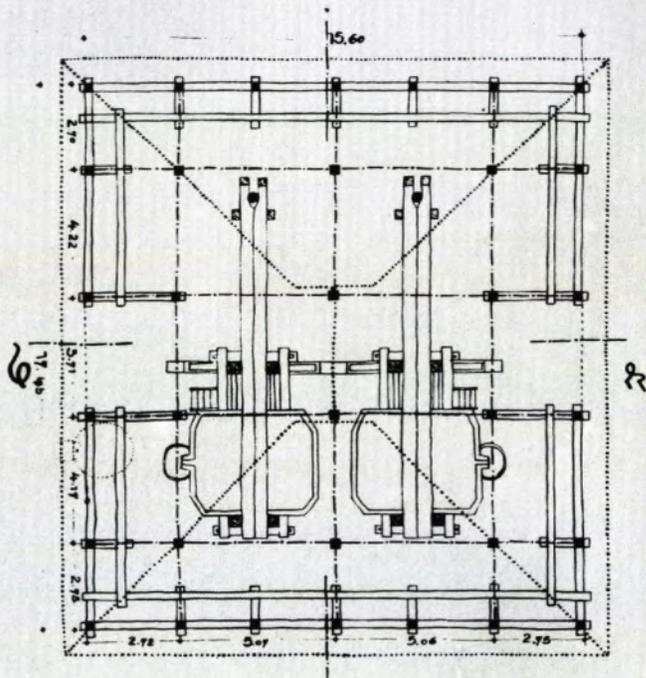
8 ÄUSSERE HEILIGENKELTER,
Schnitte und Grundriß mit Einzeichnung
der beiden Kelterbäume.

Die äußere Stadtkelter und die äußere Heiligenkelter sind noch als vierschiffige Hallen mit einer Vielzahl von Stützen konstruiert. Die Aussteifung erfolgt durch angeblattete Bänder. Alle anderen Keltern verwenden Binder mit schräg liegenden, bis zum unteren Schwel lenkranz reichenden Säulen, und nur noch eine Stüt zenreihe teilt in der Mitte die Grundfläche. Während die beiden ersteren aus dem Jahre 1525 bzw. 1512 (± 10 Jahre; Ergebnis der dendrochronologischen Datierung) stammen, sind die anderen in der Zeit zwischen 1655 und 1700 neu erbaut worden, nachdem sie im Dreißig-jährigen Krieg zerstört worden waren. Die Beschrän kung der Konstruktion auf nur zwei Innenstützen bei der jüngsten Kelter (Ochsenkelter) ergab natürlich für das Arbeiten eine größere Bewegungsfreiheit gegenüber dem Arbeiten zwischen 12 Stützen bei der äußeren Hei- ligenkelter von 1512.

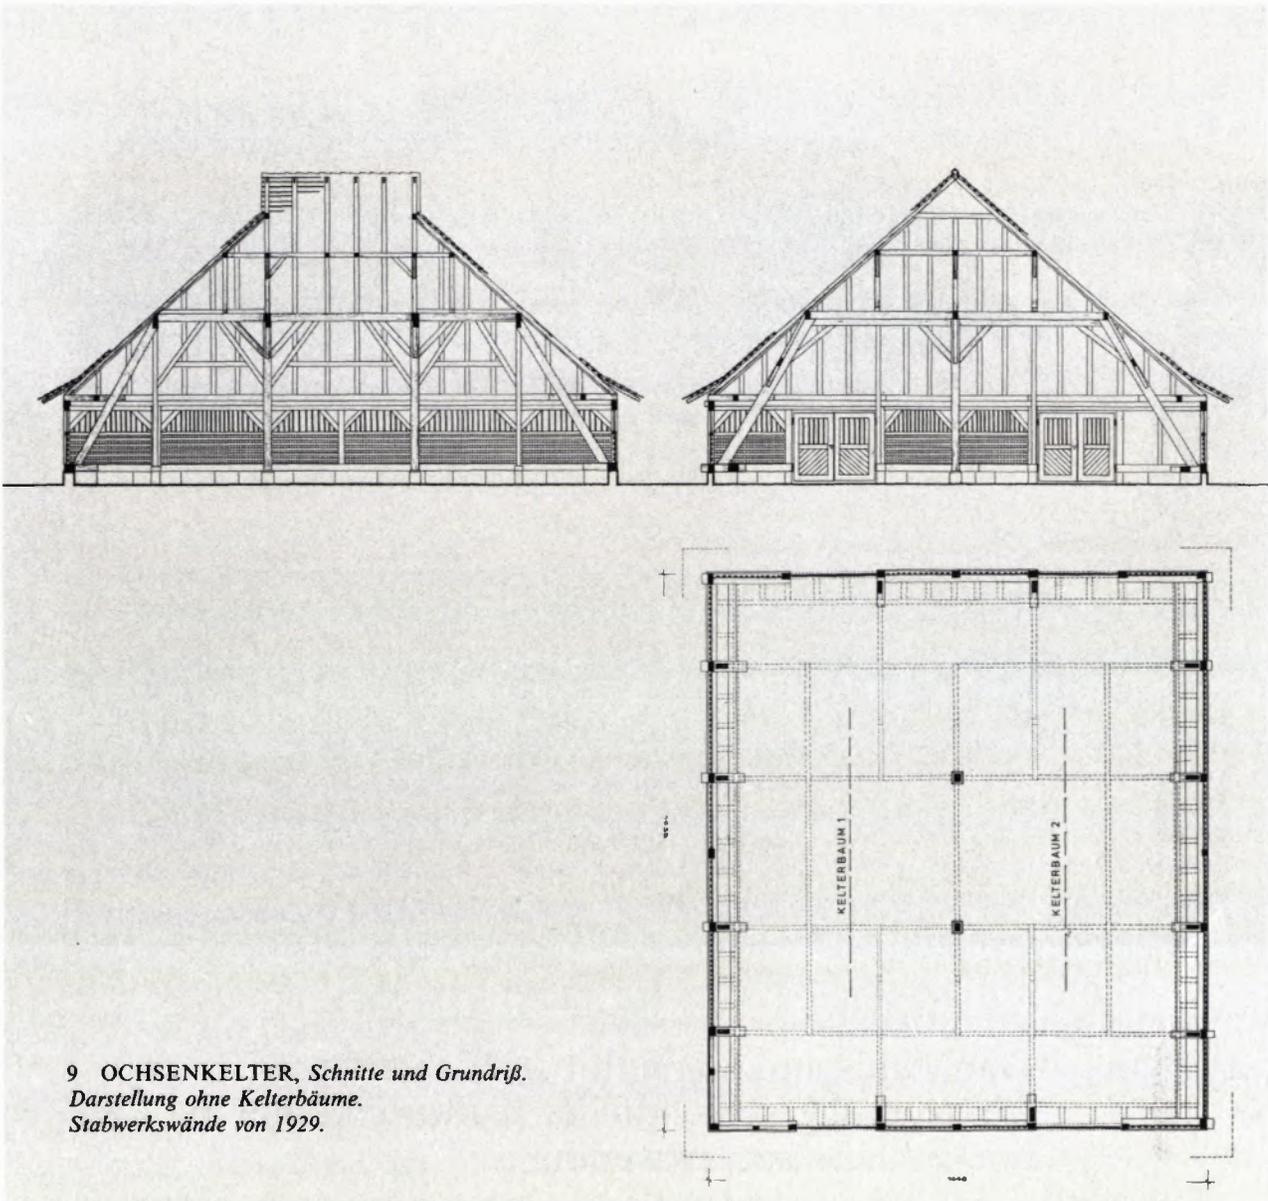
9 OCHSENKELTER, *Schnitte und Grundriß.*
Darstellung ohne Kelterbäume.
Stabwerkswände von 1929.
