Gernot Vilmar: Sicherung und Instandsetzung von Schloß Ortenberg im Ortenaukreis

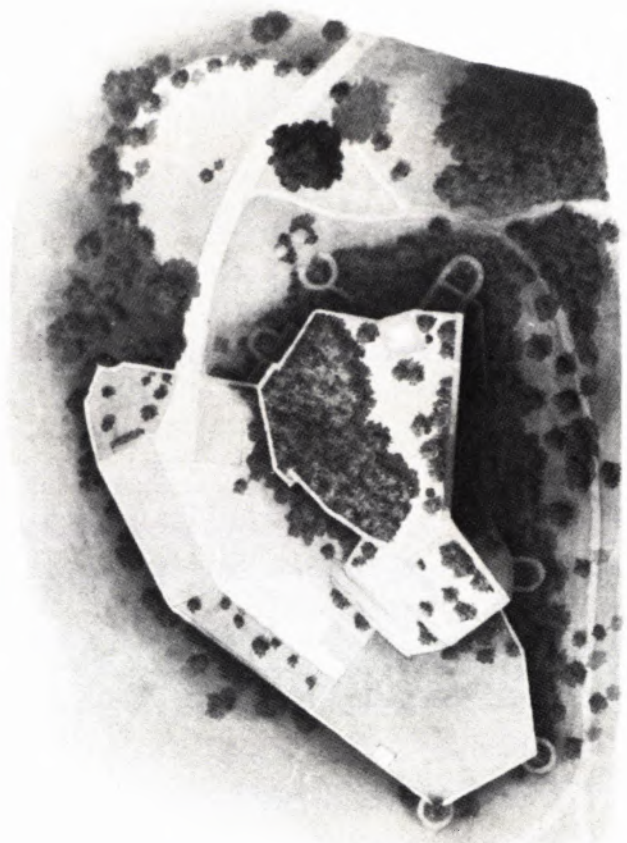
2 „SITUATIONSPLAN“ der Schloßanlage vor dem Wiederaufbau. Kolorierte Zeichnung von F. Maler 1833.

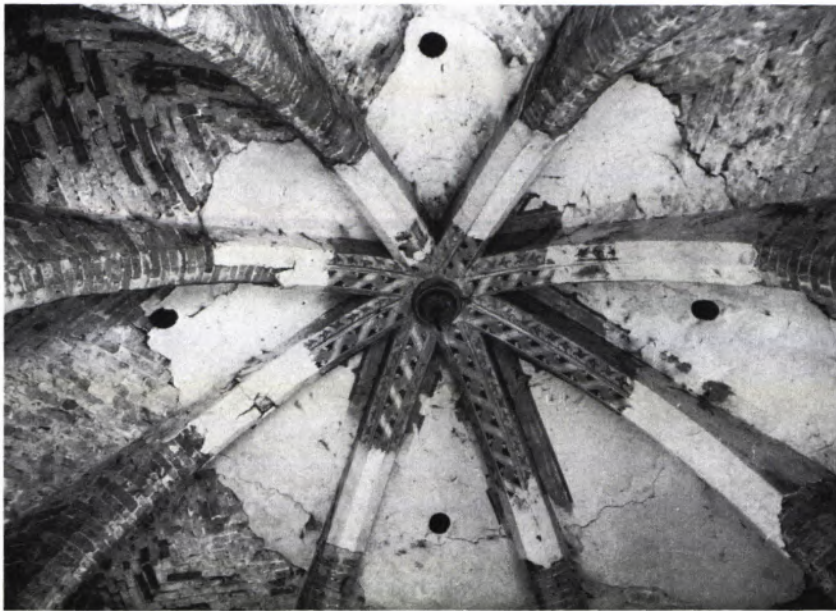
7 DAS GEWÖLBE im oberen Raum des Malerturms mit Resten der ursprünglichen Ausmalung.

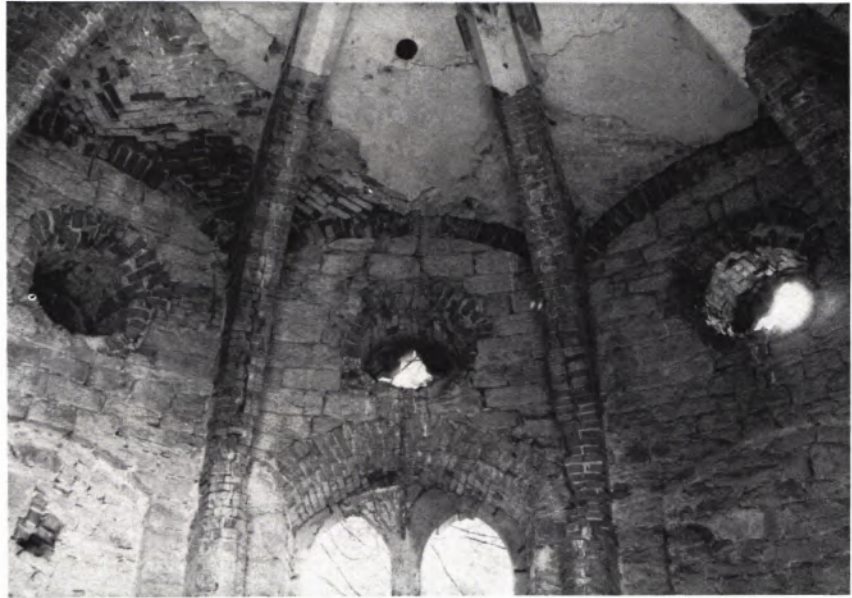
8 VOMEINSTURZBEDROHT *ward* das Gewölbe im oberen Raum des Malerturms.

Im Herbst 1974 wurde als vordringlichste Maßnahme mit der Sanierung des Malerturms begonnen. 1957 war der desolante Zinnenkranz abgenommen und ein Notdach aufgebracht worden. Das aus Backsteinen gemauerte Rippengewölbe über dem Saal im oberen Teil des Turmes war so zerstört, daß der unmittelbare Einsturz drohte. Auch das Gewölbe unter dem Saal war nicht mehr ausreichend

tragfähig. Man entschloß sich, das Notdach zu entfernen und wieder ein Flachdach in Form einer Stahlbetonplatte aufzubringen. An diese tragende Dachplatte wurde mittels einer Bewehrung im Zwischenbeton eine Stahlbetonschale angehängt, mit der das brüchige Backsteingewölbe verbunden und so statisch gesichert wurde. Auch über das Bodengewölbe wurde eine Stahlbetonplatte eingezogen zur Übernahme der tragenden Funktion. Im Äußeren erhielt der Turm wieder seinen charakteristischen Konsol- und Zinnenkranz. Auch wurden die größeren Risse im Außenmauerwerk geschlossen, die südlich an den Turm anschließende Stützmauer instand gesetzt und die Räumung und Reinigung des Burggrabens in diesem Bereich vorgenommen.

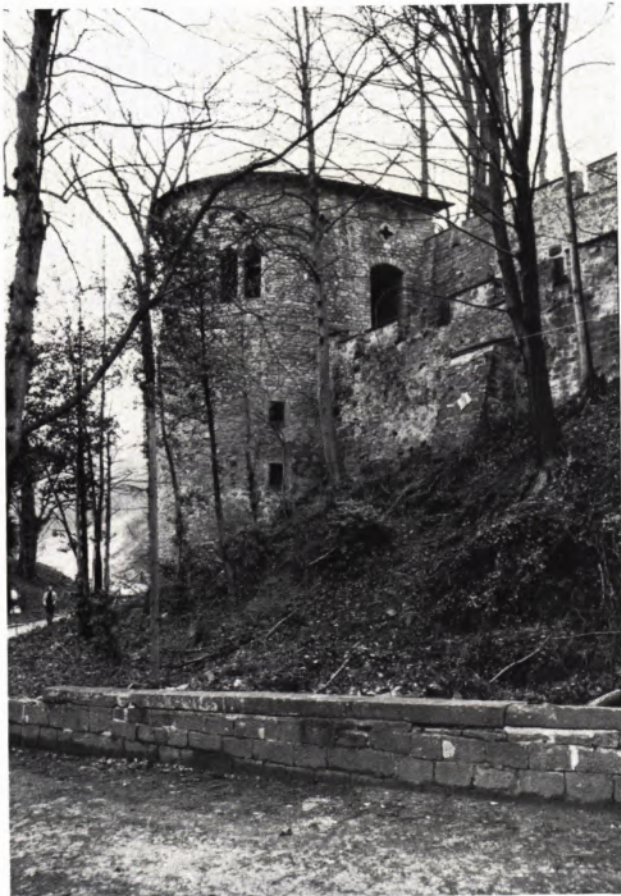
9 DER MALERTURM *mit* Notdach.

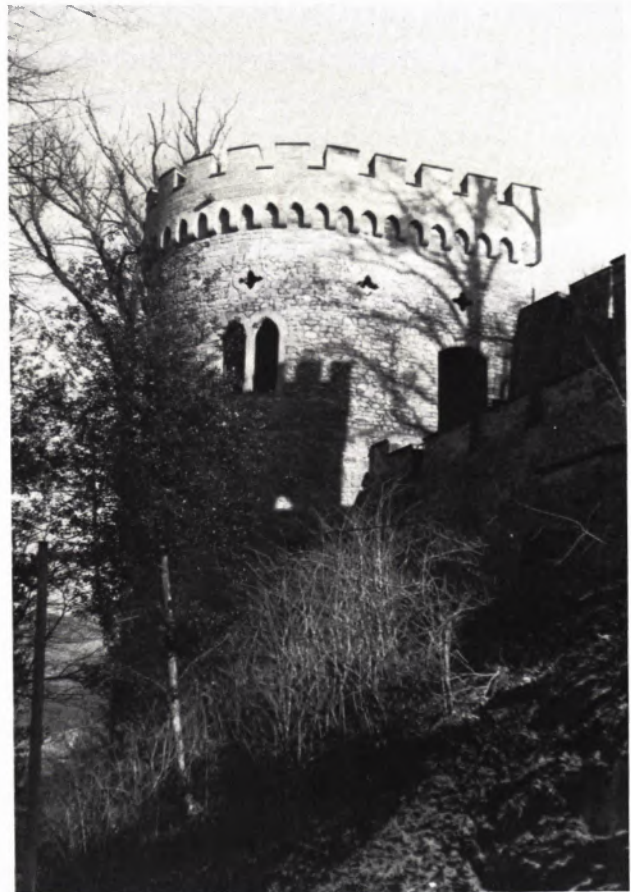
10 DER MALERTURM *nach* der Restaurierung.

Mit der Sanierung des Malerturms wurde gleichzeitig das Problem gelöst, wie ein öffentlicher Zugang zum Bergfried, von dem sich ein eindrucksvoller Rundblick in Kinzigtal und Rheinebene bis nach Straßburg bietet, zu ermöglichen sei, ohne den eigentlichen Bereich der Jugendherberge mit Wohngebäude und unterem Schloßhof in Anspruch nehmen zu müssen. Von vielen bedauert, war die Schloßanlage seit längerem nicht mehr der Öffentlichkeit zugänglich. Gemeinde und Kreis hatten auf eine Änderung dieses Zustandes jedoch großen Wert gelegt. Nach Prüfung der Möglichkeit, einen äußeren Treppenaufgang zum Jakobsturm anzulegen, wählte man die Lösung, einen Zugang durch den Malerturm zu schaffen. Die früher vorhanden gewesenen Gewölbe im unteren Teil des Turmes waren beim Wiederaufbau durch Eisenlohr nicht erneuert worden, so daß es möglich war, mit Hilfe einer Stahlbeton-Wendel-

terre im Inneren und einer äußeren Differenzterre, im Anschluß an den oberen, neu geschaffenen Aus- und Einlaß in den Turm, das Niveau der schmalen Terrasse zwischen Maler- und Jakobsturm zu erreichen. Von hier gelangt man über einen bereits vorhandenen Treppenaufgang, der ebenfalls saniert werden mußte, in den oberen Burghof und damit zum Aufgang auf den Bergfried. 1975 konnten die Arbeiten am Malerturm im wesentlichen zum Abschluß gebracht werden.

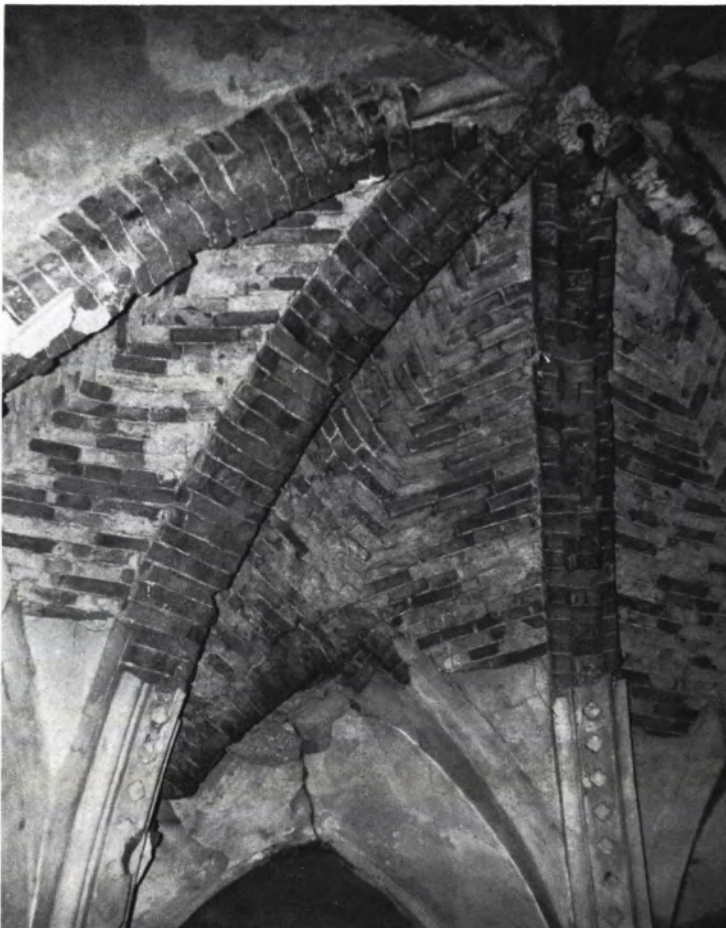
12 SCHADHAFTES GEWÖLBE *im Bergfried.*

1976 wurde die Sicherung und Instandsetzung des Bergfrieds durchgeführt. Dabei konnten die Maßnahmen am stauferzeitlichen Untergeschoß mit seinem Mauerwerk aus mächtigen Bossenquadern (Entfernen von Bewuchs, Reinigung, Neuverfugung, im Inneren Neuverputz) im Rahmen des „Stauferprogramms“ der Landesregierung durchgeführt werden. Die Rippengewölbe über den beiden Obergeschossen wurden in ähnlicher Weise wie die Gewölbe am Malerturm mit Stahlbetonplatten gesichert. Dazu kam die Instandsetzung des Außenmauerwerks, der Zinnenkränze, des unteren Umgangs und der Treppenanlage.

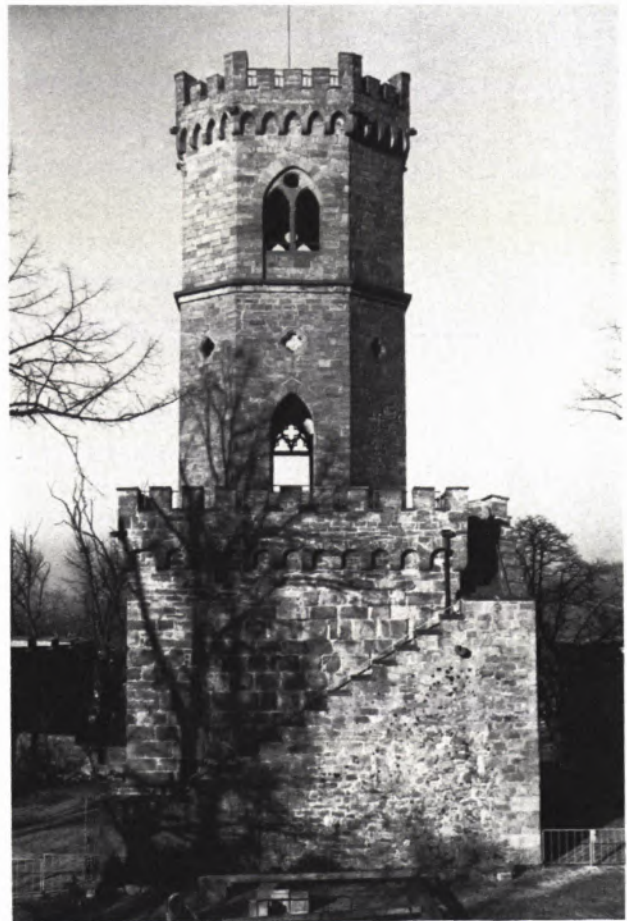
14 DER BERGFRIED nach der Sicherung und Instandsetzung, die 1976 durchgeführt wurden.

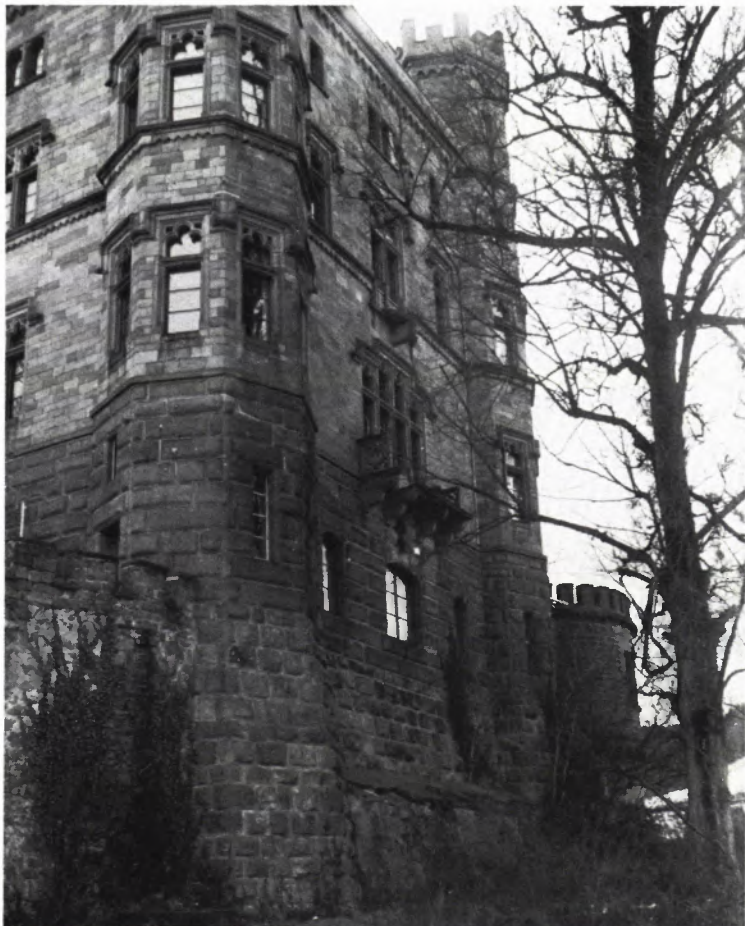
Als im April 1945 das Schloß in letzte Kampfhandlungen im Kinzigtaleingang verwickelt wurde, erlitten der Wohnbau und die Türme teilweise schwere Schäden durch Flakbeschuß. In der Nachkriegszeit konnten diese nicht überall und wenn, dann nur notdürftig behoben werden. Auch unterlagen das alte Mauerwerk und die rissigen Gewölbe in immer größerem Maße dem natürlichen Verfall, Zinnen drohten herabzustürzen und Treppenanlagen unbegehbar zu werden. Bereits 1957 wurden durch das Landratsamt so gravierende Schäden festgestellt, daß der obere Schloßhof mit dem Bergfried für den Zugang gesperrt werden mußte. Nur die notwendigsten Instandsetzungsarbeiten konnten aus Geldmangel durch das Jugendherbergswerk damals veranlaßt werden. Die umfassende Sanierung der nicht für Herbergszwecke genutzten Schloßteile schob sich immer weiter hinaus und drohte zu einem unbezahlbaren Kraftakt für den Eigentümer zu werden. Als im Jahre 1972 auch noch ein notwendiger, aber recht unbefriedigend geplanter und platzierter Erweiterungsbau durch die Denkmalschutzbehörden abgelehnt werden mußte, trug sich das Jugendherbergswerk ernsthaft mit Verkaufsabsichten und der Aufgabe der Jugendherberge auf Schloß Ortenberg.

16 DIE SÜDFRONT des Wohngebäudes mit den Kriegszerstörungen.

In den Jahren 1978/79 wurden das Äußere des Kapellenturmes, der Jakobsturm, das Zwischentürmchen auf dem unteren Schloßhof, der Südturm und größere Teile der Ringmauern statisch gesichert und instand gesetzt. Für das Jahr 1981 sind zum Abschluß des Programms die Sanierung der westlichen unteren Burgmauer und die Wiederherstellung der durch Beschuß zerstörten Balkone an der Südfront des Wohngebäudes einschließlich der Erneuerung aller schadhafte Sandsteinpartien vorgesehen.
