## Rolf-Heiner Behrends: Neue Untersuchungen am römischen Gutshof bei der Remigius-Kirche in Nagold, Kreis Calw

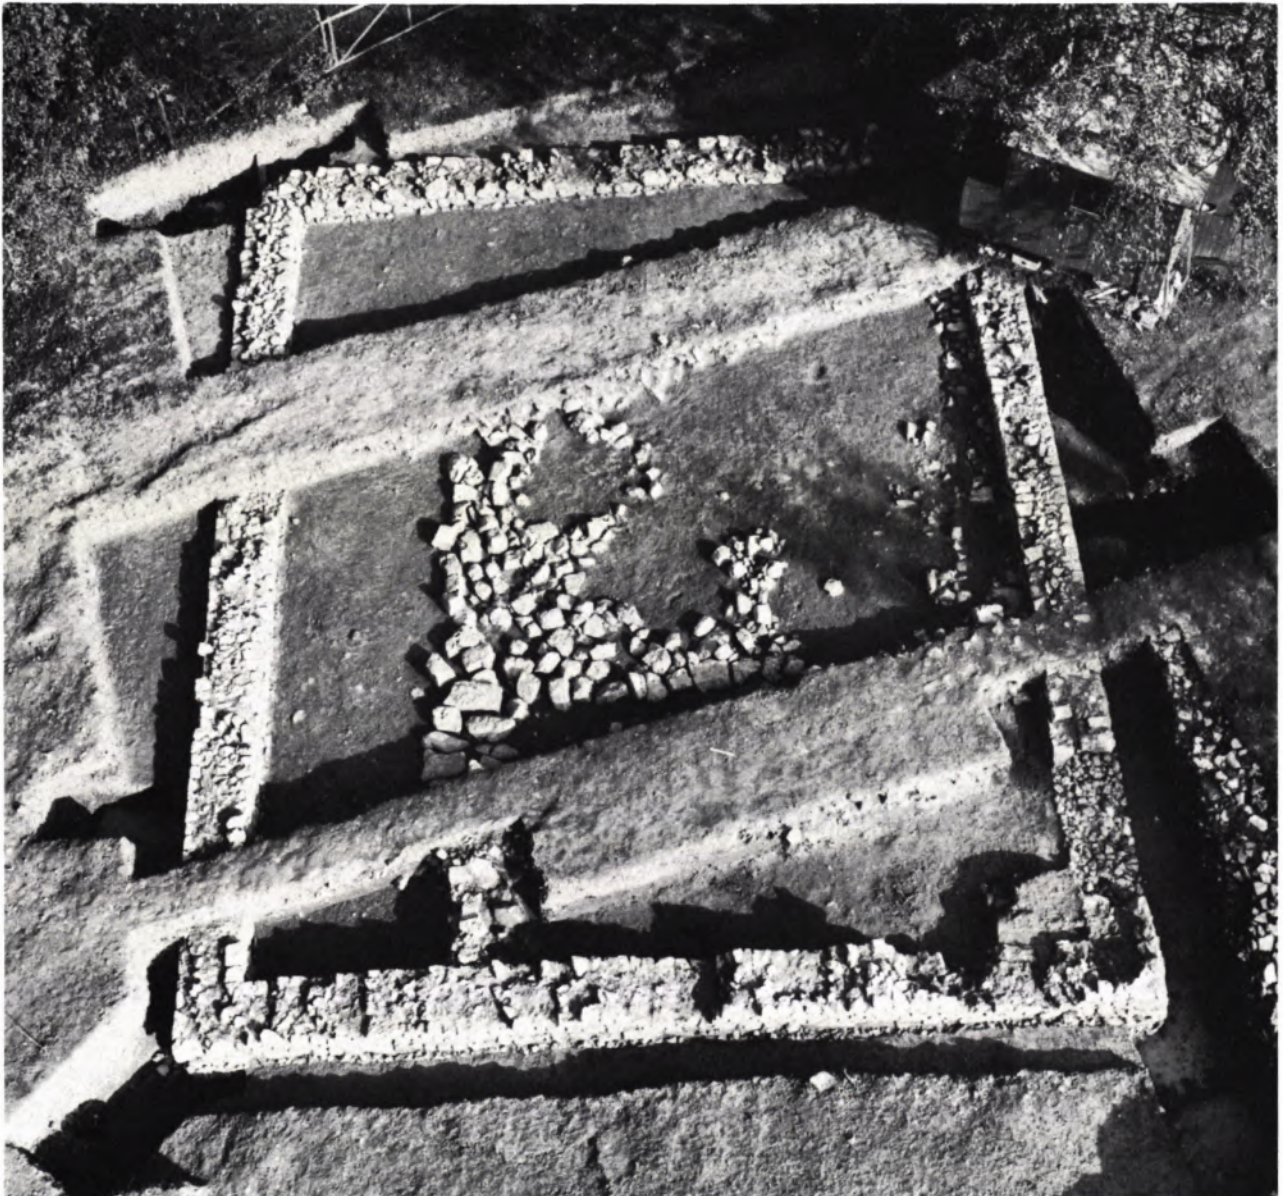
1 NAGOLD. Gesamtaufnahme des neu entdeckten römischen Wirtschaftsgebäudes. Grabung 1978.

Die ersten Erdarbeiten im künftigen Friedhofsgelände, das Abschieben des Mutterbodens, wurden von dem ehrenamtlichen Mitarbeiter des Landesdenkmalamtes H.-G. Rathke, Nagold (jetzt Tübingen), beobachtet. Er entdeckte Mauerreste, deren Freilegung sofort in Angriff genommen wurde. Dabei kamen die untersten Mauerpartien eines Gebäudes zum Vorschein, das zumindest teilweise mit einem Estrich versehen war (Abb. 1). Über eine Innereinteilung und die Eingänge ließ sich wegen des rudimentären Erhaltungszustandes nichts mehr aussagen; aber man wird annehmen dürfen, daß es sich um ein Wirtschaftsgebäude handelte – vielleicht mit Unterkünften für das Gesinde. Die erhaltenen Bauteile mußten nach der Untersuchung der Friedhofsgestaltung geopfert werden. Die Zahl der Kleinfunde war relativ gering, doch fanden sich immerhin drei nahezu vollständige Gefäße.

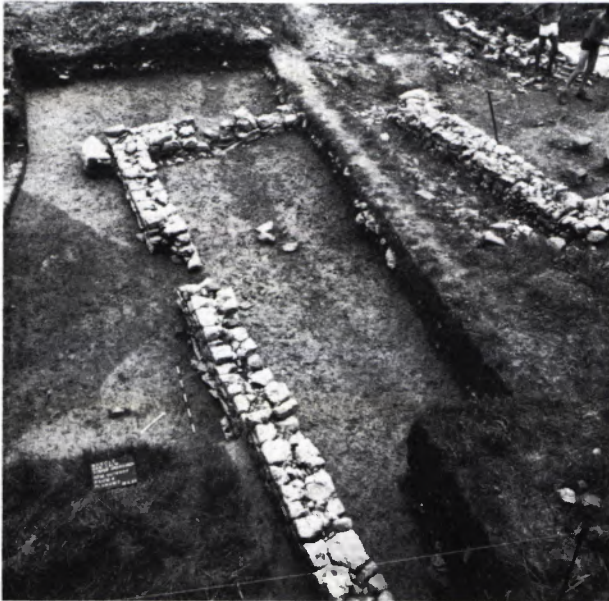
2 UMFASSUNGSMAUER des Hauptgebäudes. Rechts, parallel zur Mauer, verläuft der Abwassergraben. Ganz rechts die südliche Außenwand von Raum 8. Grabung 1980.

Am Hauptgebäude ergab sich bald nach dem Abheben der Deckschichten eine Überraschung, da hier ein bisher unbekannter Mauerzug entdeckt wurde, der das bekannte Bild dieses Hauses änderte. Er schließt nach Südwesten an den Raum 8 an und biegt nach wenigen Metern in Richtung Südosten um (Abb. 2). Wegen des bereits erwähnten Fahrweges konnte er nur auf ca. 9 m Länge fortlaufend verfolgt werden, aber schon früher war er in einem schmalen Leitungsgraben unter der Straße einmal angeschnitten worden. Die Bauweise der Mauer ergab eindeutig, daß diese keine tragende Funktion hatte, sondern wohl eher als

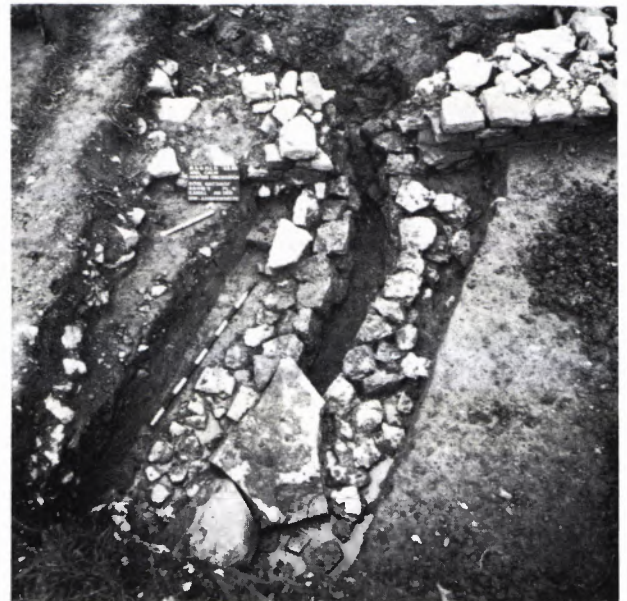
3 ABWASSERKANAL mit der teilweise entfernten Abdeckung aus Steinplatten. Grabung 1980.

Einfassung für einen kleinen Innenhof diente, der an die bereits bekannten Räume angefügt war. Vielleicht hatte man hier einen Brunnen installiert, denn durch den Hof hindurch zog sich ein schmaler flacher Graben, der offenbar Wasser ableitete. Er mündete in einen mit Steinplatten abgedeckten Kanal außerhalb des Gebäudes. Ein Durchlaß im Fundamentbereich der Außenmauer erweist das römische Alter des Gräbchens (Abb. 3).

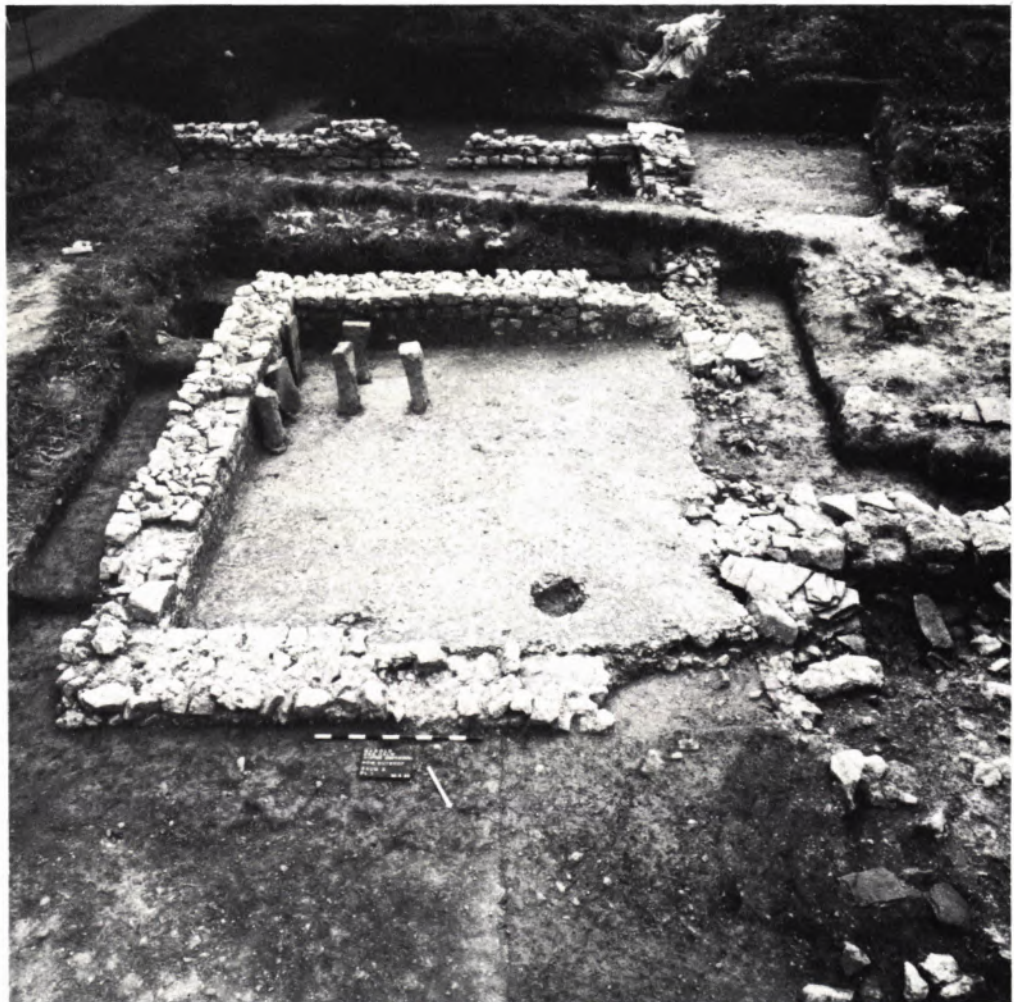
5 BLICK auf die Hypokaustanlage in Raum 8. Grabung 1980.

Änderte schon dieser Befund unsere bisherige Vorstellung vom Aussehen des Gebäudes erheblich, so ergaben sich auch neue Aspekte für die Ausgestaltung und Nutzung der einzelnen Räume. Nach den Freilegungen im Jahre 1924 deutete der damalige Ausgräber, Oskar Paret, die Räume 3 bis 8 als ein Bad, das an den eigentlichen Wohntrakt angebaut worden sei (Abb. 4). Die neuen Untersuchungen haben diese Deutung jedoch nicht bestätigt. Wenigstens zwei Kennzeichen für Baderäume fehlen hier: Die typische römische Fugenisolierung in den angenommenen Wannen, der sog. Viertelrundstab sowie die notwendigen Abflüsse und Abwasserleitungen. Die von Paret in seinem Grundrißplan angegebene Leitung erwies sich als eine normale Fundamentdrainage, die zudem viel ausgedehnter war, als man bisher wußte. Er nahm zwar bereits an, daß der Raum 8 beheizt gewesen sei, doch erst jetzt konnte der Nachweis geführt werden, als der gesamte Raum freigelegt wurde. Einige Sandsteinpfeiler einer Hypokaustanlage standen noch in ursprünglicher Stellung (Abb. 5), während einige Sandsteinplatten, die sich offensichtlich noch in originaler Position fanden, vermuten lassen, daß der Hypokaustraum vollständig mit solchen ausgekleidet war. Die heute

fehlenden Pfeiler gaben ihre einstige Existenz durch Standspuren im Estrich deutlich zu erkennen, so daß sich die gesamte Heizanlage vollständig rekonstruieren läßt.
