Peter Schubart:

Das spätmittelalterliche Badhaus in Eberbach, Rhein-Neckar-Kreis

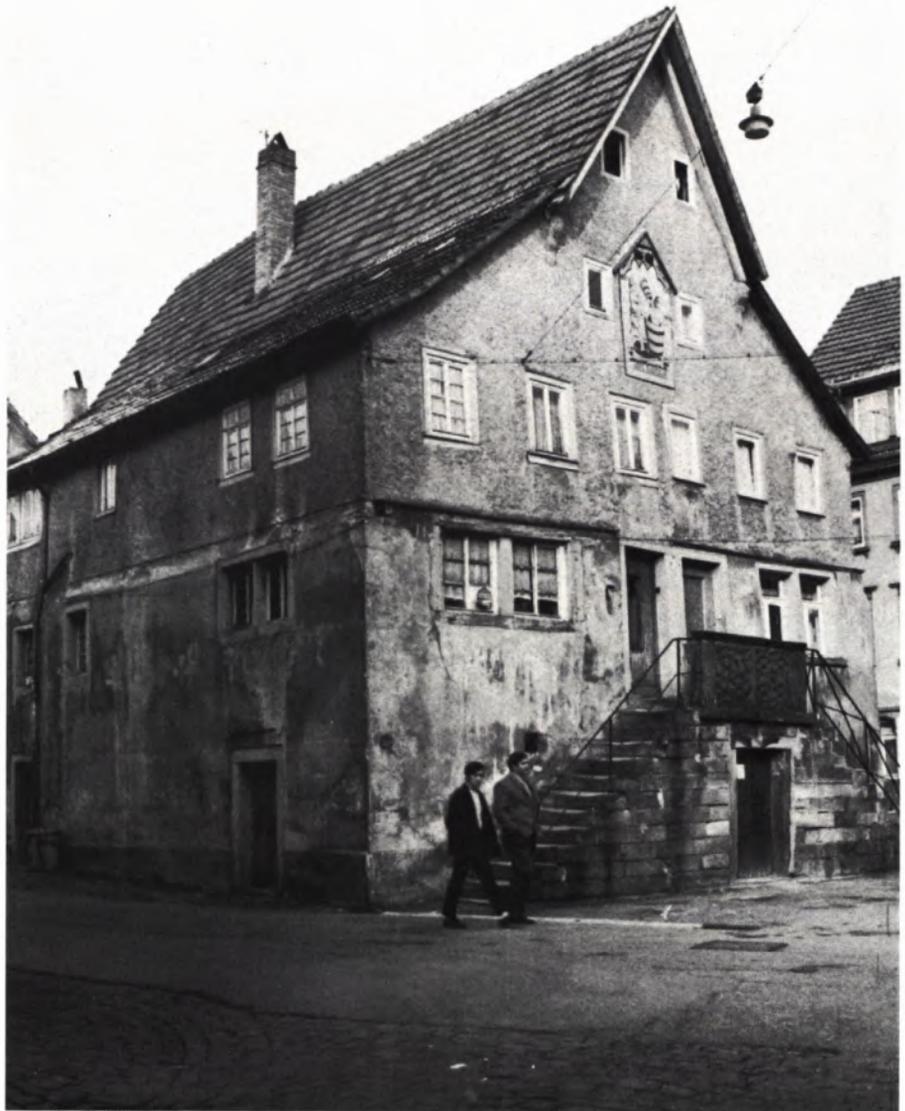
1 DAS BADHAUS in Eberbach.
Die Aufnahme von 1969 zeigt die
Giebelseite zur Unteren Badstraße.

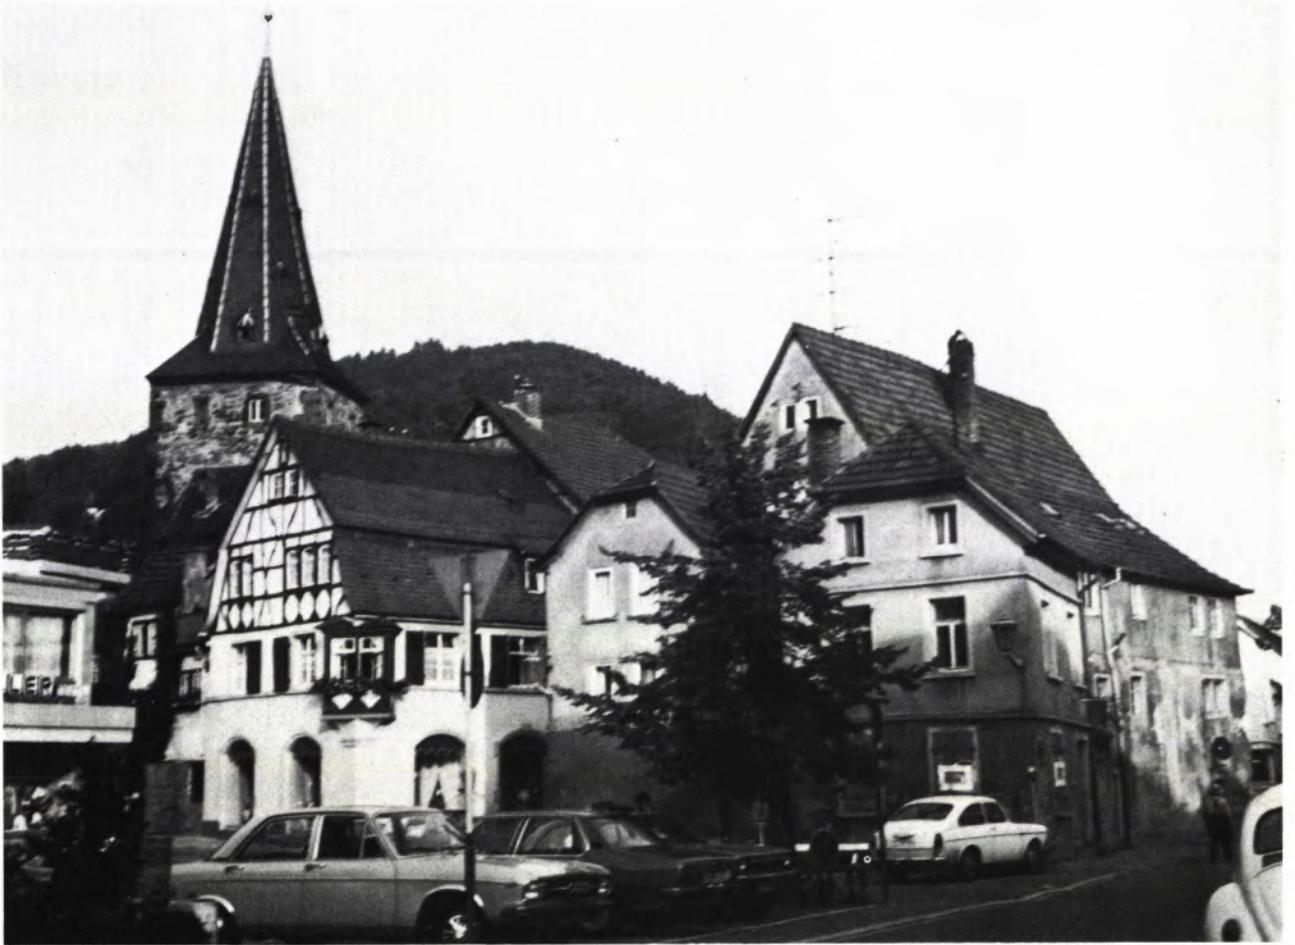
2 GESAMTANSICHT DES BADHAUSES 1965 vom Lindenplatz aus. Am Kernbau ist die Aufstockung des 19. Jahrhunderts sichtbar und die beiden Anbauten, die mit ihrer Giebelseite auf der Stadtmauer aufsitzen. Der rechte Bauteil wurde abgetragen.

Über dem 1. Obergeschoß sitzt das Dachwerk mit den jetzt weitgehend erneuerten Fachwerkgiebeln auf. Die im 19. Jahrhundert zur Platzgewinnung angehobene Traufe wurde wieder auf die alte Höhe abgesenkt, unter Erhaltung des

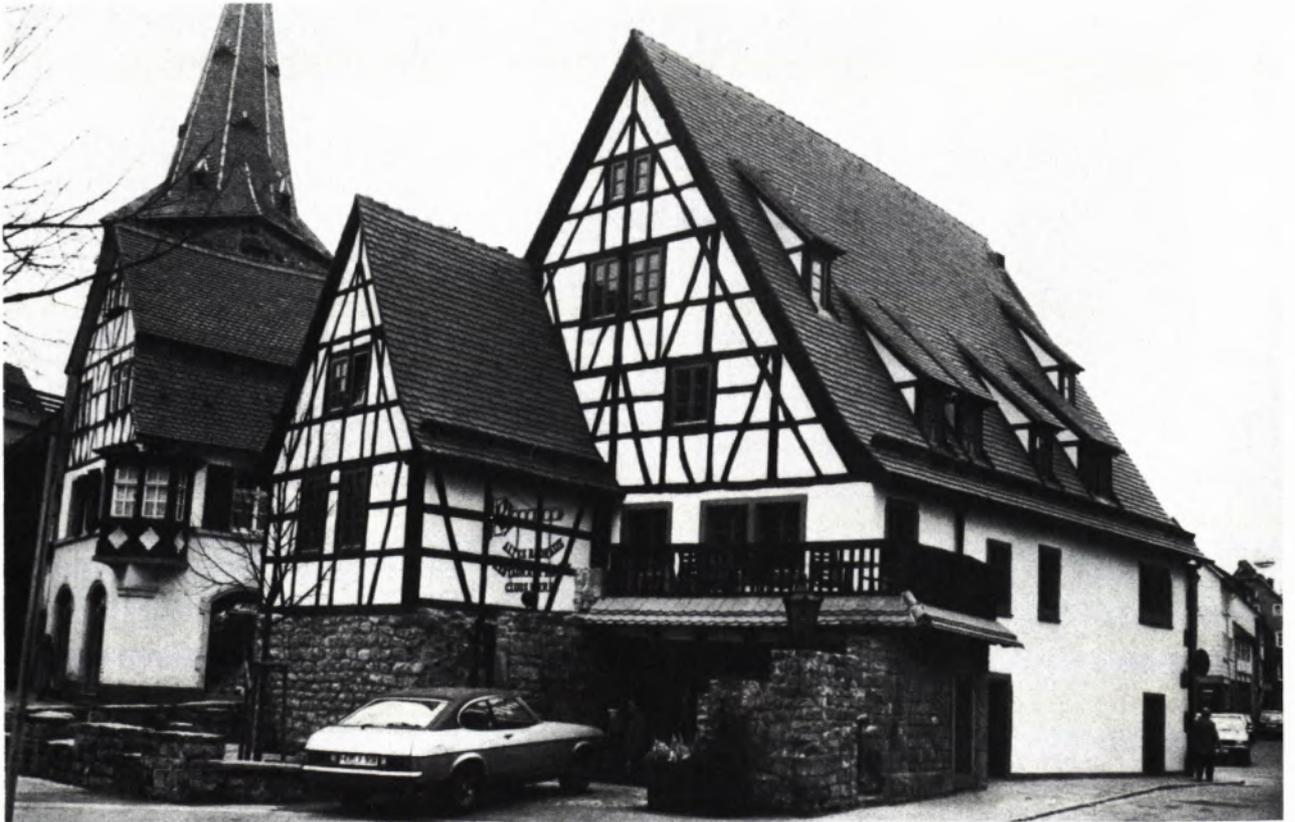
3 DAS BADHAUS NACH DER UMNUTZUNG vom gleichen Standort aus gesehen.

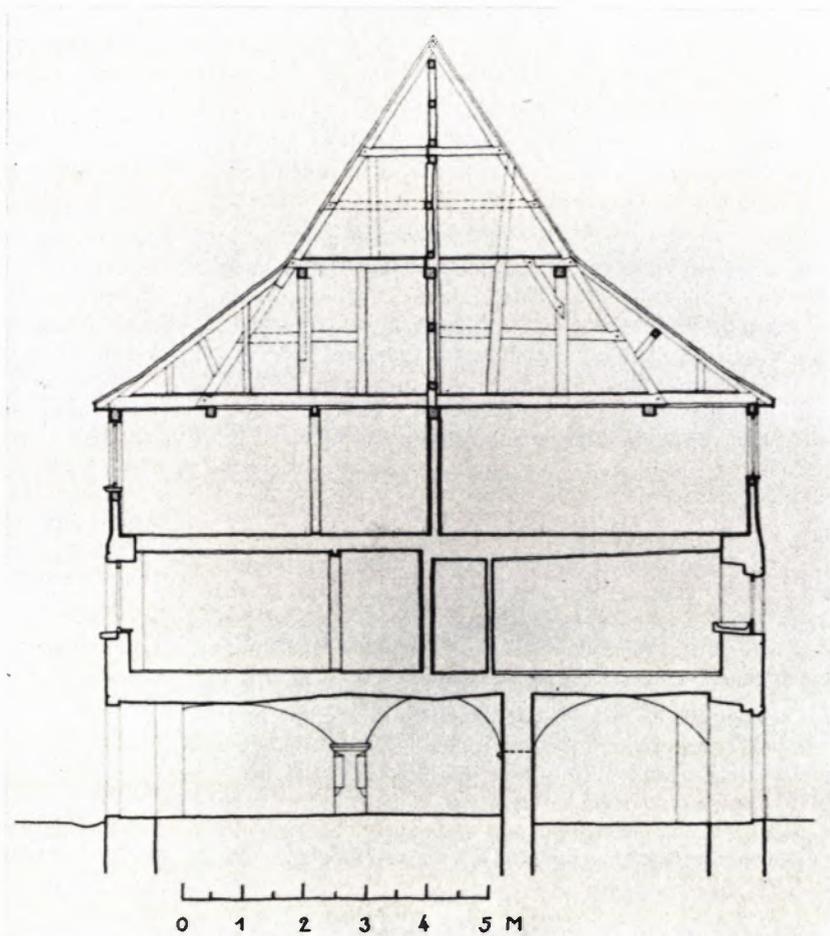
4 BADHAUS-QUERSCHNITT des
Zustandes vor dem Umbau.

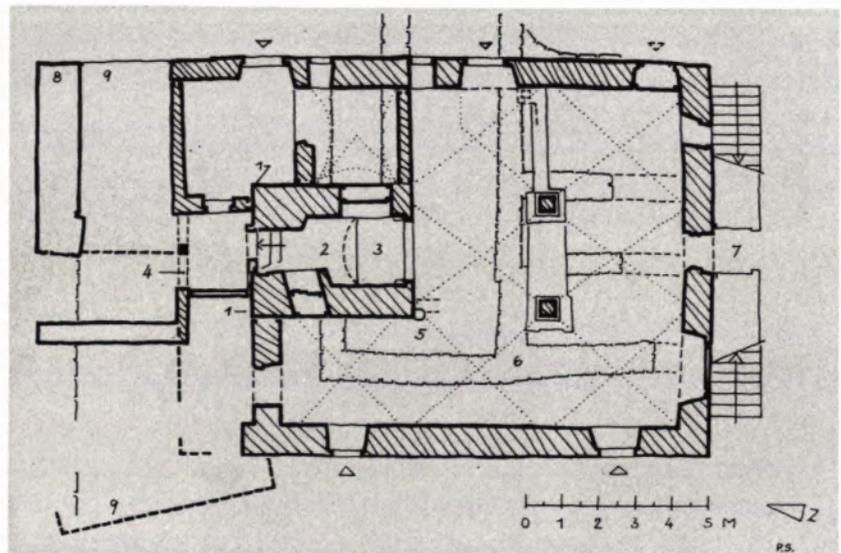
5 GRUNDRISS des Gebäudes mit Gra-
bungsbefund der Archäologie des Mittel-
alters.

- 1 = Buckelquader
- 2 = Feuerraum mit „Herd“ (3)
- 3 = „Herd“: Lehm mit Brandschichten,
Steinplattenbelag
- 4 = Ehem. Holzgalerie
- 5 = Brunnenstock „(15)07“
- 6 = Fundamente Vorgängerbau
- 7 = Treppe 1872
- 8 = Stadtmauer
- 9 = Anbauten 19. Jh.

Die archäologischen Untersuchungen und Grabungen durch die Außenstelle Karlsruhe, deren Ergebnisse noch weiter geprüft und gesondert veröffentlicht werden sollen, bestätigten die frühere Vermutung, daß der Bau des 15. Jahrhunderts einen oder mehrere Vorgängerbauten besaß: Ältere Fundamente, Holzrinnen auf tieferer Fußbodenebene, Bodenfunde und Jahrringproben mit der Datierung um 1340 aus dem unteren Fundamentbereich deuten darauf hin.

Der mit Buckelquadern an den Ecken versehene Feuer-raumblock entstammt möglicherweise auch der älteren Bauperiode, etwa der Zeit nach dem großen Stadtbrand um 1340; der benachbarte Haspelturm mit Buckelquadersteinen, die in der Steinbearbeitung denen des Badhauses entsprechen, wurde zu dieser Zeit errichtet.

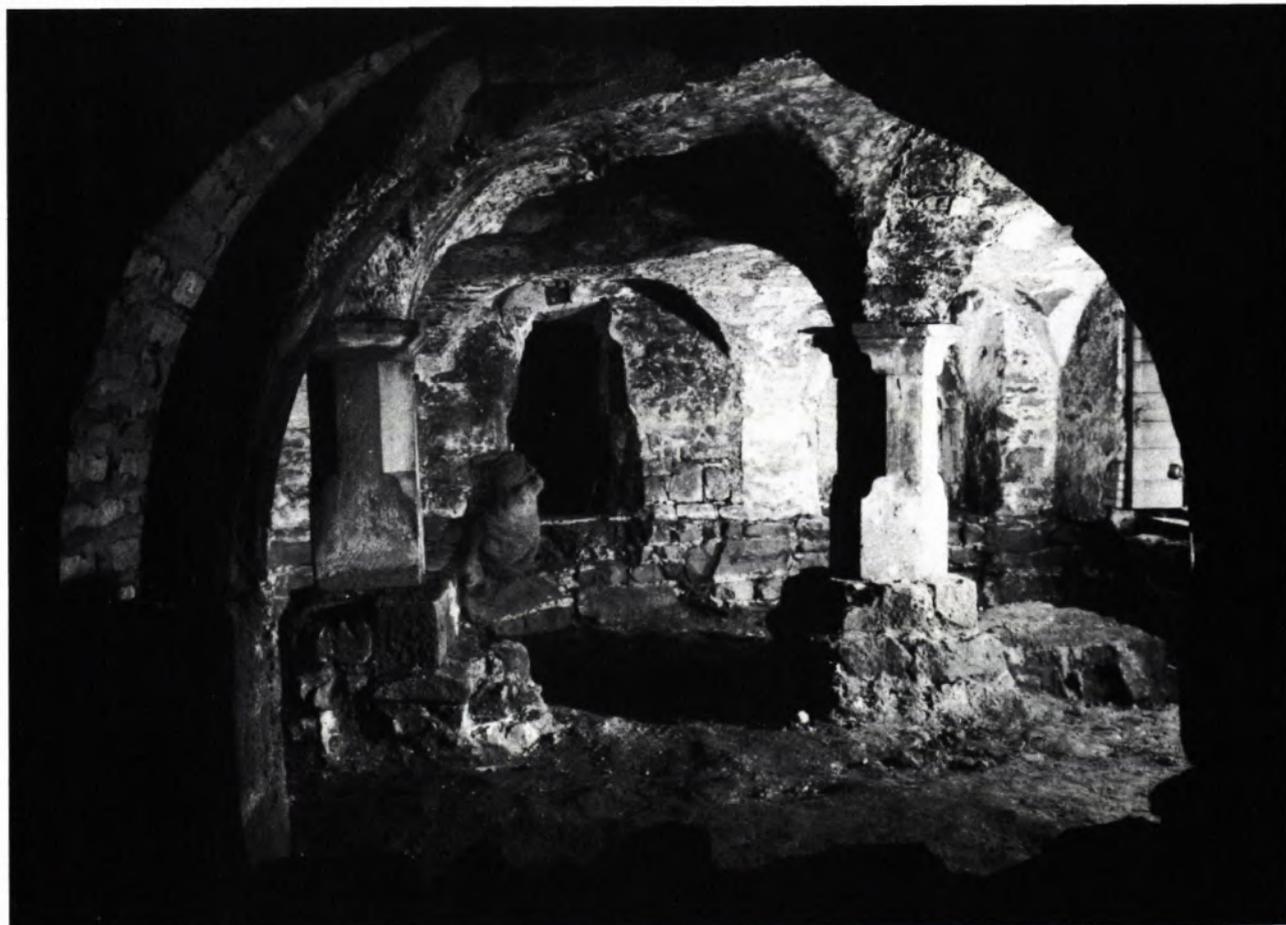
6 EHEMALIGER BADRAUM IM ERDGESCHOSS. *Blick in Richtung Süden aus dem Feuerraum.*

Der Erdgeschoßraum, zuletzt als Wäscherei genutzt, besitzt als Hauptraum der ehemaligen Badstube ein flaches Kreuzgratgewölbe über zwei gedrungenen Sechseckpfeilern in den Bauformen vom Ende des 15. Jahrhunderts mit quadratischer Basis und ebensolchen Kämpfern in fein gearbeiteten Abschwüngen vom Quadrat zum Sechseck der Pfeiler. In der Mittelachse des dreischiffigen, ursprünglich nur etwa 2 m hohen Raumes liegt, eingefaßt von zwei weiteren gewölbten Raumteilen, der ehemalige Feuerraum mit der Herdplattform und Steinplattenabdeckung auf Lehm, der verschiedene Brandschichten in der Tiefe erkennen ließ. Dieser Raum war von Norden her, vom überdachten Gang zwischen Stadtmauer und Haus, durch eine kleine, später aufgemauerte oder erneuerte Tür von außen zugänglich, um von hier Holz einlegen und Asche entfernen zu können. Der Feuerraum öffnet sich dreifach zu den Badräumen: In der Mittelachse befindet sich über der bis 1977 etwa fußbodenebenen Steinplattenlage ein ca. 1,50 m breiter und 1,25 m hoher Sandstein-Rundbogen mit

stückszimmer umgestaltet; das flache Gewölbe über dem Erdgeschoß war mit großer Mühe gesichert und nach oben in eine Stahlbetonplatte abgehängt und der Fußboden des Erdgeschosses um etwa 50 cm tiefer gelegt worden. In den Dachgeschossen befinden sich die Hotelzimmer.

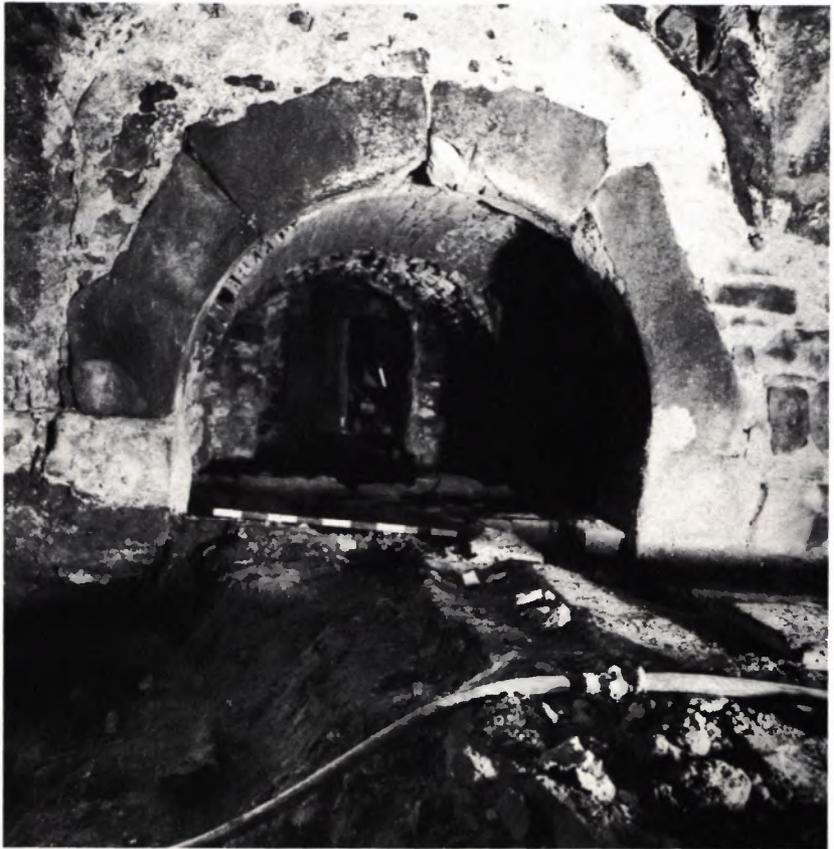
7 ÖFFNUNG ZUM FEUERRAUM vom Badraum im Erdgeschoß aus gesehen.

zum Teil von der Hitzeeinwirkung abgeplatzen Steinen. In den Ostraum und in den Westraum münden je ein kleinerer Luftkanal verschiedener Größe. Das durchschnittlich 1 Meter starke Mauerwerk des Feuerraumes besteht aus Bruchsteinen mit innerer, vom Feuer stark beschädigter und rußiger Backsteineinwölbung, die wohl ehemals einen Rauchabzug bis in den rauchgeschwärzten Dachstuhl hatte. Die freistehende Nordostecke und die einseitig angemauerte Nordwestecke des Feuerraum-Blockes sind durch eine kräftige Buckel-Eckquaderung markiert.

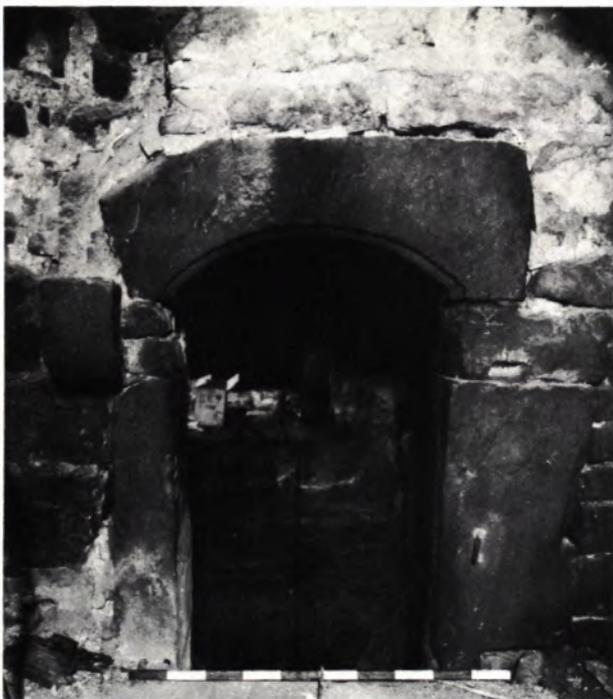
8 TÜR ZUM FEUERRAUM in der Nordwand.

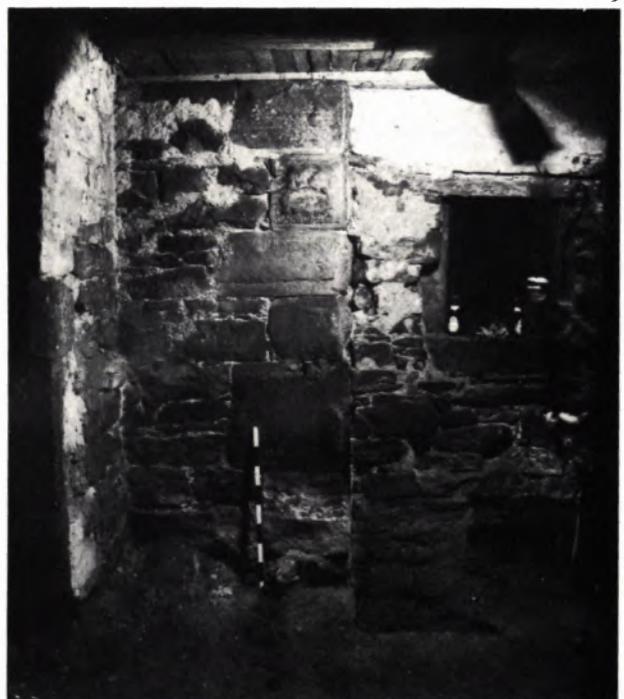
9 BUCKELQUADER an der Nordostecke des Feuerraumes.
