# Hasso von Poser: Die Deckenbilder im Festsaal von Schloß Weikersheim

## Ein Katastrophenfall

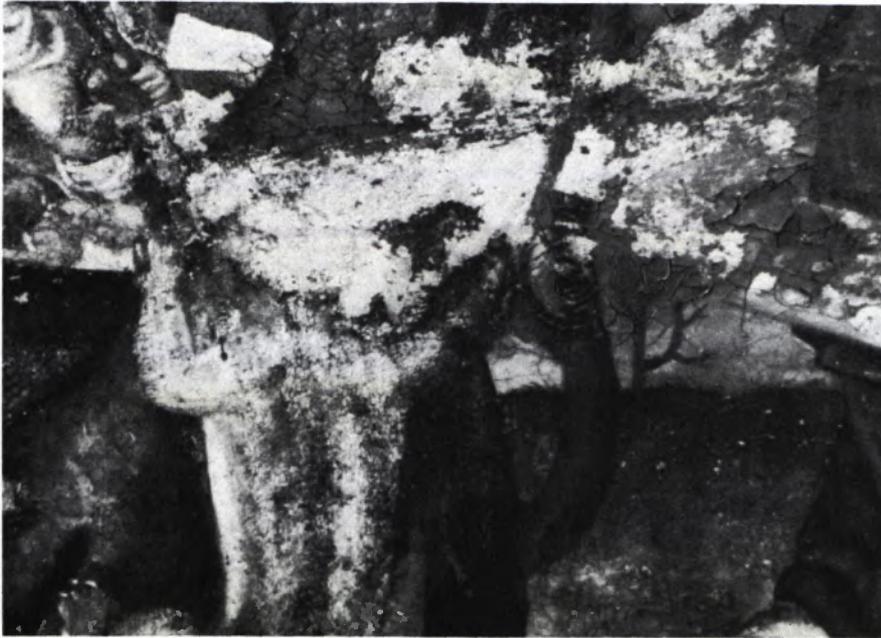
6 DECKENBILD-SCHÄDEN:  
 Der Bildausschnitt zeigt in annähernd natürlicher Größe die schüsselartig aufstehende Malschicht. An den hellen Stellen sind die Malflächen durch Feuchtigkeit reduziert.

durch die dauernden Quellungen, verursacht durch die anfallende Kondensfeuchtigkeit, so versprödet, daß sie sich auch durch Klimaneutralisierung aus ihrer derzeitigen, schüsselartig gerissenen Verwerfung nicht zurückbilden. Die einzelnen schüsselartigen Malschichten haften mit einem starken, ebenfalls verworfenen Bolusgrund nur noch äußerst gering an der Leinwand bzw. deren Grundierung. An den ausgeprägtesten Teilen ist am Ort selbst kaum mehr eine Sicherung möglich, da die beschädigten Teile bei der geringsten Berührung abfallen. Diese auf Katzenberger zurückgehenden Gemäldeteile haben die letzte Phase im Alterungsprozeß erreicht und können bei Nichtbehandlung nur noch abfallen.

2. Eine weitere Malschicht zeigt weniger Schichtdicke und blättert ebenfalls stark ab. Bei Klimawechsel zeigen die gerissenen, ebenfalls schüsselartig aufstehenden Schichten Bewegung und legen sich zeitweise an die Leinwand an. Aber auch diese vermutlich ältere Reparatschicht befindet sich ebenfalls in der letzten Phase der Alterung und zeigt Tendenzen zum Abfallen. Eine ins Labor mitgenommene Probe im Gläschen zeigt diese Rückbildung von der Schüssel zur planliegenden Farbschicht deutlich. Die dauernde Bewegung wird aber die Haftung stetig vermindern.

3. Auf einer roten Bolusschicht liegt eine jüngere Reparatur, die aber vor der letzten Restaurierung von 1912 entstanden sein muß. Aussehen und Alterung der Maloberfläche aller drei Schichten zeigen oberflächlich gleiche Färbungen und Bräunungen. Diese dritte Schicht blättert großflächiger ab. Ihre dünne Malschicht zeigt zum leuchtend roten, auf der Leinwand gut haftenden Bolusgrund nur labile Bindung. Auch diese Malschicht befindet sich größtenteils in der letzten Phase des Alterungsprozesses. Je nach Klimawechsel bewegen sich die gerissenen Schichtteile schüsselartig auf und legen sich zeitweise wieder an die Leinwand an. Die stetige Bewegung führt in absehbarer Zeit zum Abfall der Malschichten.

In der Zwischenzeit wurde in Abstimmung mit dem Landesdenkmalamt ein Gemälde von der Decke abgenommen, um es genauer untersuchen zu können. Anhand der Untersuchungsergebnisse soll ein Restaurierungskonzept erstellt werden, das auch die Grundlage für eine annähernde Kostenerfassung bietet. Dann darf man mit Jahren rechnen, bis die Gemälde der Weikersheimer Rittersaaldecke als gerettet gelten können, und so der Nachwelt ein wichtiges Ensemble der deutschen Renaissance erhalten bleibt.
