Eberhard Grunsky: Restaurierung: Eine Frage der Konzeption

Zur Restaurierungspraxis und ihren Maßgaben

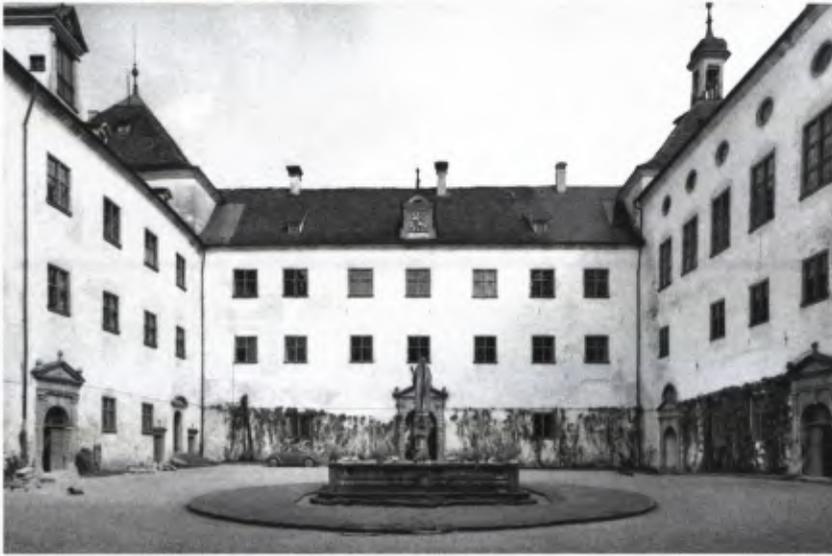
1 SCHLOSS WOLFEGG, Innenhof vor der letzten Restaurierung.

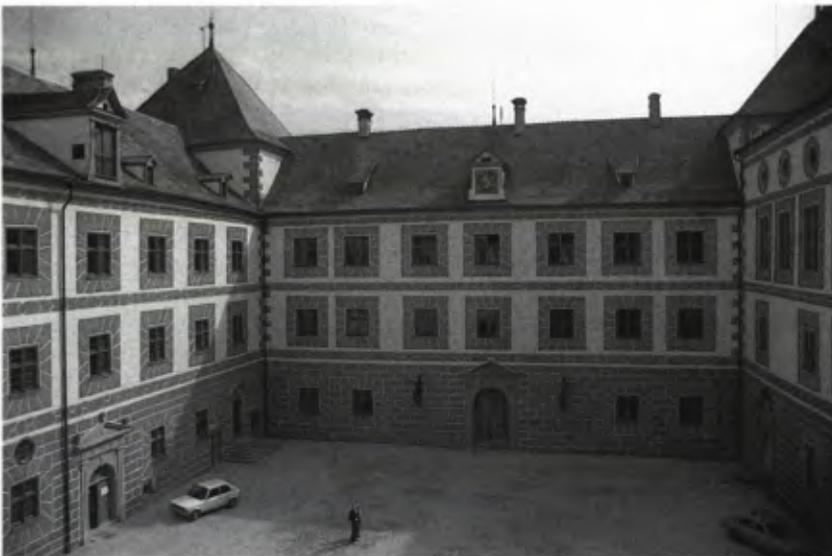
2 SCHLOSS WOLFEGG, Innenhof nach der Rekonstruktion der ursprünglichen Fassadenausbildung.

Das Restaurierungskonzept, das eine möglichst exakte Rekonstruktion des ursprünglichen Erscheinungsbildes anstrebte, konnte also aufgrund der Befund- und Quellenlage realisiert werden. Die eigentliche Grundlage des Restaurierungskonzeptes bildete aber die Bewertung des Vorzustandes als Beeinträchtigung des Kulturdenkmals, als Minderung seines Aussagewertes für die Schloßarchitektur des späten 16. Jahrhunderts. Diese Bewertung und die daraus gezogene Konsequenz sind nur dann gerechtfertigt, wenn bei sorgfältiger Untersuchung festgestellt wird, daß durch die Maßnahme kein jüngerer Bestand zerstört wird, der für die Geschichte des Kulturdenkmals wichtige Etappen anschaulich macht. Auch wenn man, wie in Wolfegg, nach gewissenhafter Prüfung zu dem Ergebnis kommt, daß die rekonstruierende Ergänzung sinnvoll ist, sollte man nicht in den Irrtum verfallen, dadurch sei der ursprüngliche Zustand wiederhergestellt. Die heutige Fassadengestaltung von Schloß Wolfegg ist nicht die von 1580; sie zeigt lediglich unseren heutigen Kenntnisstand über das längst verlorene Original und unsere heutige Interpretation der Befund- und Quellenlage.

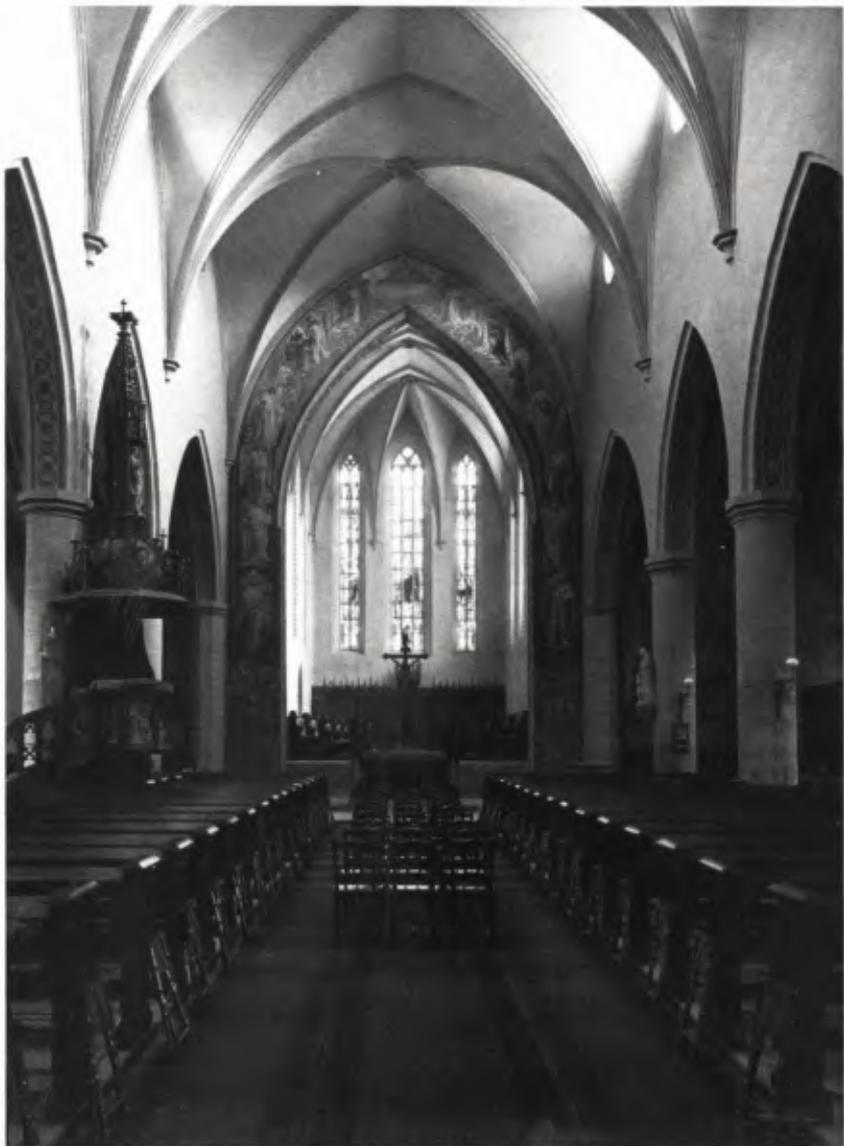
3 RAVENSBURG, EV. STADTKIR-
CHE. Innenraum in der von G. Pfeilstik-
ker 1858–1862 konzipierten Form. Aus-
malung der Chorbogenwand 1921 von
Rudolf Schäfer.

1858 bis 1862 wurde der Innenraum durch den Bauinspektor Gottlieb Pfeilsticker umgestaltet (Abb. 3). Im Sinne der zeitgenössischen Bestrebung, durch eine Wiederbelebung der Gotik eine spezifisch christliche Kunst zu erneuern – die Gotik galt als der christliche Stil schlechthin –, wurde die gesamte vorhandene Ausstattung entfernt. Die flachen Decken hielt man offensichtlich für eine Lösung, die einer gotischen Kirche nicht

angemessen sei. Pfeilsticker zog deshalb Kreuzrippengewölbe ein, ausgeführt als verputzte Holzkonstruktion mit stuckierten Rippen. Dafür mußten die Scheitel der Chorfenster tiefer gelegt werden. Im Chor wurde das Niveau des Fußbodens deutlich abgesenkt. Die vorhandenen Fenster des Mittelschiffes wurden vermauert und durch Rundfenster ersetzt. Die alten Fenster des nördlichen Seitenschiffes waren nicht axial auf die Arkaden des Langhauses bezogen. Um Überschneidungen mit dem Gewölbe zu vermeiden, mußten neue Öffnungen in die Außenwand geschlagen werden. Der Chor wurde als separater Andachtsraum für Wochentagsgottesdienste eingerichtet; die Ausstattung mit einem Chorgestühl in reichen Formen der Spätgotik ist eine offensichtliche Reminiszenz an die ursprüngliche Funktion des Baues als Klosterkirche (Abb.4). Ebenso wie das Chorgestühl wurden der Altar, die Kanzel, der Taufstein, die Empore, das Orgelgehäuse und die Kirchenbänke nach Entwürfen Pfeilstickers von Kunsthandwerkern der Region ausgeführt (Abb.5). Ein umfangreicher Zyklus figürlicher Glasmalereien ergänzte die neue Ausstattung. Die Entwürfe für die Bildfenster stammten von den Malern Carl Andrae aus Dresden und Gustav König aus München, die Ausführung übernahm Ludwig Mittermaier aus Lauingen. Nach einem

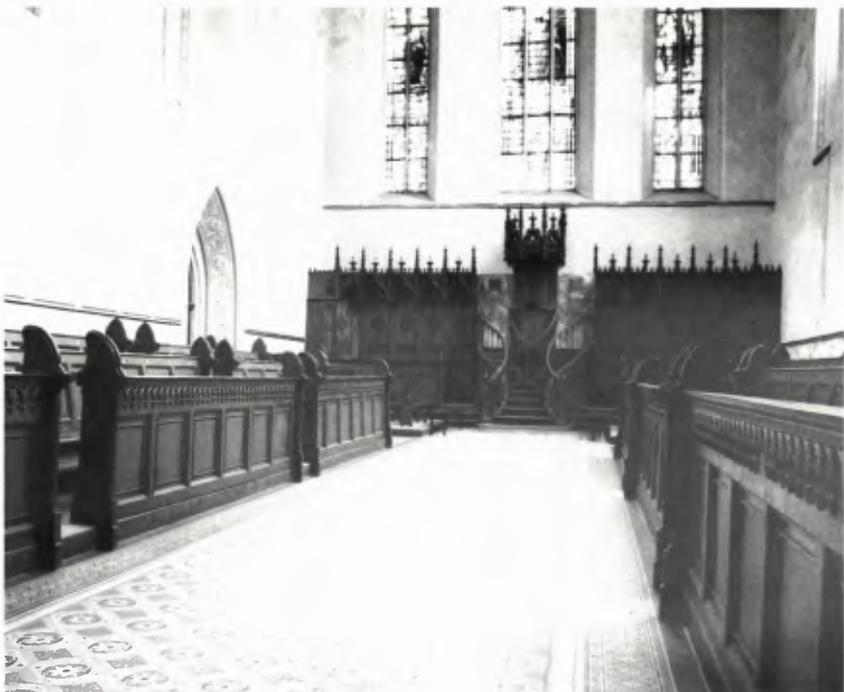
4 RAVENSBURG, EV. STADTKIR-
CHE. Ausstattung des 19. Jahrhunderts
im Chor, der für Wochentagsgottesdien-
ste eingerichtet war.

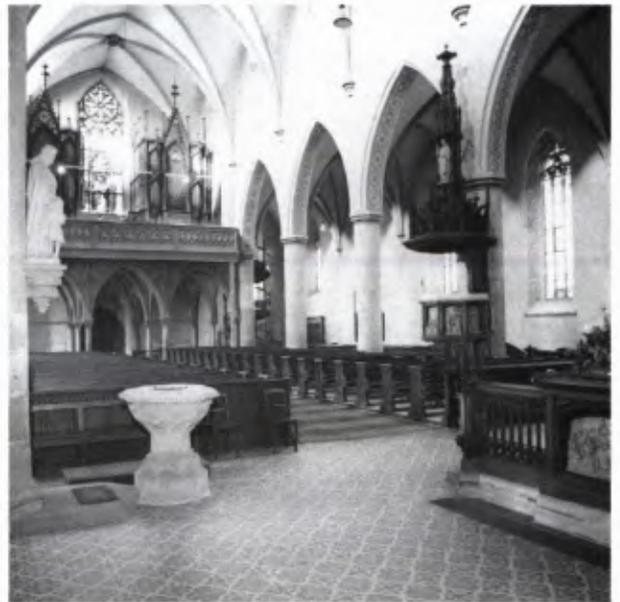
5 RAVENSBURG, EV. STADTKIRCHE. Innenraum nach Westen mit der von G. Pfeilsticker entworfenen neugotischen Ausstattung.

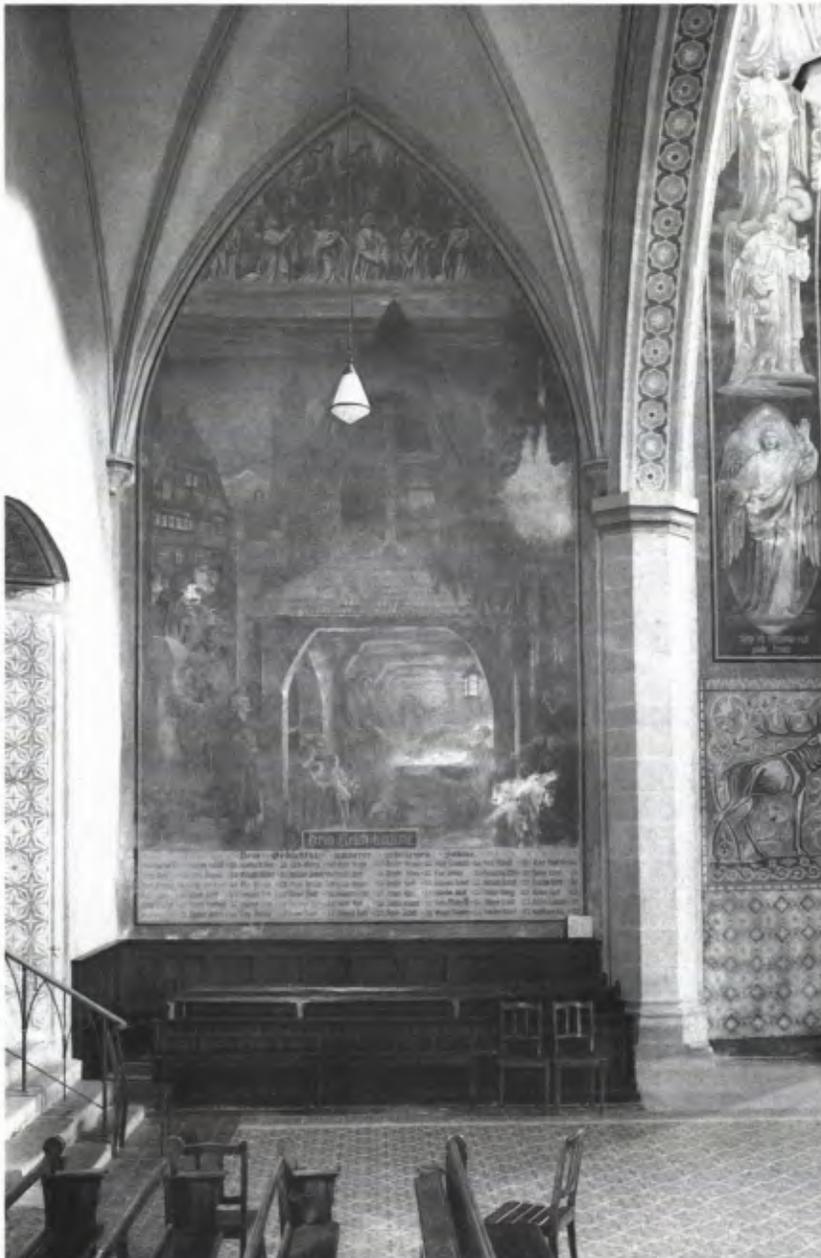
6 RAVENSBURG, EV. STADTKIRCHE. Wandgemälde an der Ostseite des nördlichen Seitenschiffes, 1921 von Rudolf Schäfer. Dargestellt ist die Geburt Christi; mit dem sog. Humpis-Haus und dem Blaserurm bilden Motive des Ravensburger Stadtbildes den Hintergrund.

Der Chorbogen und die östlichen Stirnwände der Seitenschiffe wurden 1921 von Prof. Rudolf Schäfer ausgemalt. Im nördlichen Seitenschiff war die Geburt Christi (Abb. 6), im südlichen die Grablegung dargestellt. Unter den Wandbildern waren die Namen der im Ersten Weltkrieg gefallenen Gemeindeglieder verzeichnet.

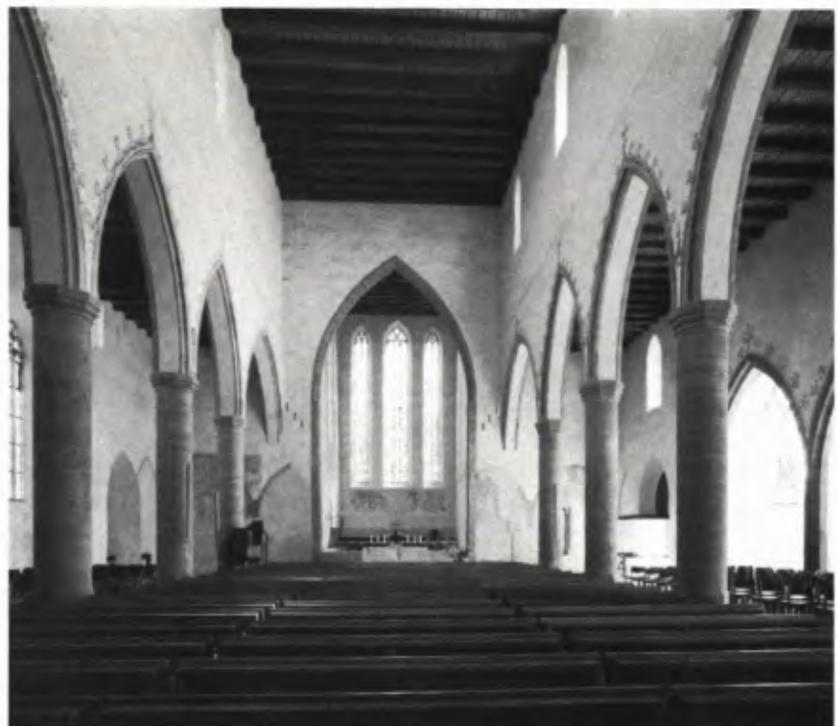
7 RAVENSBURG, EV. STADTKIRCHE. Innenraum nach der Restaurierung von 1964–1966. Die baulichen Veränderungen des 19. Jahrhunderts wurden beseitigt, um die Raumform der flachgedeckten mittelalterlichen Bettelordenskirche wiederherzustellen. Die neugotische Ausstattung wurde durch eine moderne ersetzt. Nachdem Rudolf Schäfers Wandgemälde abgeschlagen worden waren, wurden Fragmente gotischer Malereien freigelegt.

Die bisher letzte umfassende Restaurierung wurde 1964–1966 ausgeführt (Abb. 7). Das Konzept dieser Maßnahme trennte in der Bewertung klar zwischen der als wertvoll geschätzten Substanz der mittelalterlichen Bettelordenskirche und den als Störung empfundenen Einbauten und Veränderungen des 19. und 20. Jahrhunderts. Konsequenz wurde der Kirchenraum auf den

„originalen“ Bestand, womit allein der mittelalterliche gemeint war, zurückgeführt: Die Holzgewölbe des 19. Jahrhunderts wurden abgebrochen. Die Chorfenster wurden in ihrer ursprünglichen Höhe wieder geöffnet. Die polygonalen Pfeilervorlagen, die am östlichen Abschluß des Langhauses den letzten Arkadenbogen abfangen, wurden abgeschlagen. Die Westempore wurde entfernt. Die Rundfenster des Mittelschiffes wurden durch neue Spitzbogenöffnungen ersetzt, nachdem sich bei der Freilegung der Obergadenwände herausgestellt hatte, daß die im 19. Jahrhundert vermauerten Fenster nicht zum mittelalterlichen Bestand gehörten. Alle neugotischen Ausstattungsstücke wurden beseitigt. Von den Glasgemälden des 19. Jahrhunderts blieben die Darstellungen der Reformatoren und Reformationsfürsten in den Fenstern der Möttelin- und Annenkapelle erhalten. Die Verglasung des 19. Jahrhunderts in den Chorfenstern und in dem großen Maßwerkfenster der Westwand wurde durch neue Glasmalerei von G. v. Stockhausen ersetzt.

Nach der Restaurierung zeigt der Raum mit den wiederhergestellten Balkendecken die asketische Strenge mittelalterlicher Bettelordensarchitektur. Der Eindruck von karger Nüchternheit wird durch die neue Ausstattung noch verstärkt.

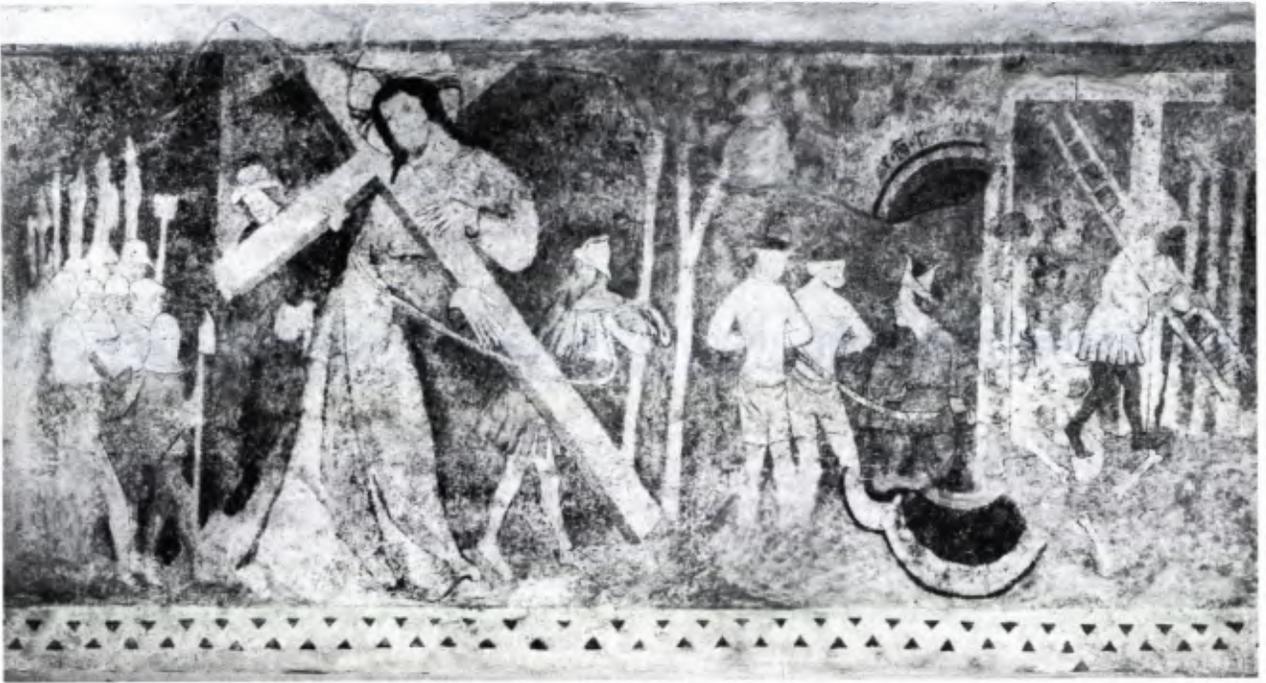
8 RAVENSBURG, EV. STADTKIRCHE. Die Darstellung der Kreuztragung, in der Zeit um 1440/50 entstanden, wurde bei der letzten Restaurierung an der Chorostwand freigelegt. In der rechten Hälfte treten am unteren und oberen Rand des Fragmentes Reste einer älteren Malschicht hervor.

An der Ostwand des Chores ist, offensichtlich Teil eines ehemaligen Passionszyklus, eine Darstellung der Kreuztragung zu erkennen, die in die Zeit um 1440/50 zu datieren ist (Abb. 8). In der rechten Bildhälfte zeigen

sich Spuren einer zweiten, älteren Malschicht mit dem Rudiment einer Inschrift. An der Südwand des Chores wurde eine Nische mit gemalter spätgotischer Architekturrahmung freigelegt. Links davon schließt eine Darstellung der Messe des hl. Gregor an, rechts die Figur eines knienden Stifters, der durch das Wappen rechts unten als Angehöriger der Ravensburger Patrizierfamilie Besserer identifiziert ist. Offensichtlich ist diese Malerei einige Jahrzehnte später als die Kreuztragung, in der Zeit um 1480, entstanden. Wie die am oberen Bildrand nur als Umrißzeichnung erhaltenen Reste von Architekturformen zuzuordnen sind, ist unklar. Von den Malereien an den Ostwänden der Seitenschiffe sollen hier nur die der Nordseite vorgestellt werden, die für die Baugeschichte der Kirche besonders aufschlußreich sind (Abb.9). Die Bogenreihe des ehemaligen Lettners zeichnet sich in der Wandfläche deutlich ab. Ein ornamental gerahmtes Bild, das zwei Reiter und ein gesatteltes Pferd zeigt, wird von den Bögen überschritten, muß also vor Einbau des Lettners entstanden sein. Nach ihren stilistischen Merkmalen ist die Malerei, die offensichtlich den Zug der Heiligen Drei Könige zeigt, um 1360 entstanden. Dieses Bild wird von einer jüngeren Malschicht teilweise überlagert. Der Bezug der Figur am rechten Bildrand auf den Bogen des Lettners und

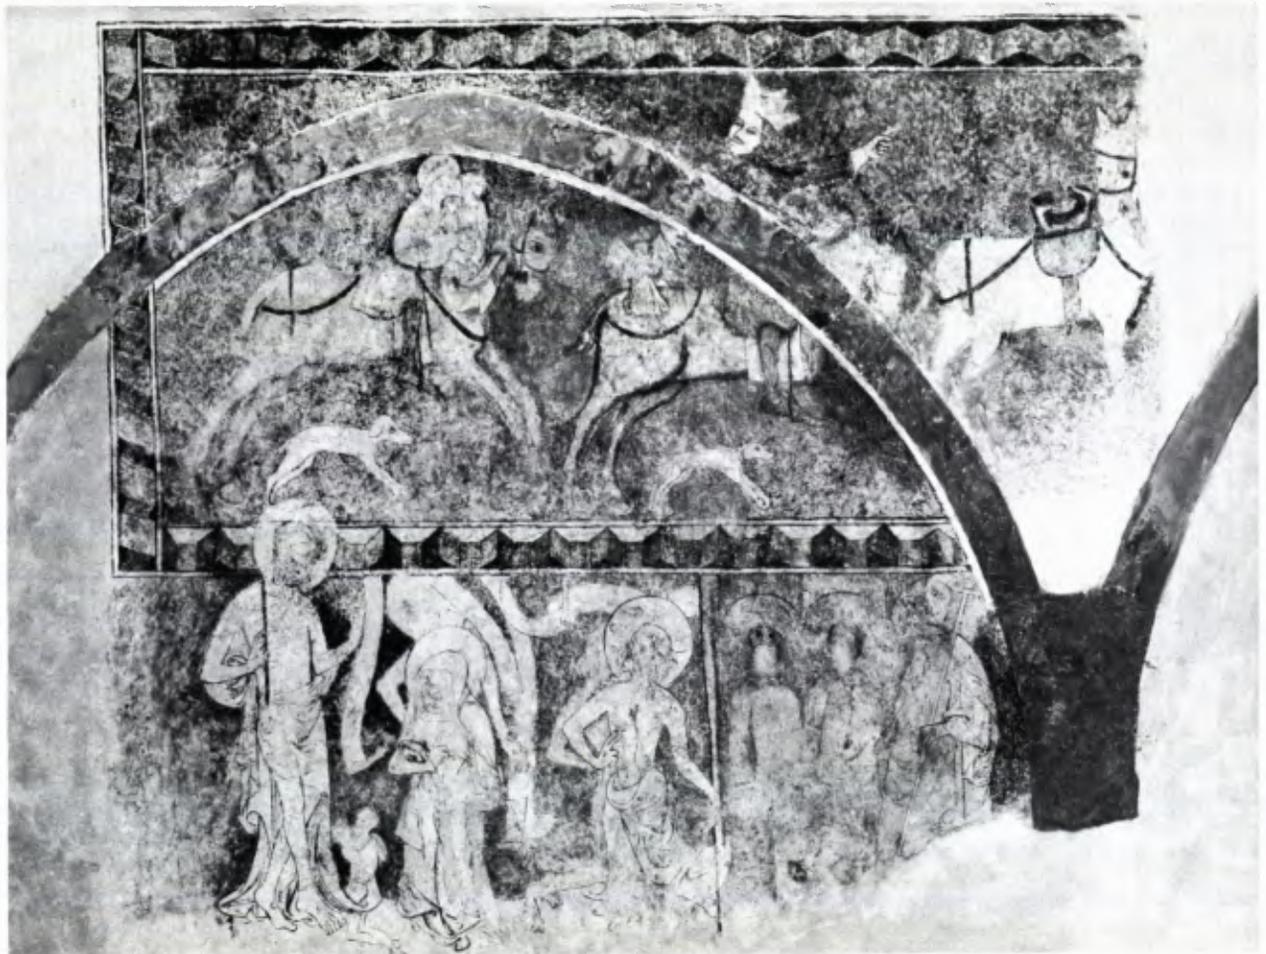
9 RAVENSBURG, EV. STADTKIRCHE. Fragmente mittelalterlicher Wandmalereien an der östlichen Stirnwand des nördlichen Seitenschiffes. Von einem Ornamentband eingefasst, ist der Zug der Heiligen Drei Könige zu erkennen. Die Darstellung wird vom Bogen des Lettners überschritten, muß also früher als dieser, etwa in der Zeit um 1360, entstanden sein. Das Bild wird von jüngeren Malereien teilweise überlagert, die nach ihren stilistischen Merkmalen in die Zeit um 1420/30 zu datieren sind und die offensichtlich nach Einbau des Lettners ausgeführt wurden.

vor allem die kleinfigurige Gruppe der Anna Selbtritt unmittelbar unterhalb des Bogenscheitels machen deutlich, daß die Wand nach dem Einbau des Lettners neu ausgemalt wurde. Der Stil der Figurenzeichnung weist auf eine Entstehungszeit um 1420/30 hin. Im heutigen Bestand sind einige schemenhafte Darstellungen, die von klar erkennbaren Figuren überschritten werden, ausgesprochen rätselhaft – so z.B. „hinter“ der Christusfigur in der Mitte die Gestalt eines Knienden und „hinter“ der Maria Magdalena der „Noli-me-tangere“-Gruppe (links) zwei Arme, von denen einer durch das Wundmal der Hand als Teil einer Christusfigur ausgewiesen ist. Die hier nur zum Teil gezeigten Maleirefragmente belegen, daß die Karmeliterkirche im Mittelalter mit beachtlichem künstlerischem Aufwand mehrfach neu ausgestaltet worden ist.

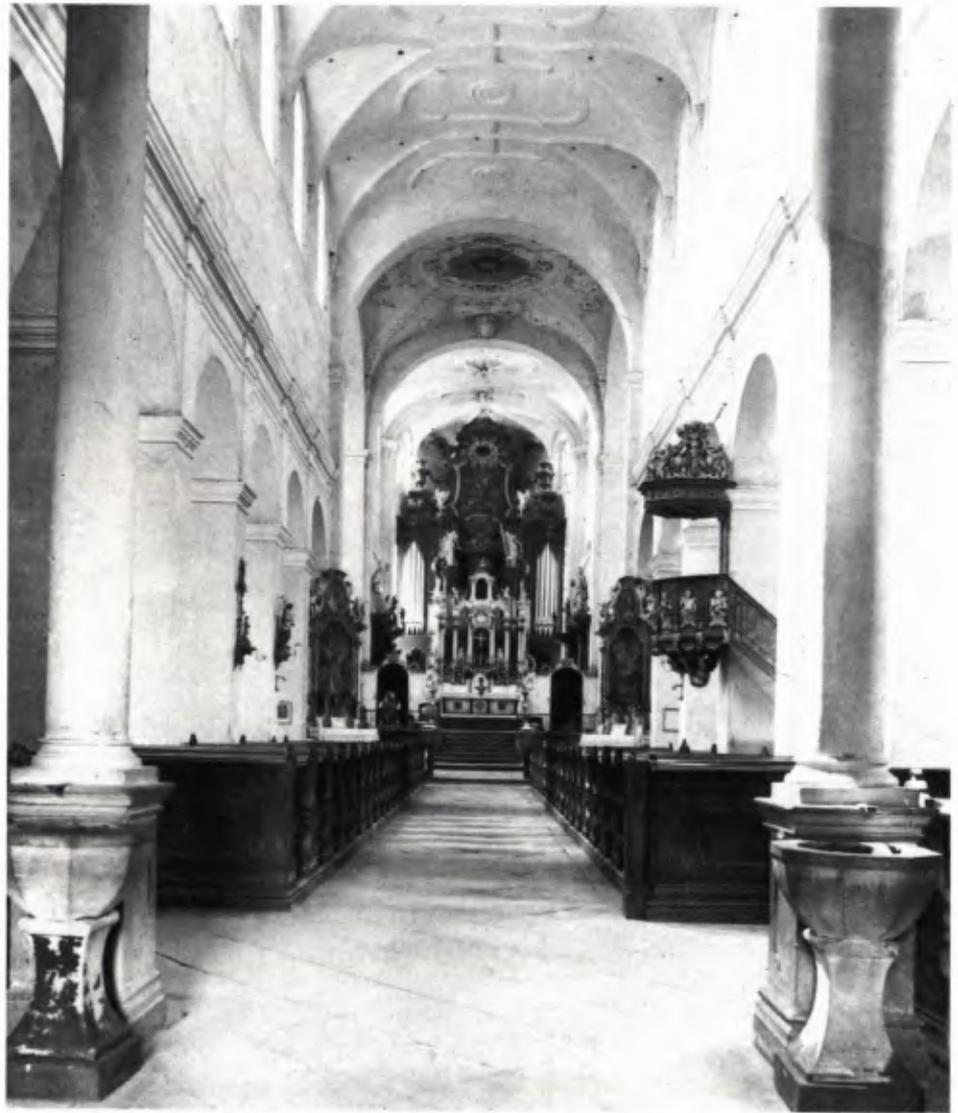
10 GENGENBACH,
KATH. STADTPFARRKIR-
CHE. Innenraum mit der ba-
rocken Ausstattung.

Die heutige katholische Stadtpfarrkirche in Gengenbach gehört zu den eindrucksvollsten Beispielen dafür, daß der Versuch, das Kulturdenkmal auf seine ursprüngliche Gestalt zurückzuführen, der Zerstörung von wesentlichen Teilen des Kulturdenkmals gleichkäme. Der romanische Bau, eine dreischiffige Basilika mit Querhaus, zwei Nebenchören und Stützenwechsel im Langhaus, entstand in den ersten Jahrzehnten des 12. Jahrhunderts als Benediktiner-Klosterkirche. 1689 wurde sie von französischen Truppen in Brand gesteckt. Beim Wiederaufbau, den von 1692 bis 1702 der Vorarlberger Baumeister Franz Beer leitete, wurde der Innenraum in barocken Formen umgestaltet und neu ausgestattet (Abb. 10). Die Säulen wurden durch Ummante-

lungen den Pfeilern angeglichen, Kapitelle und Gesimse mit Stuck verkleidet; stuckierte Scheingewölbe wurden eingezogen. Kanzel, Altäre, Chorgestühl und eine Chororgel mit reichem Prospekt vervollständigten die barocke Raumkonzeption. Eine umfassende Restaurierung unter der Leitung des Architekten Max Meckel beseitigte von 1896 bis 1898 sämtliche barocken Veränderungen und Zutaten, um der Kirche wieder ihr ursprüngliches Aussehen zu geben. 1902–1904 hat der Kirchenmaler Karl Schilling den Raum in Anlehnung an mittelalterliche Vorbilder unterschiedlicher Stilstufen vollständig ausgemalt (Abb. 11). In den Akten ist überliefert, daß beim Abschlagen des barocken Putzes mittelalterliche Malereien zutage getreten seien, an denen man sich bei der neuen Ausmalung orientiert habe. Der jetzigen Raumfassung, deren Entstehung die Zerstörung eines qualitätvollen Denkmals barocker Raumkunst voraussetzte, wird heute ihrerseits Denkmalwert zuerkannt. Die Sorge für ihre Erhaltung schließt es aus, möglicherweise noch vorhandene Reste der mittelalterlichen Ausmalung aufzuspüren und freizulegen. Eine jetzt kurz vor dem Abschluß stehende Restaurierung hat sich deshalb auf eine vorsichtige Reinigung und auf eine Konservierung des Vorhandenen beschränkt.

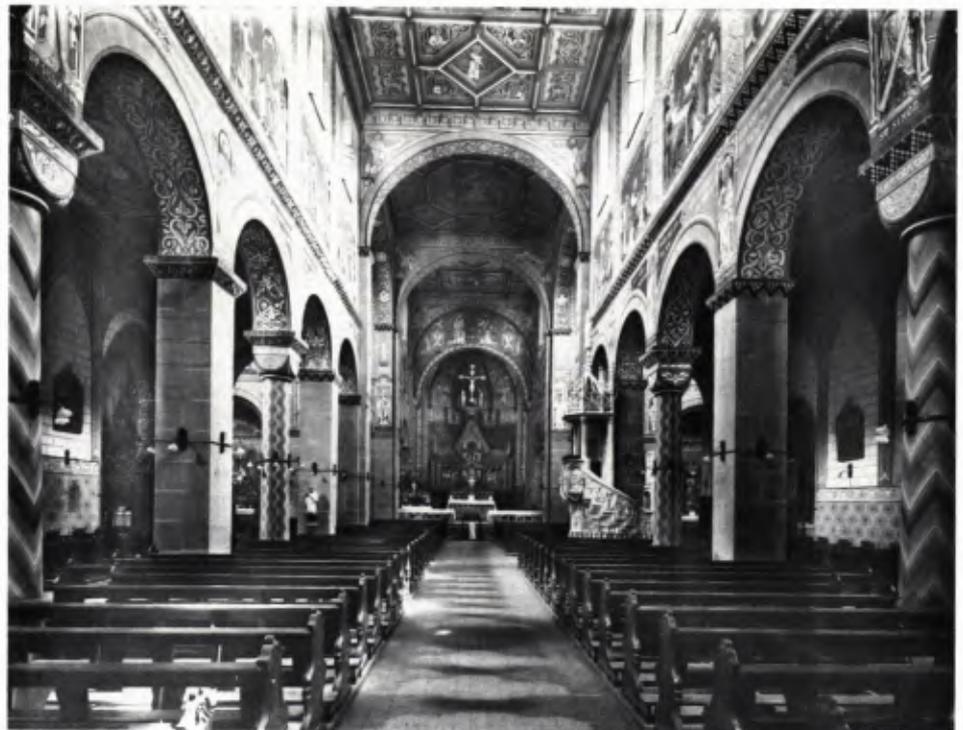
11 GENGENBACH,
KATH. STADTPFARRKIR-
CHE. Inneres nach der Wie-
derherstellung der roma-
nischen Raumform durch Max
Meckel und mit der 1902
-1904 ausgeführten Ausma-
lung von Karl Schilling.

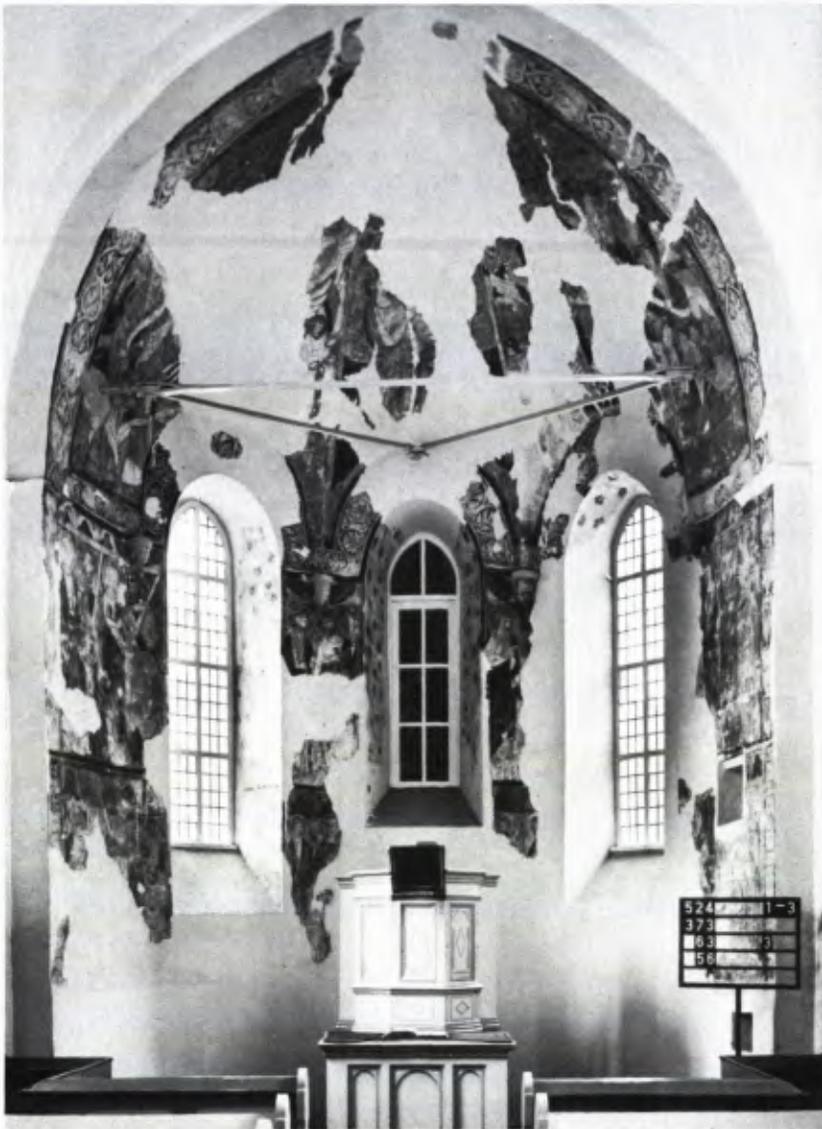
12 MARIENHAGEN, Oberbergischer Kreis. Ev. Kirche nach der Restaurierung von 1959, bei der die Ausmalung konsequent auf den noch erhaltenen originalen Bestand des frühen 14. Jahrhunderts reduziert wurde.

Die Gefahr, die darin liegt, frühere restauratorische Ergänzungen und Überarbeitungen wieder zu beseitigen, um das unverfälschte Original sichtbar zu machen, zeigt das folgende Beispiel sehr drastisch (Abb. 12). Im Chor der kleinen, um 1300 errichteten evangelischen Kirche in Marienhagen im Bergischen Land wurde 1907 eine Ausmalung des frühen 14. Jahrhunderts entdeckt. Über den in drei Zonen aufgebauten Bildzyklus

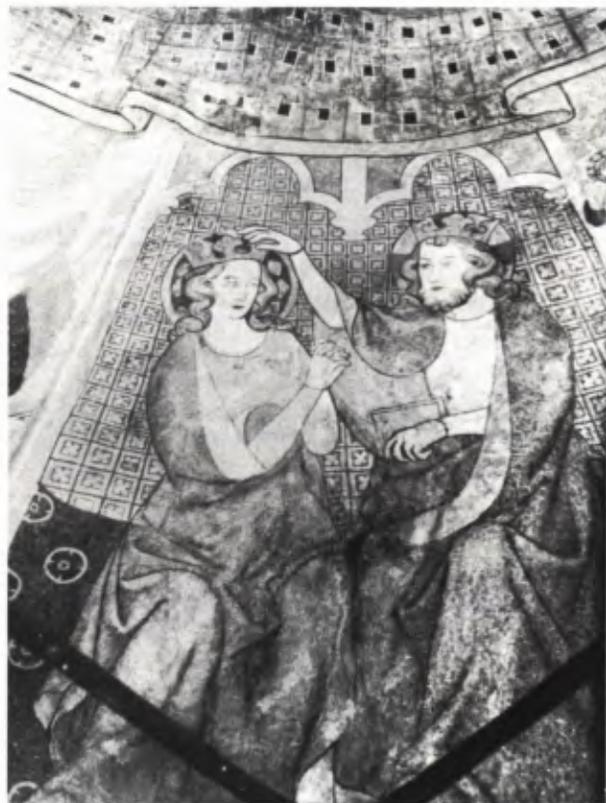
13 MARIENHAGEN, EV. KIRCHE. *Detail von der Ausmalung des Chorgewölbes mit einer Darstellung der Marienkrönung; Bestand vor der Restaurierung von 1959.*

heißt es in einem 1909 veröffentlichten Restaurierungsbericht: „Der Befund war so überraschend, daß die Sicherung und Ergänzung mit bedeutenderen Mitteln ins Auge gefaßt werden konnte... Die Wandmalereien brauchten im wesentlichen nur ausgetupft zu werden. Die in dem Gewölbe befindlichen Darstellungen waren vollständig erhalten, am meisten zerstört die Darstellung der unteren Reihe; bei ihnen wurde auf eine Ergänzung verzichtet.“ Nachdem die Malereien im Zuge einer Kircheninstandsetzung 1933 „übermalend aufgefrischt“ worden sind, wurde 1959 eine weitere Restaurierung durchgeführt, die als beispielhafte Maßnahme verstanden wurde. Nach einer gründlichen Untersuchung des Bestandes wurde als denkmalpflegerisches Konzept festgelegt, alle Ergänzungen und Übermalungen von 1908 und 1933 zu entfernen (Abb. 13 und 14). Einige Bemerkungen aus dem ausführlichen Restaurierungsbericht begründen die Konzeption folgendermaßen: Die Beurteilung der Malereien, „die nach der Restaurierung der Kirche 1907/08 und der ersten Freilegung bzw. dem ‚Sichtbarmachen‘ durch Ergänzungen, Übermalungen usw. ... bis vor kurzem praktisch unmöglich war, ist heute, d.h. nach der erneuten, modernen denkmalpflegerischen Gesichtspunkten folgenden Restaurierung, wieder möglich. Sie ist es um so mehr, als zwar der Bestand der Malereien bei der Rückführung auf die echten Teile stark reduziert, dafür aber in diesen Originalresten zu prächtiger Intensität und Aussagekraft gebracht wurde.“ Weiterhin heißt es: „Vor uns steht eine klare, unverwechselbare Handschrift, das Werk eines sicher auftretenden, eine eigene Sprache sprechenden Meisters.“ Die Restaurierung hat also den Aussagewert des Kunstwerkes allein auf die individuelle Handschrift des Künstlers und die daraus ableitbare stilkritische Einordnung reduziert. Vernachlässigt wurde der Aspekt des Bildinhaltes und des monumentalen Zusammenhanges. Die Wahrscheinlichkeit ist groß, daß die Restaurierung von 1907/08 auch in den damals ergänzten Teilen einiges von dem mittelalterlichen Zyklus überliefert hat, das durch die Reduzierung auf den 1959 festgestellten Originalbestand verloren ging. Es spricht manches dafür, daß die Ergänzungen von 1908 keine im Stil des frühen 14. Jahrhunderts ausgeführten, aber sonst frei erfundenen Zutaten waren, sondern daß es sich zumindest teilweise um Kopien nach damals freigelegtem Originalbestand handelte, für den der Restaurator wegen technischer Probleme keine Konservierungsmöglichkeit sah. Durch den Gewinn unverfälschter Originalität des Kunstwerkes ist seit der letzten Restaurierung sein Informationswert als Geschichtsquelle für bestimmte Fragestellungen stark eingeschränkt.

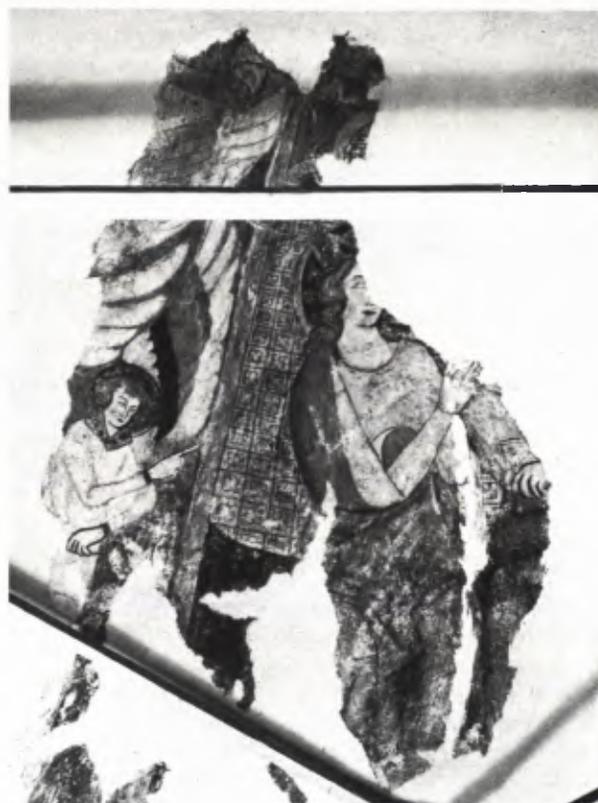
14 MARIENHAGEN, EV. KIRCHE. *Fragment der Marienkrönung, nachdem 1959 sämtliche Übermalungen und Ergänzungen von 1908 abgenommen wurden.*
