## Johannes Cramer: Methoden zur Untersuchung verputzter Fachwerkhäuser

*Im Rahmen der technischen Verfahren, die Dipl.-Ing. Johannes Cramer von der TH Darmstadt hier vorstellt, besitzt die thermographische Methode aus der Sicht der Denkmalpflege einige wesentliche Vorzüge. Sie ermöglicht, bevor überhaupt Hand an einen sichtfachwerk-verdächtigen Bau gelegt wird, die erste Aufgabe: die Untersuchung des Objektes, zeitsparend, gründlich und vor allem ohne Zerstörungen. Handelt es sich bei dem geprüften Gebäude um ein Kulturdenkmal, muß grundsätzlich von dem ausgegangen werden, was das Bauwerk in allen seinen Schichten aussagt. Danach erst läßt sich ein Konzept für weitere Maßnahmen erarbeiten. In allen seinen Schichten bedeutet, daß auch der im Zuge einer Fachwerkfreilegung abzuschlagende Putz nicht ohne vorherige genaue Untersuchung abgenommen werden darf, da er in seiner Struktur und Farbigkeit unwiederbringliche historisch wertvolle Angaben enthalten könnte. Oft hat sich von einem ursprünglichen Sichtfachwerk der alte Felderputz erhalten. Er vermag nur dann eine der Grundlagen für die sachgerechte Instandsetzung des Baus zu liefern, wenn der darüberliegende Putz sehr vorsichtig en

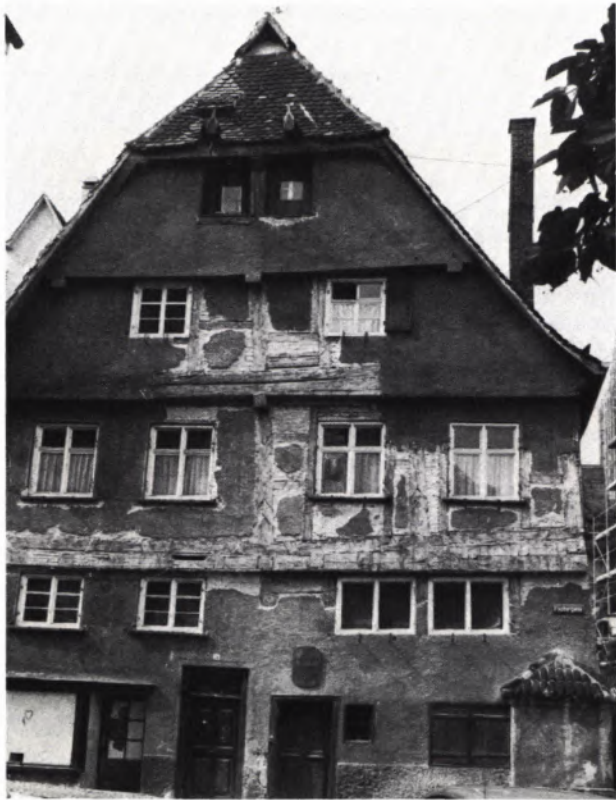
1 VERPUTZTES FACHWERKHAUS IN ULM nach Beendigung der Fassadenuntersuchung. In diesem Zustand blieb das Gebäude längere Zeit stehen, bis es 1976 saniert wurde.

verursachen ferner Staub und Schmutz, der Passanten und Bewohner belästigt und dessen Abtransport ebenso wie der Gerüstbau erhebliche Kosten und Aufwand erfordert. Letztlich bleibt das Gebäude nach der Untersuchung in einem teilweise zerstörten und verwahrlost wirkenden Zustand zurück, der weitere Zerstörungen vor allem dann provoziert, wenn das Gebäude nicht mehr bewohnt ist und sich die an die Untersuchung anschließenden Planungen – wie gewöhnlich – in die Länge ziehen (Abbildung 1).

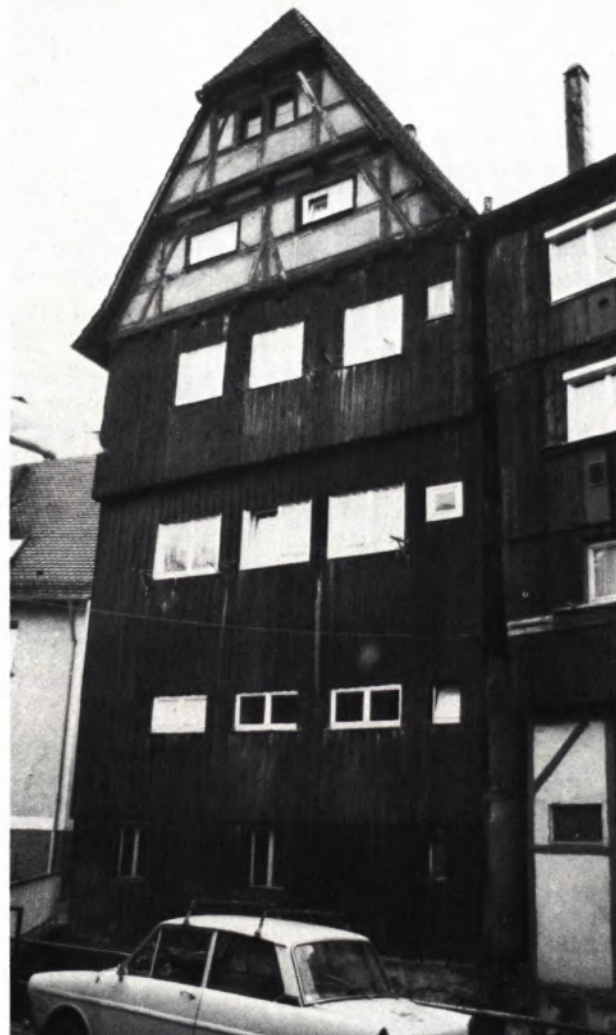
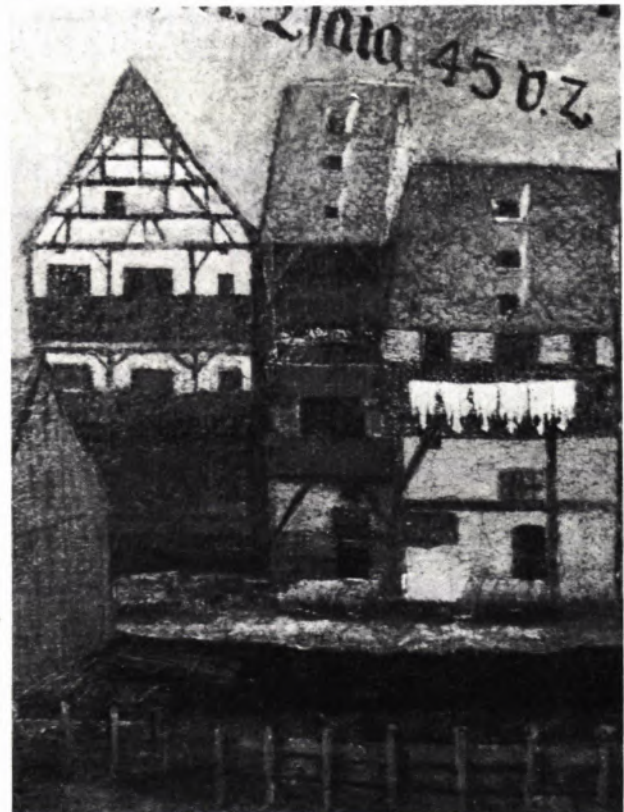
1  
2a

2a und 2b FACHWERKHAUS IN ULM. Links: Heutiger Zustand. Unten: Ausschnitt aus einem Bild von 1747. Die Darstellung des Fachwerks im Haus ganz links weicht deutlich von dem noch heute unter der Verkleidung vorhandenen Fachwerk des 16. Jahrhunderts ab. Einzelne Hölzer fehlen ganz, andere sind entgegen der Wirklichkeit unterbrochen dargestellt. 2b

Will man den Außenputz nicht beschädigen, kann man zunächst versuchen, auf alten Abbildungen eine Darstellung des unverputzten Fachwerks ausfindig zu machen. In alten Stadtansichten kann man gelegentlich Hinweise auf das Aussehen von heute verputztem Fachwerk finden (Abbildungen 2a und 2b). Allerdings ist nie sicher, wie detailgetreu die alte Darstellung ist, deren Ziel ja kaum das Portrait eines einzelnen Hauses gewesen sein dürfte. Verlässlicher dürften hier Fotografien sein. Die umfangreichen Fotosammlungen zahlreicher Städte geben in Einzelfällen Auskunft, wie das unter Putz liegende Fachwerk aussieht; besonders dann, wenn Baustellenfotos zur Verfügung stehen. Einzelne Bilder dieser Art sind auch bei den Hausbesitzern zu vermuten. Da der größte Teil der Häuser jedoch spätestens seit dem Beginn des 19. Jahrhunderts aufgrund von Bauvorschriften verputzt worden ist, bieten die im letzten Drittel des 19. Jahrhunderts aufkommenden Fotos nur beschränkte Erfolgsaussichten. Problematisch bleibt bei dem Vergleich mit alten Abbildungen und Fotografien, daß der Baubestand seit dem Entste-

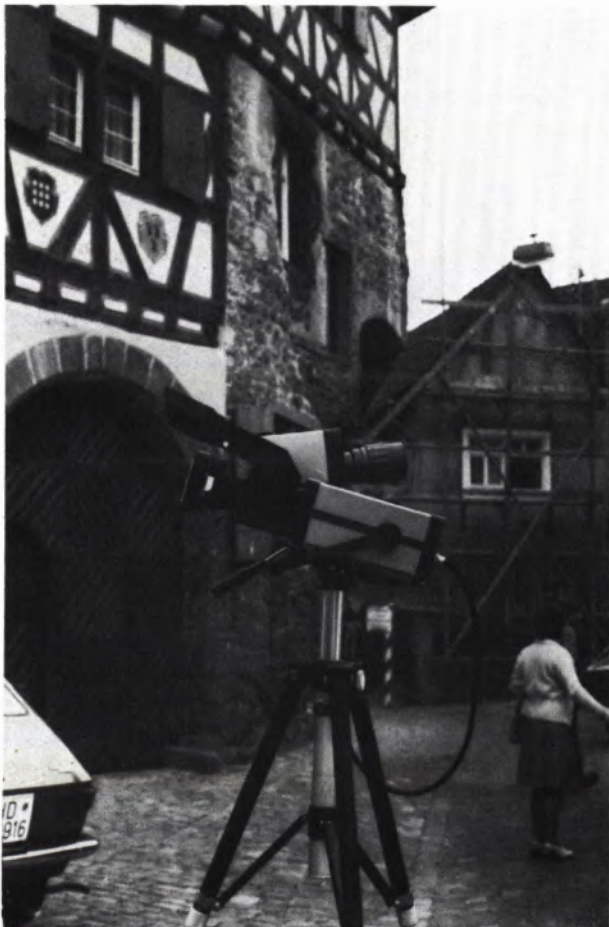
3 DIE THERMOVISIONSKAMERA besteht aus einem Aufnahmeobjektiv, der einer Filmkamera ähnlich sieht, und einem Wiederbeleggerät. Hier im Einsatz in Ladenburg vor dem Neunheller Hof.

halten der in der Fachwerkwand benutzten Materialien. Holz hat bekanntlich einen hohen Wärmedämmwert, speichert Wärme aber schlecht. Die gewöhnlich zur Ausfachung eines Fachwerks benutzten Baustoffe Ziegel, Lehm und Bruchstein verhalten sich genau umgekehrt; sie haben ein vergleichsweise höheres Wärmespeichervermögen, dämmen aber schlechter als Holz. Daraus folgt, daß in einer Fachwerkwand je nach Baustoff stets unterschiedliche Temperaturverhältnisse herrschen. Unter extremen Witterungsbedingungen werden die Temperaturunterschiede in der Wand gerade so groß, daß sie sich auch auf die Oberfläche des Außenputzes fortsetzen. Über dem Fachwerkskelett einerseits und den Ausfachungen andererseits bilden sich Temperaturdifferenzen zwischen 0,5°C und 5°C aus. Diese Oberflächentemperaturen lassen sich mit Hilfe einer hochempfindlichen Thermovisionkamera aufzeichnen. Das Gerät (Abbildung 3) erfährt auf elektronischem Weg die Oberflächentemperatur und wandelt sie in ein schwarzweißes Verteilungsbild um, das auf einem kleinen Monitor erscheint. Dieses Meßergebnis kann durch eine Sofortbildkamera festgehalten werden. Da die gesamte Anlage mit Batteriestrom gespeist wird und bei 15 kg Gewicht auch für eine Person noch transportierbar ist, kann sie ohne organisatorische Vorbereitungen überall eingesetzt werden.

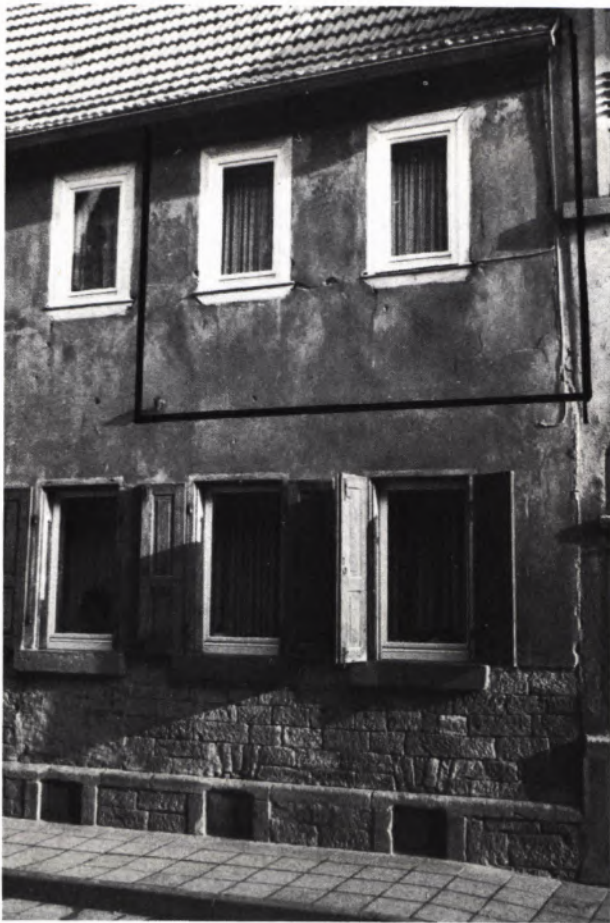
4a

#### 4 FACHWERKHAUS IN GROSS-UMSTADT.

a) Baubestand mit eingezeichnetem Untersuchungsfeld.

b) Thermogramm.

c) Freigelegtes Fachwerk.

Die Dekorationselemente in den Brüstungsfeldern zeichnen sich ebenso deutlich ab wie die Balkenköpfe und die Knagge am Eckständer.

Fachmann der Wandaufbau mit der Lage aller Hölzer dargestellt werden. Hierzu gehören neben den tragenden Teilen auch dekorative Elemente (Abbildungen 4 und 5) und die Lage der Balkenköpfe (Abbildungen 4b und 6b), soweit sie nicht durch Windbretter oder dicke Putzschichten verdeckt sind.

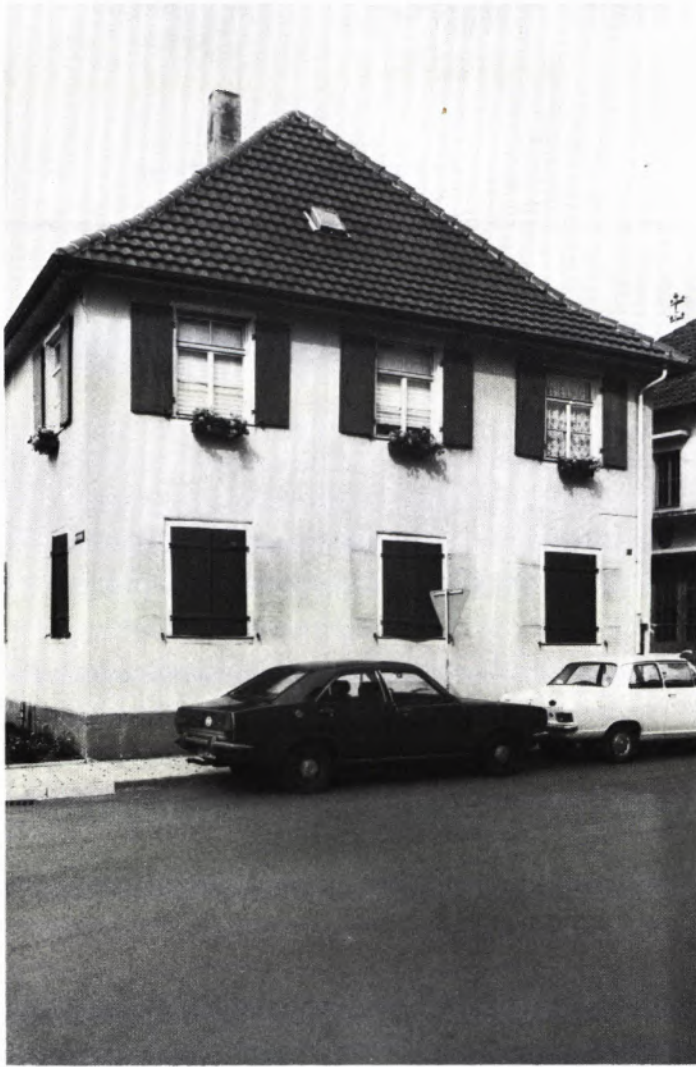
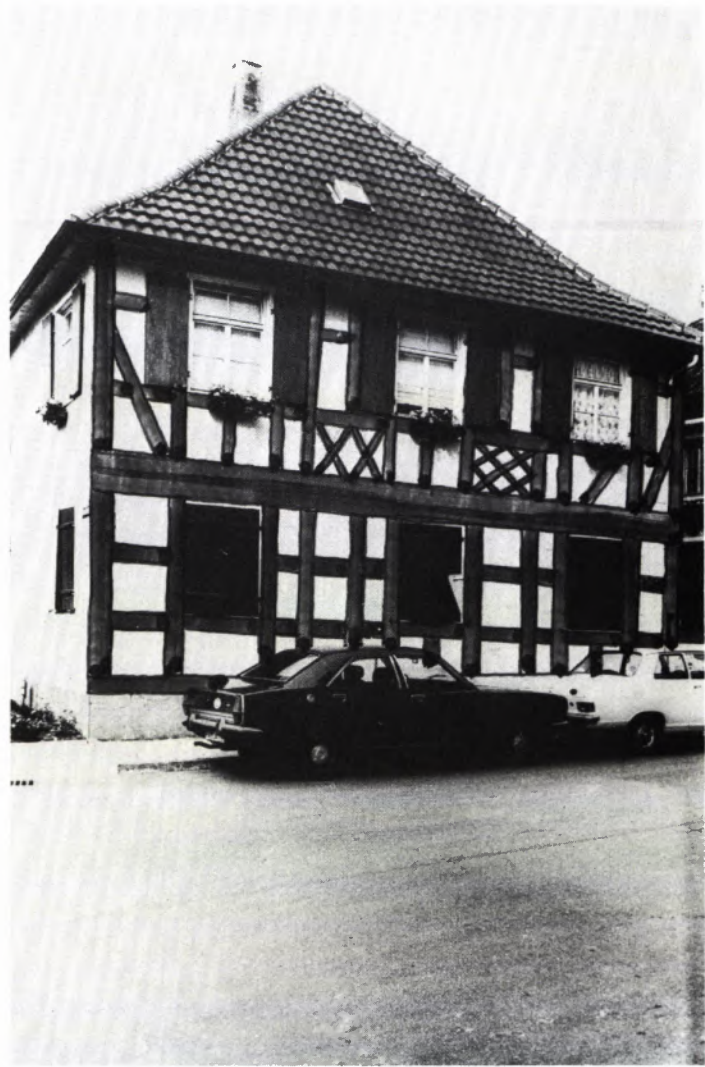
5 FACHWERKHAUS IN SCHWARZACH. 5a (oben) Baubestand. 5b (unten) Thermogramm. 5c Detail aus dem Thermogramm. 5d (oben) Zeichnerische Fachwerkrekonstruktionen auf dem Foto nach dem Thermogramm-Befund.

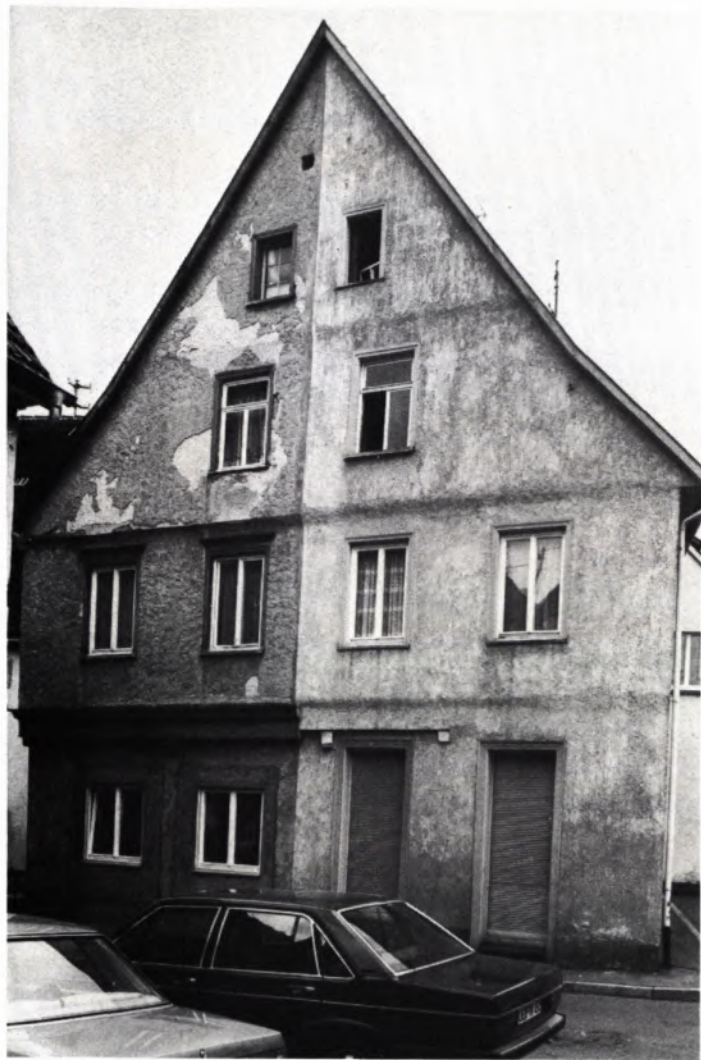
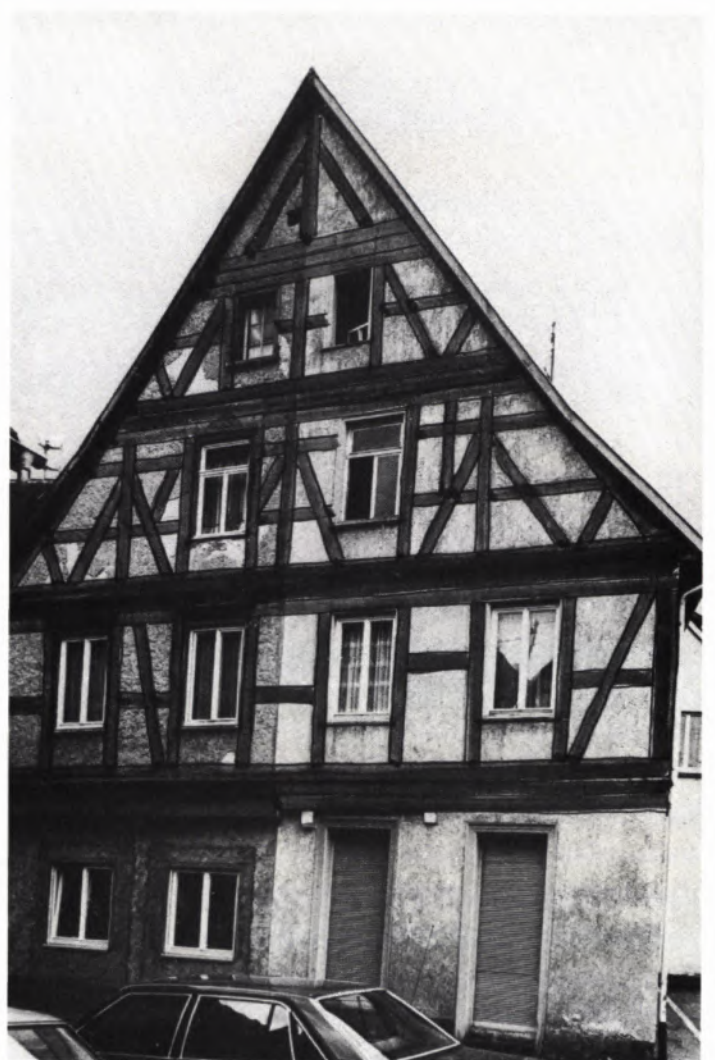
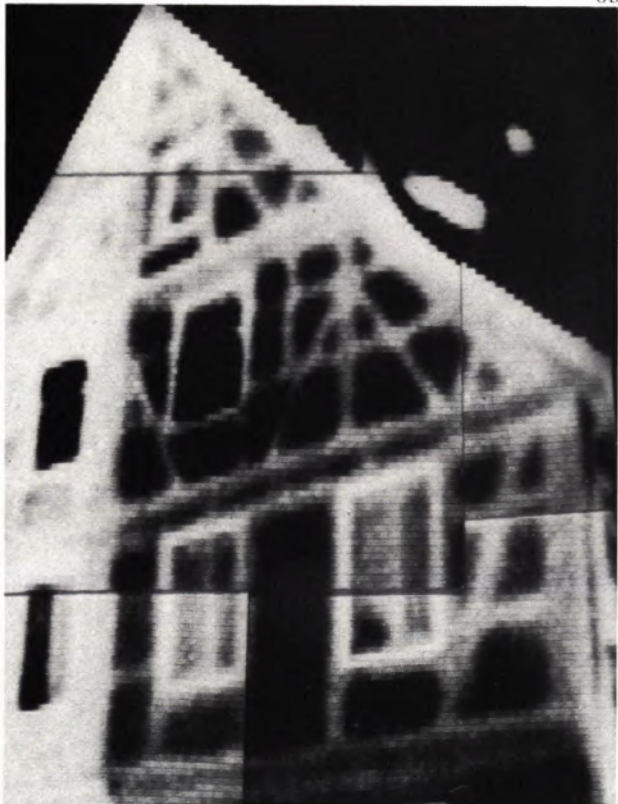
6a  
6b

## 6 FACHWERKHAUS IN MUNDERKINGEN.

a) Baubestand. b) Thermogramm. c) Fachwerkrekonstruktion.

Im rechten Teil ist das Fachwerk ohne Mühe sichtbar; links ist das Ergebnis durch die ungünstige Putzbeschaffenheit sehr undeutlich und konnte nur durch detaillierte Untersuchung nachgewiesen werden.

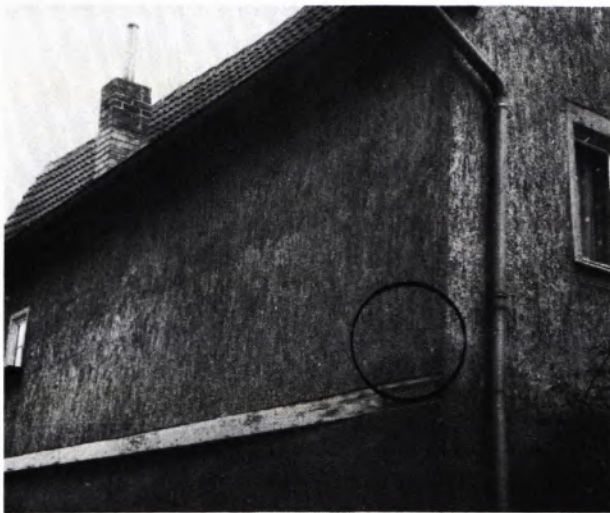
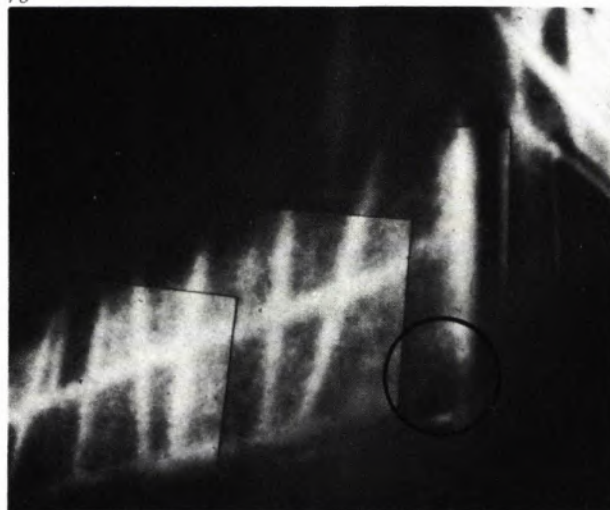
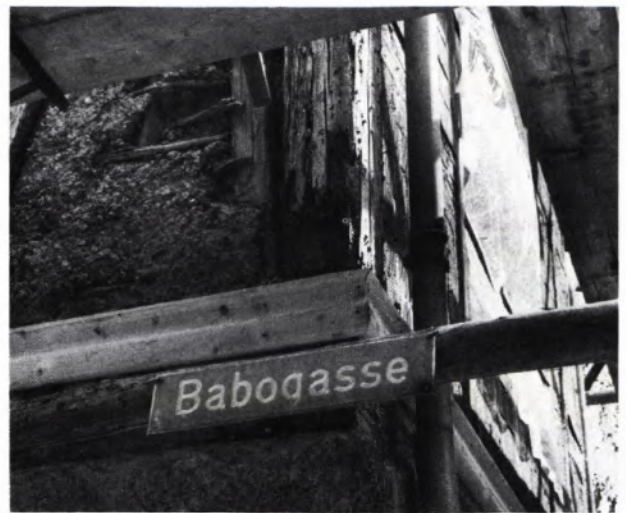
7a

7 FACHWERKHAUS IN LADENBURG.

a) Baubestand. b) Thermogramm. c) Freigelegter Eckstiel.  
 Der verfaulte Fußpunkt des Eckstiels zeichnet sich bereits im Thermogramm dunkel ab (Kreis).

verfallener Balken verliert seine Wärmedämmfähigkeit und erscheint im Thermogramm – im Gegensatz zu dem gesunden Holz – dunkel (Abbildung 7). Bei gewissenhafter Interpretation der Meßergebnisse gewinnt man so früh und durch zerstörungsfreie Untersuchung Erkenntnisse zum konstruktiven Zustand eines verputzten Fachwerkhäuses.

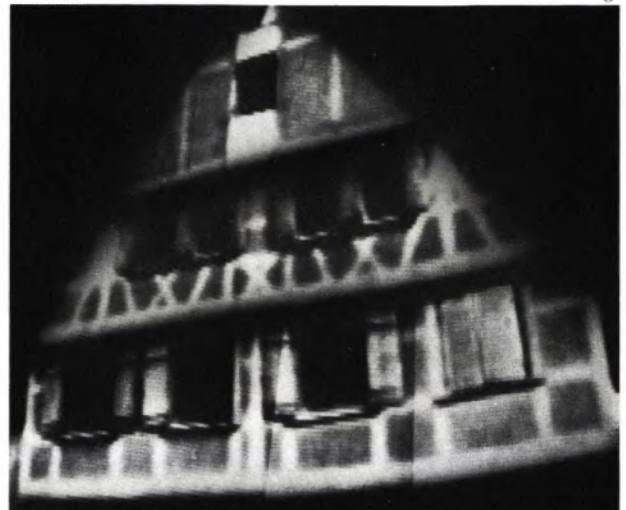
8 THERMOGRAMM EINES HAUSES IN ULM.

Der einfache Wandaufbau im obersten Giebelgeschoß zeigt, daß dieser Fassadenteil – im Gegensatz zum darunterliegenden Geschoß – von vornherein zur Verbretterung vorgesehen war.

Wenn die Untersuchungsergebnisse bei dünnen Putzschichten teilweise auch für Laien noch lesbar sind (Abbildung 8), so erfordert die Interpretation der meisten Thermogramme größere Erfahrung. Bei einer Putzdicke über 3 cm werden die Ergebnisse undeutlicher, bleiben aber bei Stärken bis zu 10 cm noch durchaus brauchbar. Auch der Putzträger kann Probleme verursachen. Streckmetalleinlagen verwischen die Grenzen zwischen warmen und kalten Bereichen. Gleiches gilt für das in Baden-Württemberg häufig verwandte Verfahren, den Putz auf eine Schilfrohrsicht aufzubringen, die über die Fassade genagelt wird. In den Hohlräumen der Schilfrohre werden die Temperaturdifferenzen weitgehend nivelliert. Dadurch kann sich das Fachwerk nicht mehr auf der Oberfläche abbilden (Abbildung 6). Aus gleichem Grunde bleiben Untersuchungen an Häusern, deren Putz schon lose an der Fassade hängt, in der Regel ohne befriedigendes Ergebnis. Dagegen beeinflusst die Farbe der Fassade das Untersuchungsergebnis kaum.
