Dietrich Lutz: Der Landgraben bei Heimsheim im Enzkreis oder: Ein ganz „normaler“ Fall

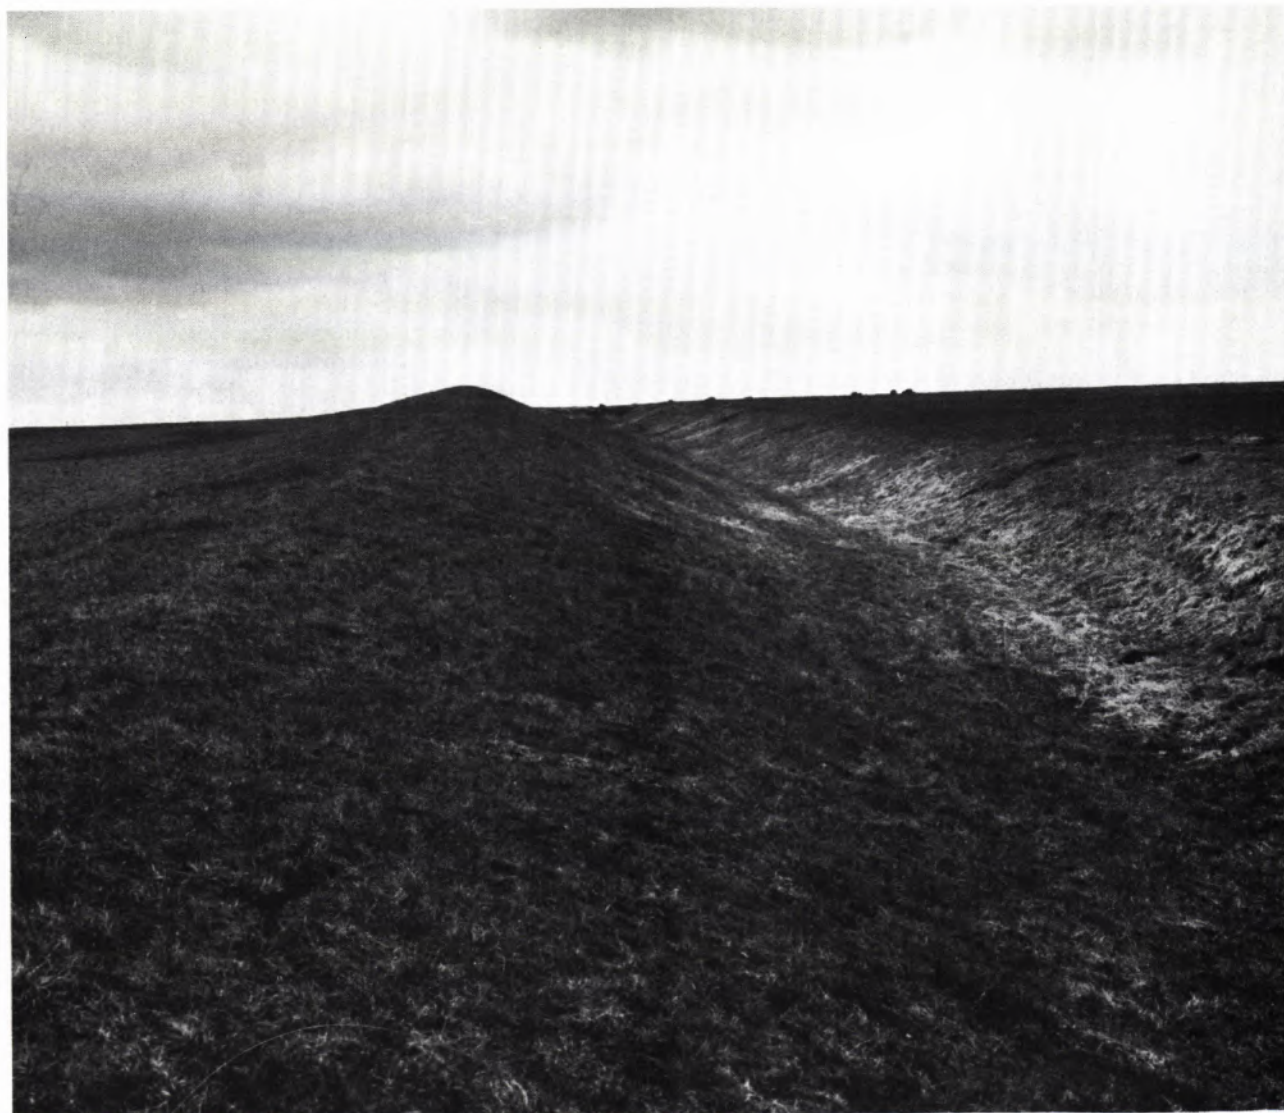
Es handelt sich um ein Teilstück des ehemaligen Württembergischen Landgrabens (Abbildung 1), der entlang der Westgrenze der Gemarkung verläuft. Ursprünglich begann er zwischen Neuhausen und Möttlingen am Ostrand des Monbachtals und zog sich in nordöstlicher bis nördlicher Richtung über Mühlacker-Maulbronn bis in die Gegend von Sternenfels. Er ist heute meist nur noch in jenen Teilen erhalten, die seit langem von Wald bedeckt sind, während die Strecken im freien Gelände vielfach durch die Landwirtschaft eingeebnet wurden. So ist es denn einigermaßen verwunderlich, daß gerade hier ein Stück des Grabens im Wiesengelände sehr gut erhalten blieb und heute noch als Anschauungsobjekt für das ursprüngliche Aussehen dienen kann. Es handelt sich um ein etwa 500 Meter langes Stück in der Flur „Roßweide“, das in der zweiten Auflage der Oberamtsbeschreibung Leonberg aus dem Jahre 1930 folgendermaßen beschrieben wird: „Auf den Wiesen der Flur ‚Roßweide‘ läuft er alsdann, als Wall und Graben gut erhalten, in einer Schwingung NNW der Landesgrenze einigermaßen parallel, aber immer weiter von ihr sich entfernend, bis diese ihn endgültig verläßt, und zwar unweit der Markungsgrenze Heimsheim-Friolzheim.“

1 EHEMALIGER WÜRTTEMBERGISCHER LANDGRABEN BEI HEIMSHEIM IM ENZKREIS *im Gewann „Roßweide“ noch in unversehrtem Zustand etwas nördlich der später gestörten Stelle. Wall und Graben sind deutlich im freien Gelände zu erkennen.*

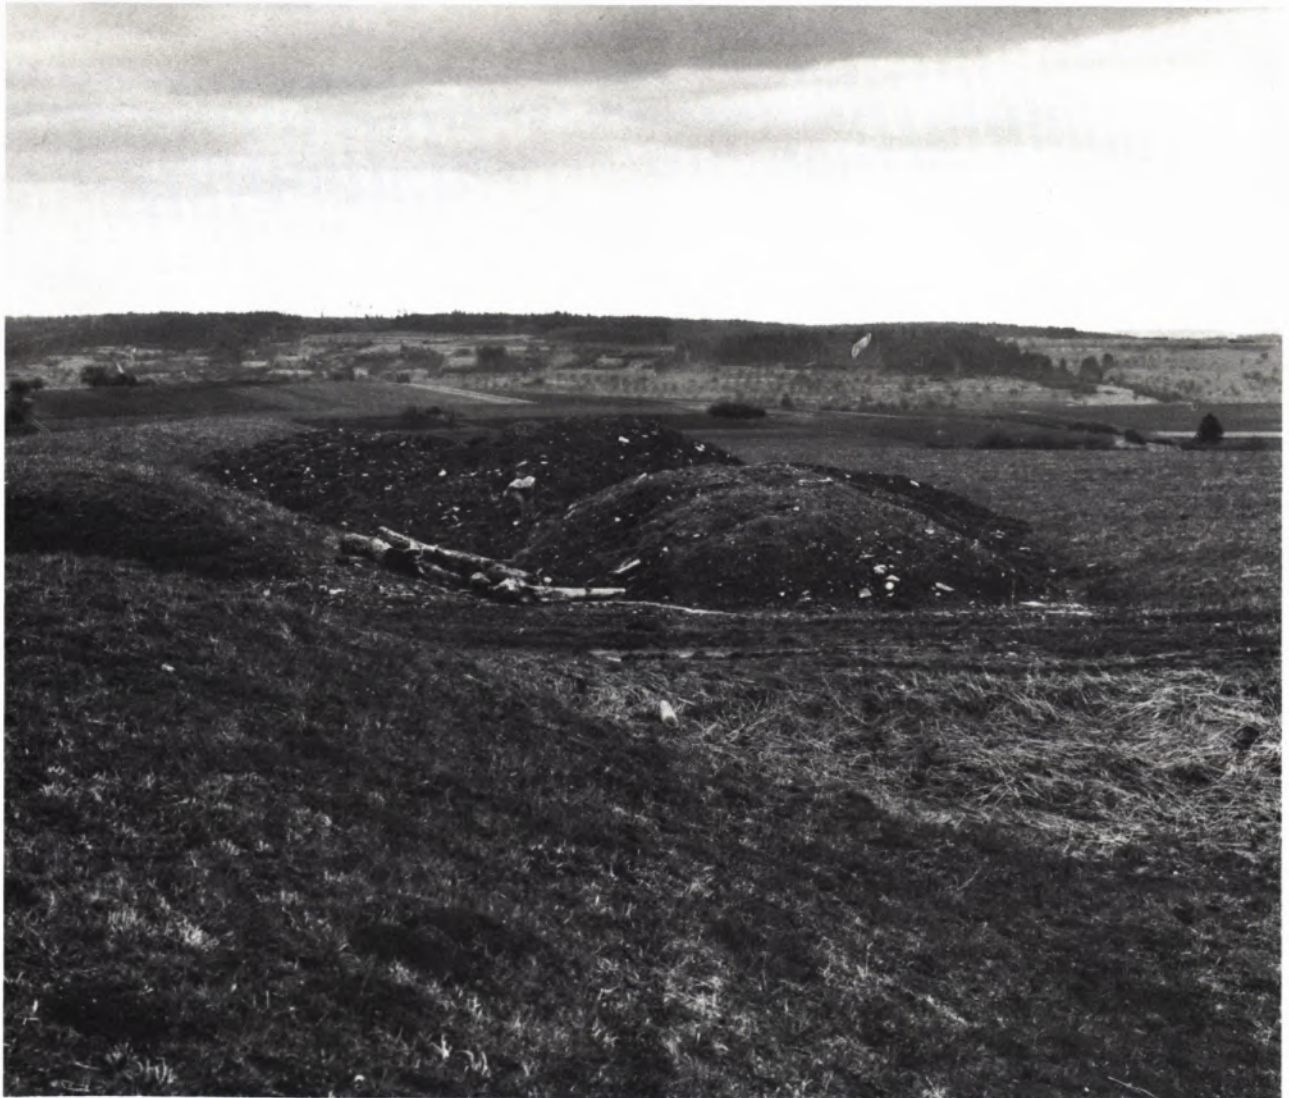
Um so größer war das Erstaunen, als bei einem eher zufälligen Besuch des Grabenstücks festgestellt wurde, daß man eben dabei war, Teile des Grabens mit Bauaushub und ähnlichem zu verfüllen (Abbildung 2). Es war beinahe selbstverständlich, daß dies aus denkmalpflegerischer Sicht nicht hingenommen werden konnte. Doch die Stationen, die nötig waren, das Geschehene leidlich zu reparieren – von einem vollen Erfolg kann beim besten Willen nicht gesprochen werden – zeigen, wie zäh Denkmalpflegearbeit oft ist und wie viel, an anderer Stelle weit besser einzusetzende Arbeitskraft aufgewendet werden muß, um einen Fall zu bearbeiten, der eigentlich mit *einem* Brief und/oder *einem* Ortstermin zu erledigen sein müßte. Deshalb sollen hier die einzelnen Stationen in Kurzform aufgeführt werden.

9. April 1975: Zweiter Besuch. Graben teilweise mit Bauaushub verfüllt (Abbildung 2).

2 EHEMALIGER WÜRTTEMBERGISCHER LANDGRABEN BEI HEIMSHEIM IM ENZKREIS im Gewinn „Roßweide“. Zustand am 9. April 1975. Ein größeres Teilstück ist mit Bauaushub und Schutt angefüllt.

11. April 1975: Schreiben an die Gemeinde (und Nachricht an das Landratsamt als untere Denkmalschutzbehörde) mit der Forderung der Wiederherstellung des vorherigen Zustandes.

23. April 1975: Schreiben der Gemeinde an den Eigentümer mit der Aufforderung, den Bauaushub bis 30. Mai 1975 zu entfernen.

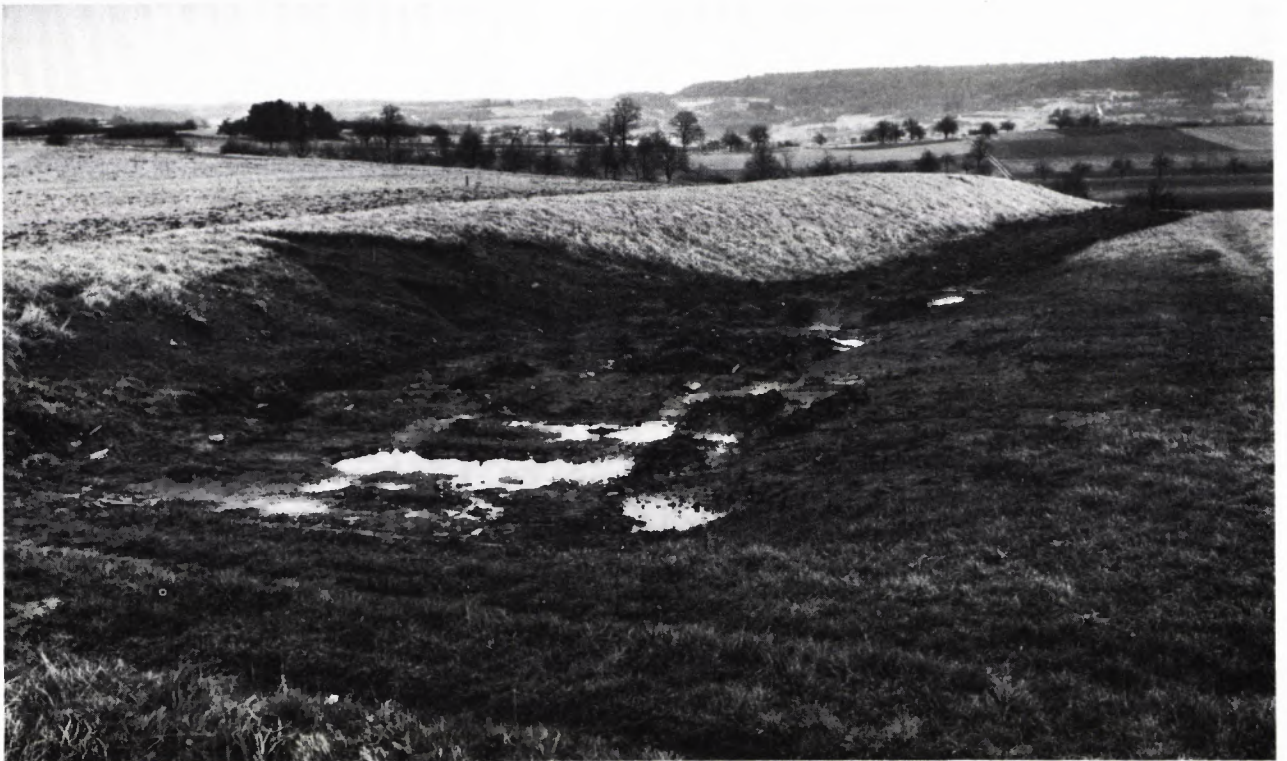
Sommer/Herbst 1975: Der Pächter plant die Einfüllung im Graben und beschädigt dabei Teile des Walles (Abbildung 3).

12. Januar 1976: Dritter Besuch und Gespräch mit dem Pächter, der einwilligt, den Graben unter Aufsicht des Landesdenkmalamtes auszuräumen und den Wall wieder herzurichten. Terminvorschlag 20. März 1976.

3 EHEMALIGER LANDGRABEN: ZUSTAND AM 12. JANUAR 1976. *Der Pächter hat den Bauaushub im Graben verteilt und dabei den Wall beschädigt.*

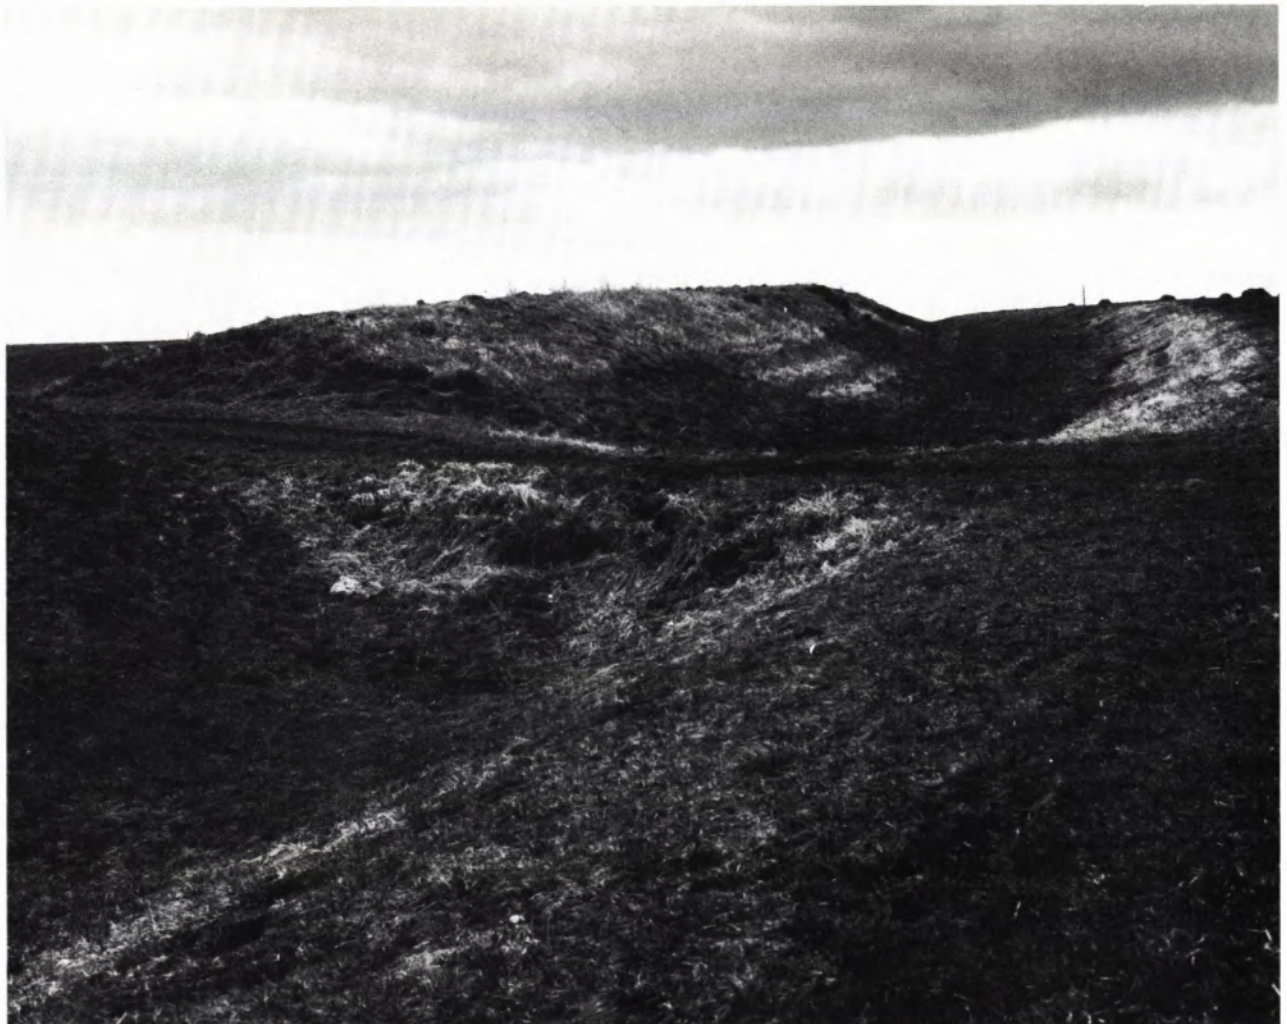
4 EHEMALIGER LANDGRABEN: ZUSTAND IM AUGUST 1977. *Das eingefüllte Material wurde weitgehend aus dem Graben entfernt, doch sind noch einige Schäden zu erkennen.*

10. März 1978: Siebter Besuch. Zustand entspricht annähernd dem vor 1975, jedoch mit der Einschränkung, daß der Graben nicht mehr die Tiefe von zuvor hat; Verzicht auf weitere Maßnahmen.

6. Februar 1978: Schreiben der unteren Denkmalschutzbehörde mit der Mitteilung, daß der vorherige Zustand wiederhergestellt sei (vgl. Abbildung 4).

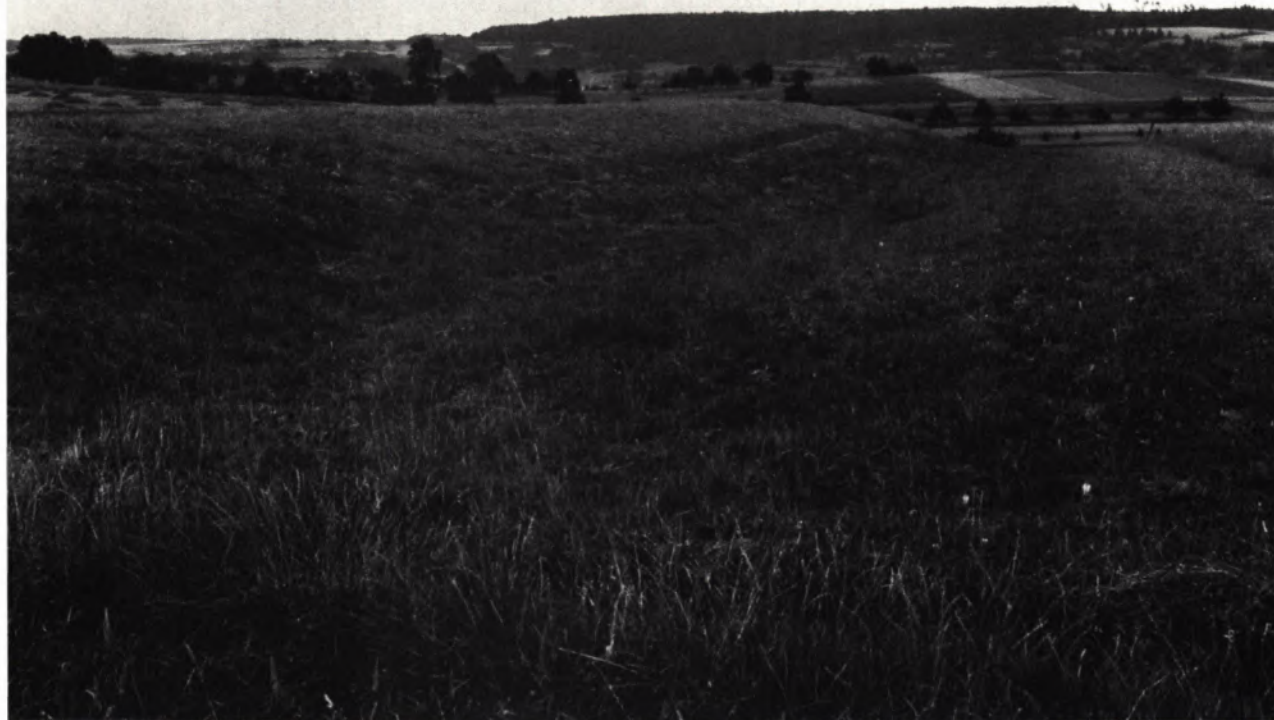
5 EHEMALIGER LANDGRABEN: ZUSTAND AM 16. AUGUST 1978. *Noch immer lassen sich am Bewuchs die Beschädigungen ablesen, die der Anlage zugefügt wurden.*
