## Dieter Planck: Das römische Landgut bei Lauffen

### *Situation*

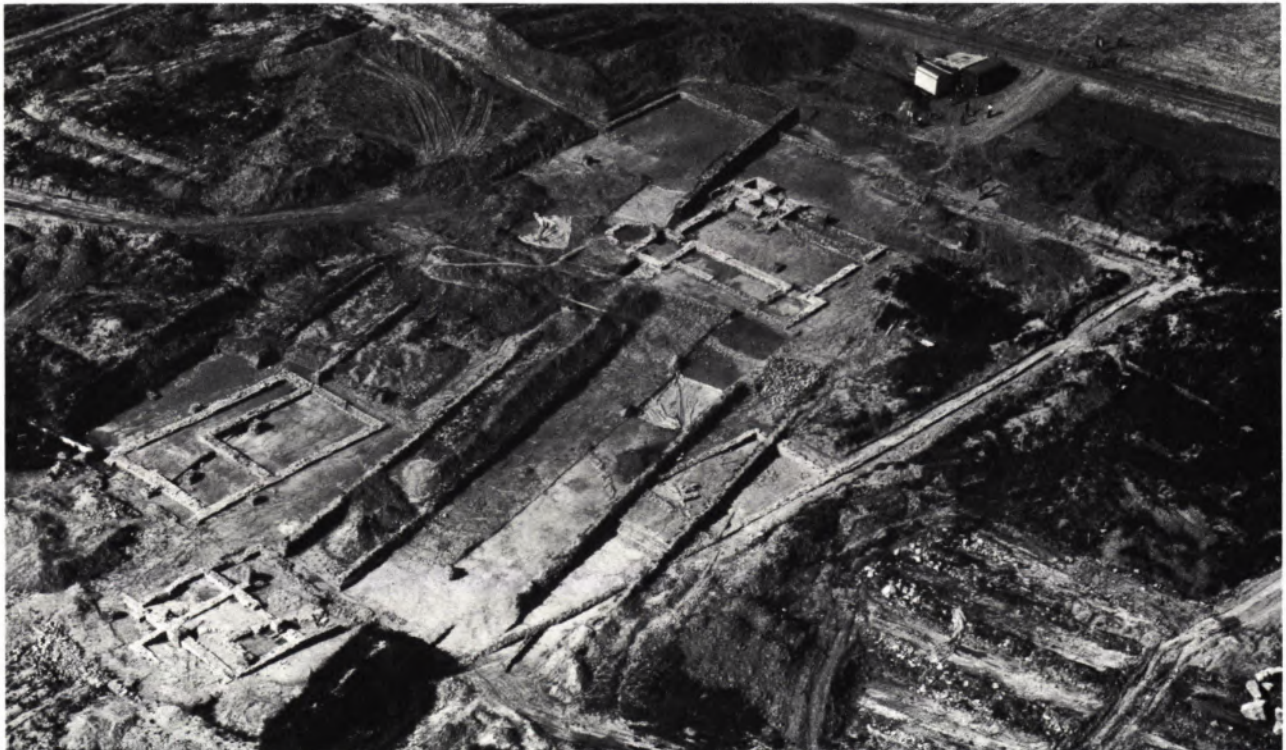
1 LUFTAUFNAHME WÄHREND DER AUSGRABUNG des römischen Gutshofes im Bereich der Rebflurbereinigung Konsten, Blick von Süden.

Die Ausgrabung legte einen vollständigen römischen Gutshof frei (Abbildung 1), der in seiner letzten Ausbauphase aus vier Gebäuden bestand. Der gute Erhaltungszustand ist vor allem auf die topographische Lage zurückzuführen. Sämtliche Gebäude lagen in einer sanften Senke unmittelbar oberhalb eines steil zum Neckar hin abfallenden Südwesthanges. Diese Senke wurde durch starke Regenfälle mit einer fast völlig sterilen Schwemmlschicht überdeckt, welche die darunterliegenden Mauerzüge konserviert hat. Das Anwesen besitzt eine hervorragende Lage wohlgeschützt vom Ostwind an einem warmen Hang, der auch in der heutigen Zeit mit zu einem der besten Wein-

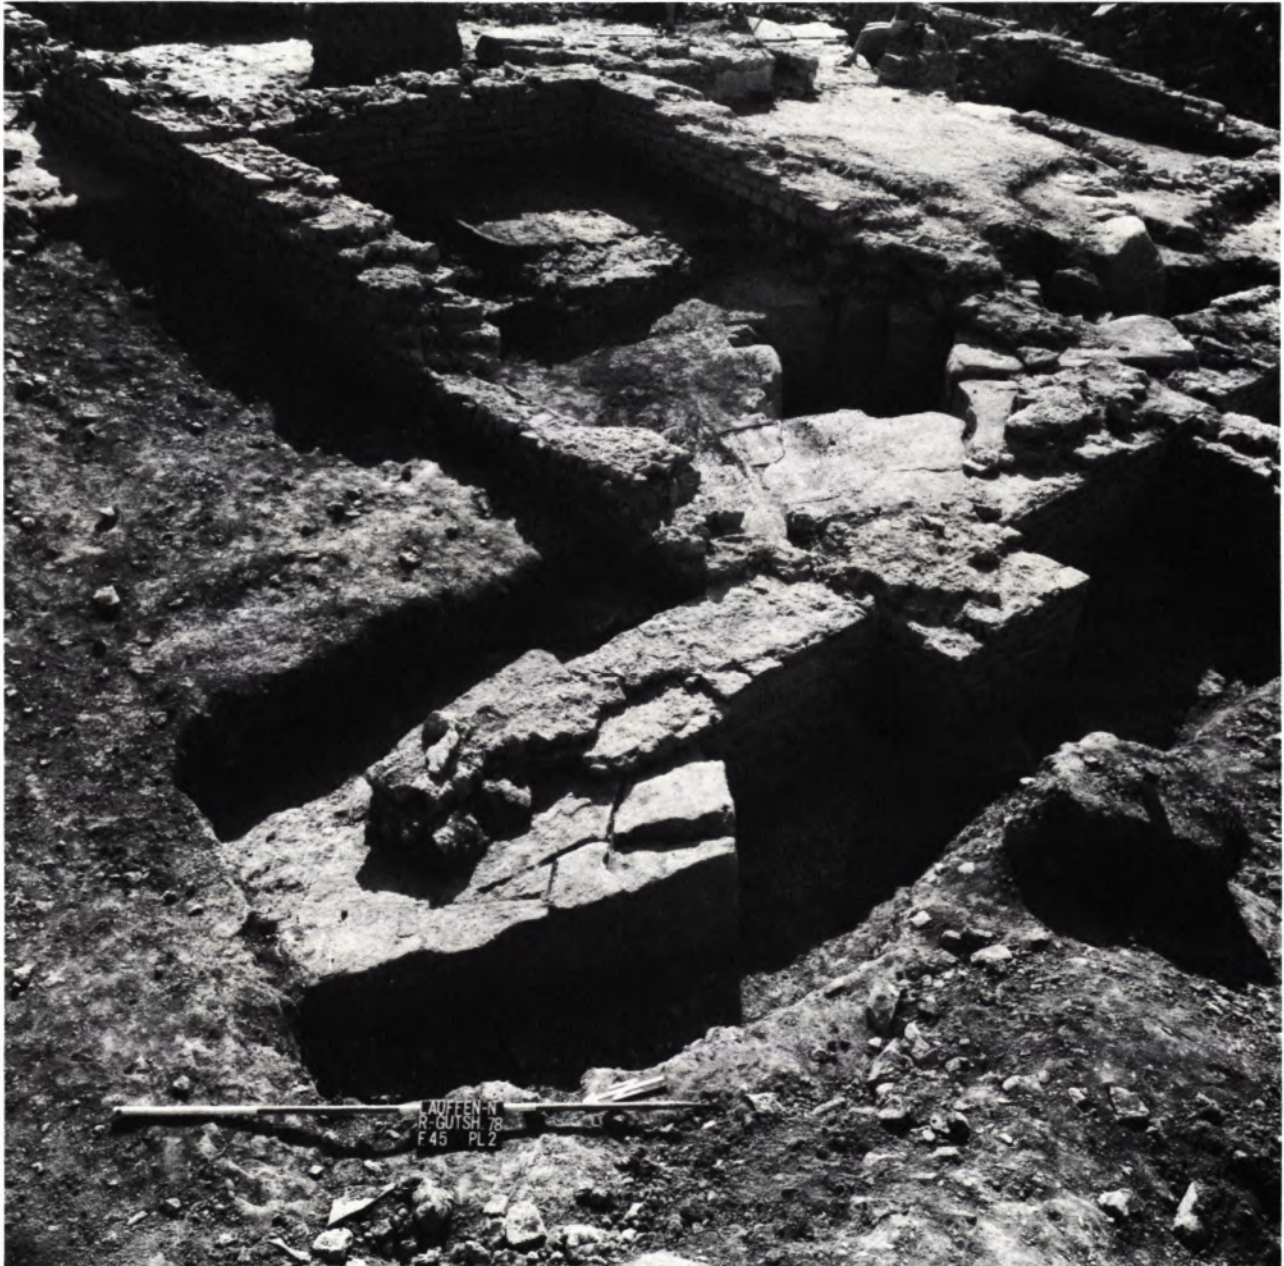
3 ÄLTERES WOHNHAUS MIT KELLER von Westen, bemerkenswert sind die auf den Fels aufgesetzten römischen Mauern.

kleines, ursprünglich nur etwa 10 Meter auf 8 Meter großes Wohngebäude errichtet. Wie die Untersuchungen gezeigt haben, bestand dieser rechteckige Bau zunächst aus einem Wohnraum mit kleinem eingebautem beheiztem Raum. Erweiterungen nach Osten und Westen führten zum Anbau einer Vorhalle und eines kleinen Kellers mit einem Fenster. Das Gebäude war schließlich 15 Meter lang und 13 Meter breit. Der anstehende leicht schräge Fels bildete den Boden des Kellers (Abbildung 3), aus dem zusätzlich, zur Kühlung verderblicher Speisen, eine rechteckige Grube ausgehauen worden war. Das Mauerwerk ist sehr solide aus Muschelkalksteinquadern errichtet und besitzt auf größere Strecken an der Außenseite noch seinen weißen Fugenputz mit Fugenstrich und Reste bemalten Wandputzes im Wohnraum. Die Hofmauer schloß sich an beiden Seiten des Gebäudes an. Einer späteren Bauphase muß ein gangartiger Vorbau nach Westen zugerechnet werden, der wohl als überdachte Halle gedient hat.

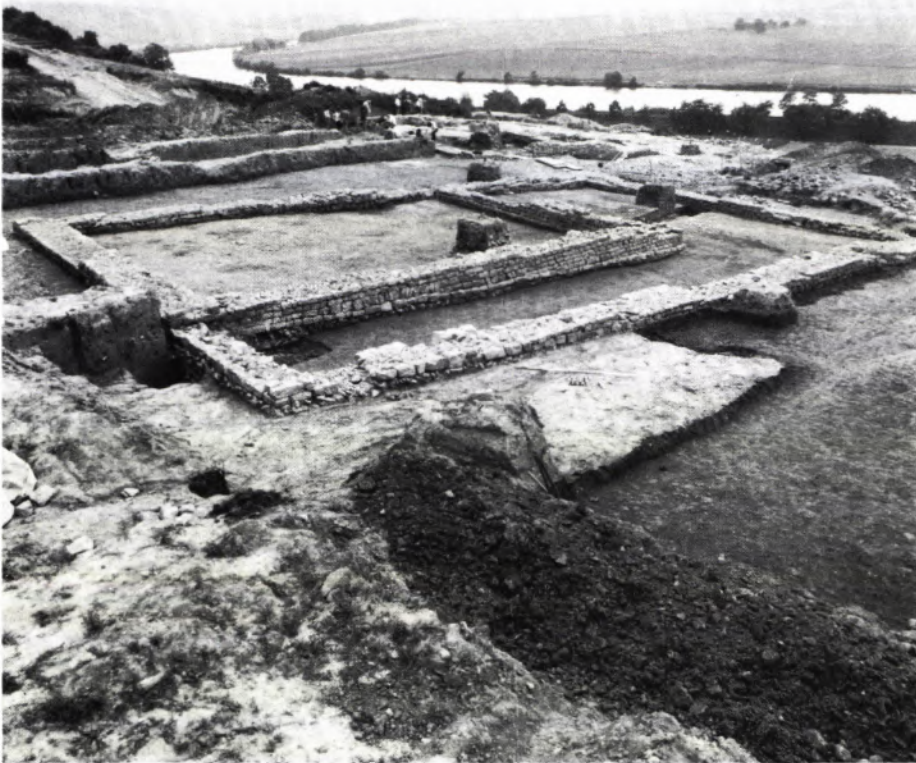
4 WIRTSCHAFTSGEBÄUDE  
des römischen Landgutes bei  
Lauffen. Blick von Norden in  
das Neckartal.

Das ursprünglich 18 Meter auf 15 Meter große, sehr solide Steingebäude wurde in der jüngeren Ausbauphase des Hofes nach Südwesten erweitert (Abbildung 4). Die Lage am Abhang, der hier von Gebäude I etwas zurückspringt, machte drei große Stützpfeiler im Südwesten erforderlich. Das nun 22 Meter lange und 15 Meter breite Gebäude war sicherlich für die wirtschaftliche Funktion des Landgutes von primärer Bedeutung.

Die Stärke und die Tiefe der Fundamente lassen vermuten, daß ein massiver Steinbau vorlag. Der Grundriß erinnert an römische Weinkeltern im gallischen Raum; vermutlich dürfen wir in diesem Gebäude die älteste Kelter in unserem Lande sehen. In einer kleinen rechteckigen Grube, die als Holzkiste mit Eisenbeschlägen ausgebaut war, fanden sich verkohlte landwirtschaftliche Erzeugnisse, die zur Zeit von Frau Prof. Dr. U. Körber-Grohne vom Botanischen Institut der Universität Hohenheim untersucht werden. In diesem Bereich fanden wir auch ein kleines eisernes Messer, das

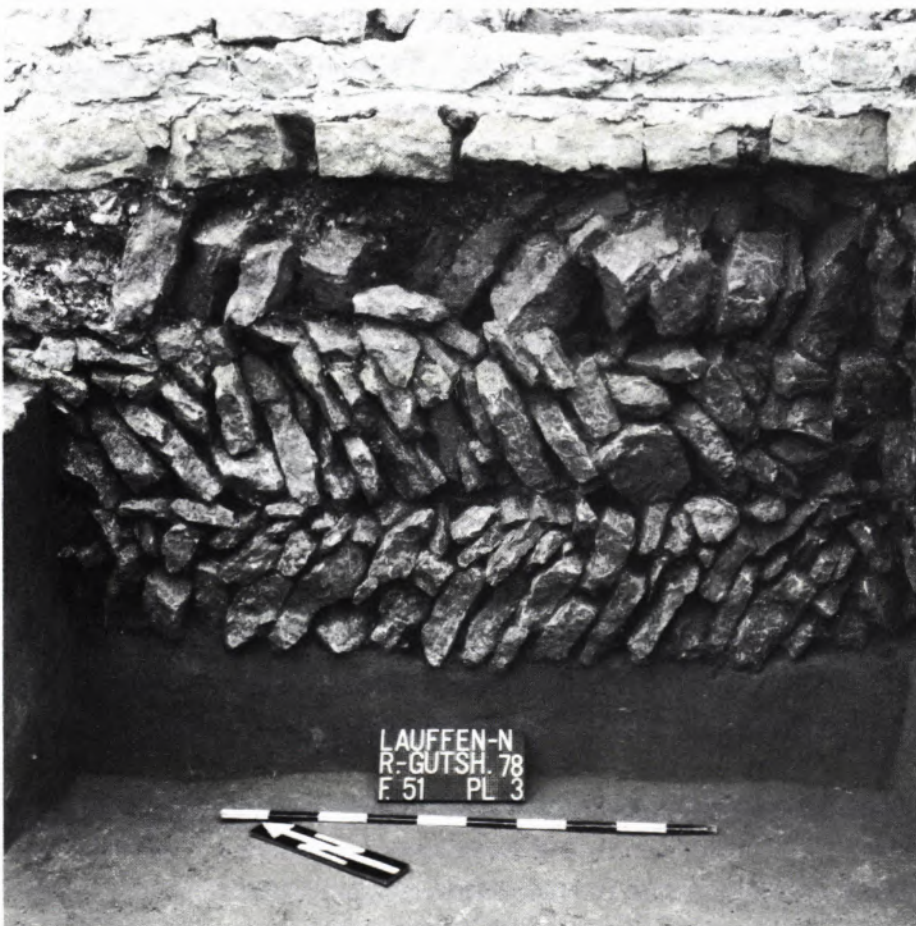
5 FUNDAMENT mit sorgfältig  
gesetzter Rollierung im südlichen  
Eckrisaliten des jüngeren römi-  
schen Wohnhauses.

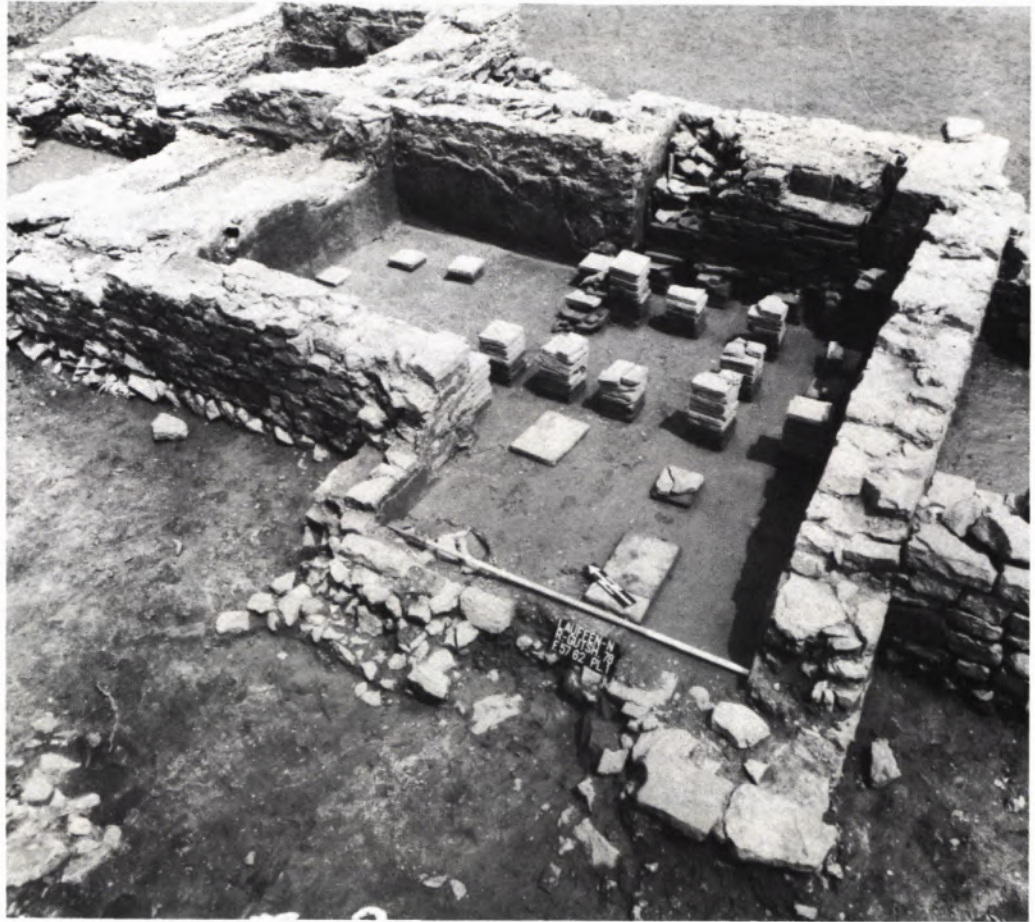
## 6 BADETRAKT

des Gebäudes III,  
Blick von Südwesten  
in das Warmbad (Cal-  
dariun) mit Resten der  
Fußbodenheizung  
(Hypokaustum).

Schließlich wurde ein jüngerer Anbau mit einem kleinen, in sich geschlossenen Badetrakt angefügt, der an der Nordost-ecke des Gebäudes liegt (Abbildung 7). Der Eingang in das Badehaus führte vom großen Wohnraum hinauf. Das Niveau des Bades lag ebenfalls bedeutend höher als das der Halle. Über einen kleinen Auskleideraum (Apodyterium) betrat man einerseits das sehr sorgfältig gebaute Warmbad (Caldarium) mit eingebauter Wanne und andererseits das Kaltbad (Frigidarium) mit angebaute, noch sehr gut erhaltener Badewanne. Ein kleiner rechteckiger Anbau im Norden bildete die Toilette des Wohnhauses. Kaltbad, Warmbad und Toilette wurden durch einen sorgfältig gemauerten und innen verputzten Kanal entwässert. Unter dem Badegebäude konnten außerdem Teile einer Wasserzuleitung für die älteren Gebäude I und II aufgedeckt werden. Es handelt sich dabei um eine mit Eisenringen verbundene hölzerne Deichelleitung, die das Wasser von einer nur wenige Hundert Meter östlich liegenden Quelle in den Hof leitete. In allen unbeheizten Baderäumen war noch der Estrichboden erhalten. Im Warmbad konnten die aus Ziegelsteinen aufgeführten Hypokaustpfeiler und Teile der Wandheizung aufgedeckt werden.

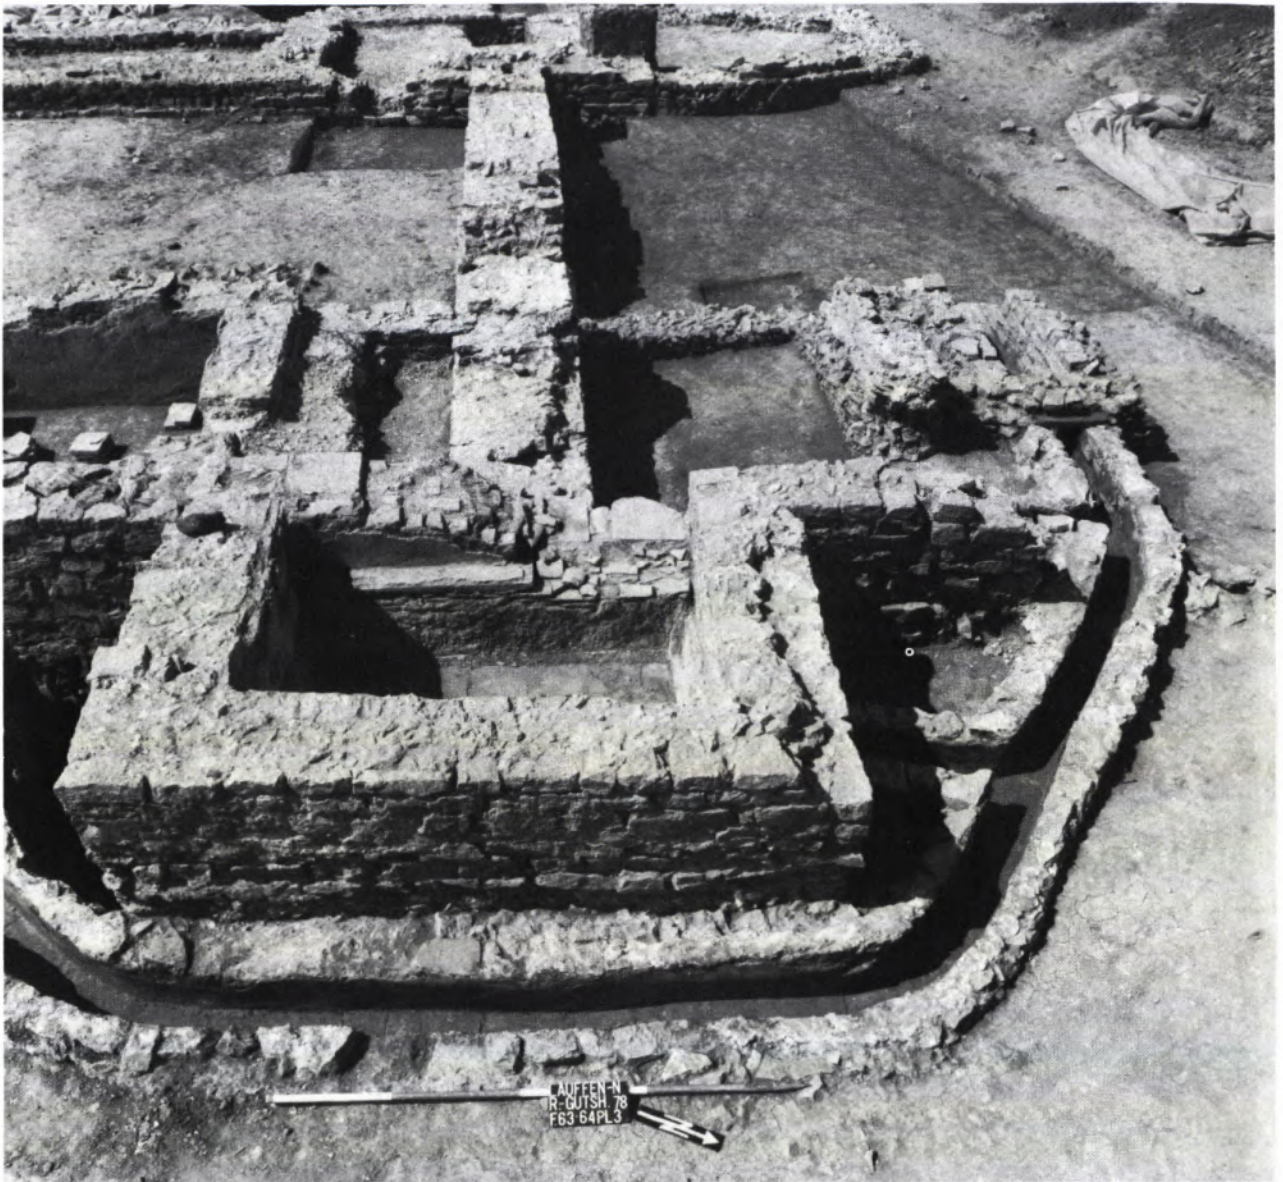
◀ 7 BLICK IN DIE BADERÄUME des jüngeren römischen Wohnhauses in Lauffen. Im Vordergrund das Kaltbad (Frigidarium) mit Badebecken und Abwasserkanal.
