## Horst Wengerter: Ochsenblut – eine Farbe?

### Neue Beobachtungen zur Farbigkeit alter Fachwerkbauten

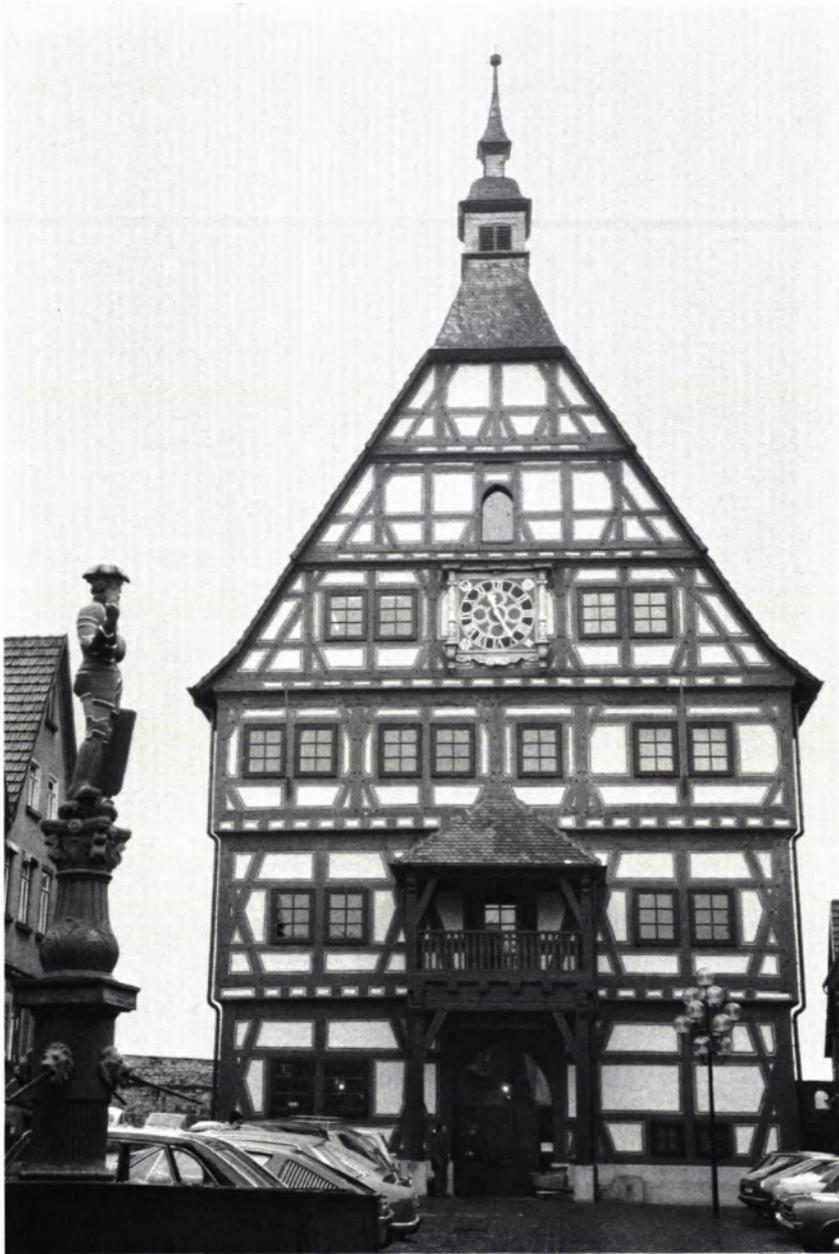
Rathaus in Besigheim, gebaut um 1459 mit „alemannischem“ Fachwerk (Abbildung 1). Rote Balkenfassung, bis etwa 5 cm in die Gefache hinein verlaufend, mit schwarzen Schattierungen zum weißen Gefach (Abbildungen 2 und 3). Im Inneren Balkenfassung mit Ocker, Schattierungen der Lichtkanten mit Mennige (Abbildung 5). Untersuchungsbericht an das Landesdenkmalamt vom 10. 9. 1976.

1 DAS RATHAUS IN BESIGHEIM, Kreis Ludwigsburg, das 1459 mit „alemanischem“ Fachwerk erbaut wurde, nach der Restaurierung. Im Vordergrund der Marktbrunnen mit dem Standbild eines Markgrafen von Baden.

Technisch besser ausgeführte Fassadenfassungen hinterlassen auch meist besser erhaltene Befunde. So an der Fassade des Rathauses in Besigheim (Abbildung 1). Dort konnten übereinander zwei, sich in der Ausführung genau gleichende Dekorationen festgestellt werden. Die erstere dürfte nach 1459, nach der Fertigstellung des „Kaufhauses“, aufgetragen worden sein, die zweite Fassung wohl bei der gründlichen Renovierung des Rathauses: Mit der Ausmalung im Inneren, die die Jahreszahl 1571 zeigt, verbunden waren vermutlich auch Umbauten und das Auswechseln von Flechtwerkgefachen durch Bruchsteinfüllungen, deren Putze dann nach Vorbild der ersten Fassung wieder bemalt wurden. Diese zweite Fassung bestand, nach den Befunden zu urteilen, bis zum Anfang des 18. Jahrhunderts. Das „alemannische“ Fachwerk war mit roten Eisenoxyd-Erdfarben gefaßt. Die Pigmentfunde wurden jetzt

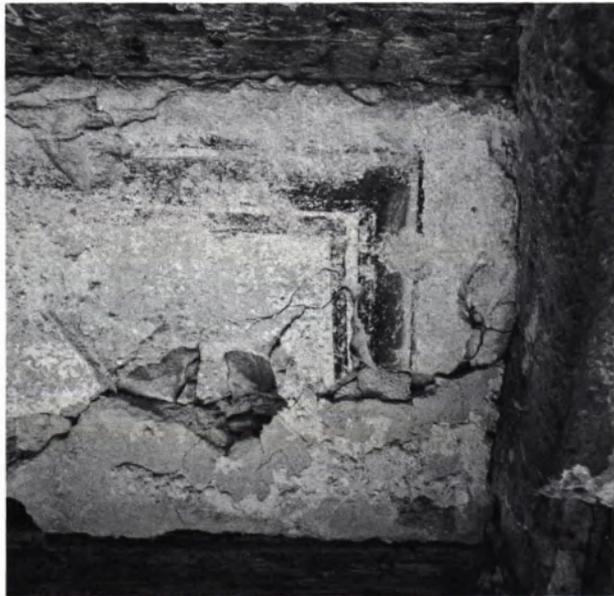
2 ERHALTENE SCHATTIERUNG mit Balkenfarbe an einem Gefach des Rathauses Besigheim.

jeweils mittels mikroskopischer Beobachtung und wo notwendig durch Tüpfelanalysen untersucht. Die rote Farbe lief beiderseits des Balkens etwa 3 cm bis 5 cm in die Putzfläche und war mit linealartigen Hilfen gerade begrenzt (Abbildungen 2 bis 4).

Die Begrenzung der Balkenfassung zum Gefach wurde an den Außenfassaden mit schwarzen Strichen und Bändern vollzogen, die so ausgebildet waren, daß man sich ein schattiertes Profil vorstellen konnte (vgl. Abbildungen 2 bis 4 und 6); die Schattierungsecken wiesen oft eine gekrümmte Gehrungslinie auf. Diese Profilierung kehrt an allen untersuchten Fachwerken wieder, lediglich in den Innenräumen ist eine Bereicherung durch Ausbildung von Lichtkanten mit Mennige und von Schattenkanten mit Schwarz anzutreffen (vgl. Abbildung 5), allerdings immer in Verbindung mit einer hellockerfarbenen oder grauen Balkenfassung.

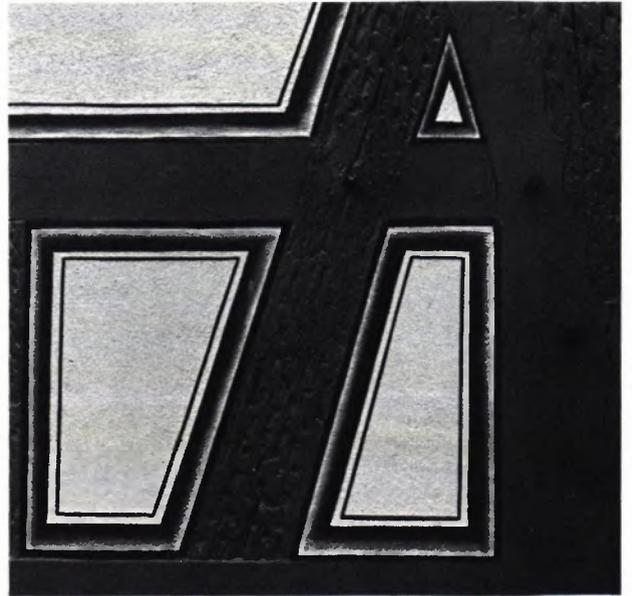
3 REKONSTRUIERTE FACHWERKFASSUNG von 1976 am Rathaus Besigheim.

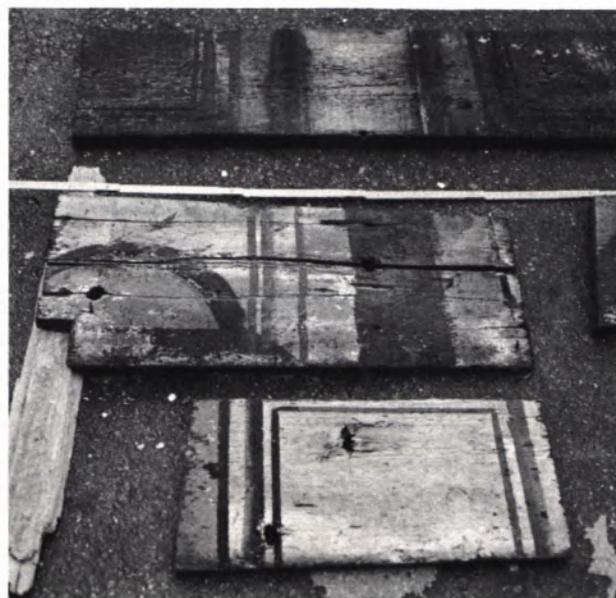
5 DECKENBRETTER AUS DEM RATHAUS BESIGHEIM. Gefundene Teile der auf Deckenbalken aufliegenden Bretter mit aufgemalten Licht- und Schattenkanten. Am Ende einer Deckenkassette eine gemalte Kappe, die eine Wölbung vortäuschen sollte.

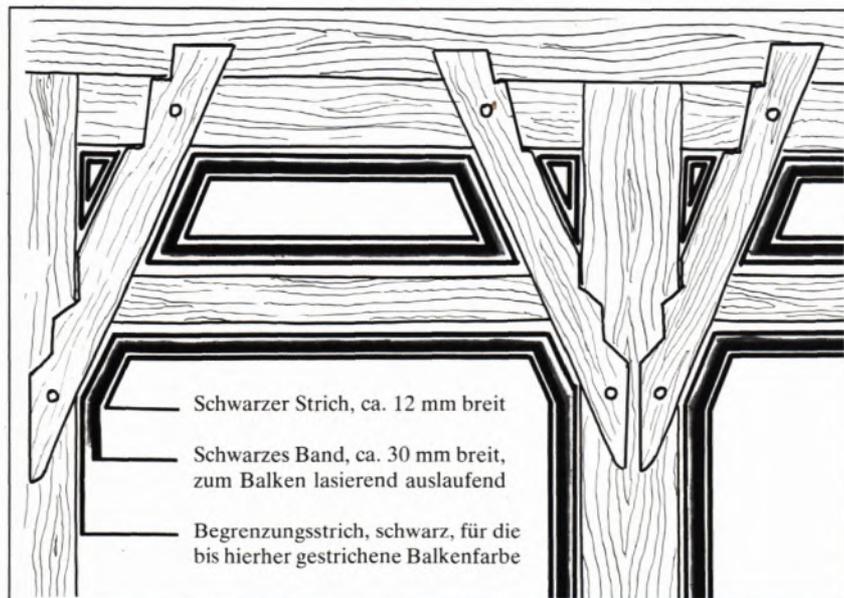
4 SCHEMASKIZZE der Fachwerkfassung mit Schattierungen.

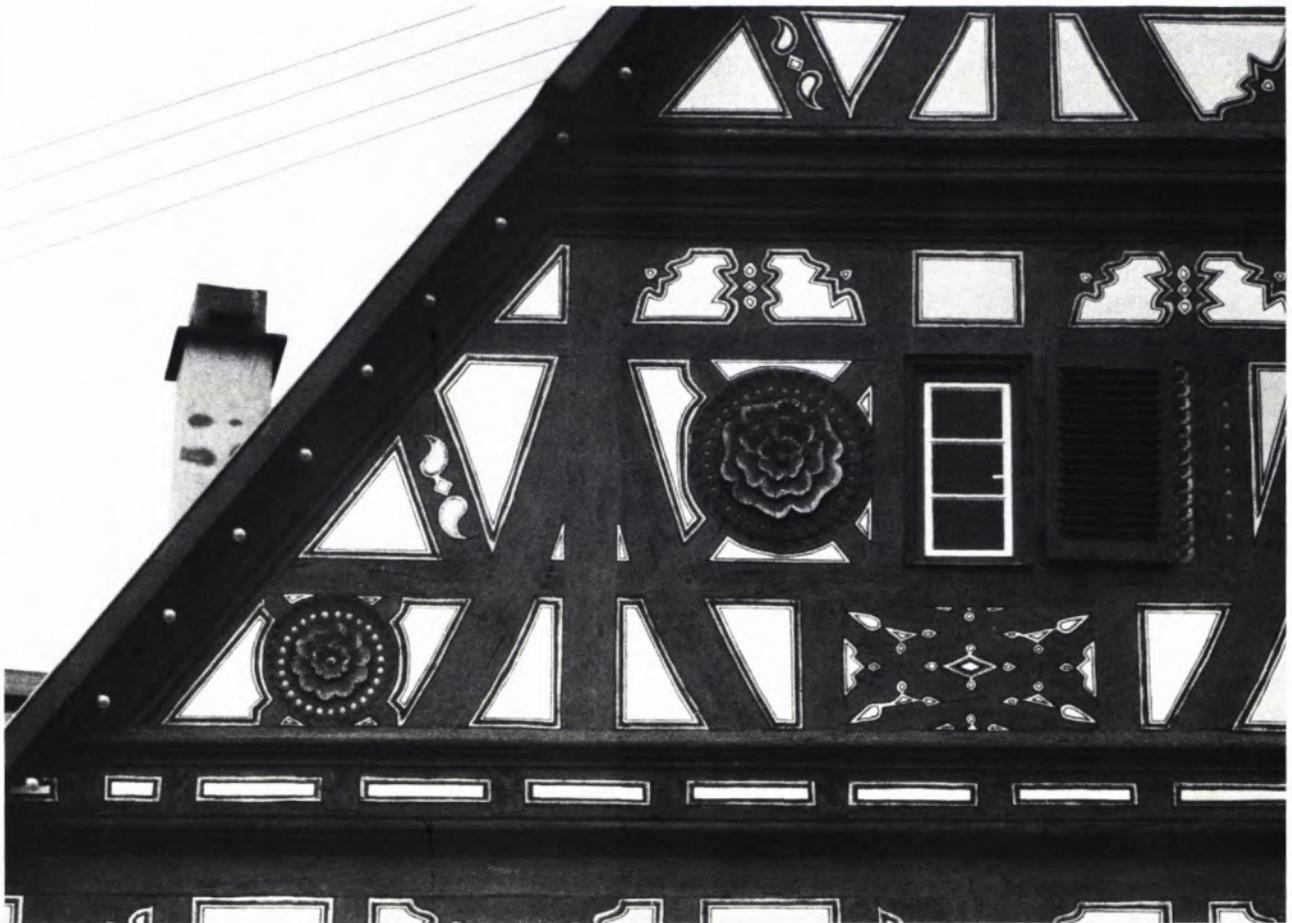
6 HAUS KIELMEYER IN ESSLINGEN. Wiedererstellte Fassung des „fränkischen“ Fachwerks (zur Farbe vgl. das Titelbild).

Haus Kiemeyer am Marktplatz in Esslingen mit „fränkischem“ Zierfachwerk. Die Fassung wurde nach Befund rekonstruiert (Titelbild und Abbildung 6).

Diese Maßnahme war begründet: Krumm verlaufende Balken wurden dadurch begradigt, und der optische Eindruck des Fachwerks wurde verstärkt (vgl. Abbildung 9). Die reine Fachwerkkonstruktion wurde überspielt, das Fachwerk zum flächigen Ornament erhoben (vgl. auch Abbildung 6). Die Auffassung über die ornamentale Ausrichtung des Fachwerks wurde so weit getrieben, daß dort, wo es aus konstruktiven Gründen fehlte, bewußt „Balken“ hingemalt wurden. So zum Beispiel auch am „alemannischen“ Fachwerk des Hauses Kupfergasse 1 in Esslingen (Abbildung 7). Dort waren die Fassadenseiten der Bohlenzimmer mit einem Kalk-Lehm-Stroh-Gemisch verputzt und gekalkt.

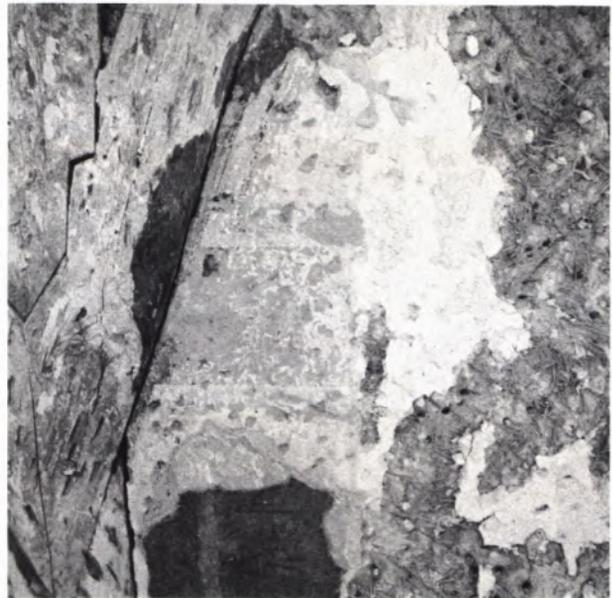
7 HAUS KUPFERGASSE 1 IN ESSLINGEN. Reste des aufgemalten Sturzriegels am Bohlenzimmer im ersten Obergeschoß der Nordfassade.

Haus Kupfergasse 1 in Esslingen mit „alemannischem“ Fachwerk. Balkenfassungen mit Schattierungen innen und außen wie beim Rathaus Besigheim. Auf der Nordfassade, erstes Obergeschoß, Reste hingemalter Brust- und Sturzriegel auf verputzter Bohlenwand (Abbildung 7). Untersuchungsbericht an das Landesdenkmalamt.

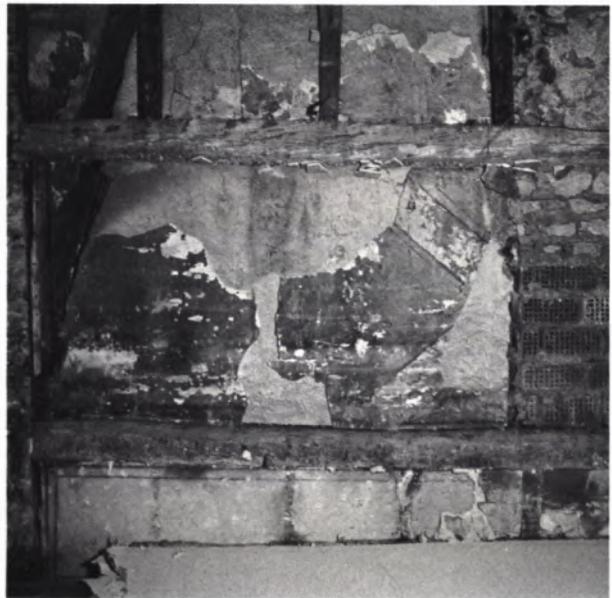
8 SCHAFHOF KORNWESTHEIM. Reste des aufgemalten Andreaskreuzes zwischen Sturz- und Brustriegel in einem Innenraum des ersten Obergeschosses.

Schafhof Kornwestheim (1473) mit „alemannischem“ Fachwerk. Im Inneren Ockerfassung mit Bandelierungen; Reste eines Andreaskreuzes, ohne Balkenuntergrund in dekorativer Weise in die

Fachwerkfassung integriert (Abbildung 8. Siehe auch Abbildung 9). Bericht in Vorbereitung.

Die wichtige Funktion der Fachwerkbemalungen im ausgehenden Mittelalter wird deutlich, wenn diese vollkommen von den konstruktiven Fachwerkformen des Objektes gelöst sogar fremde (oder weiterentwickelte) Formen zugunsten der dekorativen Aussage zeigen. So trug eine Wand im Obergeschoß des Schafhofes in Kornwestheim zwischen Kopf- und Brustriegel des „alemannischen“ Fachwerks ein gemaltes Andreaskreuz, vollkommen in die Balkenfassung integriert, ohne konstruktiven Untergrund (Abbildung 8).

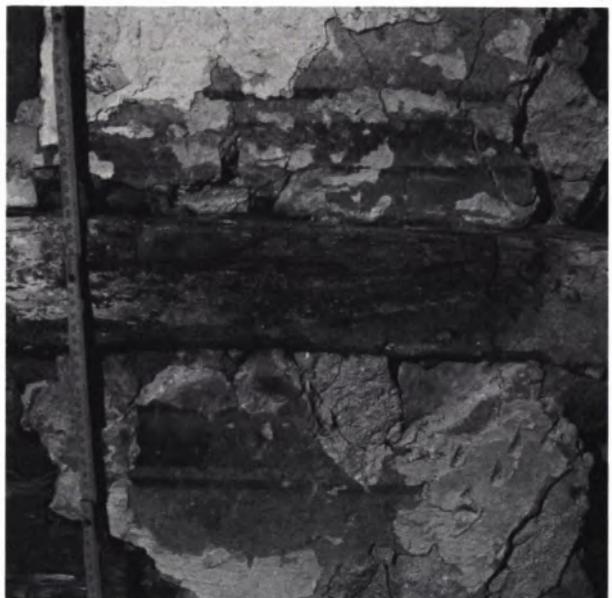
9 Durch Farbe verbreiteter Brustriegel mit begrenzenden Schattierungen.

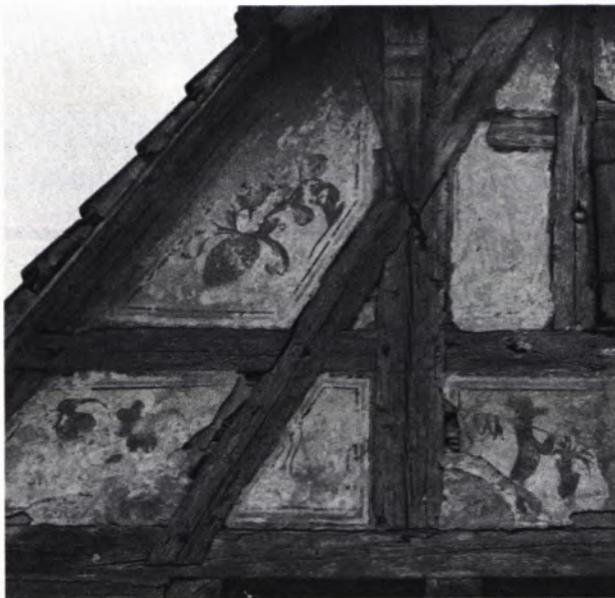
10 „WENGERTER“-HAUS IN HESSIGHEIM, *Besigheimer Straße 17.* „Alemannisches“ gefäßtes Fachwerk mit Malerei auf den Gefachen.

„Wengerter“-Haus in Hessigheim, Besigheimer Straße 17. Dieses noch nicht renovierte Haus mit „alemannischem“ Restfachwerk am Giebel zeigt unter abblätternden Kalkanstrichen eine rote Fachwerkfassung wie oben geschildert mit Schattierungen. Zusätzliche Rahmung der Gefache mit einem Ockerband. Auf den Gefachen einfache Malereien, die Tierfabeln, Weinsymbole, Ornamente usw. zeigen (Abbildung 10). Die weitgehend originale Giebelfassade nach Norden steht kurz vor dem Verfall.

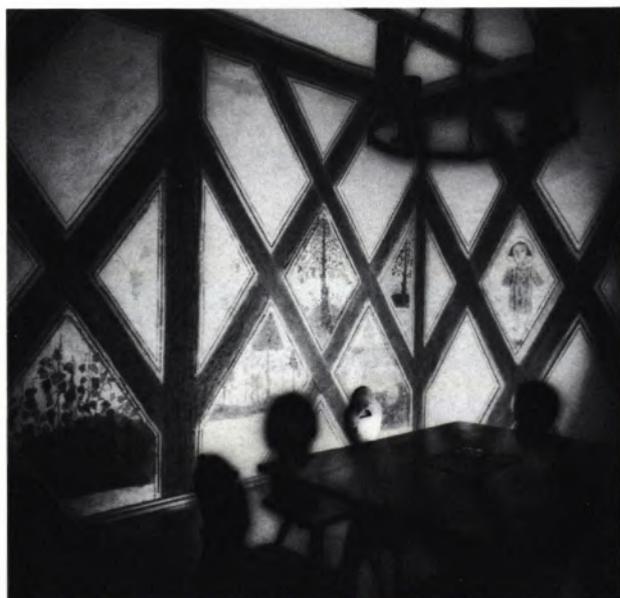
11 GROSSKOMBURG, *Vikarienbau, erstes Obergeschoß, Zimmer 16.* Die Fassungsfarben sind von den Balken entfernt.

Großkornburg bei Schwäbisch Hall, Vikarienbau, erstes Obergeschoß. Zimmer- und Gangwände in „fränkischem“ Fachwerk. Zerstörung der Balkenfassungen durch Renovierung in den sechziger Jahren (Abbildung 11). Kleinstreste als Makrobeweise sind auf dem Holz zahlreich vorhanden. Balkenfarbe Rot und Ocker mit schwarzen Schattierungen und weißer Gefachfarbe.
