Karl Becker: Die Restaurierung der Evangelischen Stadtkirche in Tuttlingen

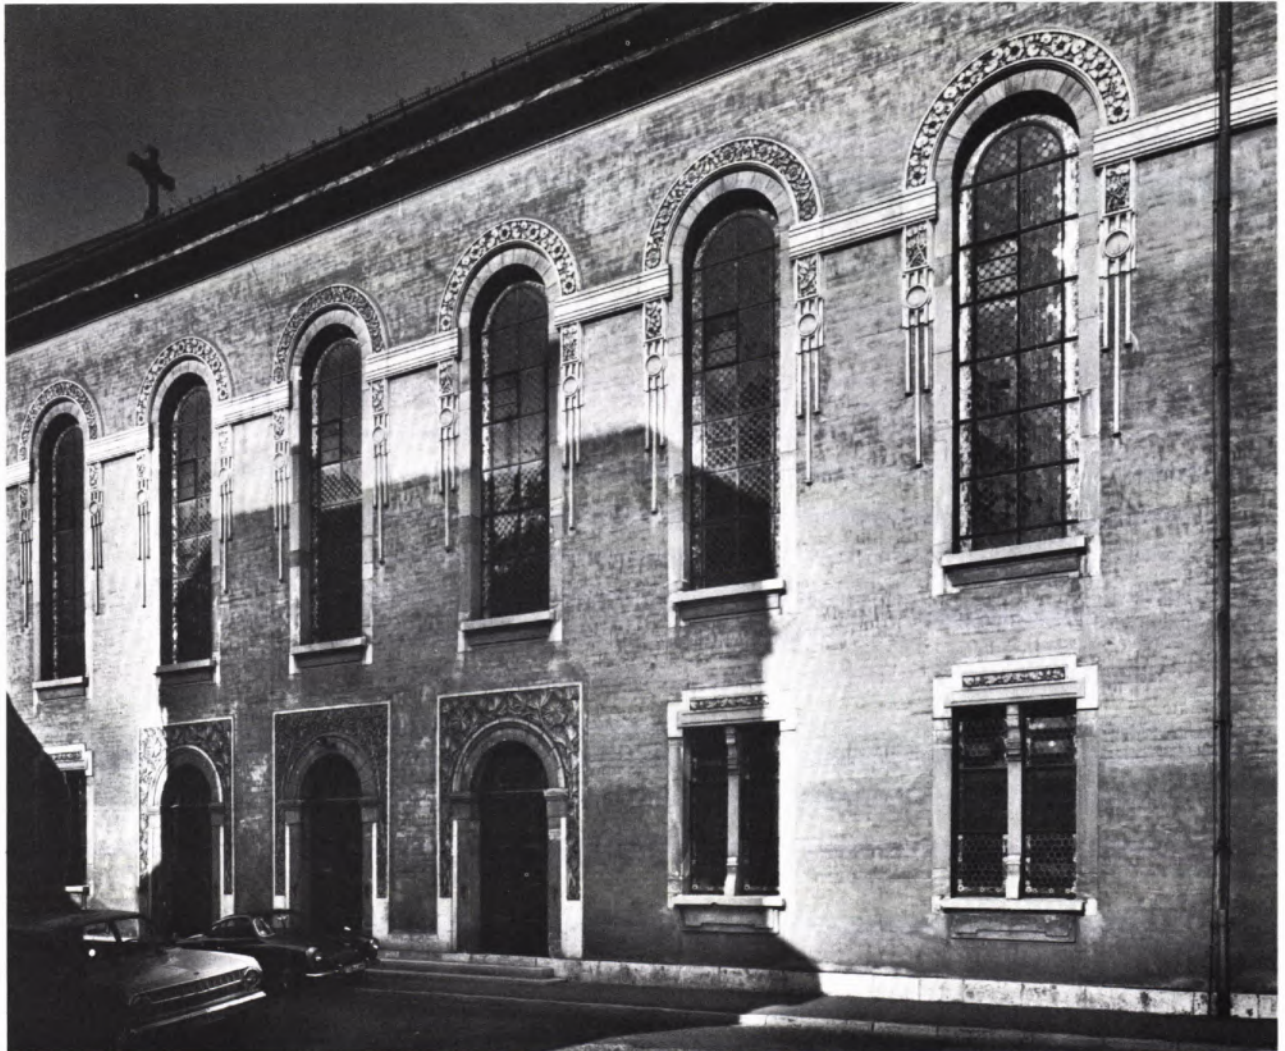
3 EIN AUSSCHNITT DER WESTWAND VOR DER RESTAURIERUNG. Diese Aufnahme zeigt bei den Fenstern neben der Struktur der Bleiverglasung deutlich, in welcher wichtiger Beziehung das unlaufende Pflanzenornament aus Opaleszenzglas zu der äußeren Stuckdekoration steht.

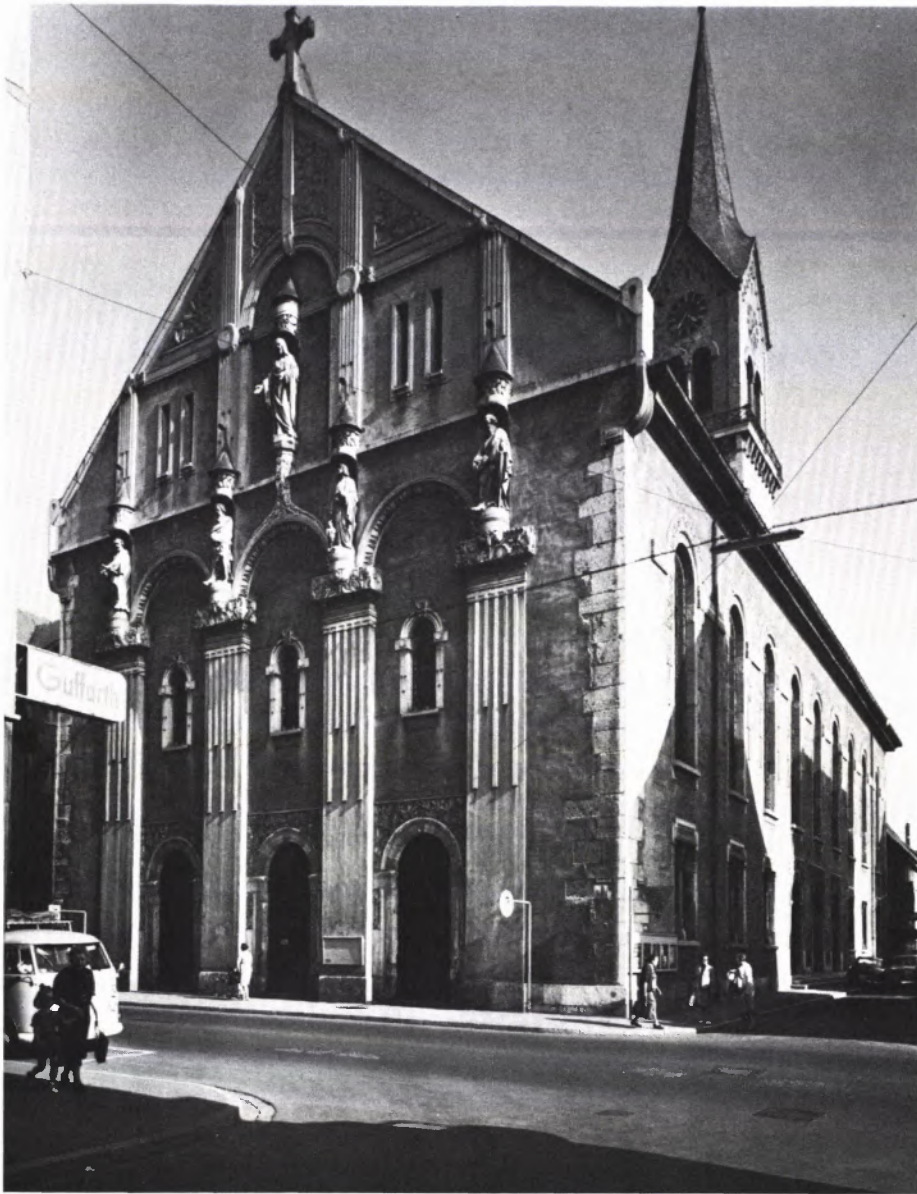
7 DIE TUTTLINGER KIRCHE von Norden vor der Restaurierung. Der alte Kammputz ist völlig verschmutzt, und die ständig aufs neue durchfeuchteten Mauer-
teile zeichnen sich durch Ausblühungen ab. Die Zementprofile lie-
ßen ihren schadhafte Zustand
weniger optisch als vielmehr durch
immer wieder herabfallende Teile
erkennbar werden. Aber erst vom
Gerüst aus zeigten sich die Schä-
den in ihrem wahren Ausmaß.

Große Schwierigkeiten bereitete bei der jetzigen Restaurierung der Kirche allein schon die Erhaltung der Zementstuckteile, da diese aus Zementbrei ohne erkennbare Zuschlagstoffe gegossen und teilweise auf den Kalkputz „zementiert“ bald mit Rissen durchzogen waren und ohne Kraftaufwand von ihrer Unterlage abgenommen werden konnten. Sie mußten behutsam durchbohrt und mit dem Mauerwerk verdübelt werden, fehlende Teile wurden anmodelliert. Diese Arbeiten führte die Firma Sebastiani, Überlingen, aus. Fast kriminaltechnische Methoden mußte man aber anwenden, um für eine lückenlose Rekonstruktion genügend Reste der alten Farbgebung unter dichten Schmutzschichten zu finden. Am Traufgesims war die Bemalung am besten erhalten: dicht gesäte Farbtupfer unterschiedlicher Größe auf schwächer getöntem Untergrund. Nachdem sich das Auge an den besser erhalten gebliebenen Farbstellen im Bereich witterungsgeschützter Bauteile geschult hatte, nahm es mehr und mehr auch an ungeschützten und stärker verschmutzten Bauteilen Spuren von Bemalung mit Farbsprenkeln wahr, zunächst noch ohne erkennbaren Zusammenhang. Schließlich verdichteten sich die Befunde – vor allem an der Ostseite – so weit, daß das Schema zum Vorschein kam, das der farbigen Behandlung

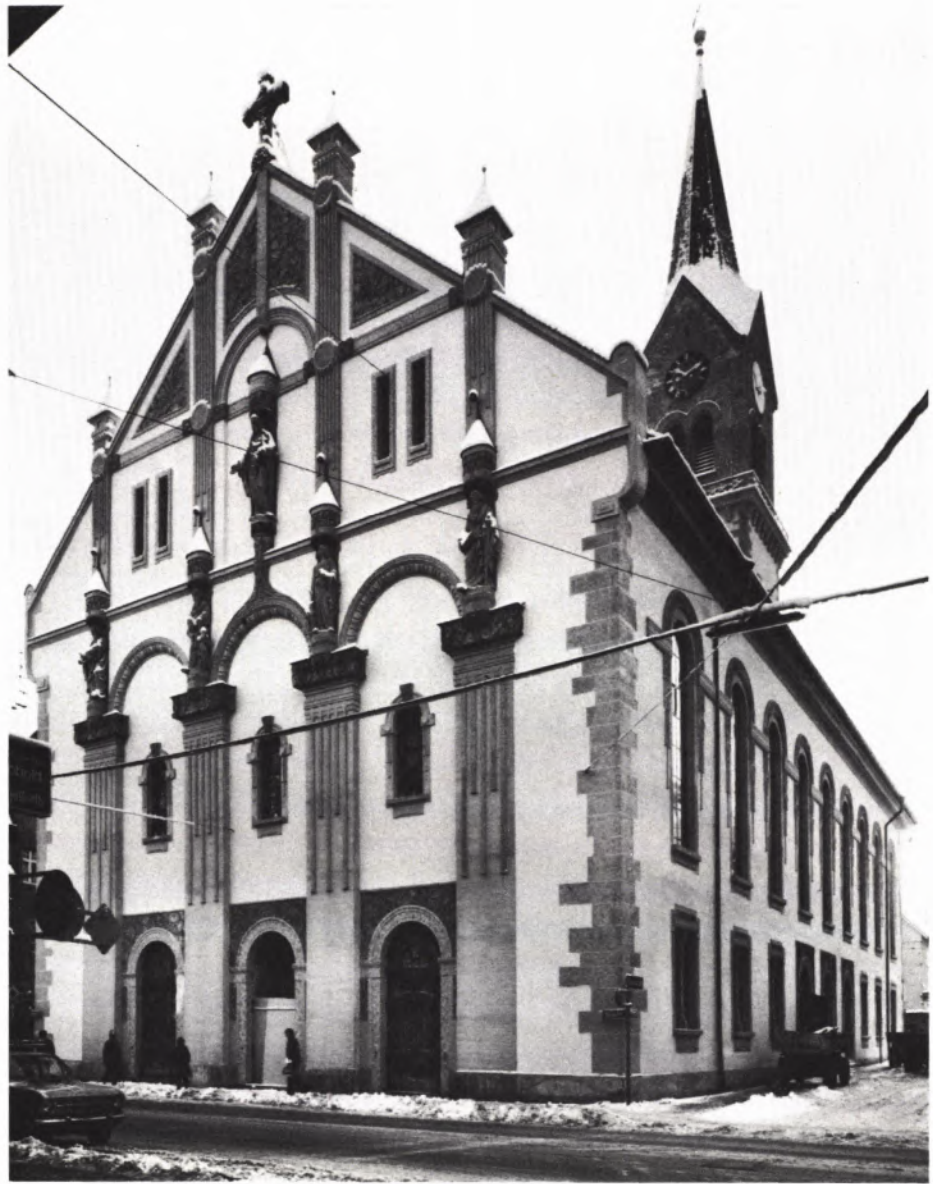
8 DIE RETTUNG und Wiederherstellung der Jugendstilarchitektur brachte für diese Kirche großen Gewinn mit sich. Dies zeigt die Vergleichsaufnahme, obwohl sie die Wirkung der wiedererstandenen Farbigeit nicht vermitteln kann. Durch die Rekonstruktion der vier Giebeltürmchen hat die senkrechte Fassadengliederung ihren originalen oberen Abschluß und ihre dominierende Wirkung zurückgewonnen.
