Eckart Hannmann: Das alte Postamt in Balingen jetzt „unten ohne“

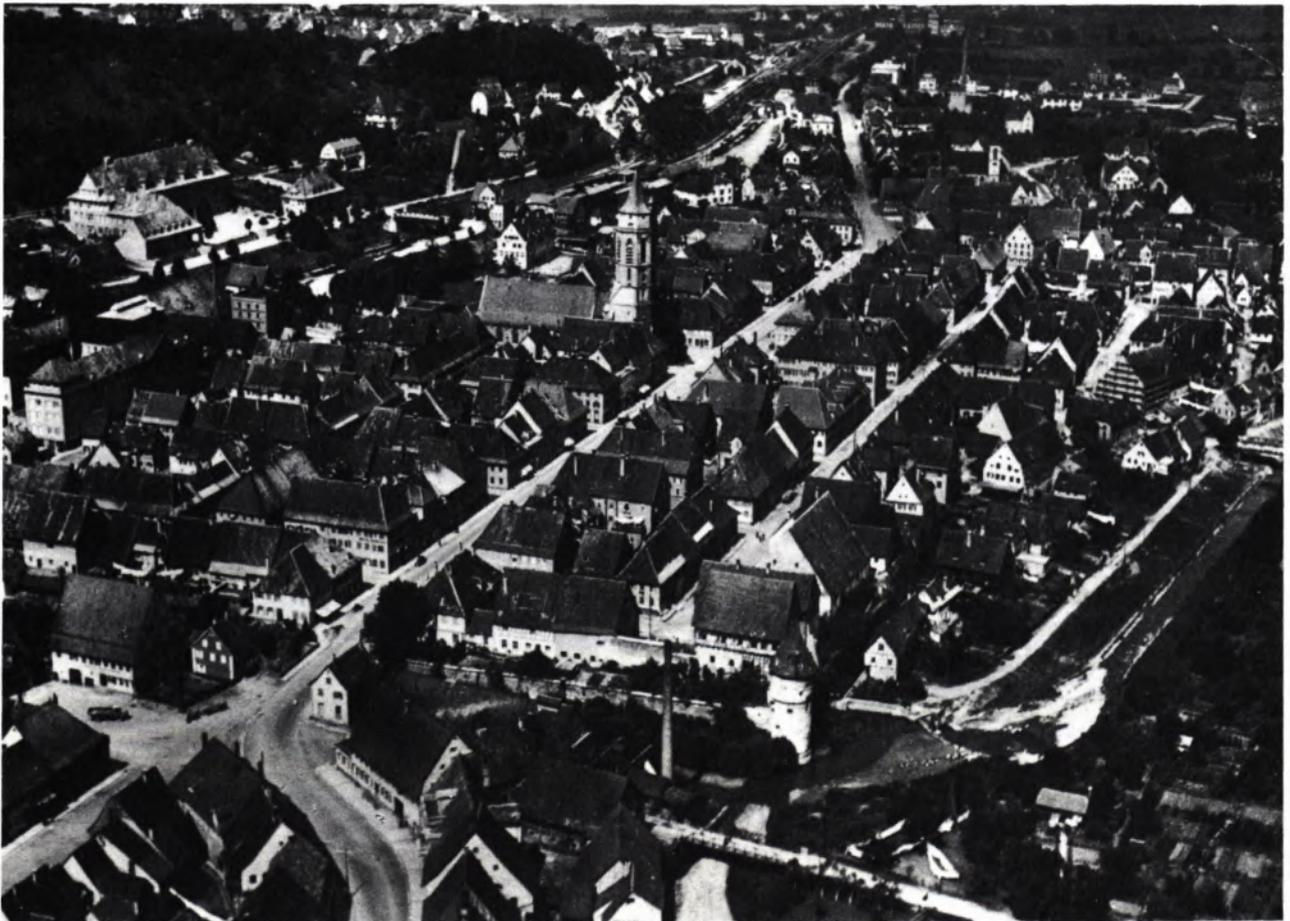
1 LUFTBILD VON BALINGEN vor den entscheidenden Nachkriegszerstörungen. Die klassizistische Stadtstruktur mit den rechtwinklig sich schneidenden Straßen und der einheitlichen Bebauung wird auf diesem Foto besonders deutlich. In der Mitte die Friedrichstraße und in deren oberer Verlängerung die Bahnhofstraße, an der linkerhand das ehemalige Postamt liegt.

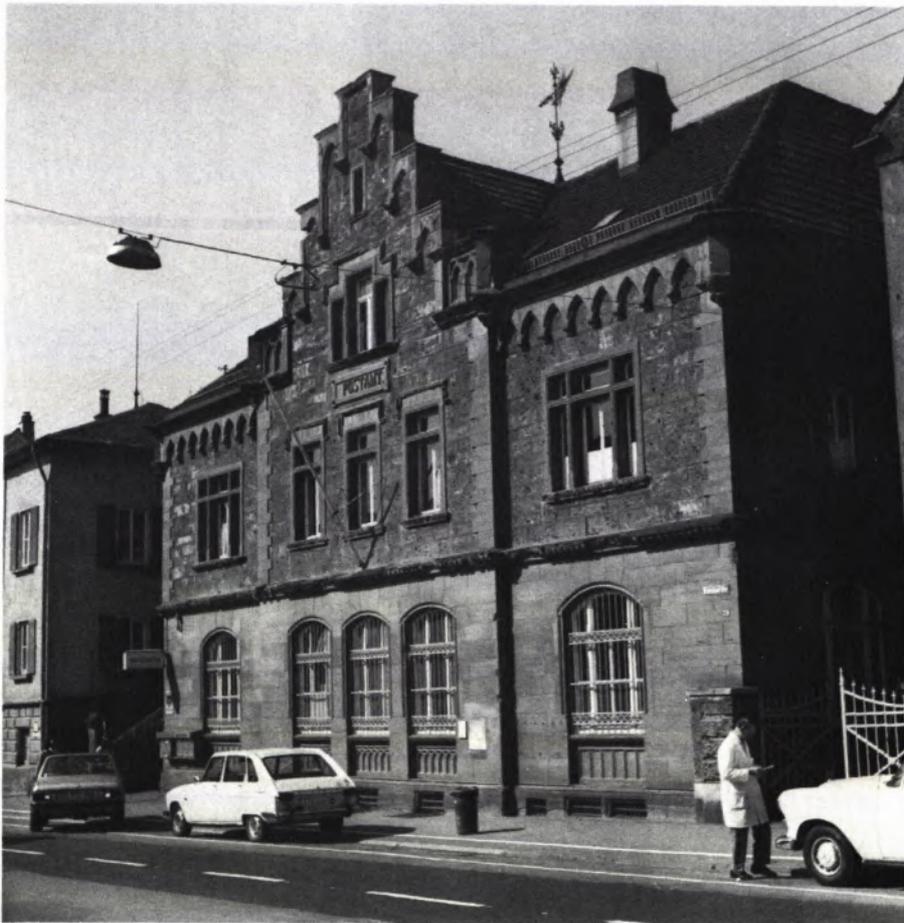
Das 1899 errichtete Gebäude akzentuiert ein mit Treppengiebel versehener Mittelrisalit, seitlich ebenso wie der ganze Baukörper im Obergeschoß eingefaßt von Eckquadern. Ein kräftig ausgebildetes Gesims unterteilt die Fassade. Ein Spitzbogenfries unterhalb des Traufgesimses, Spitzbogenblenden bzw. -arkaden am Treppengiebel, maßwerkartig gestaltete Brüstungszonen unter den Stichbogenfenstern des Erdgeschosses sowie die Rechteckfenster im Obergeschoß erweisen das Postamt als einen typischen Bau des Historismus, genauer der Neugotik, die gerade bei Postämtern dieser Zeit beliebt war.

3 VON 1899 BIS ENDE 1976 blieb das Postamt weitgehend vor Veränderungen am Äußeren verschont, während das am linken Bildrand angeschnittene Nachbargebäude schon architektonisch verstümmelt ist (vgl. Abbildung 2).

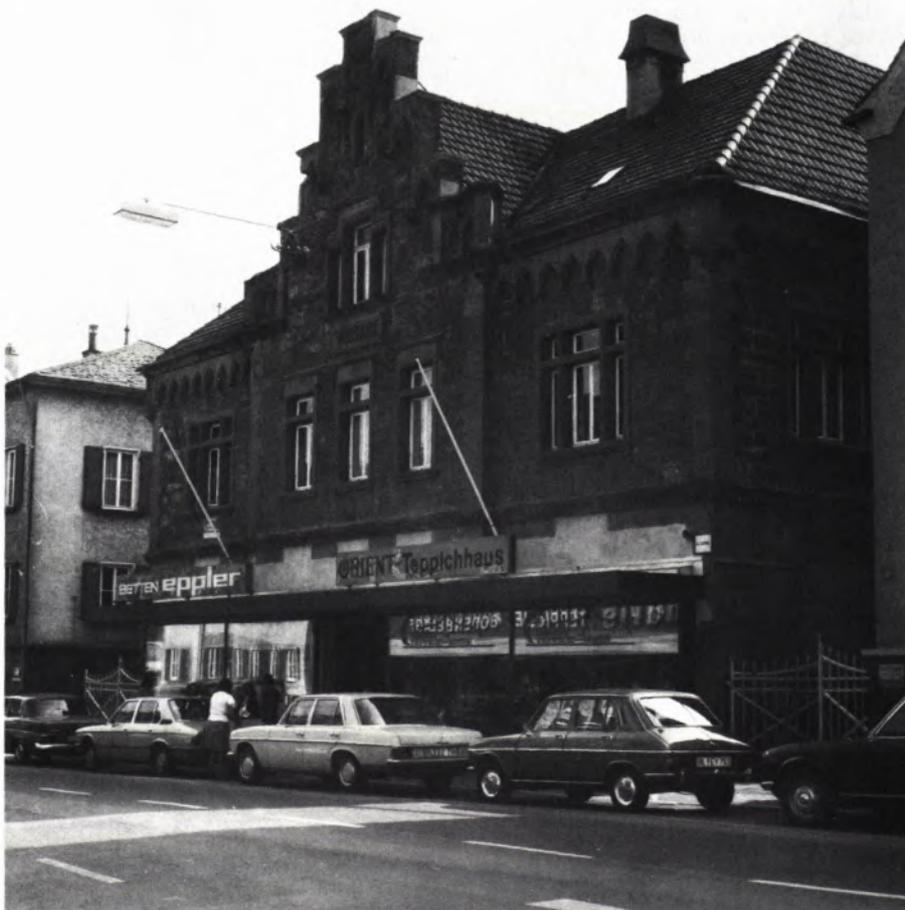
4 NACH DEM ERDGESCHOSSUMBAU, der 1976/77 am ehemaligen Postamt in Balingen vorgenommen wurde und den das Stadtbauamt als „funktionsgerecht, städtebaulich und gestalterisch befriedigend“ bezeichnet.

Diese „spezifische Bedeutung“ ist der ortsansässigen Baubehörde offensichtlich nicht bewußt gewesen, obwohl doch gerade in den letzten Jahren die Baukunst des Historismus eine nicht zu übersehende Aufwertung erfahren hat. So wurde dann mit Genehmigung der Stadt die Erdgeschoßfassade durch eine sehr geschmackvolle Glasfront ersetzt und als eine Art Bekrönung das in Balingen obligate Vordach angebracht. Das Erdgeschoß wird damit optisch von der oberen Fassade isoliert. Ein wie auch immer gearteter Zusammenhang zwischen den einzelnen Fassadenteilen ist nicht mehr feststellbar. Entgegen allen Regeln klassischer Baukunst – und nur diese sind hier bei einem Denkmal zugrunde zu legen – wird der Sockelcharakter des Erdgeschosses negiert, ja geradezu in sein Gegenteil verkehrt. Das Erdgeschoß wird von dem entwerfenden Architekten als eine Art Freiwild behandelt. Es kann zur beliebigen Disposition gestellt werden.

Das Verblüffende an dem geschilderten Vorgang ist aber nun, daß das Stadtbauamt zwar zugibt, einen formalen Fehler (Nichtanhörung der Denkmalschutzbehörden) begangen zu haben, gestalterisch jedoch den Umbau auch noch verteidigt, indem es meint, „daß die nun vollzogene Baumaßnahme am ehemaligen Postamt in Balingen durch-

aus funktionsgerecht, städtebaulich und gestalterisch befriedigend vollzogen ist“. Weiter heißt es: „Das Echo aus der Bevölkerung ist durchaus positiv. Die Änderungen, die nur das Erdgeschoß dieses Hauses berühren, sind so ausgeführt, daß im grundsätzlichen der Charakter des Hauses erhalten bleibt.“ Davon, daß es etwa durch Öffnen der Erdgeschoßfenster auch andere und bessere Gestaltungsmöglichkeiten gegeben hätte, kein Wort! Das positive Echo aus der Bevölkerung aber verwundert nicht, fügt sich dieser Umbau, wie zahlreiche Beispiele lehren, in die Balinger Baupraxis ohne weiteres ein. Denn wie dem Zollern-Alb-Kurier vom 5. März 1977 zu entnehmen ist, wurde jüngst das Haus Friedrichstraße 28 in ähnlicher Weise umgebaut. Dem Inhaber dieses Gebäudes wurde dafür in einer Sitzung des Ausschusses zur Verschönerung des Stadtbildes vom Oberbürgermeister eine Urkunde überreicht. Preisfrage: Welches Balinger Gebäude wird wohl der Ausschuß zur Verschönerung des Stadtbildes als nächstes auszeichnen?

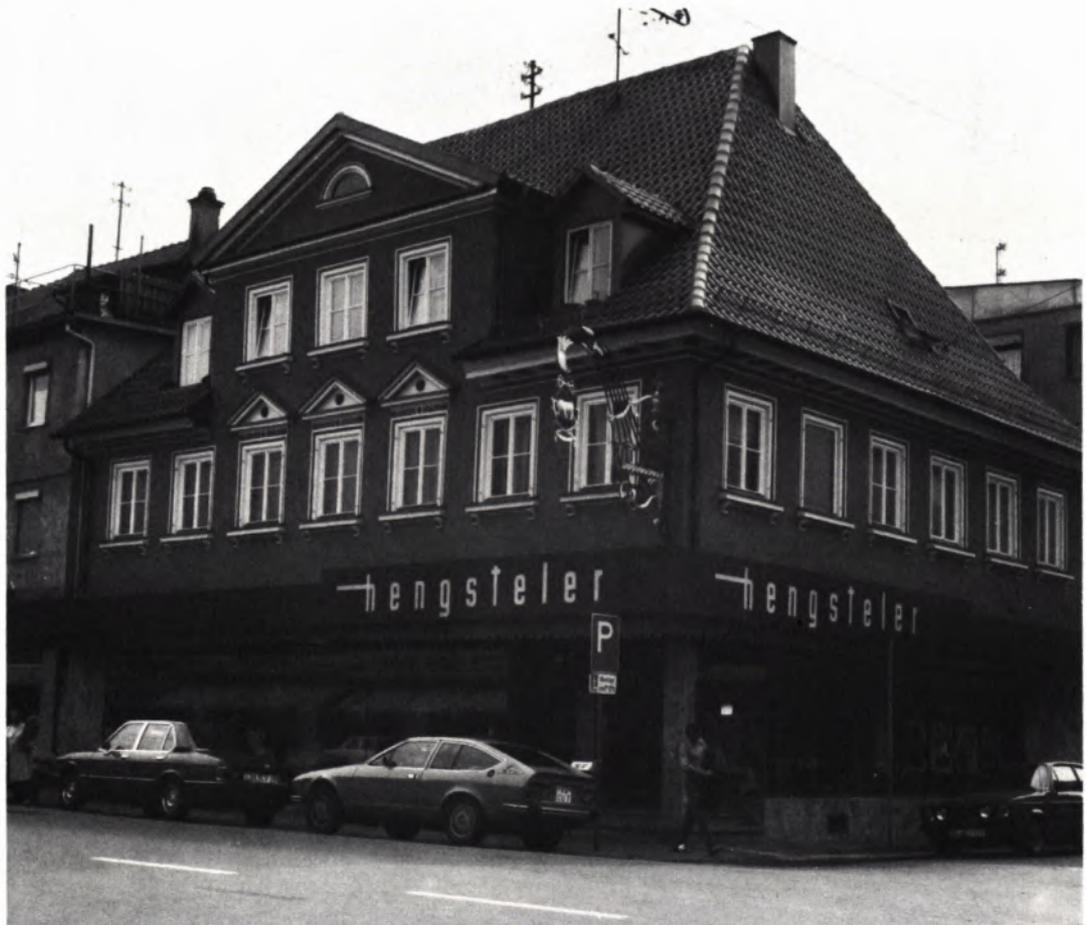
5 „VERSCHÖNERUNG“ DES STADTBILDES: das von der Stadt Balingen prämierte Gebäude Friedrichstraße 28. Oben ansprechend, unten durch Vordach mit „Bauchbinde“ und großen Glasflächen gestaltet.
