Erhard Schmidt: Die Kirche Peter und Paul in Starzach-Wachendorf, Kreis Tübingen

Ergebnisse der ersten archäologischen Untersuchung

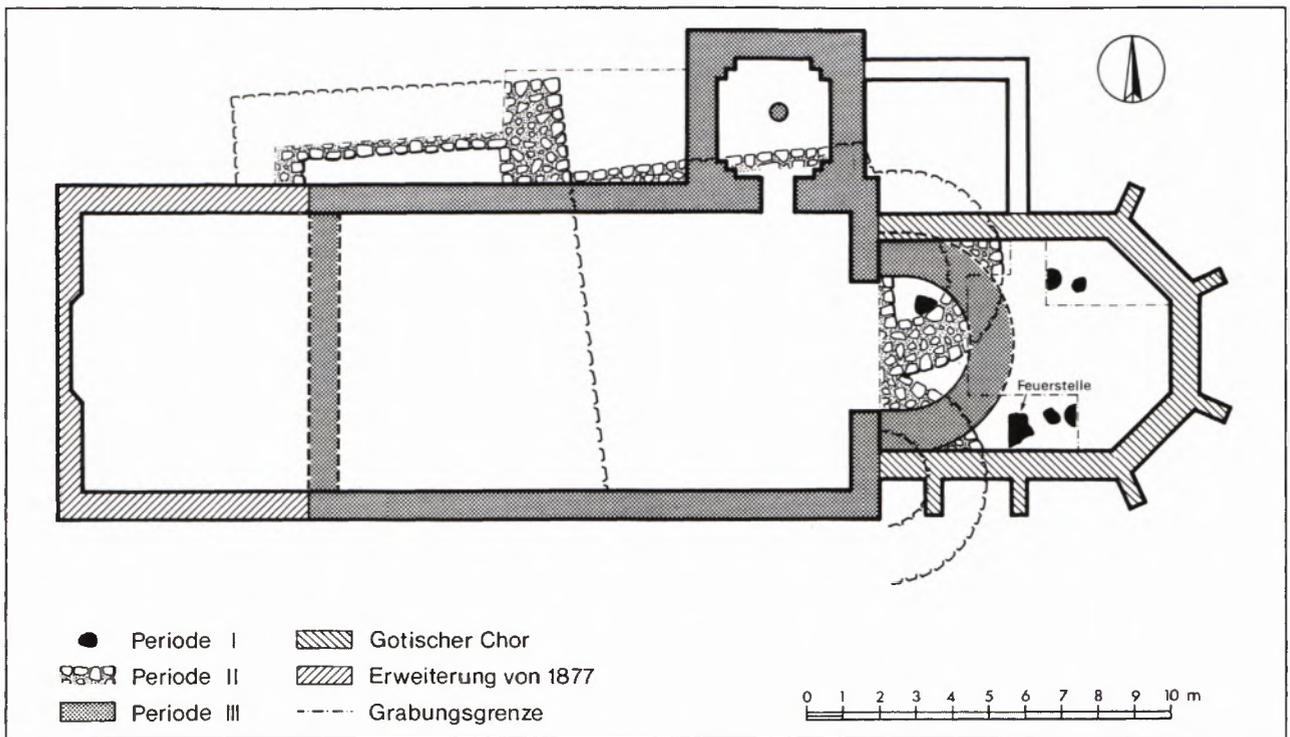
2 DER PLAN DER KATHOLISCHEN PFARRKIRCHE PETER UND PAUL in Starzach-Wachendorf nach den archäologischen Untersuchungen von 1977.

angefügt (vgl. Abbildung 2), der Turm wurde erhöht, und die romanischen Fenster wurden durch Spitzbogenfenster ersetzt. In der Neuzeit, im Jahr 1877, erfolgte eine Erweiterung der Kirche nach Westen.

Kirche anschloß. Seine Existenz konnte bisher nur außerhalb des bestehenden Baues nachgewiesen werden, wo das 1,80 Meter starke Fundament etwa 3 Meter nach Norden vorsprang (vgl. Abbildung 2). Es war aus kleinen Kalkbruchsteinen in einem Mörtelbindemittel errichtet; die Fundamentecken in der Umbiegung waren durch mächtige Bruchsteine verstärkt. Die lichte Weite dieses Steinbaues betrug gut 5 Meter, er besaß die gleichen Achsbezüge wie die Kirche. Die Funktion dieses Gebäudes läßt sich noch nicht eindeutig bestimmen, doch kann vermutet werden, daß hier die Reste eines Wehrbaues angeschnitten wurden.

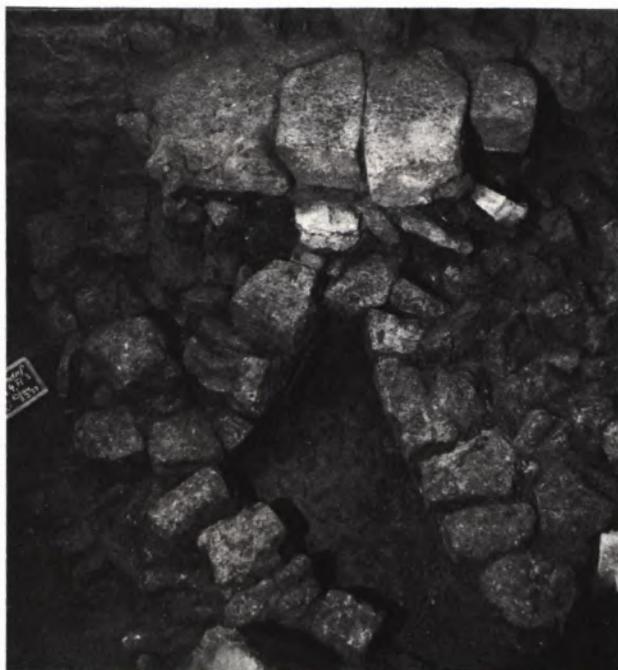
3 DER ANSATZ DER DOPPELAPSIDEN DER ERSTEN KIRCHE (Periode II). Im Zwickel der Fundamente zwei Sandsteinquader des aufgehenden Mauerwerks.

Der Holzbau wurde durch eine Kirche in Steinbauweise (Periode II) abgelöst. Die Fundamente waren als Schalenmauerwerk aus Kalkbruchsteinen aufgeführt, die als Bindemittel einen mit Kalksplitt versetzten Lehm aufwiesen. Die Fundamentbreite mit 1,60 Meter war nur im Osten zu ermitteln, wo zwei Rundapsiden mit 1,60 Meter Innenradius in wesentlichen Teilen ergraben werden konnten. Die südliche Apsis war etwas nach Westen versetzt. Zwischen den Apsiden waren noch zwei bearbeitete Sandsteinquader der Außenschalung des aufgehenden Mauerwerkes erhalten (vgl. Abbildung 3).

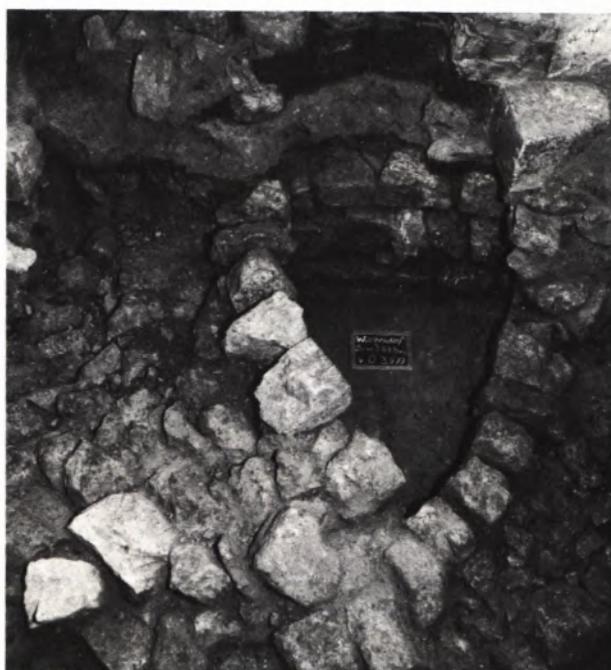
4 DIE APSIS DER ZWEITEN KIRCHE (Periode III) schneidet die Fundamente der Choranlage des Vorgängerbaues ab. Die großen Bruchsteine der Fundamentinnenschale setzen sich deutlich gegen die kleinen Bruchsteine des Mauerkerne ab.

Die Kirche und das westlich anschließende Bauwerk wurden durch eine längere, dafür aber schmalere Kirche (Periode III) ersetzt, der die romanischen Teile des bestehenden Baues zuzurechnen sind. Ihr Grundriß zeigte ein längsrechteckiges Schiff mit eingezogenem, halbkreisförmig geschlossenem Chor, dessen erhaltene Fundamentreste die der Apsiden des Vorgängerbaues abschnitten (vgl. Abbildung 4). Als Schalenmauerwerk aus Kalkbruchsteinen in einem Lehmbindemittel ausgeführt, besaß das Apsisfundament eine Breite von 1,50 Meter. Es umgab einen Chor mit einem lichten Radius von 2,50 Meter.
