Franz J. Much: Zum Thema Bauaufnahme

Aller guten Dinge sind drei

Drei Zeichnungen ein und desselben Gebäudes, die alle den Anspruch erheben, „Baufnahmen“ zu sein, sind hier abgebildet und kurz besprochen. Sie entstanden aus Anlaß des Ende Juli dieses Jahres durchgeführten Abrisses des ehemaligen Gasthauses „Drei Mohren“ in der Friedrichstraße 37 in Stuttgart. Die Baulücke wird jetzt zugebaut. Es entsteht ein Bürohaus, das im Erdgeschoß als Zugang zur Hauptpost genutzt werden soll.

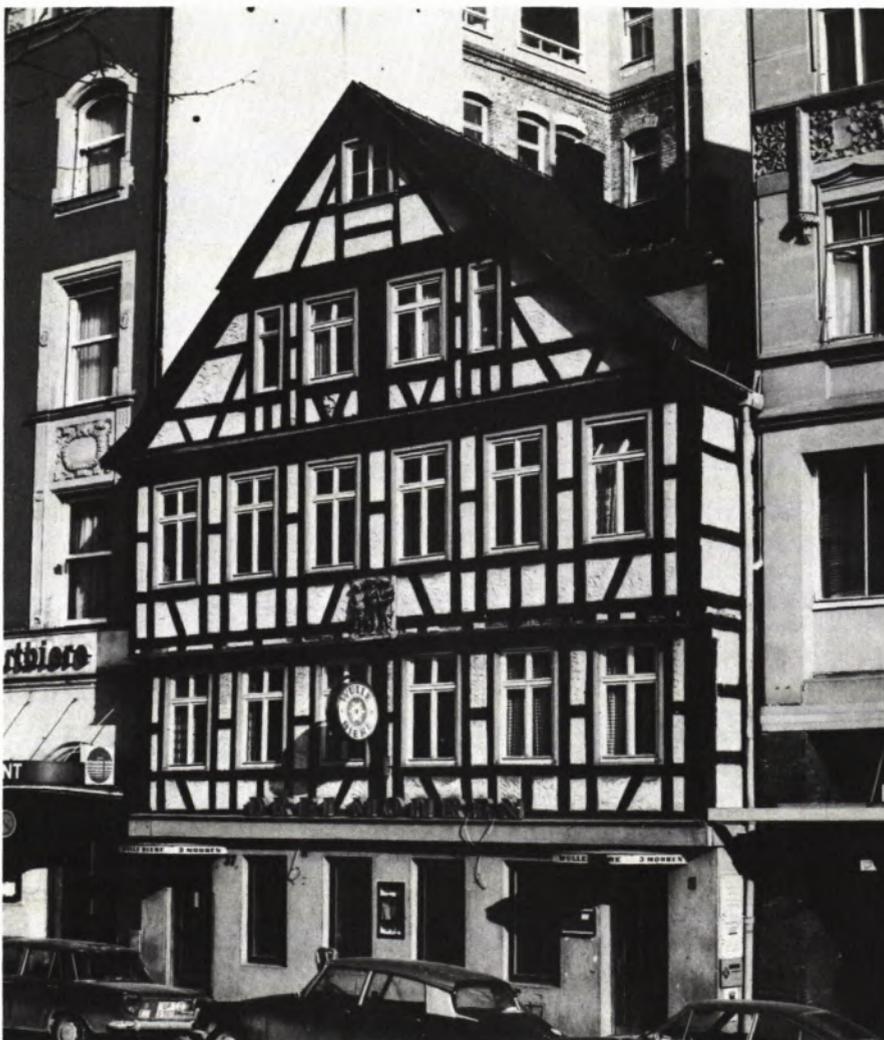
1 DASFOTO zeigt die den Stuttgartern liebgewordene Situation. Das Fachwerkhaus ist von der alten Bebauung übriggeblieben und wird von den Geschäftshäusern aus dem Anfang des Jahrhunderts eingezwängt. Die ganze Häusergruppe war ein Ensemble, eine Gesamtheit aus unterschiedlichen Teilen, jedoch charakteristisch für Stuttgart. Deswegen wurde die Baugruppe zeichnerisch erfaßt und dokumentiert.

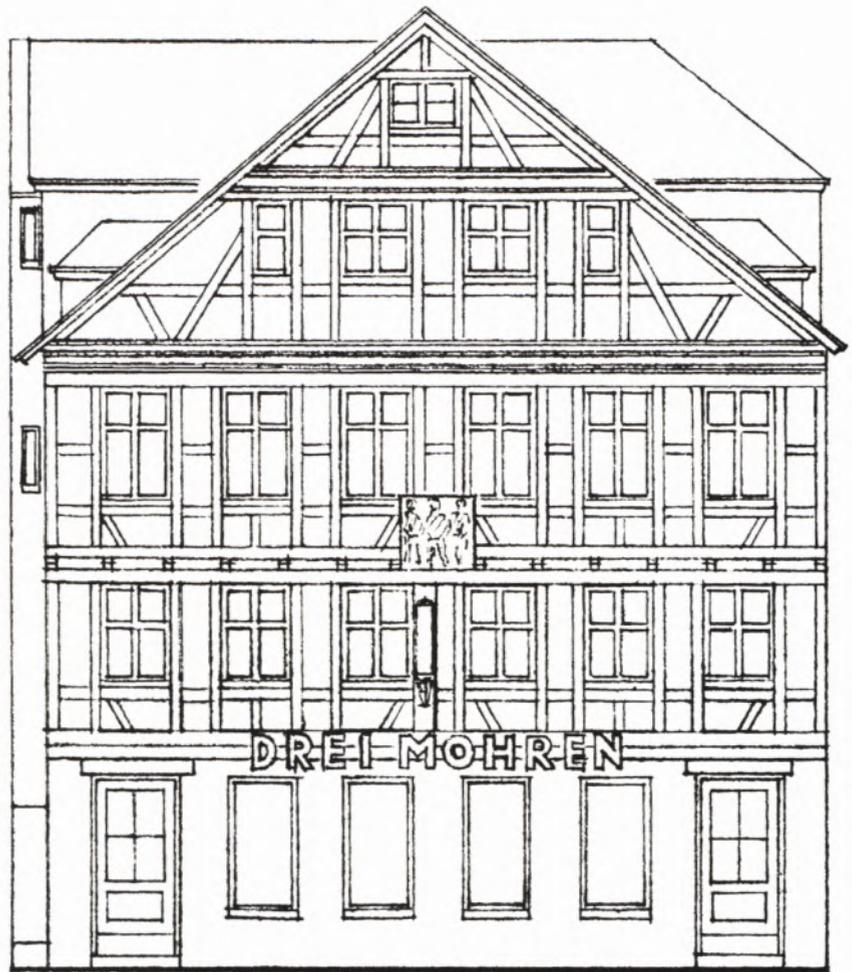
2 DIE SCHEMATISCHE ZEICHNUNG wurde für die Bauakten angefertigt und gibt lediglich einen allgemeinen Hinweis auf das Haus. Weil Proportion und Details verschoben sind, erlaubt die Skizze nur ein ganz allgemeines Kennenlernen der Architektur.

sandte u. a. eine Ansicht des Dreimohren-Hauses im Maßstab 1:100, Zustand am 20. 7. 1961 (Abbildung 2).

Es handelt sich um eine Skizze, wie sie zur groben Übersicht Bauanträgen beigelegt wird. Mit dem tatsächlichen Bauzustand hat das Blättchen kaum etwas gemeinsam, weil alle individuellen Charakteristika der Architektur unbeachtet bleiben. Sogar die allgemeinen Proportionen und Maße, wie Dachgauben, Dachschrägen usw. stimmen nicht. Es ist ein einfaches Puzzle, bei dieser Architektenzeichnung zahlreiche Unrichtigkeiten und Auslassungen festzustellen.

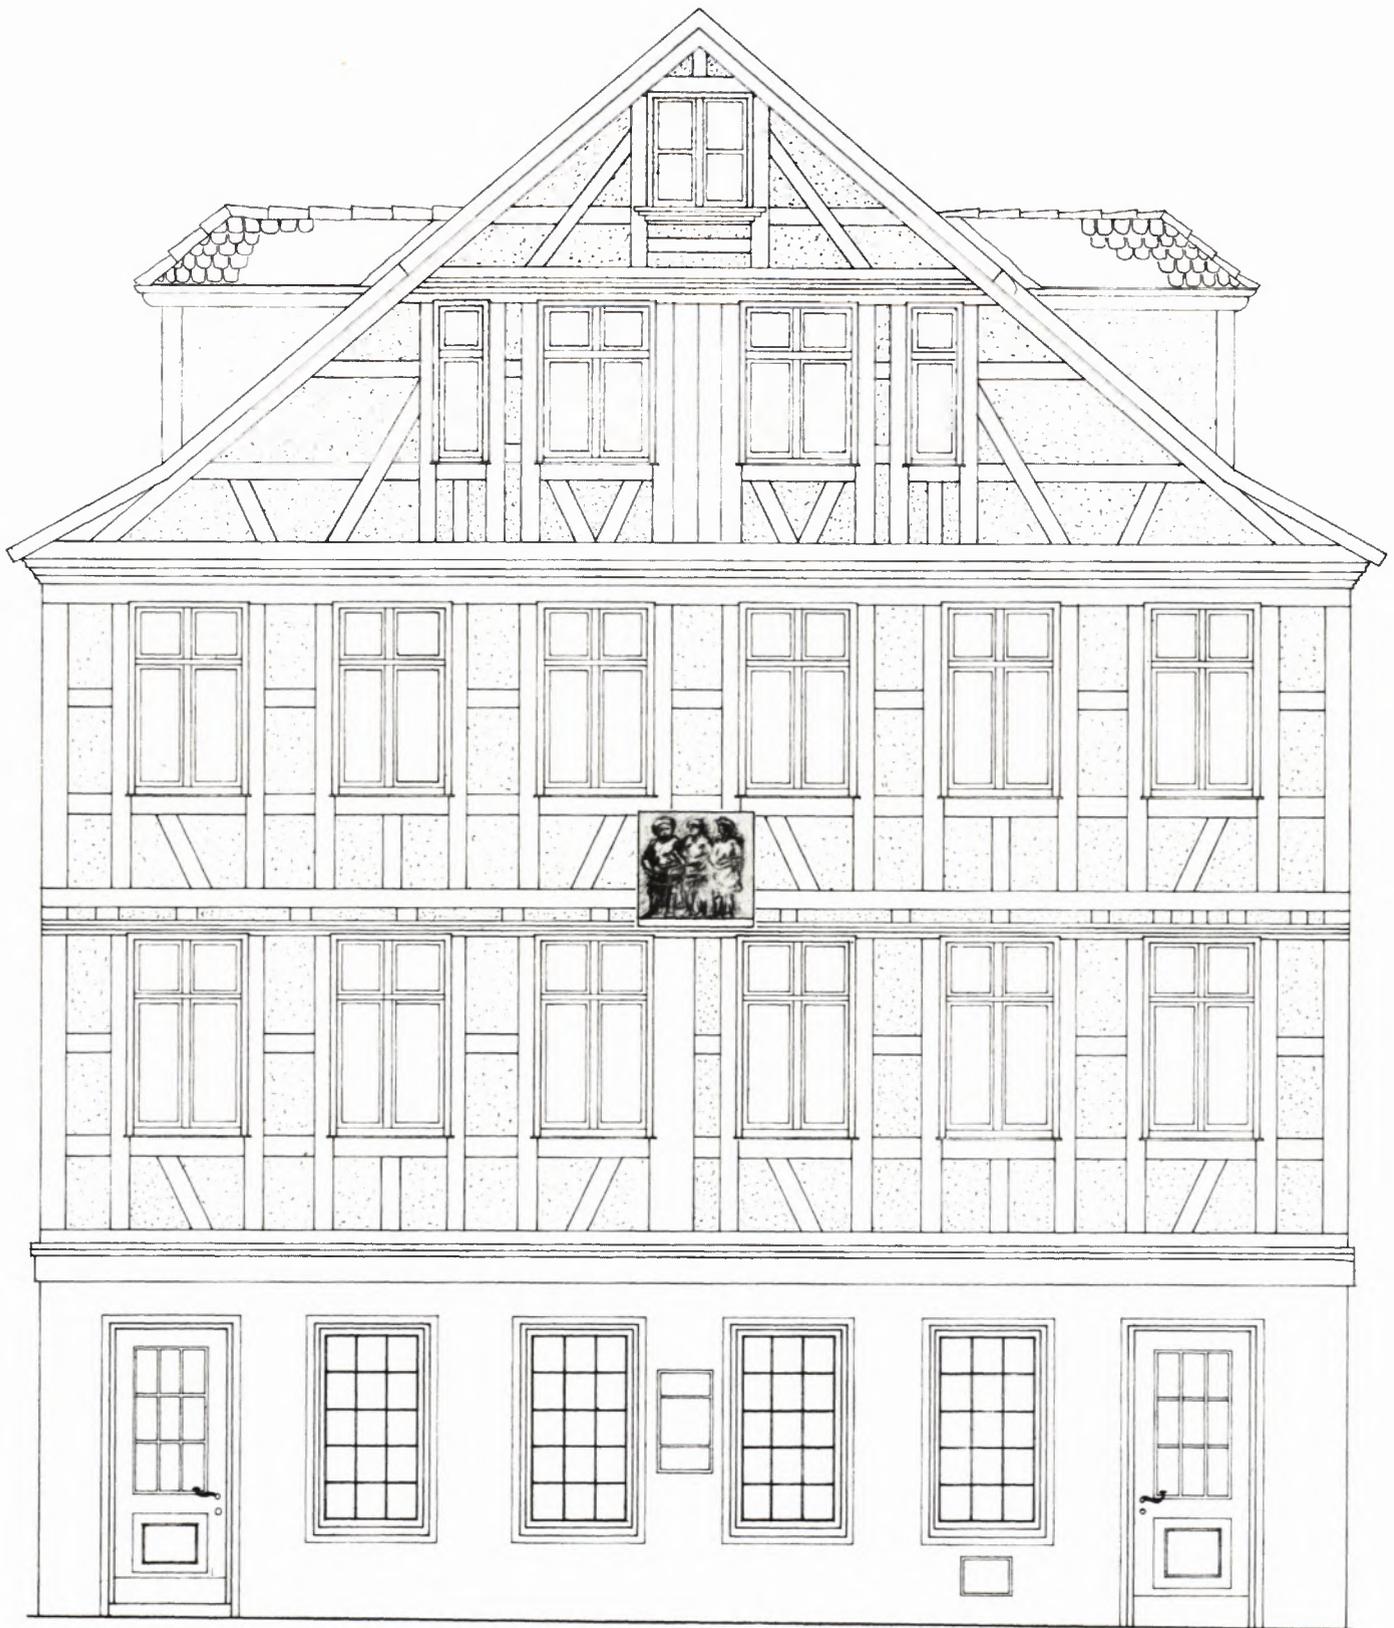
3 DER ZWEITE ENTWURF in größerem Maßstab hat einige Mängel richtiggestellt. Einige Meßreihen bringen aber noch keine Ansicht der Architektur, die befriedigen könnte. Auch der Gebrauch der Zeichenmaschine wirkt sich schematisierend aus und verhindert weitgehend eine individuelle Darstellung des Hauses.

Es wurde daher amtlicherseits erneut um eine Bauaufnahme gebeten, die am 1. 12./20. 12. 1976 vom Leiter der Bauabteilung der Brauerei angefertigt wurde (Abbildung 3). Der Maßstab 1:25 läßt eine individuelle Bauerfassung

vermuten. Tatsächlich sind einige markante Mißverständnisse gebessert, beispielsweise bei den Dachgauben und dem Holzwerk des Giebeldreiecks. Jedoch ist unverkennbar die Anwendung der Zeichenmaschine, die für Architektenplanungen unumgänglich, für die Dokumentation des architektonischen Istbestandes aber unbrauchbar ist. Daraus erklären sich die vielen Geraden, das strenge Übereinander der Fenster und Ständer und die regelmäßigen Balkenstärken.

Der Vergleich mit dem Original bestätigte schnell die Vermutung, daß außer einigen Stichmaßen keine Bauaufnahme im eigentlichen Sinne durchgeführt und die Eigenheit des Dreimohren-Hauses nicht erfaßt worden war. Weder im Detail (Eckbalken des 1. und 2. Obergeschosses) noch in der Proportion (Giebelschräge und Gauben) oder in der Gestaltung (Mohrenrelief) ist das Blatt befriedigend.

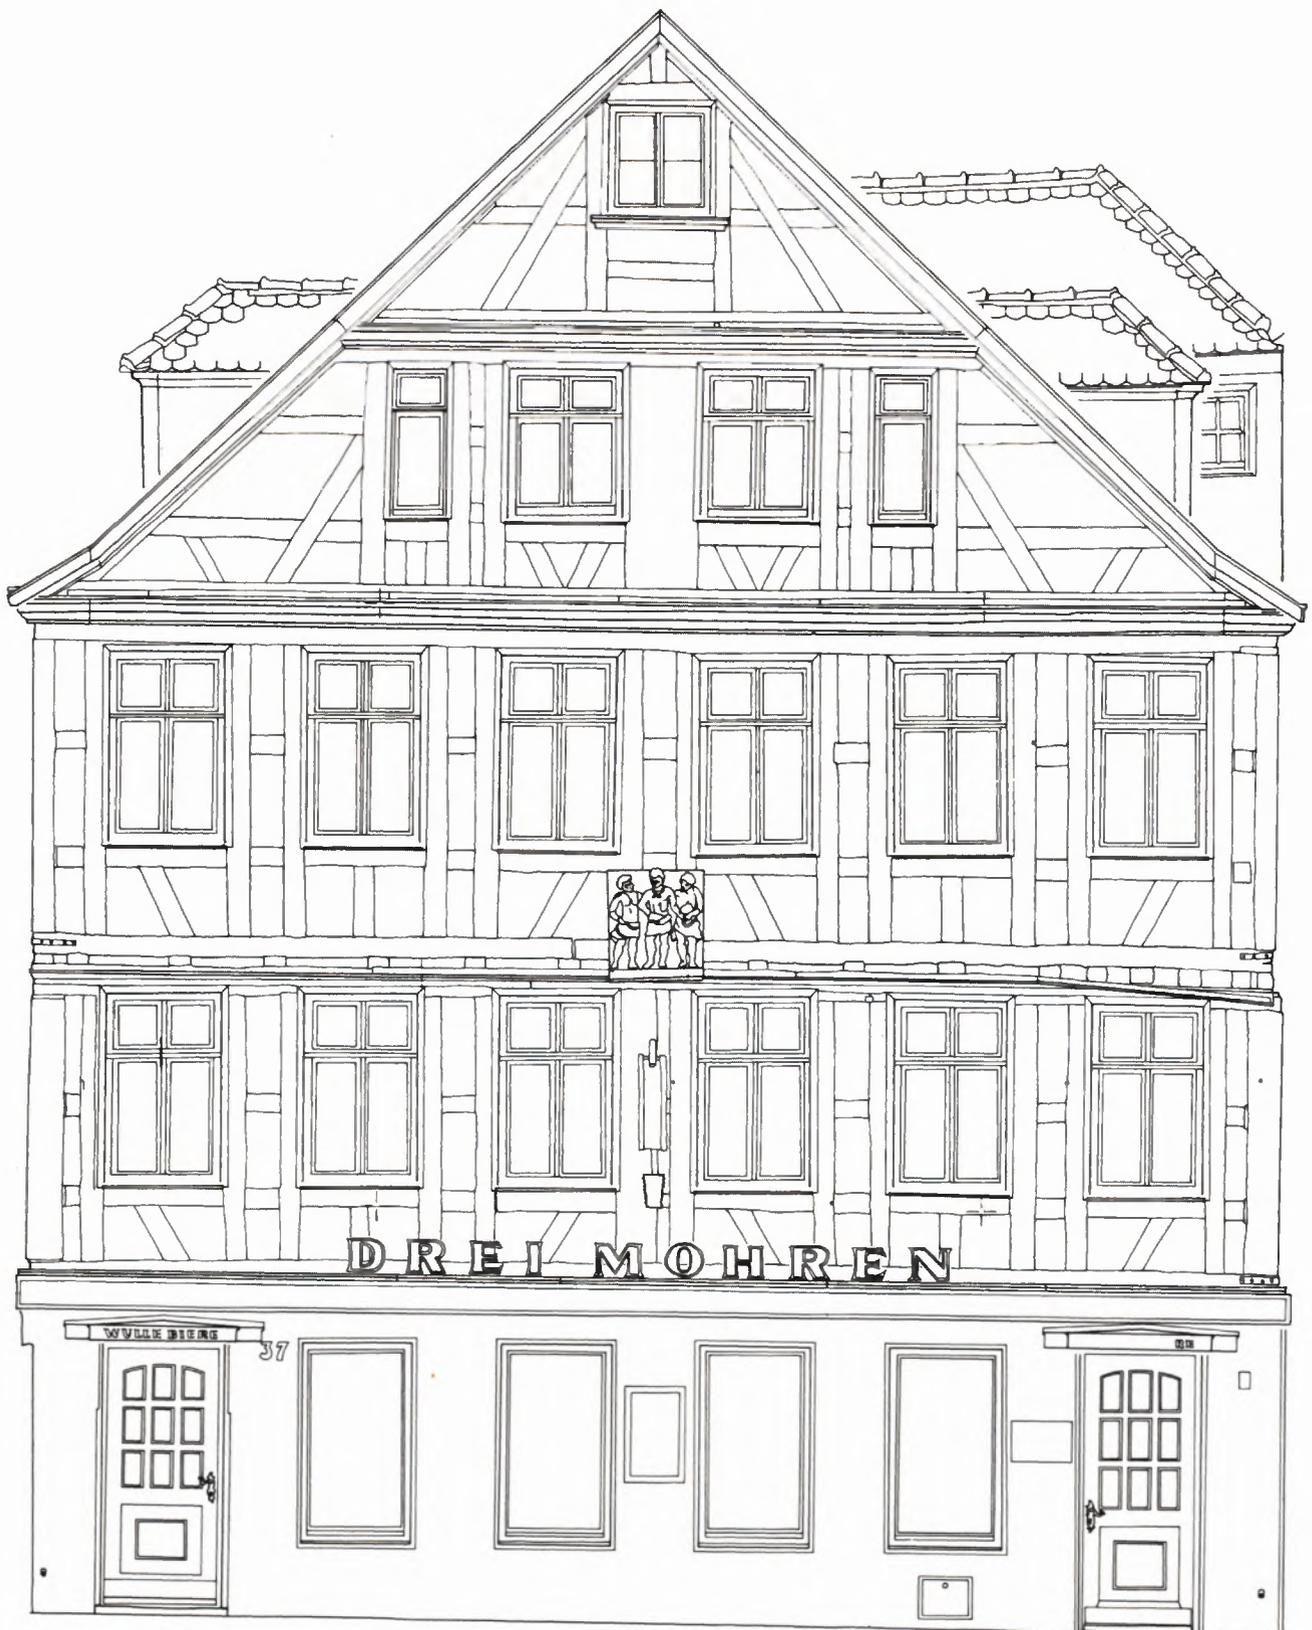
4 DIE PHOTOGRAMMETRISCHE AUSWERTUNG der Fassade ist genau in Proportionen und Details. Darüber hinaus wurde ► versucht, in der zeichnerischen Darstellung das Eigene und Charakteristische der Holzarchitektur zu erfassen. Das Blatt erfüllt die Anforderungen an eine ausreichende Dokumentation.

Daher wurde das Referat Photogrammetrie des Landesdenkmalamtes aufgefordert, gegen Erstattung der Unkosten die Vermessung der Fassade und eines Schnittes durchzuführen. Das Ergebnis liegt vor (Abbildung 4). Die Meßaufnahmen wurden auf Zeichenfolie mit einer Genauigkeit von ± 2 cm ausgewertet. Im Bedarfsfall könnten aus den Meßunterlagen noch Details gezeichnet werden, obwohl der Bau jetzt schon abgerissen ist. Gerade im Vergleich mit den zwei Zeichnungen des Baubüros der Brauerei fällt auf, wie sich die Auswerter der photogrammetrischen Aufnahmen um die Darstellung des Individuellen und Charakteristischen der „Drei Mohren“ bemüht haben. Hinzuweisen ist auf Details wie Holznägel, Ausbesserungen und altersbedingte Unregelmäßigkeiten.
