Karl Heinrich Koepf:

## Das Alte Schulhaus in Plochingen — eine Zukunft für ein abgebrochenes Haus

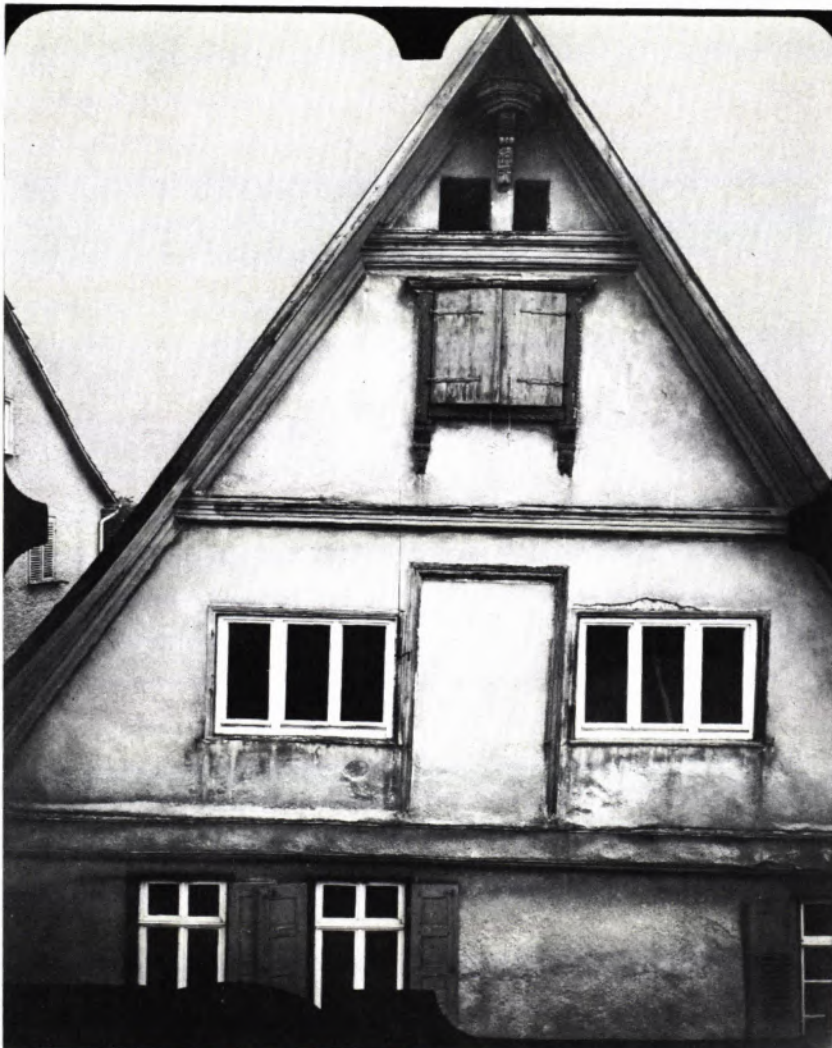
2 DAS ALTE SCHULHAUS in Plochingen. Der verputzte Nordgiebel.

ster in das Fachwerkgefüge hineingesprengt wurden. War es „Fachwerkmüdigkeit“ oder auch Scham über das, was man einem alten Haus angetan hatte, jedenfalls geriet das ganze Haus unter Verputz, der nur die Geschoßschwellen und das Doppelgesicht freiließ.

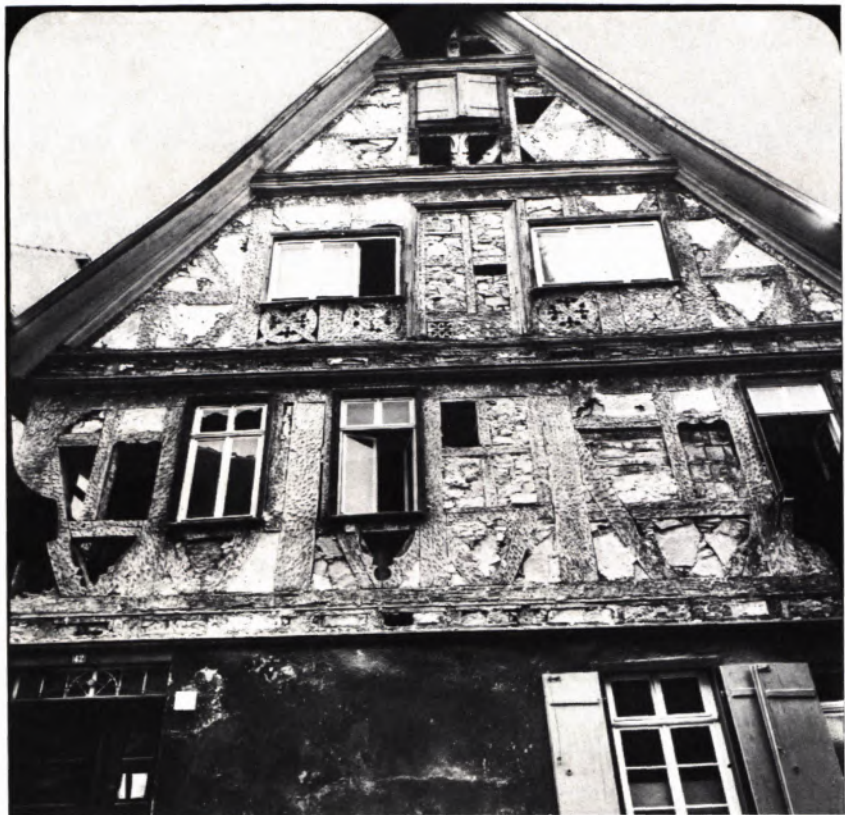
3 DAS SCHMUCKFACHWERK *des Alten Schulhauses nach dem Abschlagen des Putzes.*

Für den Denkmalpfleger war es eine ebenso große Überraschung wie Freude, als unter dem Verputz ein prächtiges Schmuckfachwerk zum Vorschein kam. Trotz verschiedenen, zu unbekanntenen Zeiten vorgenommenen Eingriffen läßt sich ein klares Bild des ursprünglichen Fachwerkes gewinnen. Am nordwestlichen Eckpfosten des ersten Obergeschosses ist eine Jahreszahl zu erkennen, die wohl richtig als 1594 zu lesen ist; andere mögliche Lesarten der undeutlich erkennbaren letzten Ziffer ergeben 1591 bzw. 1599. Im Typ des Fachwerkes liegt eine gewisse Verwandtschaft zu dem

Rathaus in Strümpfelbach im Remstal vor, das mit 1591 datiert ist. Im ersten Obergeschoß des Alten Schulhauses weisen die Eck- und Bündpfosten netz- und schuppenartige Flachschnitzereien auf und enthalten darüber Schilde mit bisher ungedeuteten Initialen – sicher Hinweise auf den Bauherrn und den Zimmermeister. Eine Besonderheit sind in den Sturzriegeln der kleinen Fenster die zolltief eingeschnittenen Eselsrücken, die sich auf der Unterkante der Brustriegel nur am mittleren Fensterpaar wiederfinden bzw. sicher rekonstruieren lassen. Ohne weitere Details zu erwähnen, sei noch darauf hingewiesen, daß an den Streben und Knaggen neben einem geschweiften Umriss das Motiv der Putzintarsie – einer innerhalb der Holzbreite eingeschnittenen kleinen Putzfläche – reichlich verwendet wurde.

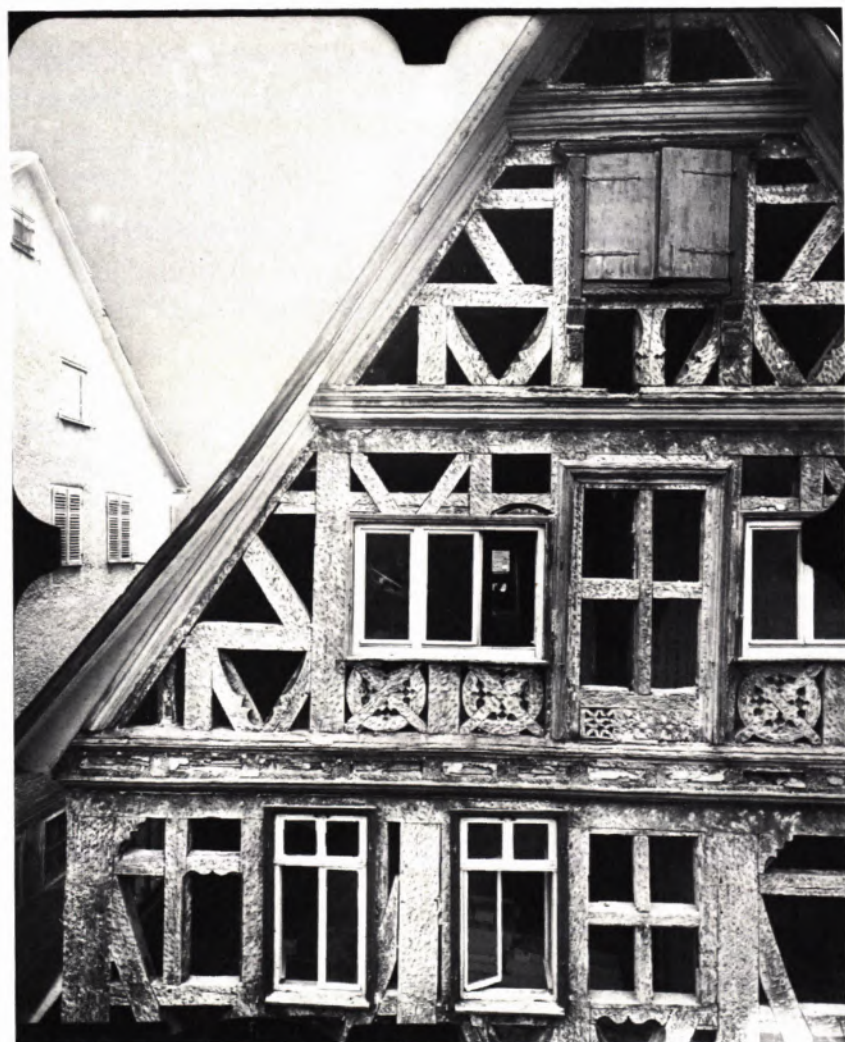
4 DAS FACHWERKSKELETT *nach dem Entfernen der Ausriegelung.*

haus abgebrochen wurde, damit über seinen Standort hinweg eine neue Parallelstraße zur Marktstraße angelegt werden konnte. Nach verschiedenen Gesprächen mit der Stadtverwaltung hat das Landesdenkmalamt dem Abbruch des Alten Schulhauses unter der Maßgabe zugestimmt, daß das Fachwerk des Nordgiebels – nach vorangegangener zeichnerischer und photographischer Dokumentation – von einem Zimmermeister fachmännisch abgebaut und bis zur Wiedererrichtung aufbewahrt wird. Als Ende 1975 der Abbruch des Hauses bevorstand, konnte das Landesdenkmalamt das seit kurzem bestehende Referat Photogrammetrie zur Dokumentation einsetzen. Der Nordgiebel wurde in drei verschiedenen Zuständen aufgenommen: zunächst als Putzfläche, dann nach dem Abschlagen des Verputzes und schließlich nach dem Entfernen der Ausriegelung als reines Fachwerkskelett.

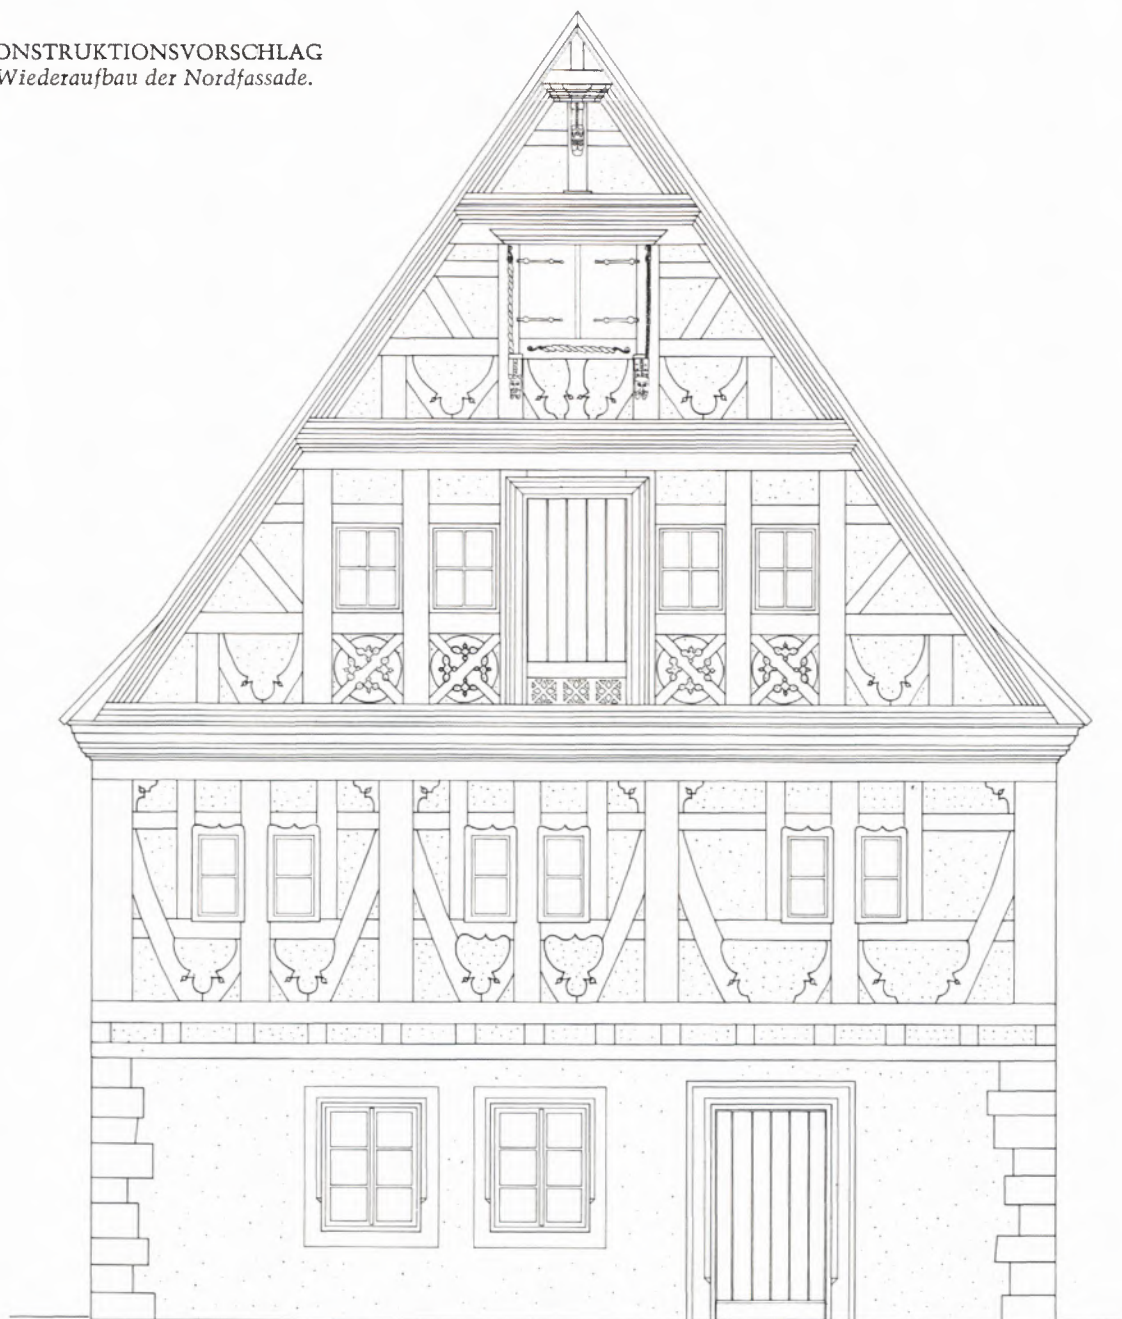
6 REKONSTRUKTIONSVORSCHLAG  
für den Wiederaufbau der Nordfassade.

Das Referat Photogrammetrie im Landesdenkmalamt fertigte etwa zwanzig Doppelbilder des Alten Schulhauses an, die in einem Auswertungsgerät für stereoskopische Aufnahmen in eine exakte Bestandszeichnung umgesetzt wurden. Auf dieser zeichnerischen Auswertung und auf Untersuchungen der einzelnen Fachwerkhölzer beruht der abgebildete Versuch einer Rekonstruktion des ursprünglichen Fachwerkgiebels; damit verbunden ist ein Vorschlag für den Wiederaufbau des Alten Schulhauses. Nach der Rekonstruktion hatte das erste Obergeschoß drei Fensterpaare mit den schon erwähnten eselsrückenförmigen Sturzriegeln. Das erste Dachgeschoß begann über einer profilierten

Verkleidung der Balkenköpfe des Fußgebälkes. Die Fensterpfosten zwischen den Sonnenrädern liefen bis zur Stockwerkspfette durch, so daß seitlich der großen mittigen Aufzugsöffnung je zwei gleich breite Fenster waren. Zu einer nicht bestimmaren Zeit entfielen diese Fenster: Die Fensterpfosten wurden mit dem Brustriegel bündig abgeschnitten, links und rechts der Aufzugsöffnung wurde mittels eines schmalen Zwischenpfostens ein kleines Fenster geschaffen, dessen Sturzriegel stichbogenförmig geschweift wurde. In einem umlaufenden Falz konnte ein Klappladen eingesetzt werden. Das Feld zwischen dem Bundpfosten und dem Fensterzwischenpfosten wurde durch ein Andreaskreuz aus schmalen Hölzern unterteilt. Diese zweite historische Schicht wurde ebenso wie der Originalzustand grob mißhandelt, als vor schätzungsweise hundert Jahren im ersten Obergeschoß drei Rechteckfenster und im ersten Dachgeschoß zwei liegende Fen-
