Konrad Freyer: Die schleichende Entwertung des historischen Stadtbilds

In der Regel stehen Kulturdenkmale im Mittelpunkt der Berichte des Nachrichtenblattes. Hier soll einmal von der „Pfennigware“, von kleinen und deshalb gemeinhin weniger beachteten Dingen die Rede sein, deren Sein oder Wenigersein aber historische Stadtbereiche entscheidend beeinflusst.

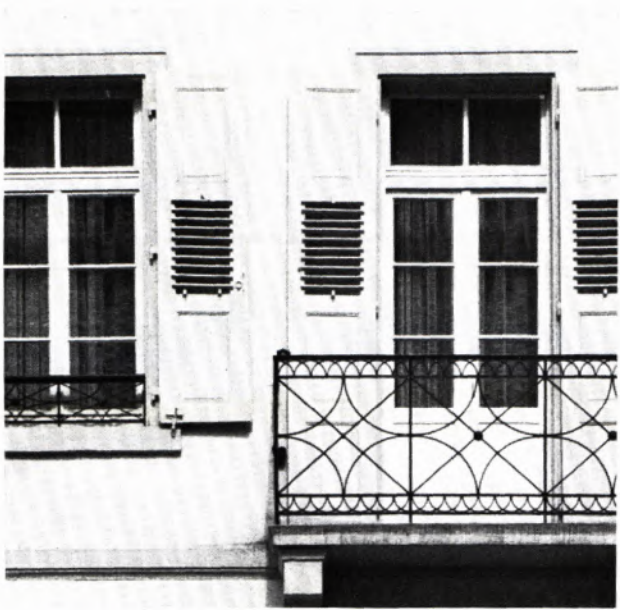
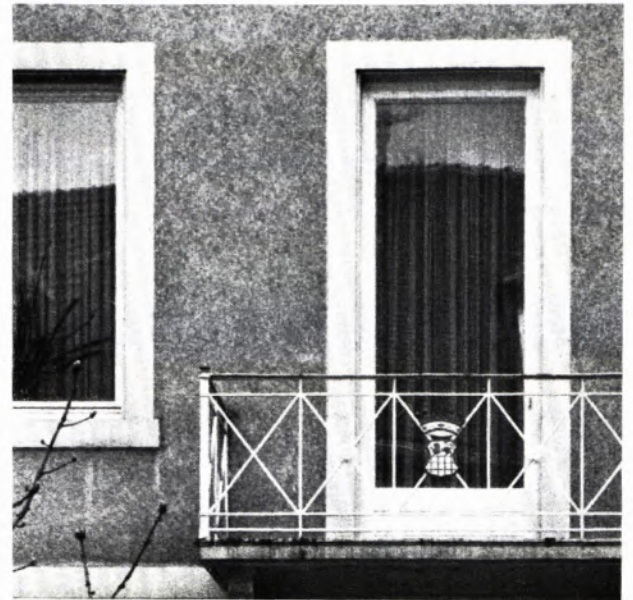
1 und 2 ZWEI SICH GEGENÜBERLIEGENDE FASSADEN, beide aus klassizistischer Zeit, beide mit erneuerten Fenstern. Beim ersten Beispiel ist die Fensterteilung aus der Jahrhundertwende übernommen worden. Durch Wiederherstellung der Klappläden blieb zusätzlich historischer Bezug gewahrt. Balkon- und Fenstergitter liegen filigranartig vor der Hausfront. Beim zweiten Beispiel ist bei der Erneuerung der Fenster auf deren Teilung verzichtet worden, die Fenster bilden Löcher, die erst durch das helle Hervorheben ihrer Gewände erträglich werden. Durch den Verlust weiterer gliedernder Elemente wird so jedoch der Kontrast modisch erhöht, dies aber nicht zugunsten ursprünglicher Aussage.

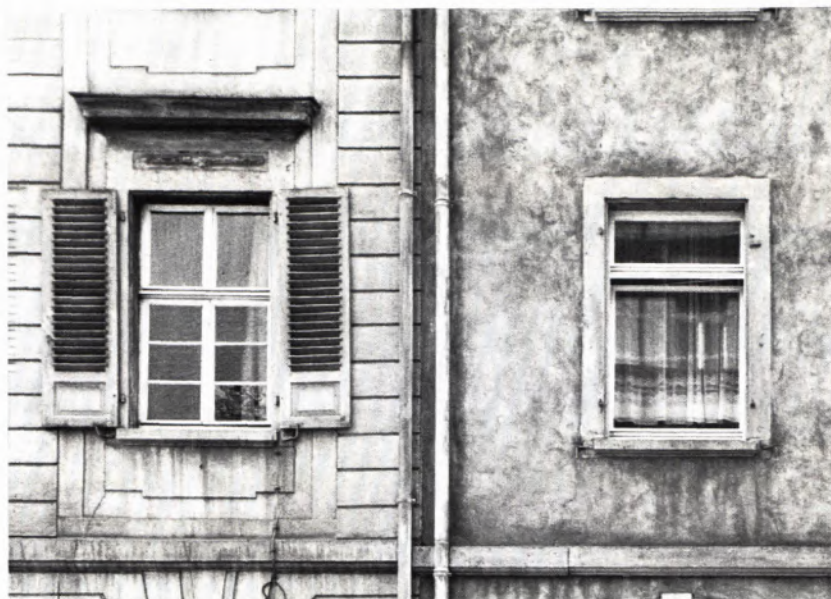
3 ZWEI FENSTER AN ZWEI NEBENEINANDER LIEGENDEN HÄUSERN.

Beide Gebäude um dieselbe Zeit noch im 18. Jahrhundert gebaut. Ein Fenster ist ganz einbezogen in die flächengliedernde Putzrahmung der Zeit, mit Verdachung und Klapppläden versehen, das andere wirkt bar allen Schmucks wie entkleidet.

Fehlt beim ersten Fenster auch die zusätzliche waagerechte Unterteilung in den beiden oberen Flügeln, so spricht uns doch hier eine Gestaltungskraft an, die das Stadtbild außerordentlich bereichert. Wie anders sein Nachbar: Verlorengegangen sind Putzgliederung und Klapppläden, vier Kloben zeugen noch von deren ehemaligem Vorhandensein. Das erneuerte Fenster hat eine einfache Teilung erhalten, es könnte zu einem Nebengebäude gehören.

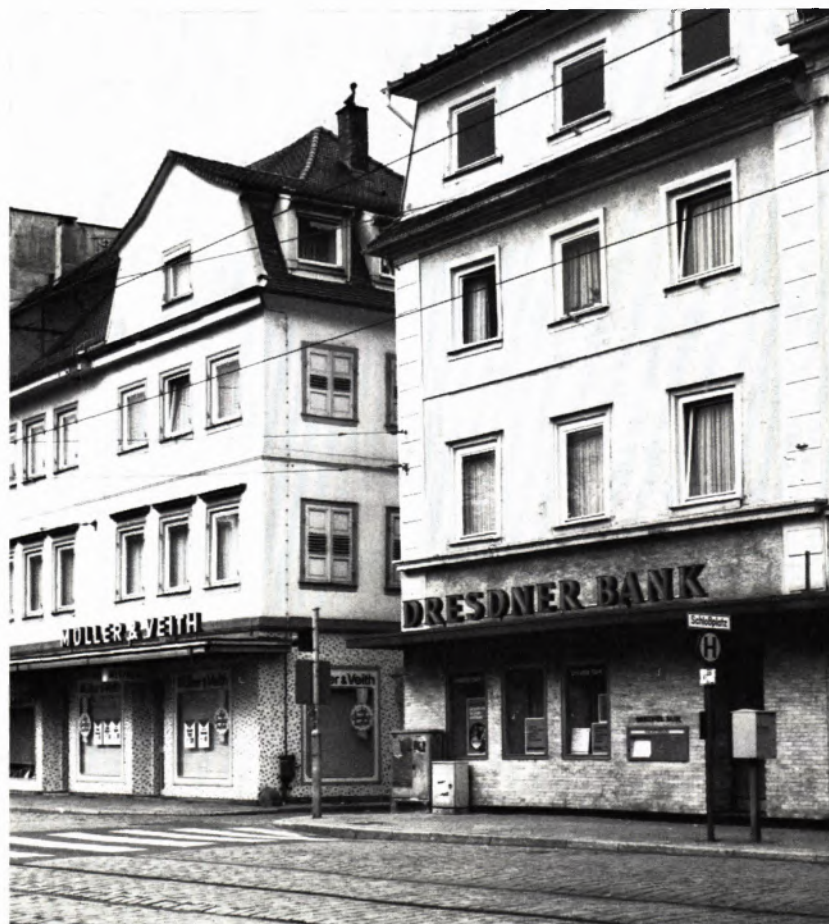
4 HEITERE BÜRGERHAUSFASSADEN,

entworfen und gebaut Anfang des 19. Jahrhunderts; sie hatten sich bis vor wenigen Jahren ihre Eigenart erhalten. Dann aber sind die Erdgeschosse ohne formalen Bezug zum Aufbau der Fassaden geändert worden, Vordächer trennen heute diesen Bereich völlig vom darüber befindlichen Gebäude, und die Fenster verloren ihre Unterteilung. Fensterlöcher sind entstanden, wo vordem verbindende und gliedernde Fensterteilung Maß und Proportion herstellte. Wie schlecht passende Überbleibsel wirken die ursprünglich auf die Sprossenunterteilung bezogenen Rahmungen, die im ersten Obergeschoß sogar mit vornehmen Verdachungen versehen waren. Völlig aus dem Maßverhältnis fallen die nunmehr quadratischen Fenster im Dachbereich. Einige vielleicht vergressene Klapppläden lassen noch etwas von der Würde des alten Stadtbildes ahnen.

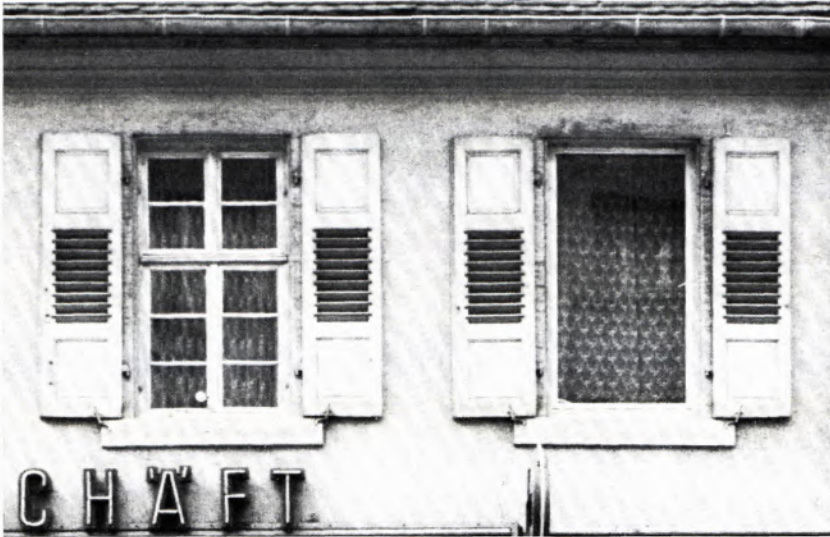
5 ZWEI FENSTER IN EINEM HAUS. Beide haben Sandsteingewände, beide sind mit Klappläden geziert. Eines besteht aus vier Flügeln und zehn Glasflächen, das andere aus einem Flügel und einer Glasfläche. Bei einem ist Wand mit Wand über das Sprossenwerk des Fensters verbunden, beim anderen gähnt an seiner Stelle ein rohbauähnliches Loch.
