## Karl List: Die Reichsabtei Schuttern

Ergebnisse der Grabungen in den Jahren 1972 bis 1975

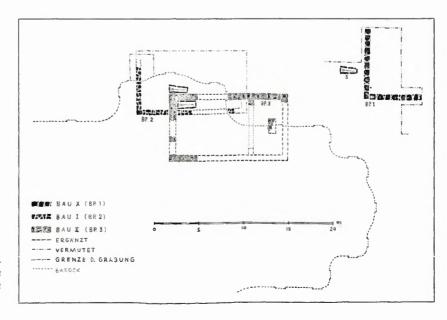
## 1 SCHUTTERN (Gemeinde Friesenheim, Ortenaukreis). Plan der ersten Bauperioden mit den der Merowingerzeit entstammenden Bauten I und II.

In den Fundamenten der vierten Bauperiode fanden sich in Schuttern — neben Leistenziegelbruch — öfter brandgeschädigte Steine. Da diese Steine am Fundort jeder Feuereinwirkung entzogen waren, können sie nur früheren Bauten entstammen. Das weist auf die Alamanneneinfälle im 7. und 8. Jahrhundert hin. Aber auch die vorausgehende Bauperiode, der Bau II (Abbildung 1, 3 und 4), mit seinen Steinplattengräbern und dem Maßverhältnis 20/40 römische Fuß (5,90/11,80 m) im Lichten ist nicht der Gründungsbau. Als solchen müssen wir den nur noch im West- und Südfundament greifbaren Bau I (Bauperiode 2, Abbildung 1 und 2) ansprechen, dessen Nordseite durch zahllose Bestattungen im Laufe

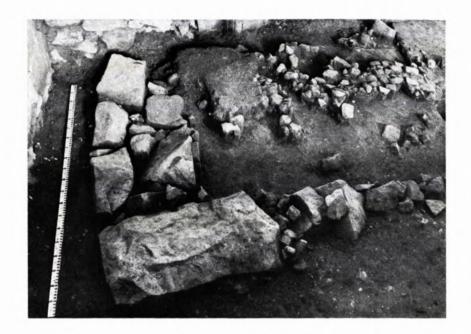
2 DER VERMUTLICH ERSTE KIR-CHENBAU (Bauperiode 2) in Schuttern wurde durch zahllose Grablegungen zerstört. Blick auf die Südwest-Ecke dieses merowingischen Gebäudes.

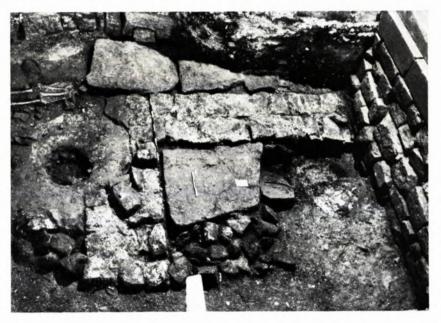
3 BLICK VON SUDEN auf die Nordwest-Ecke des zweiten merowingischen Baues (Bauperiode 3) mit Steinplattengräbern. Das innere Grab ist durch eine Brandstelle am Fußende zerstört; nördlich an der Mauer liegt ein Grab in situ. Rechts ist das Fundament der romanischen Basilika zu erkennen.

In den vorstehend skizzierten frühen Kirchenbauten sind nur vier Steinplattengräber freigelegt worden (Abbildung 3 und 4) — außer zahllosen späteren Erdgräbern. Beigaben fanden sich in keinem dieser Steingräber, sieht man von einer schlichten Bronzenadel ab. Doch bei zwei Plattengräbern sind Spolien zum Bau verwendet worden (Abbildung 13), die eine Herkunft aus römischen Ruinen nahelegen. Nicht gefunden wurden in den ersten Bauten die Stiftergräber; sie konnten auch nicht gefunden werden, weil die entsprechenden Stellen, die Stiftergräbern angemessen wären, ohne Ausnahme durch spätere Bauten vernichtet bzw. überbaut worden sind. Erst im Bau IV fand sich ein aus mehreren Grün-

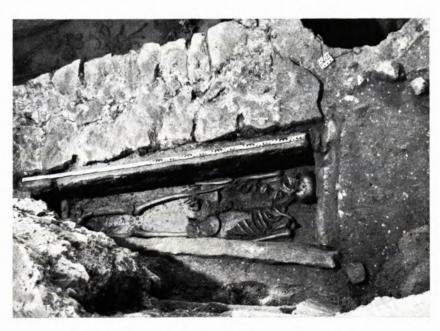
4 DAS STEINPLATTENGRAB an der nördlichen Außenmauer von Bau II (siehe Abbildung 3) nach der Öffnung, von Norden gesehen.

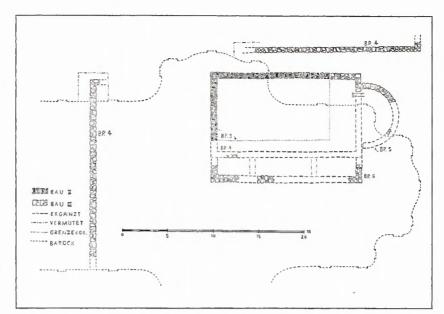
5 SCHUTTERN. Plan der Bauperioden 4 bis 6. Bau III, sehr wahrscheinlich in pirminischer Zeit, nämlich der ersten Hälfte des 8. Jahrhunderts, ausgeführt, behielt im Norden und Westen die Maße des merowingischen Vorgängerbaues II. Nach Osten und Süden wurde er hingegen erweitert; auch fügte man im Osten eine Apsis und im Süden Annexbauten hinzu.

Erst der Bau III mit den Bauperioden 4–6 (Abbildung 5) dürfte der pirminischen Zeit angehören. Mit seiner lichten Abmessung von 25/50 römischen Fuß liegt er unter den Maßen des Gründungsbaues im benachbarten Schwarzach (35/100 Fuß) und auch noch unter den Abmessungen des Pirmin-Baues auf der Reichenau (32/75 Fuß). Dieser Bau III mit angesetzter Ostapsis (Abbildung 6) und dem sich auf die ganze Länge erstreckenden südlichen Annex zeugt von einem regeren Leben des Klosters, dem das erneuerte Interesse der führenden Adelsschicht an der frühen Gründung zur Neubelebung verholfen haben mag. Nördlich liegende Klausurbauten und eine westliche Umfassungsmauer deuten ebenfalls auf eine Ausbauperiode des Klosters.

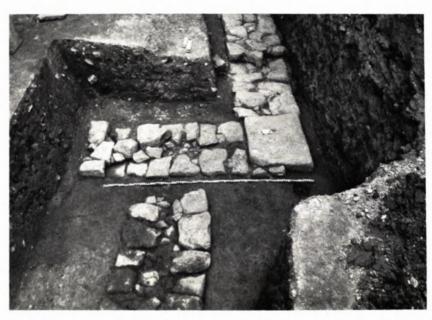
6 BLICK VON OSTEN auf die Nordost-Ecke des Baues III mit angesetzter Apsis.

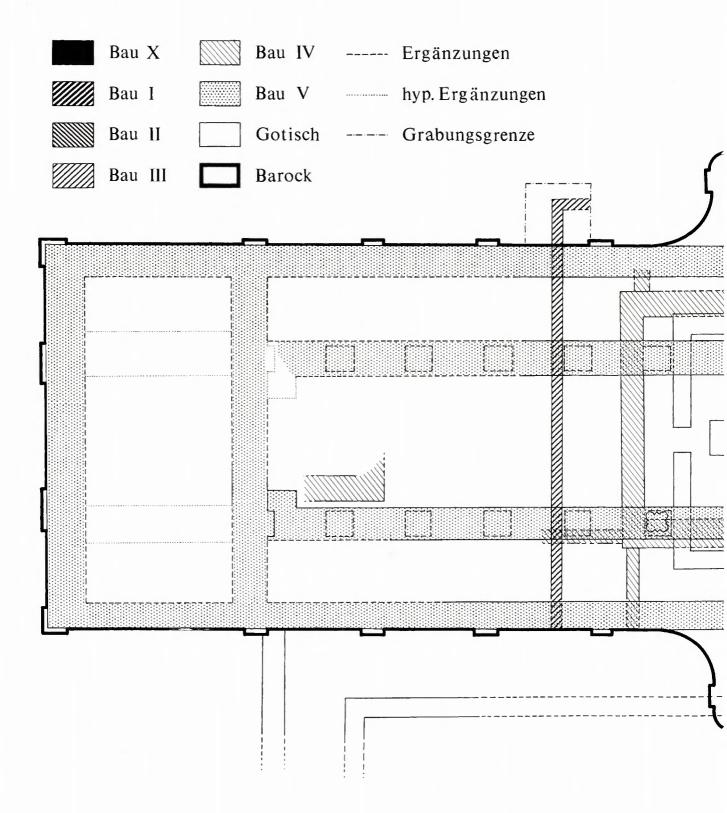
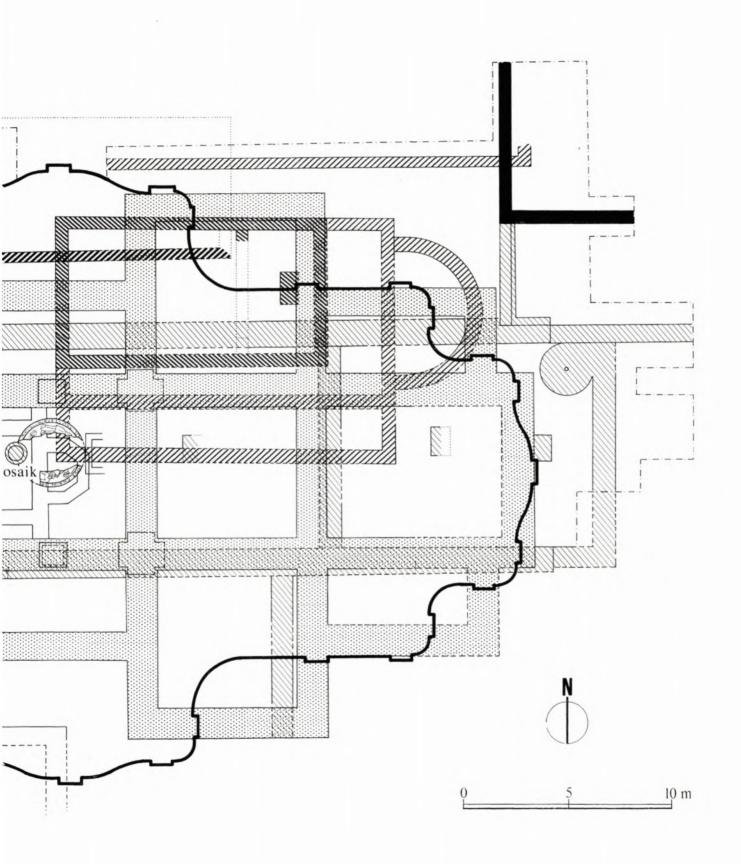
8 SCHUTTERN.

Plan der Bauperioden 7 bis 9. Der karolingische Bau IV/IVa lehnt sich im Grundriß an keine der älteren Kirchen an.

Baulich unabhängig von all diesen Vorgängerbauten zeigt sich der Bau IV (Abbildung 8). Er stellt sich wieder als langgezogenes Rechteck dar, mit 10 m Breite und 34 m lichter Länge (30/100 karolingische Fuß) entspricht

Der vierte Kirchenbau besaß an der Südseite Annexbauten (Abbildung 8); ein in seinen Abmessungen ungeklärtes Atrium läßt sich nach den geringen Fundamentresten nur vermuten. Auch eine Torkapelle (noch in Untersuchung) scheint im Westen die karolingische Anlage ausgezeichnet zu haben. Die reiche farbige Ausstattung des Baues IV ist durch ein herabgestürztes Wandstück mit anhängendem Putz belegt.

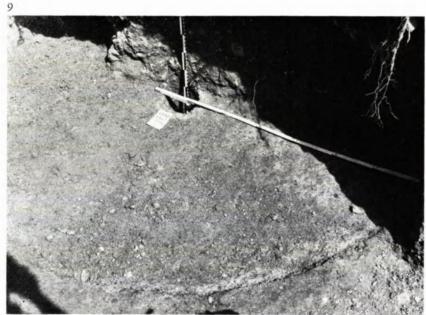
10 Das starke Fundament der Nordmauer von Bau IV endet mit Kieselgestück, nach Osten führt eine schwächere Mauer weiter, die nur noch als
ausgeraubter Fundamentgraben erhalten ist. Sie gehört vermutlich zu einem älteren Bau, den die Treppenspindel (siehe Abbildung 9) mit dem
Sanktuarium verband.

tiefgreifende Mauer übergeht (Abbildung 10). Auch eine Bauplanänderung — nach Errichtung des Ostteils — könnte dem stärkeren Westbau zugrunde liegen. Das östliche Drittel des Baues IV besaß keinen eingezogenen Chor, doch ein Querfundament mit Sickergestück (Abbildung 11) bezeugte seine Abschrankung.

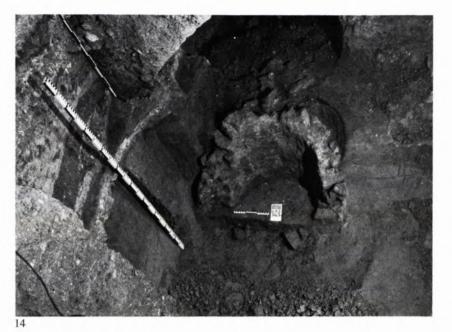
14 DER ZERSTÖRTE RELIQUIEN-BEHÄLTER des Baues IV von Westen gesehen. Der kleine Maßstab links oben steht auf der Randlinie des ottonischen Mosaiks. Am oberen Mauertand des Reliquienbehälters ist rechts der dunkle Rand einer Brandgrube sichtbar, in die der Rundbehälter gemauert wurde.

den beachtliches Sepulcrum (Abbildung 14). Es handelt sich um einen rundgemauerten Reliquienbehälter, zum Teil zerstört, dessen Sohle 3,65 m unter dem heutigen und 1,15 m unter dem Boden des karolingischen Baues IV lag. Die brunnenschachtähnliche Mauerung war in eine Brandgrube gesetzt worden, deren schwarzroter Brandring sich deutlich im gewachsenen Löß-Letten abhob. Wie zu erwarten, war das Reliquiengrab leer, doch bei näherer Untersuchung fand sich im Zirkelpunkt des Behälters ein tief im Boden sitzender Pflock von 36 mm Durchmesser. Die genau zentrale Lage im Westteil der Kirche läßt die Deutung des Pflockes als Meßpflock zu. Die in dieses Sepulcrum übertragenen Gebeine müssen für das Kloster große Bedeutung gehabt haben, richtet sich doch, wie Nachmessungen ergeben haben, der Bau der Kirche (Bau IV) nach diesem Reliquiengrab.

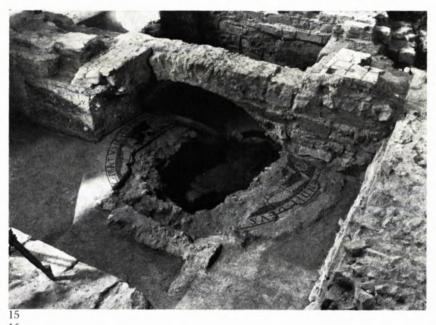
## 15 DAS MOSAIKMEDAILLON des Reliquiengrabes von Nordosten. Am Ostrand des Mosaiks befindet sich der Fundamentrest eines späteren Altars. Der Steinbogen in der oberen Bildhälfte bildete den festen Untergrund für den Altar im Offo-Mausoleum des Abtes Hermann Börner, einer Grabkirche, die um 1283 in der Mitte der romanischen Basilika errichtet wurde. Rechts oben die gotische Fußbodenhöhe.

Diese Annahme wird bestätigt durch den sensationellen Fund des bisher ältesten deutschen Bildmosaiks, des einzigen vor dem 12. Jahrhundert (Abbildung 15–17). Ältere Mosaiken im deutschen Raum sind römischer

Herkunft. Noch auf dem Boden der karolingischen Kirche, doch zu ottonischer Zeit, wurde das Mosaik-Medaillon als Fassung eines erneuerten Reliquienbehälters aufgebracht. Der Boden der karolingischen Kirche hatte die zwischenzeitliche Zerstörung des Langhauses überdauert; hochaufgetragene schwarze Schmutzschichten über dem ursprünglichen rötlichen Ziegelmehlestrich lassen das erkennen. Über Art und Herkunft dieses einzigartigen Fundes wird gesondert berichtet, hier ist nur eine kurze Darstellung möglich. Das Medaillon -3,38 m im Durchmesser – ist weitgehend zerstört und das ganze Mittelstück ausgebrochen, doch Funktion, Bedeutung und Thema sind ablesbar. Das Mosaik ist nachträglich auf dem Boden der karolingischen Kirche aufgebracht worden und überdeckt das ältere Reliquiengrab. Die übernommenen Reliquien selbst sind dabei in einen Behälter - in der unteren Mitte des Mosaiks - übertragen. Von diesem Behälter ist nichts erhalten, nur die geraden Ansatzkanten mancher Mosaikbruchstücke von denen über hundert geborgen werden konnten verraten sein Vorhandensein. Das Mosaik war also eine

neue Fassung des Reliquiengrabes (des Stifters Offo?), 5 cm über dem Boden und nie belaufen, was auf die Heiligkeit des Ortes für die Klostergemeinde schließen läßt. Jahrzehnte später wurde an der östlichen Peripherie des Mosaiks ein Altar errichtet, dessen Stipes - er war hohl – wohl nun die Reliquien übernommen hatte. Die bildliche Darstellung des Mosaiks zeigt auf der linken Seite Kain und Abel, ihre Opfergaben erhebend; auf der rechten Seite den mit einem Beil zuschlagenden Kain und den stürzenden Abel. Die Figuren in der Mitte – es müssen nach den gefundenen Bruchstücken zwei Gestalten gewesen sein - standen über dem Reliquienbehälter. Von der umlaufenden Inschrift blieb auf der linken oberen Hälfte erhalten: ... VNERA · ABEL · EX-TENDIT · DEVS ..., rechts gegenüber: ... C · IRATVS · CHAIN · OC ... Weitere Textbruchstücke sind fragmentarisch und noch nicht bearbeitet. Das ganze Mosaik hat Bildcharakter, im Gegensatz zu den teppichartigen ornamentierten Bodenmosaiken römischer und hochmittelalterlicher Zeit.

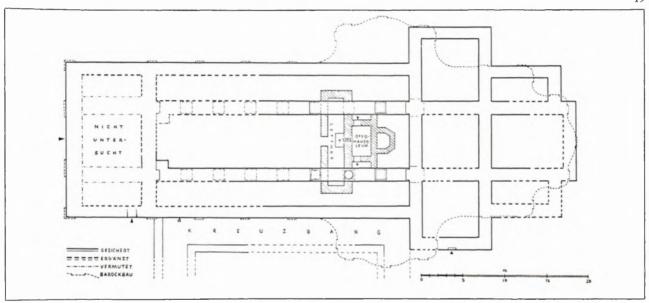
19 Plan der romanischen Basilika, um 1150. Bau V.

Die romanische Basilika (Bau V, Abbildung 19) wurde im 12. Jahrhundert mit Unterbrechungen und Störungen durch Überfälle und Brände errichtet. Sie entspricht in der Anlage der Hirsauer Bauweise. Von ihr sind noch die westliche Südwand – mit vermauertem Nebenportal – und die westliche Nordwand im aufgehenden unteren Teil erhalten. Hier sind die Quaderspiegel fast alle (wie in Rosheim 1140) mit Fischgrätmuster belegt. Im Osten ist das Sanktuarium dreifach gegliedert: flach geschlossener Hauptchor und beiderseits zurückgesetzte Nebenchöre, ebenfalls ohne Apsiden. Apsiden fehlen auch am nördlichen und südlichen Querhaus (vgl. Murbach, 3. Viertel 12. Jahrhundert). Die romanische Basilika war
