Georg Sigmund Graf Adelman : Die Restaurierung der Abteikirche in Neresheim

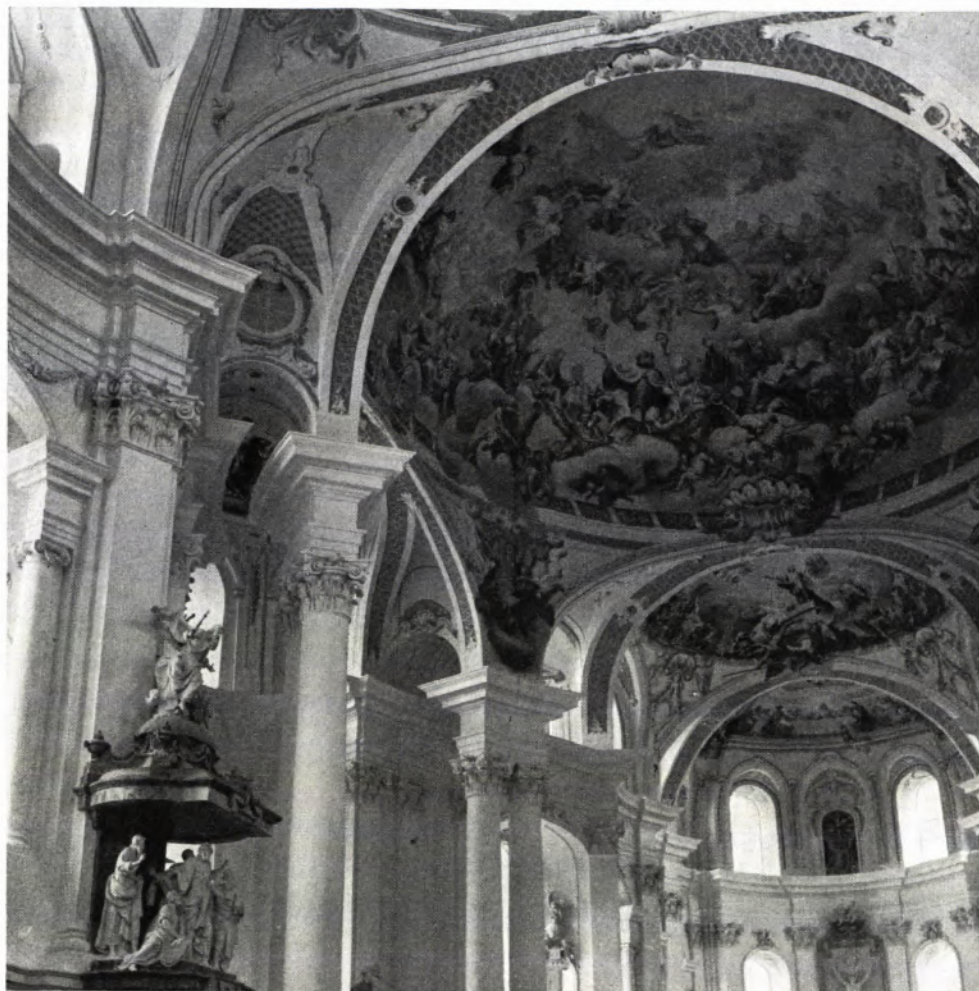
4 DIE RESTAURIERTE VIERUNGSKUPPEL – Deutlich erkennt man die von der Wand abgelöste Architektur des „Freistützen-Schalen-Baldachins“. Die übrigen Kuppeln sitzen auf den Außenwänden.

Ein wichtiger und auch aufregender Schritt war im März 1970 die Neuaufhängung der Hauptkuppel in den neuen

Stahltragwerken, die von den Professoren Pieper und Wenzel mit ihren Assistenten und zwanzig Studenten in zehntägiger Arbeit selber vollzogen wurde, eine Meisterleistung der Organisation und gegenseitiger feinsten Abstimmung.

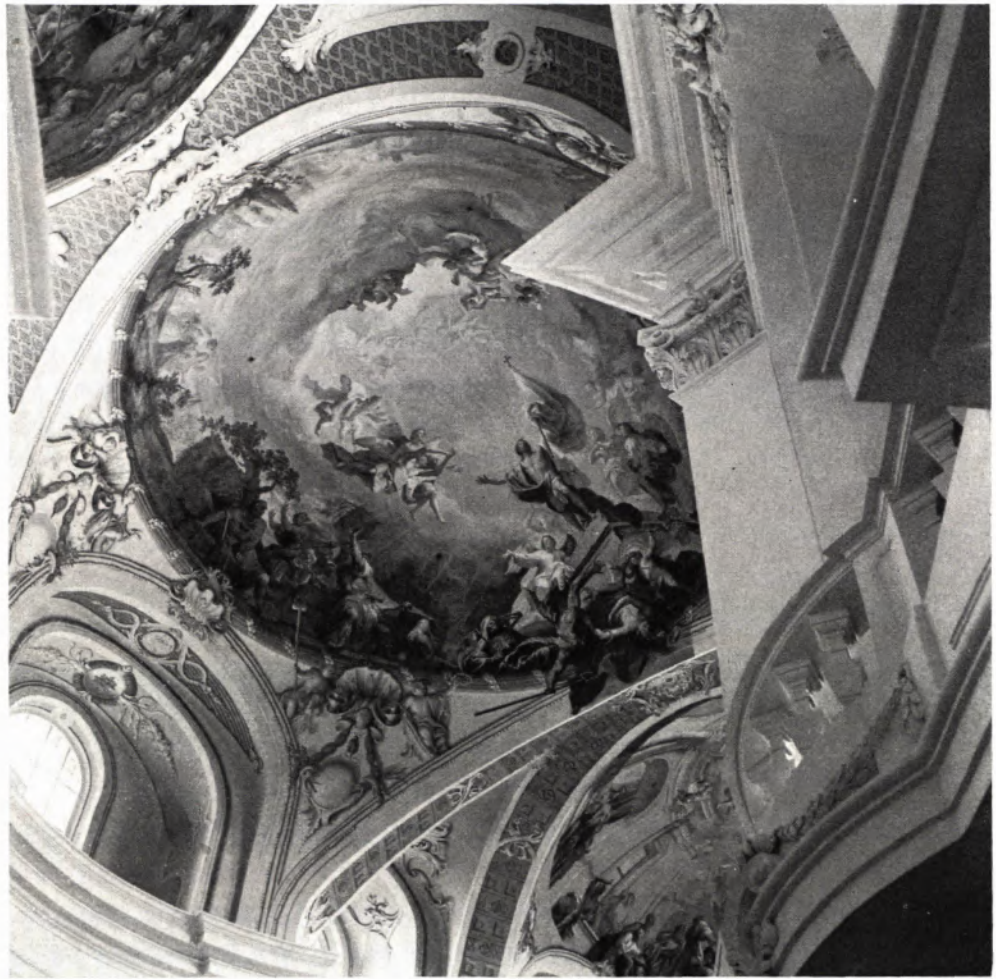
5 DIE ERSTE CHOR-
KUPPEL DER ABTEI-
KIRCHE NERESHEIM
zeigt als Deckengemäl-
de die Auferstehung
Christi. In kongenialer
Weise ergänzen die
Fresken Martin Knol-
lers den barocken
Raum.

Neben der statischen Sicherung des Gesamtbauwerks wurde die Sanierung und Restaurierung der Kuppelgemälde des Tiroler Malers Martin Knoller aus den Jahren 1770 bis 1775 im gleichen Maße bedeutsam. Sie hatten bereits von Anfang an unter der unsicheren Statik des Bauwerkes gelitten. Schon zweimal waren sie restauriert und gesichert worden, 1827 bis 1828 und 1903 bis 1905, beide Male schon wegen der riesigen Höhe vor allem der Hauptkuppel ein schwieriges Unterfangen. Vorgefunden wurden auch jetzt wieder Fehlstellen, Risse, alte Übermalungen, Verschmutzungen, Ablösung vom Untergrund, Zersetzung des Putzes. Wieviele Überlegungen, technische Untersuchungen, Versuche an Universitätsinstituten wie zum Beispiel in Karlsruhe und Gespräche mit den Spezialisten des Bayerischen Landesamtes für Denkmalpflege und Vertretern anderer Fachgebiete waren notwendig, bis man glaubte, das Rezept und die richtige Methode gefunden zu haben. Hinzu kam außerdem die Handfertigkeit des
