Sicherung, Instandsetzung und Erneuerung barocker Kirchenbauten in den Landkreisen Ostalb und Heidenheim

ZUM AUTOR: Bodo Cichy, Dr. phil. und Hauptkonservator, ist Leiter der Abteilung I (Bau- und Kunstdenkmalpflege) des LDA und zugleich für die spezielle Bau- und Kunstdenkmalpflege im Regierungsbezirk Stuttgart tätig.

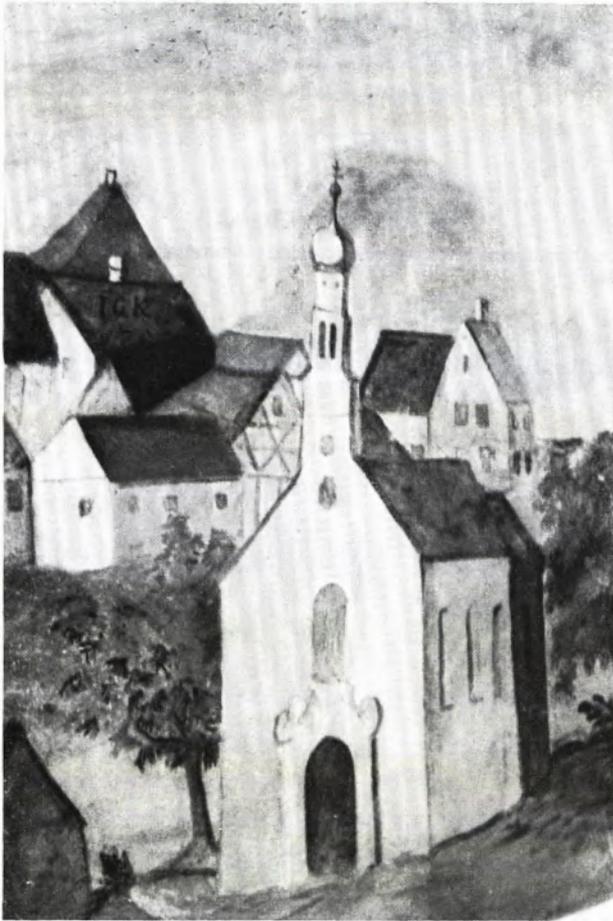
DISCHINGEN – DIE KAPELLE ZU DEN 14 NOTHELFERN. Die statischen Sicherungsmaßnahmen und die restaurativen Erneuerungsarbeiten an dieser liebenswürdigen Kapelle, einer innen vergleichsweise kostbar ausgestatteten Saalanlage mit westwärtiger Empore (Abb. Seite 5 unten) und apsidial gebildeten Chorraum (Abb. Seite 75 oben), sind seit zwei Jahren im Gang und werden 1975 ihren Abschluß finden. Das 1666 von dem auf dem nahen Schloß Taxis ansässigen Wilibald Schenk, Graf von Castel, zu Ehren der Jungfrau Maria und der 14 Nothelfer gestiftete Gebäude präsentiert sich heute weitgehend als das Ergebnis eines Umbaus von 1758 (J. Dossenberger).

Anlaß zu dem für die kleine Dischinger Kirchengemeinde sehr aufwendigen und sich deshalb eher schleppend abwickelnden Renovierungsvorhaben gab der zierliche Glockenturm, den schon das kleine, um 1758 von einem nur mit seinen Namensinitialen I.G.K. bekannten Maler auf das Deckenfeld über der Empore recht linkisch gemalte Ortsbild von Dischingen und Schloß Taxis zeigt (Abb. links). Er war kopflastig geworden, drohte umzustürzen und mußte jetzt mit einer die Eingangswand etwas verändernden Tragkonstruktion unterfangen werden. Die Abbildungen unten zeigen diese unvermeidliche, das Verhältnis von Turm und Fassade trotz aller Zurückhaltung eben doch spürbar abwandelnde Verbeugung gegen eine technische Notwendigkeit.

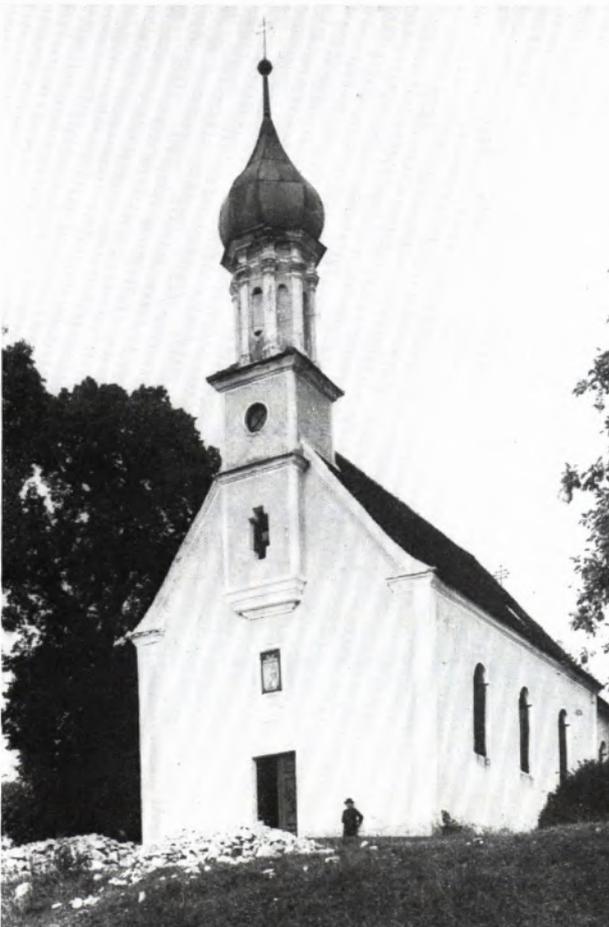
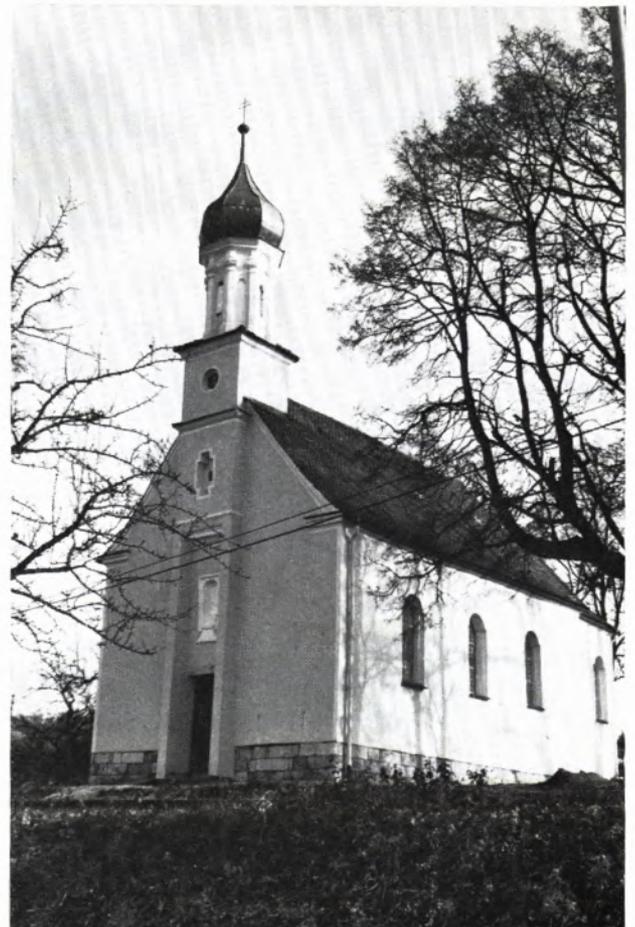
Die beiden Innenaufnahmen (nebenstehende Seite) geben den derzeitigen Zustand des an Decken und Wänden bereits restaurierten, auch mit einem neuen Fußbodenbelag (nach altem Muster) schon ausgestatteten Kirchenraumes wieder. Hauptaltar und die beiden Seitenaltäre harren der Zuwanderung ihres reichen Figuren- und Bildschmucks und darauf, sich mit ihrem Formen- und Farbenreichtum wieder in den Chorus der Stukkaturen und Malereien des Raummantels eingliedern und so die fröhliche Gesamtstimmung des spätbarocken Kirchenraumes zurückgewinnen zu können.

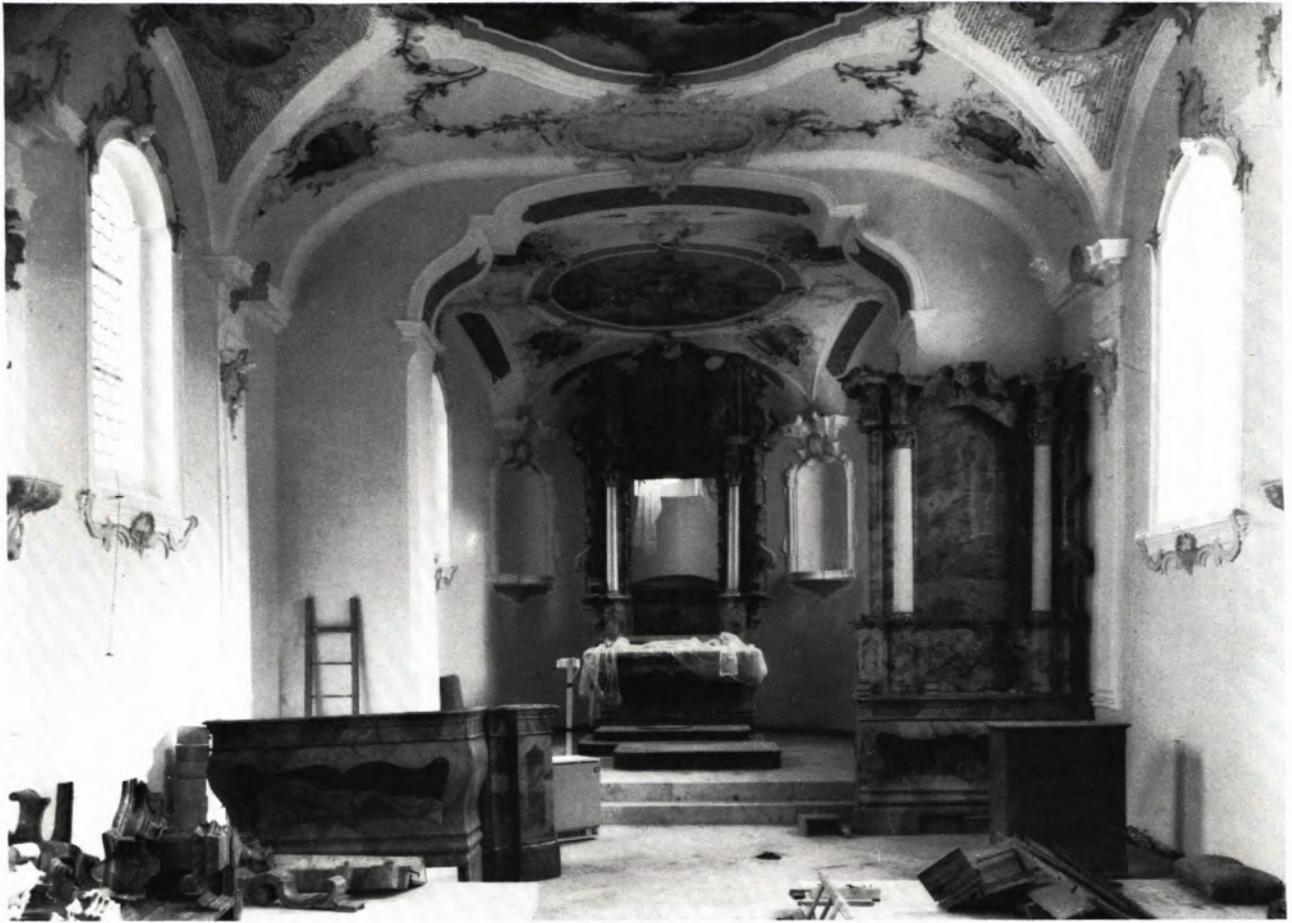
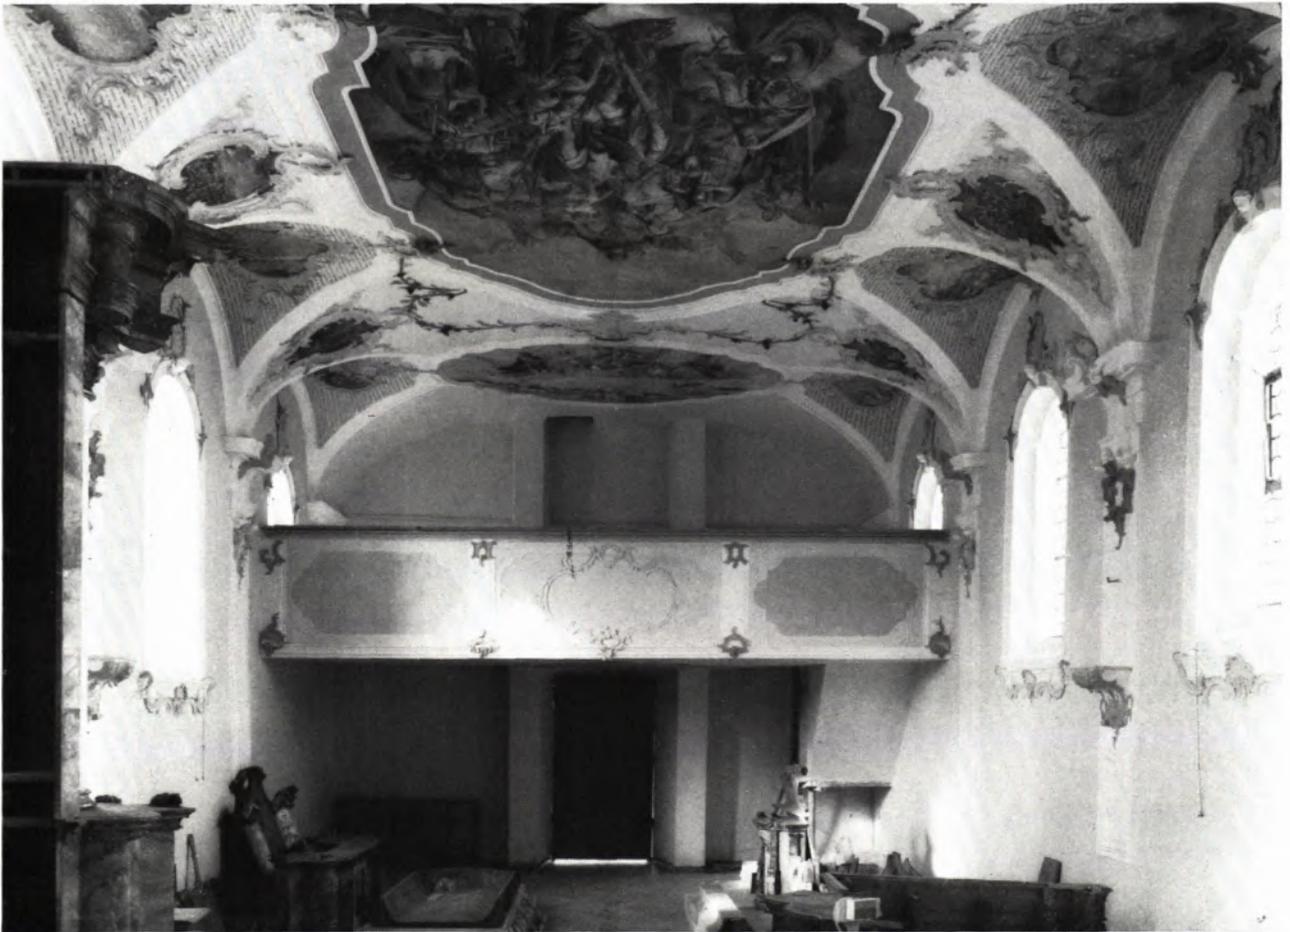
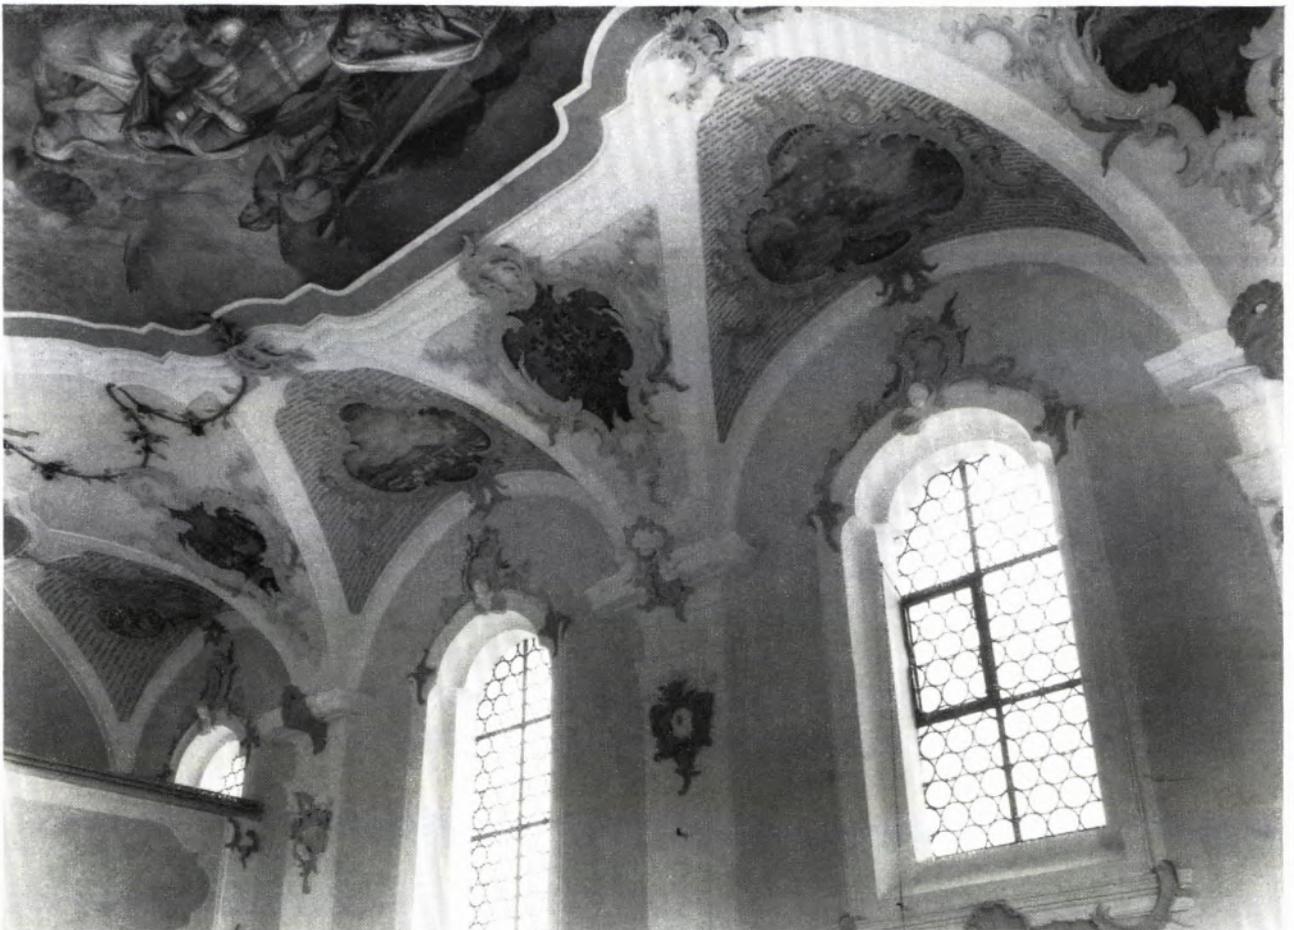
DETAILS VON DER DISCHINGER NOTHELFER-KAPELLE. Beim Umbau von 1758 erfuhr der vordem sicher wesentlich schlichter gehaltene Kapellenbau (von 1666) eine für Kirchenräume dieser geringen Größe zumindest in unserem Raume nicht alltägliche ornamentale Ausstattung. Allenthalben, auf den flachen Wandvorlagen der Pilaster, an deren gesimsartig ausgeladenen Kapitellen, an den plastisch durchmodellierten Umrahmungen der Fenster-nischen, in den Stichkappen, die in das flache Spiegelgewölbe der Decke über jeder Fensterachse einschneiden, und auf der Deckenfläche selbst haben sich phantasievoll erdachte Rokokoornamente angesiedelt. Stuck wie sie, gesellen sich ihnen seilartig an die Decke angehängte Blütenstengel, die im Gegensatz zu den monochrom in Grau oder Rot gehaltenen Rocailles in bunten Farben prangen.

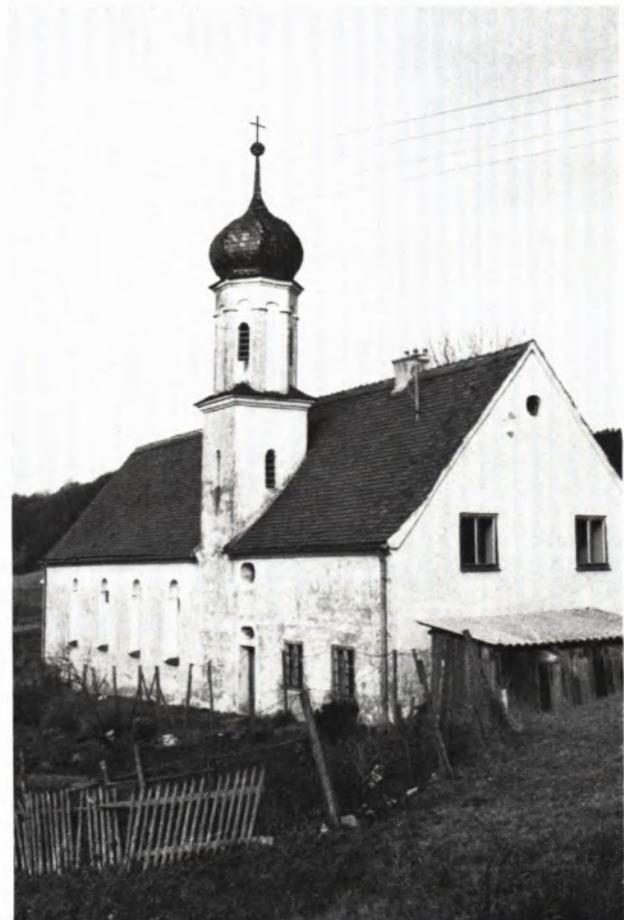
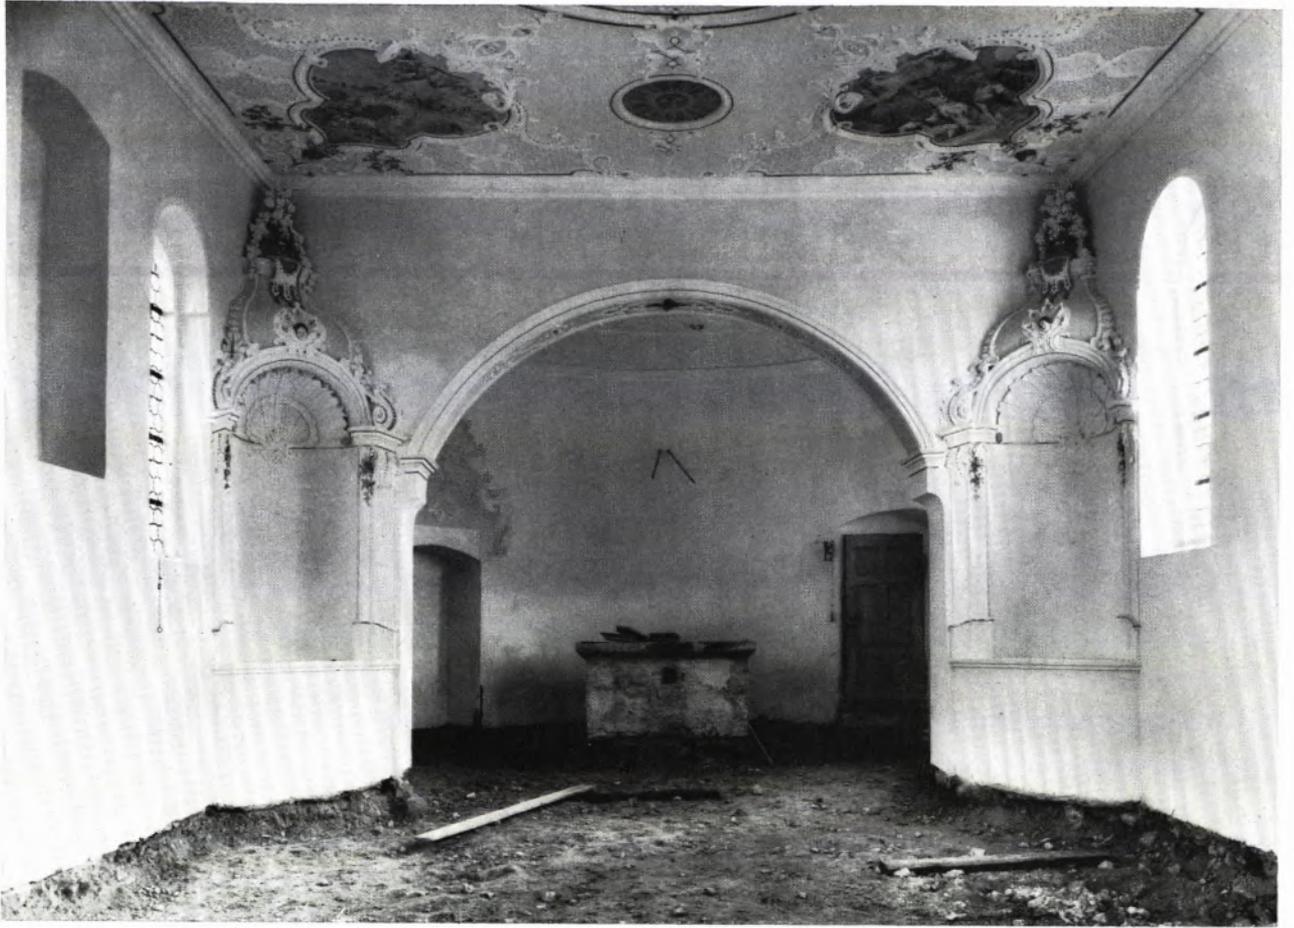
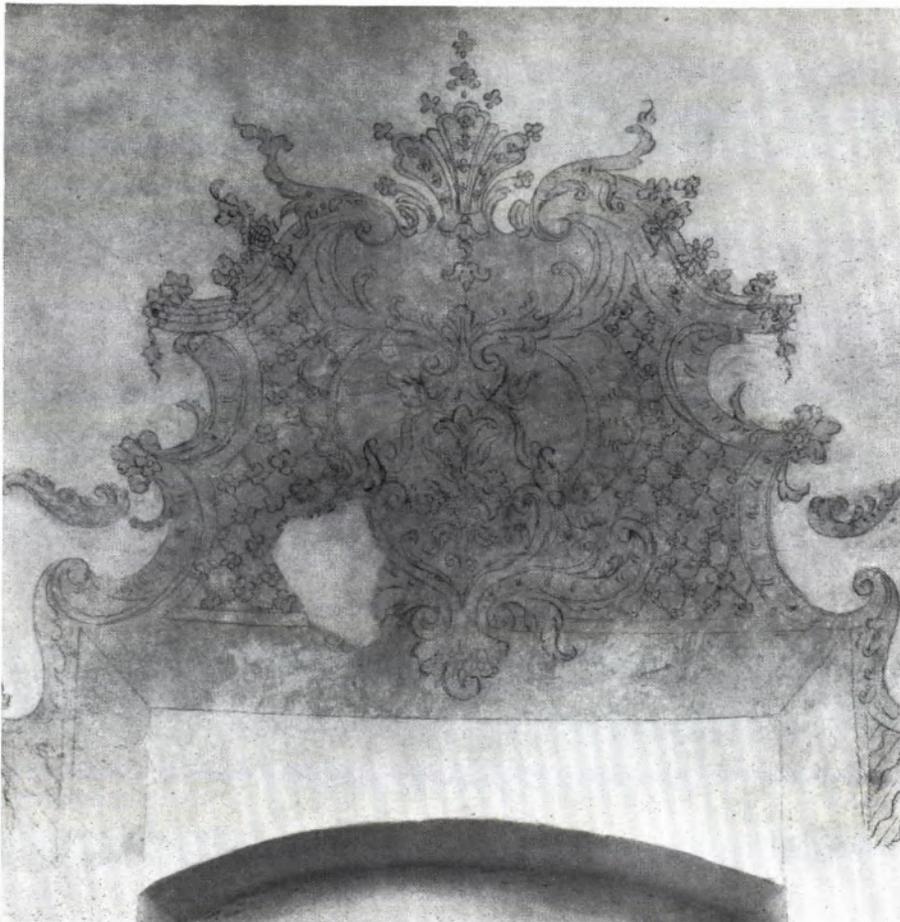
IGGENHAUSEN — Die KAPELLE DES HL. JOHANNES NEPOMUK. Der reizvoll über der kleinen Härtsfeldgemeinde Iggenhausen liegende Kapellenbau (vgl. Abb. Seite 9 oben) mag eine Art von „Konkurrenzunternehmen“ zur Dischinger Nothelferkapelle des Grafen von Castel gewesen sein. Nicht näher datiert, soll er von einer auf dem nahen Burgschloß Katzenstein wohnenden Gräfin von Oettingen gestiftet und, anders als die Dischinger Kapelle, zu einer Klausnerei eingerichtet worden sein. Daher die Anordnung des formal an Dischingen erinnernden Turmes seitlich von dem apsidial gebildeten Chor (Abb. Seite 8 oben), der sich nach außen hin allerdings nicht ablesen läßt, da er von den Mauern des ihm sich anschließenden Klausnerhauses ummantelt wird (Abb. unten).

Anlaß zu der gegenwärtig noch im Gang befindlichen gründlichen Innenerneuerung gaben insbesondere die Schädigungen, welche durch das am Ort der Kapelle überreich anfallende Hang- und Quellwasser an Mauerwerk, Putz, Gestühl und Holzwerk des Hauptaltars bewirkt worden waren. Schädigungen übrigens, die bereits 1902 das Motiv zu einer durchgreifenden, freilich trotz der Entdeckung und Fassung einer starken Quelle mitten im Chorraum nur wenig erfolgreichen Renovierung geliefert hatten. Unter Einsatz der uns heute zugänglichen chemischen Mittel und technischen Möglichkeiten zur Entfeuchtung insbesondere des Mauerwerks soll jetzt versucht werden, dem Übel zu steuern und so den Bestand der andernfalls ernstlich gefährdeten reizvollen Johanneskapelle wirksam zu sichern.

DAS INNERE DER JOHANNESKAPELLE VON IGGENHAUSEN macht in dem im Bild gezeigten, des formen- und farbenreichen Hochaltars, der marmorierten, balusterbesetzten Chorschranke, der Plastiken in den seitlichen Nischenaltären, des Gestühls und des Fußbodenbelags entledigten Baustellenzustand einen eher dürftigen Eindruck. Dabei hat der Raum fraglos insgesamt wie im Detail Reize, wie man sie in einer solchen ländlichen Kapelle nicht ohne weiteres vermutet. Die originelle Ausbildung der beiden Seitenaltäre oder die noblen Stukkaturen an der Decke (vgl. Abb. Seite 9 unten) etwa wären dafür zu nennen. Daß zumindest der Chor mit seinem reich stuckierten Gewölbe eine noch stärkere Ausschmückung hätte erfahren sollen, das hat der Fund einer großflächigen, sehr gekonnt und flüssig hingeschriebenen Kohlevorzeichnung für die Stuckrahmung um eine Blendtürnische in der Chorwand bewiesen (Abb. links).

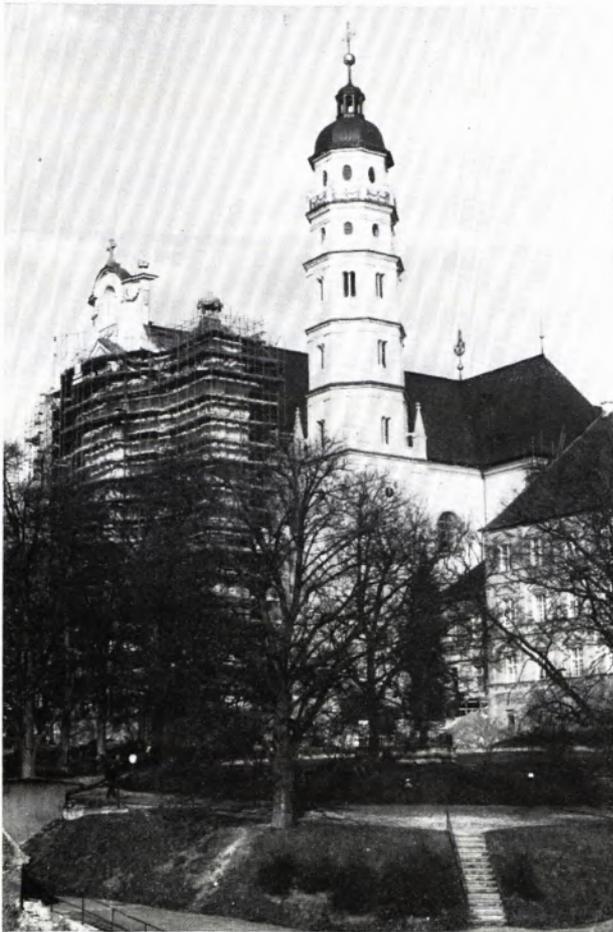
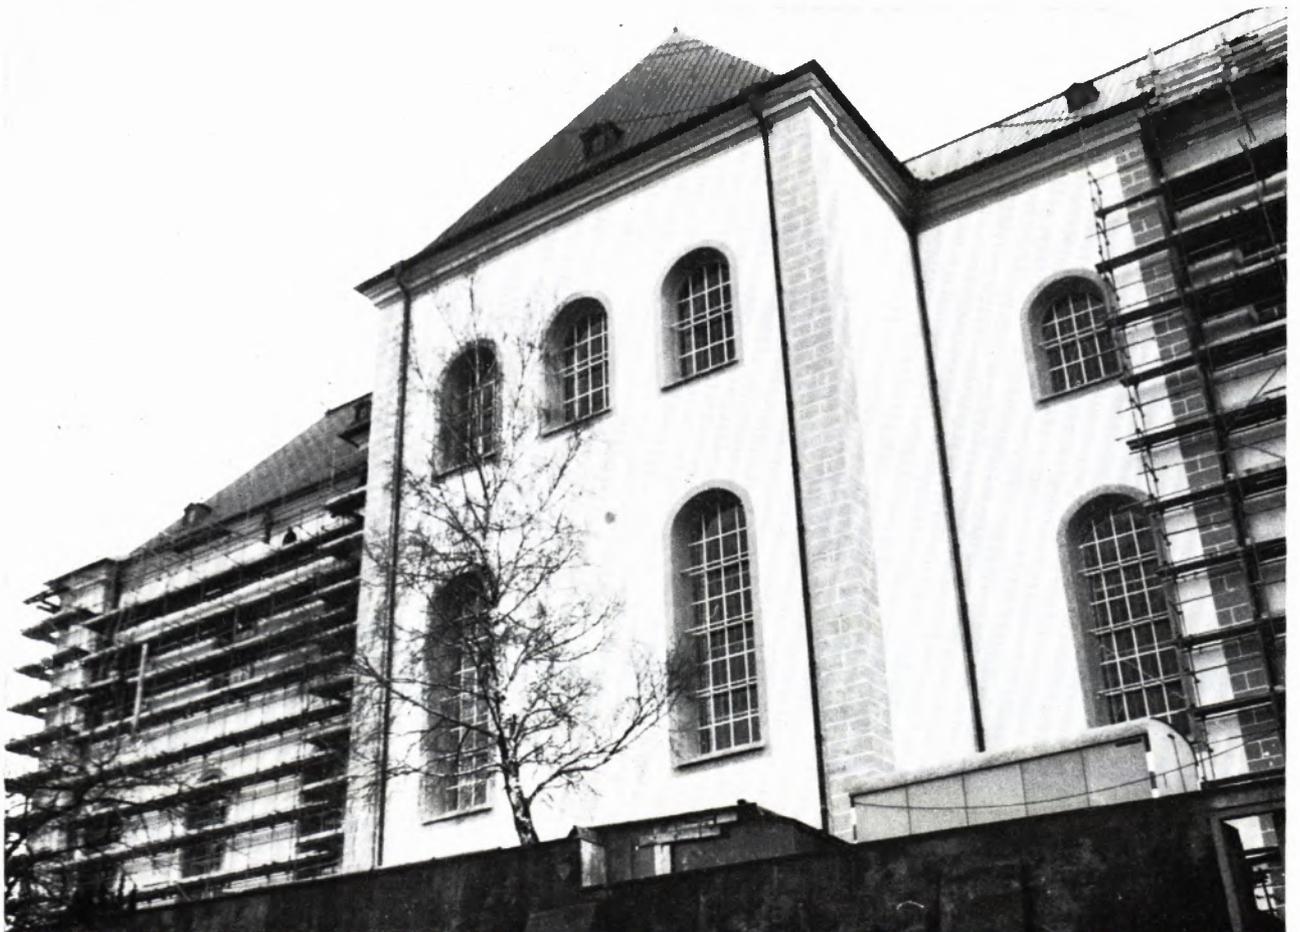
NERESHEIM — KIRCHE DER BENEDIKTINERABTEI. Unstreitige „Königin“ unter den barocken Kirchenbauten im Osten Württembergs, seit 1750 nach der freilich nicht immer durchgehaltenen Generalplanung des genialen Balthasar Neumann am Ort einer stattlichen romanischen Basilika errichtet und 1792 abschließend geweiht, Ort der großartigen Freskenkunst des Martin Knoller, steht dieser mächtige Kirchenbau seit Jahren im Zentrum des Tuns der Denkmalpflege in unserem Lande. 1975 wird dieses ebenso schwierige, kostspielige wie lehrreiche Unternehmen zum Abschluß kommen und dann auch im Rahmen unseres Nachrichtenblattes die gebührende Würdigung erfahren. Heute ist hier quasi nur der derzeitige Stand der Arbeiten zu dokumentieren, der gekennzeichnet wird durch die irgendwie befreiend wirkende Tatsache, allenthalben am Außenbau wie im Inneren die Gerüste fallen und das erneuerte Werk aus dem Gegitter der Stahlrohre Stück für Stück wieder auftauchen zu sehen.

Im Westen wurde der markante Einturm länger schon aus seinem Gerüstkorsett befreit. Er sieht neben sich die bekrönenden Teile der Westfassade erneuert auftauchen, und an den Langseiten des Kirchenbaues drängen die neu verputzten und nach Maßgabe des originalen Befundes mit Mineralfarben eingetönten Außenwände Abschnitt für Abschnitt aus ihrer jahrelangen Umklammerung (Bild unten).

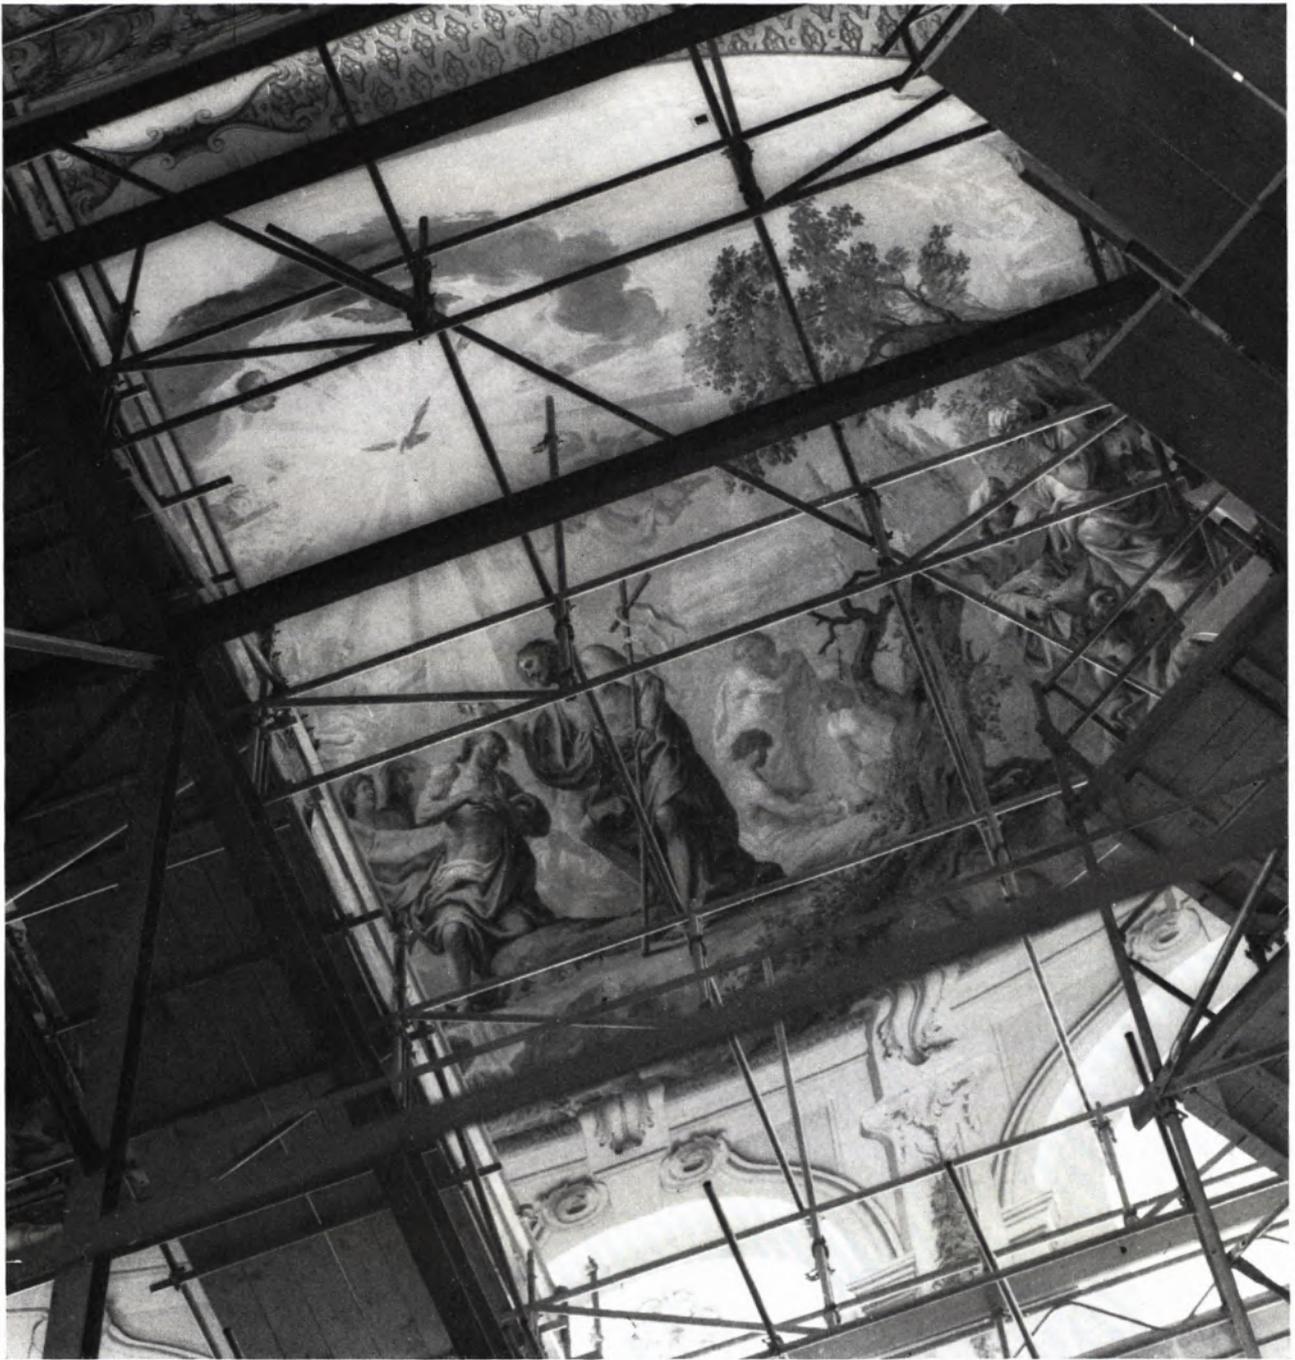
DIE HEILIGEN KOMMEN WIEDER. Für den, der das Unternehmen Neresheim Schritt um Schritt begleitet hat, ist ein letztlich nicht mitteilbar-großartiges Erlebnis, die Bildwelt der Deckenfresken des Martin Knoller wiederkehren zu sehen. So wie auf unserer Abbildung die Taufe Jesu, tauchen derzeit in dem ganzen riesigen Neresheimer Kirchenraum die von Restaurator Kneer, Munderkingen, mit aller erdenklichen Sorgfalt gereinigten, gesicherten und ausgebesserten Malereien in den Gewölben aus ihrer langen Zwangsverborgenheit wieder auf. Der Raum selbst aber, den die Knollerfresken als eine heiter-heilige Himmelswelt überschweben und den ein (für sich als technische Konstruktion imponierender) Gerüstwald durch Jahre voll ausgefüllt hatte, gewinnt sich langsam seine lichte Weite und Freiheit zurück.

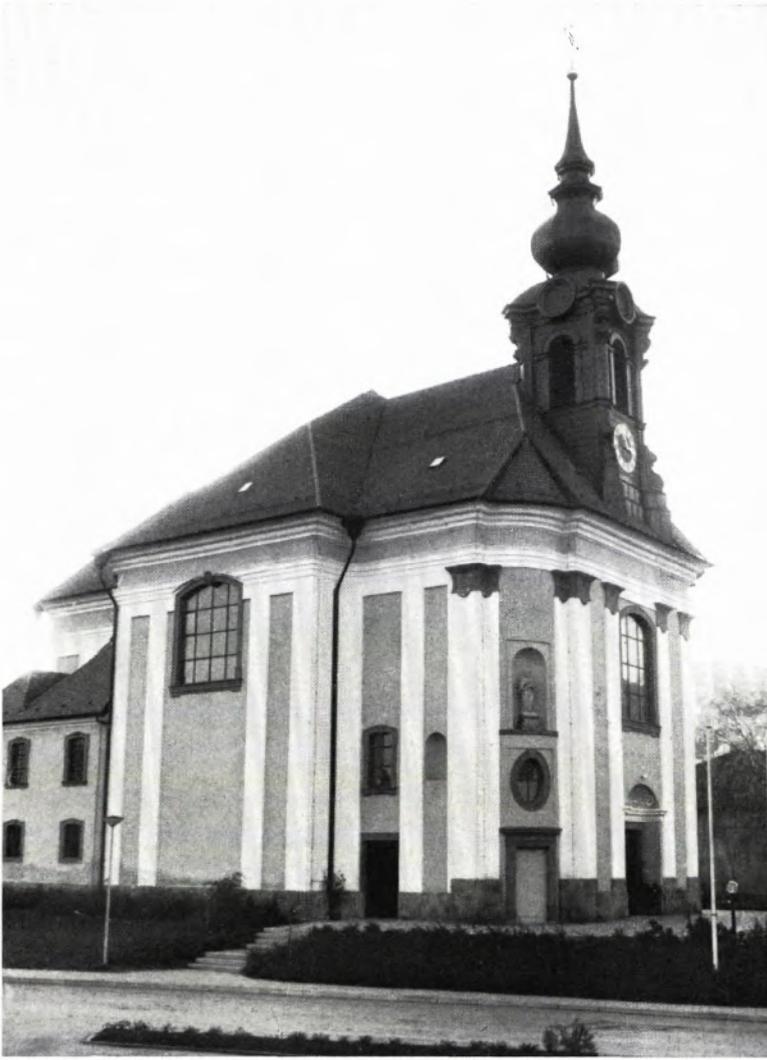
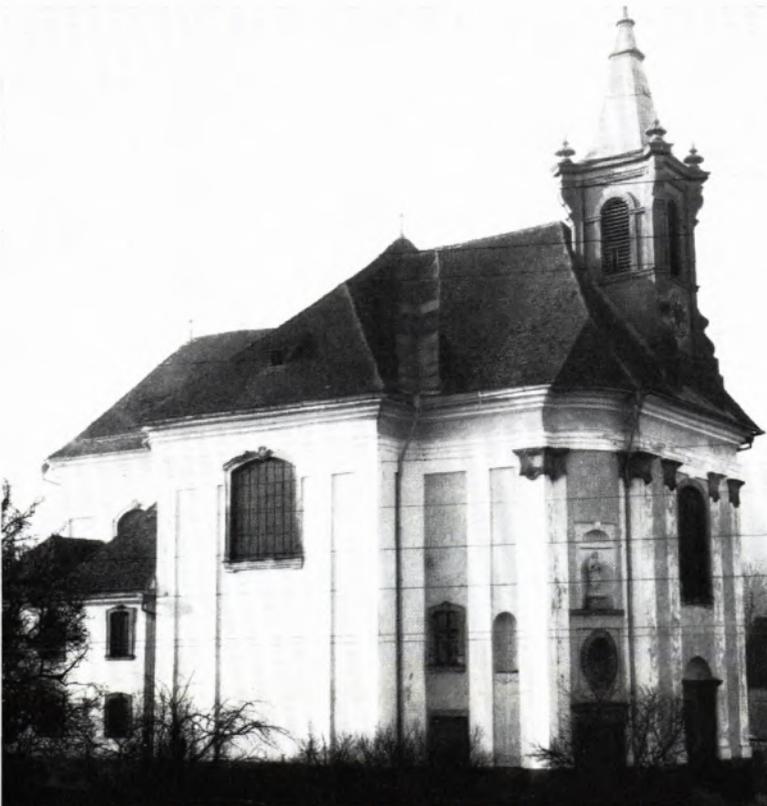
FLOCHBERG – WALLFAHRTSKIRCHE ZU „UNSERER LIEBEN FRAU IM ROGGENACKER“. Der gefällige Bau entstand zwischen 1741 und 1747 nach den Plänen des Wiener Baumeisters J. P. Ulrich Trientl als Ersatz für eine kleinere Kapelle, die 1613 über dem Ort eines (heute noch hinter dem Hochaltar der Kirche aufbewahrten) Marienbildstockes errichtet worden war. Diesen Bildstock hatte man hier zu Ehren der Gottesmutter aufgestellt und mit einem bald schon weitem als wundertätig verehrten, im heutigen Hochaltar untergebrachten kleinen Gnadenbild bereichert, um der fürs Jahr 1582 und für eben diese Stelle überlieferten wunderbaren Heilung des fallsüchtigen Jungen Wilhelm Wintzerer durch eine Marienerscheinung zu gedenken.

Die 1971 abgeschlossene Außererneuerung und die 1973 vollendete Innenrenovierung wurden durch Schäden insbesondere im Dachstuhl in Gang gebracht. Dessen Holzwerk, durch Fäulnis desolat geworden, hatte sich in seinem Gefüge stark und bedrohlich verschoben. Der kleine Glockenturm, den man erst 1872 für einen ursprünglich vorhandenen bescheidenen Dachreiter in einer dem Barockbau formal recht wenig zuträglichen Weise aufgeführt hatte (Abb. links unten), war in seiner Standfestigkeit gefährdet, und die Verteilung der Last des Dachgestühls auf die tragenden Mauern war aus einem bautechnisch vertretbaren, statisch richtigen Verhältnis gekommen. Zerreibungen an Wänden und Decken waren die Folge, und abstürzende Teile von Gesimsen und Kapitellen beschworen Gefahren für Leib und Leben.

Im Zuge der umfangreichen Sanierungsarbeiten wurde (mit Zustimmung des Denkmalamtes nach den Plänen des im Gefolge eines unglücklichen Sturzes auf der Flochberger Baustelle verstorbenen Architekten Nossek) eine neue Turmbekrönung geschaffen, die sich, an barocken Vorbildern abgelesen, besser als ihre linksich wirkende Vorgängerin mit dem Habitus der Kirche des 18. Jahrhundert verbindet (Abb. oben).

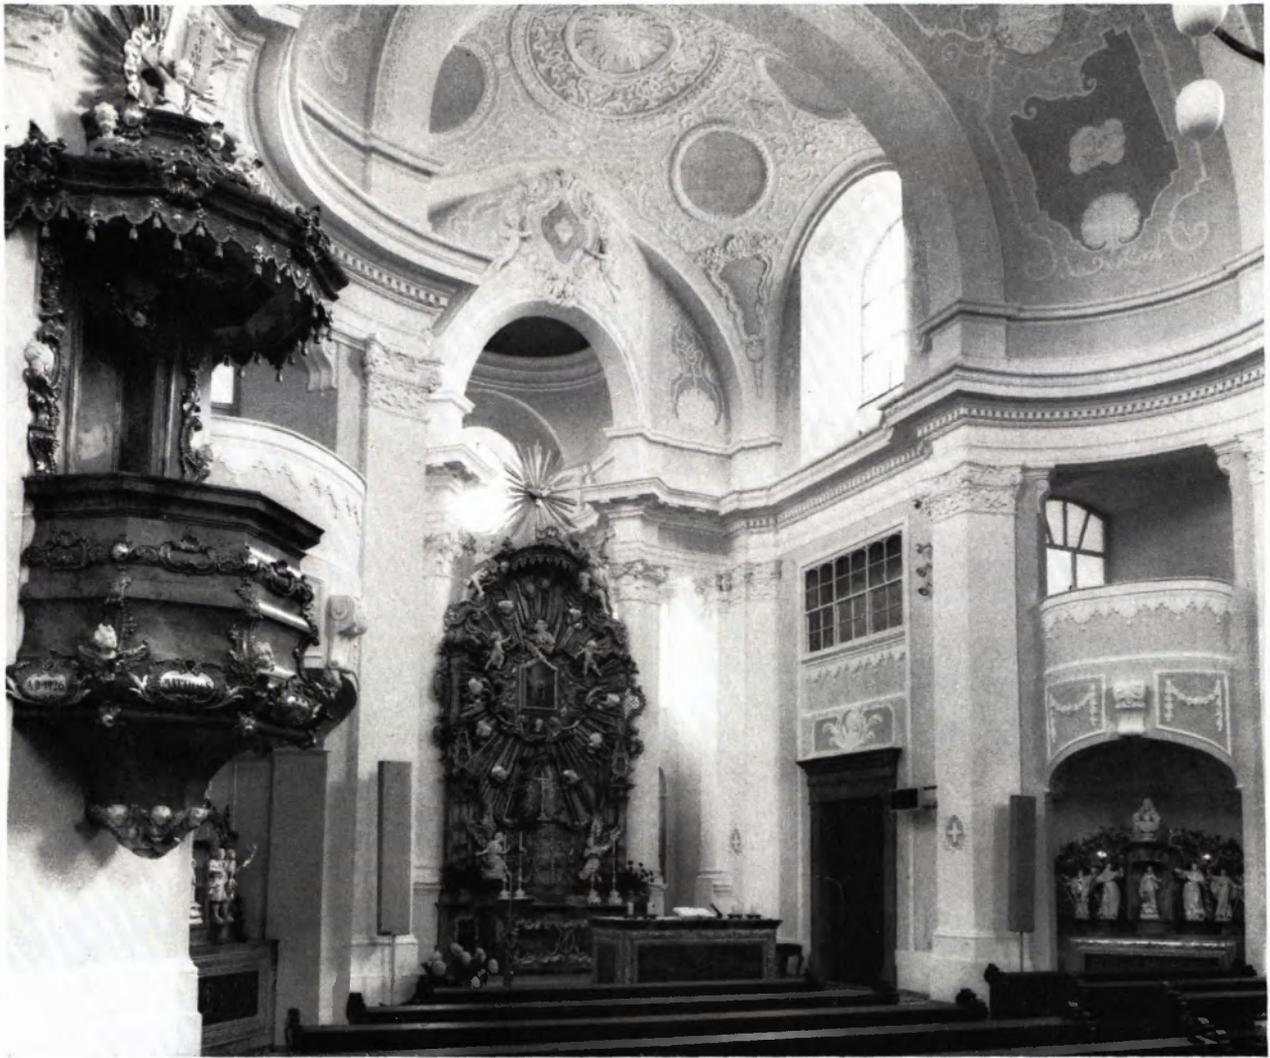
BLICK IN DEN CHOR DER WALLFAHRTSKIRCHE ZU FLOCHBERG. Die 1973 abgeschlossene Innenerneuerung des über kreuzförmigem Grundriß stehenden Kirchenbaus konnte sich, sieht man von der Beseitigung einiger kleinerer Bauschäden ab, weithin mit der Säuberung und farblichen Abfassung des vorhandenen Bestandes begnügen. Dabei war dieser Bestand durchaus nicht der „historische Barock“, als den man ihn bei einem flüchtigen Blick über die Ausstattungsstücke (Kanzel, Hochaltar z. B.) oder auf die reichen Stukkaturen an den Wänden oder in den Gewölben glauben möchte. Dieses Beiwerk und auch die in dezent-rokokohaften Tönen gehaltene Farbigkeit sind nämlich zum weitaus überwiegenden Teil erst in den frühen zwanziger Jahren unseres Jahrhunderts in den bis dahin praktisch vor allem über seine Architektur sprechenden Raum gekommen. Dabei standen Pläne zu Gebot, die der Stuttgarter Architekt A. Koch schon 1916 geschaffen hatte und deren Ausführung durch den 1. Weltkrieg einstweilen verhindert worden war.

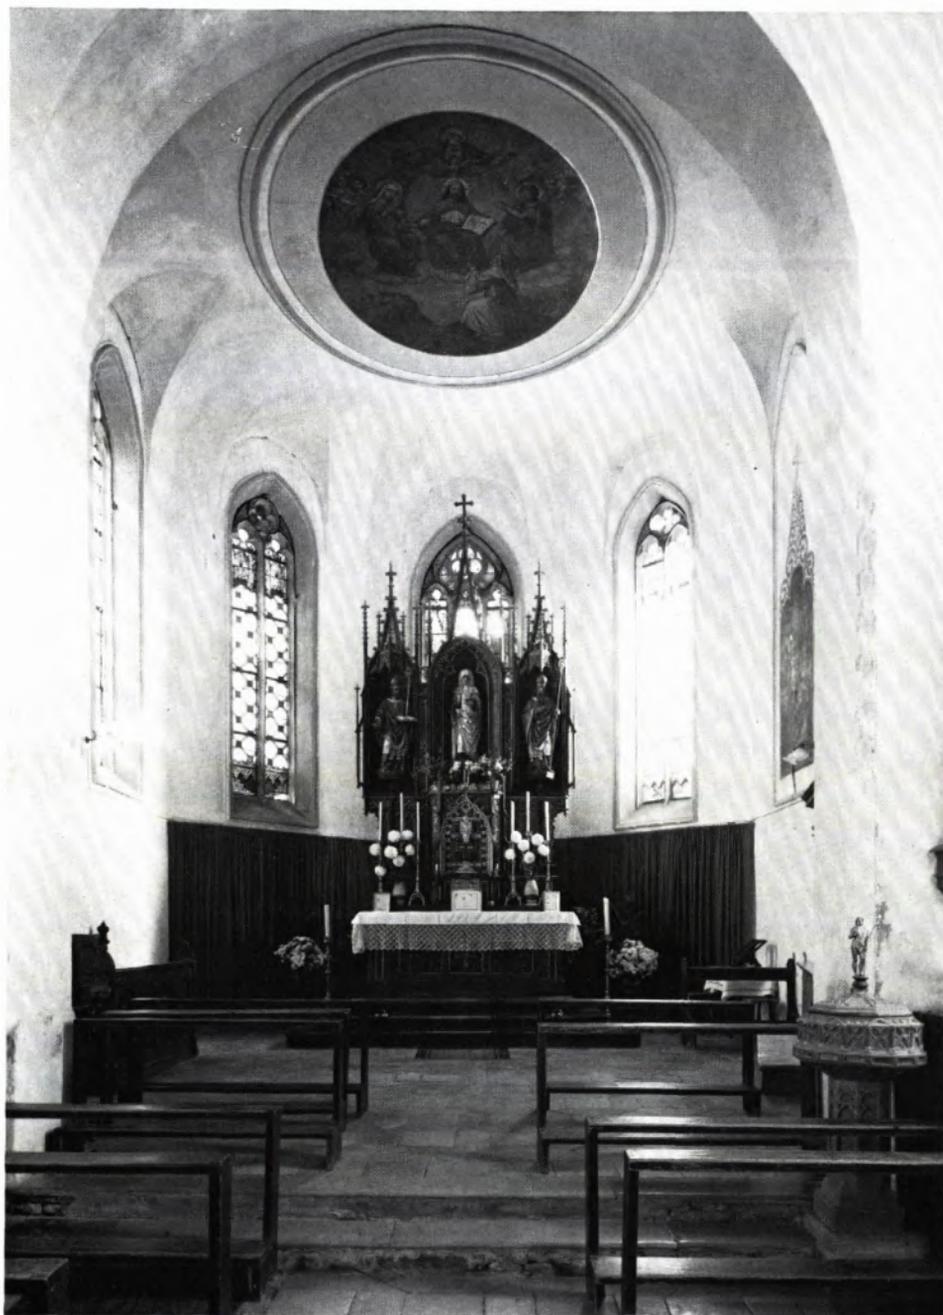
CHOR DER KERKINGER OTTILIENKIRCHE VOR DER RENOVIERUNG. *Das 19. Jahrhundert meinte (glücklicherweise nur für den Chor), das 18. korrigieren und den gotischen Raum aus seiner barocken Verwandlung erlösen zu sollen. Zunächst hatte der noch 1848 vorhandene barocke Hochaltar einem „im neuen gotischen Geschmack“ sich zeigenden, der gotischen Architektur „besser“ entsprechenden Dreifigureschrein zu weichen, einem eher dürftigen Erzeugnis der damals grassierenden Schreinergotik. Nach 1883 dann mußten sich die Wandfresken des Wintergerst eine Übertünchung, dessen Deckenbild aber die Übermalung mit einem der zuzeiten „handels“üblichen Werke religiöser Klischeekunst gefallen lassen. Das Wegstreichen des Barock geschah so gründlich, daß die Wiederauffindung der Wintergerstfresken 1970 zu einer echten Entdeckung, teils aber auch zu einer Enttäuschung wurde, da sie sich nur partiell noch freilegen und restaurieren ließen.*

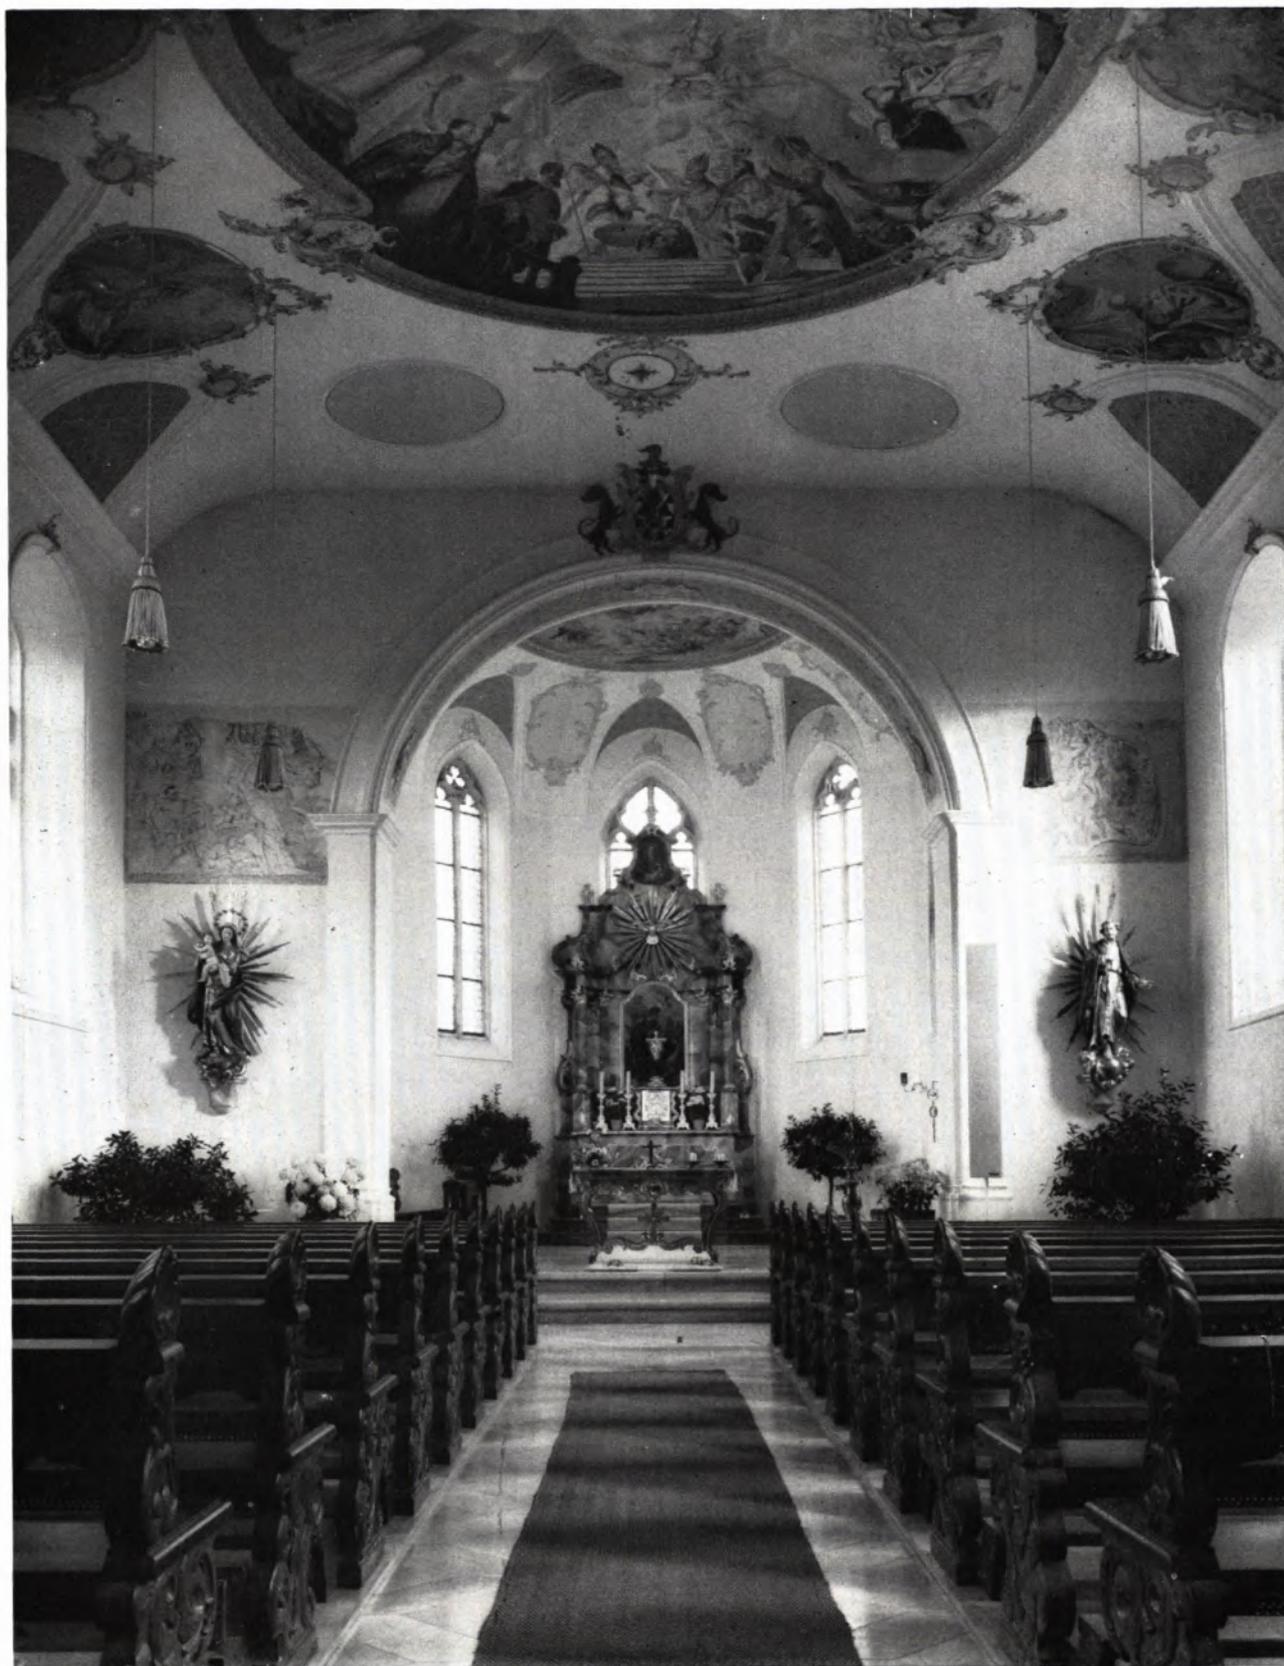
DER ERNEUERTE KERKINGER KIRCHENRAUM. Insbesondere der Blick in den Chor macht den Gewinn deutlich, den die Renovierung dem Raum eingetragen hat. Die nun wieder „vereinheitlichten“ Decken über Altarraum und Schiff binden ihn zu einer glaubwürdigen Gesamtheit zusammen, die sich durch die gotischen Formen der Fenster nicht stören läßt und in die sich der von anderem Ort herstammende Barockaltar mit schöner Selbstverständlichkeit einstimmt.
