Sicherung, Instandsetzung und Erneuerung barocker Kirchenbauten in den Landkreisen Ostalb und Heidenheim

ZUM AUTOR: Bodo Cichy, Dr. phil. und Hauptkonservator, ist Leiter der Abteilung I (Bau- und Kunstdenkmalpflege) des LDA und zugleich für die spezielle Bau- und Kunstdenkmalpflege im Regierungsbezirk Stuttgart tätig.

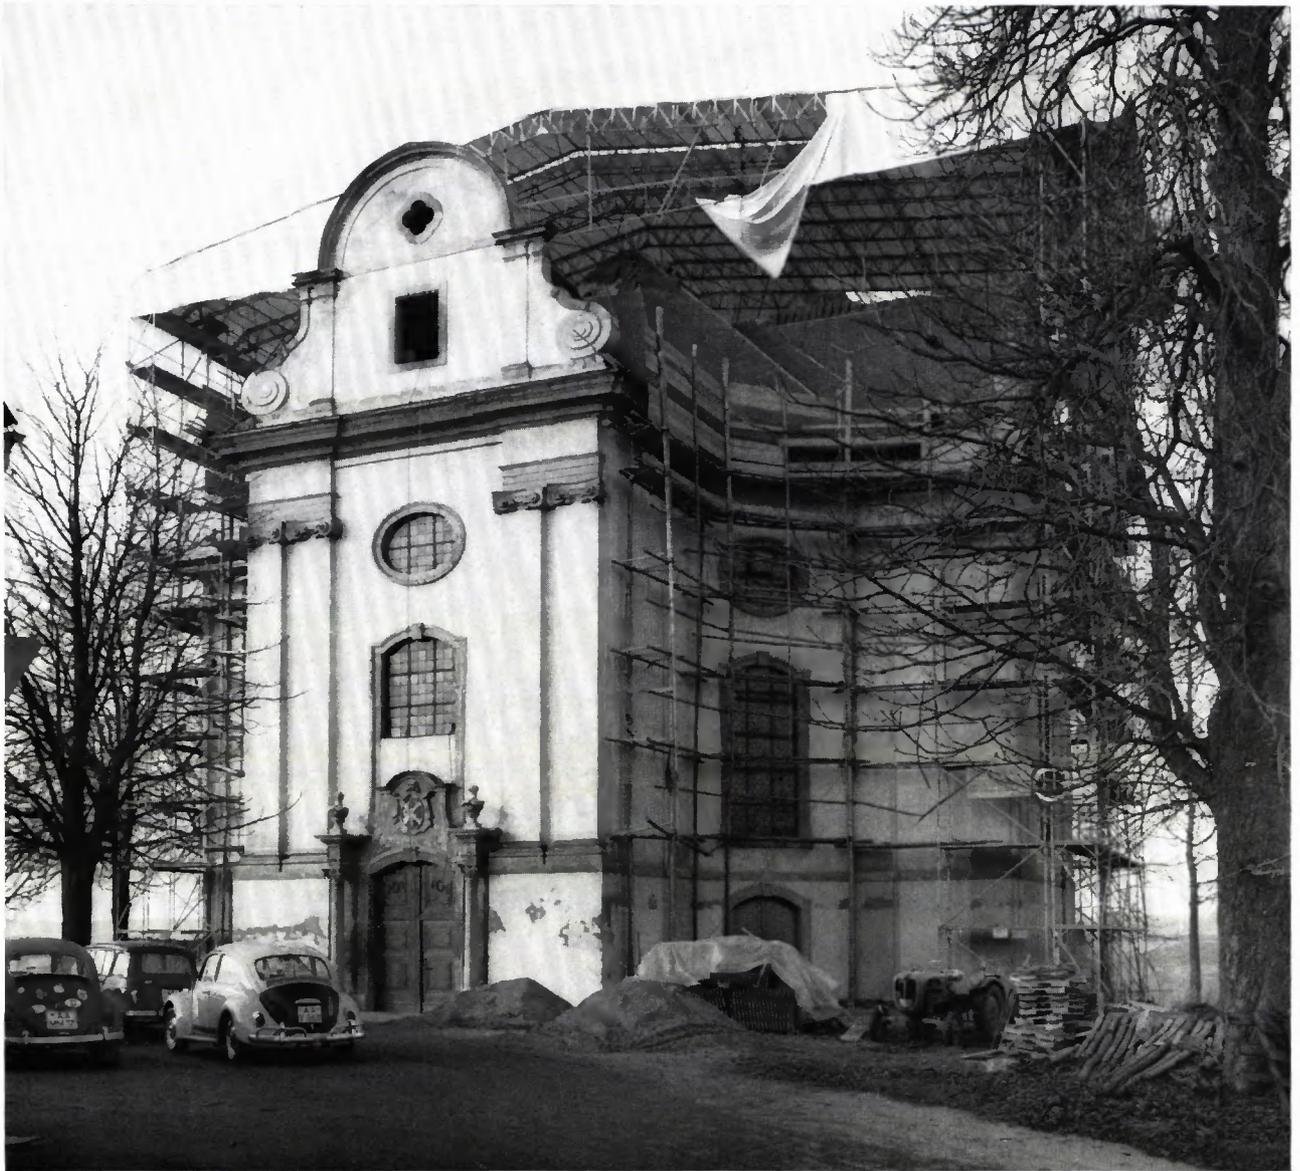
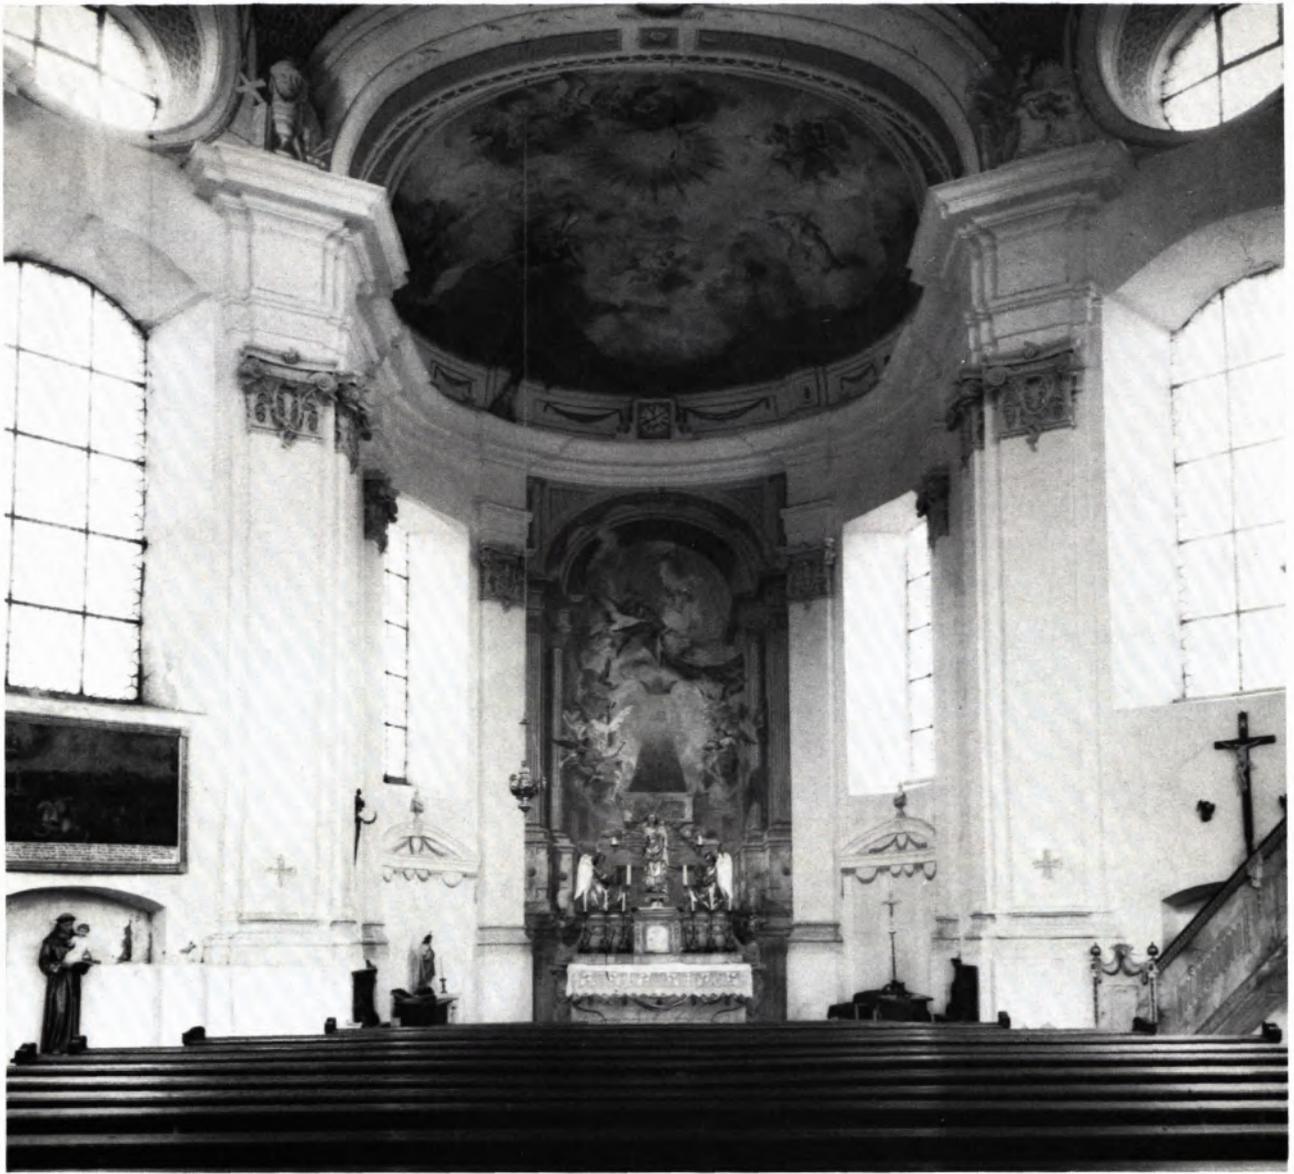
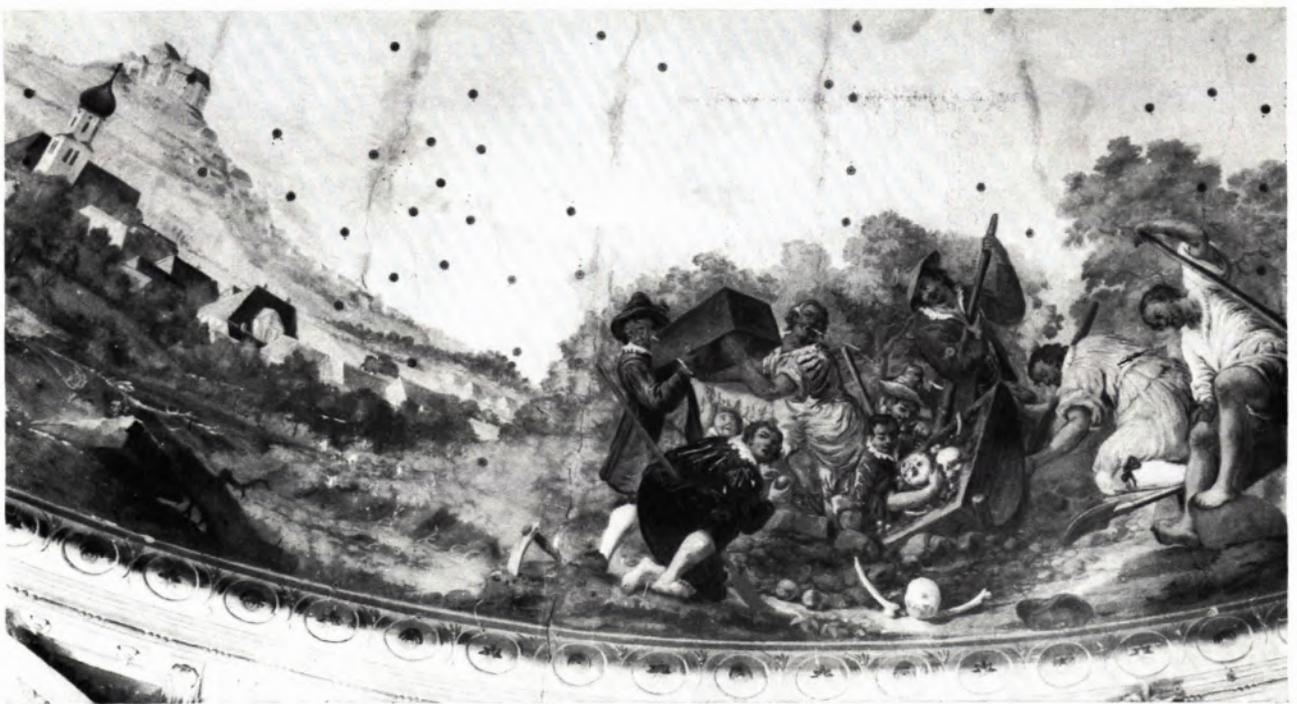
ZÖBINGEN – MARIENKAPELLE. Der von den Brüdern Franz und Gabriel de Gabrieli, Baumeistern aus Eichstätt, als Rotunde mit vier kurzen Kreuzarmen konzipierte und zwischen 1718 und 1737 errichtete stattliche Kapellenbau bereitete der Denkmalpflege schon seit langen Jahren ernste Sorgen. Ausgang war, ähnlich wie bei der mit Zöbingen baulich verwandten Wallfahrtskirche zu Flochberg (vgl. Seite 12), das schadhafte Dachgestühl, das sich derart verzogen hatte, daß die Statik des Gesamtbaues verändert wurde und insbesondere der Bestand der großen Hauptkuppel mit dem prachtvollen Fresko des Anton Wintergerst von 1783 ernstlich gefährdet erschien. Die vorbereitenden Untersuchungen zogen sich wegen der im Bauwerk selbst angelegten technischen Schwierigkeiten und des zu erwartenden enormen finanziellen Aufwands unliebsam in die Länge, bis man dann 1973 zunächst an die vor allem dringliche Instandsetzung des Dachbereiches ging.

Da die ganze Dachhaut beseitigt werden mußte, um an die Schadenstellen im Holzwerk überhaupt heranzukommen und die erforderliche Tragwerkhilfskonstruktion aus Stahl über den Gewölben einzubringen, wurde es zur Vermeidung von Wasserschäden notwendig, über dem Bauwerk ein riesiges Zelt Dach aufzuschlagen (Abb. oben). In seinem Schutz konnten die Sanierungsarbeiten in der Dachzone jüngst und dermaßen abgeschlossen werden, daß eine akute Gefährdung der Kapelle nicht mehr vorhanden ist.

Das Innere (Abb. rechts oben), das nach einer Umgestaltung vor allem der dekorativen Teile im Jahre 1783 die etwas nüchterne Haltung des sogen. Zopfstyles angenommen hat, harret noch der Renovierung. Sie hat sich vorab des stark schadhafte gewordenen zentralen Kuppelgewölbes mit dem riesigen Fresko der Himmelfahrt Mariä von Anton Wintergerst (1783) anzunehmen. Der Gewölbeputz ist vielfältig zerrissen und nur noch mit Hilfe von Schrauben an dem ihm hinterlegten Lattenwerk zu halten. Beides ist auf dem Detailausschnitt rechts zu erkennen, der im übrigen die Auffindung eines alamannischen Baumsarges zeigt, welcher wohl schon im 12. Jahrhundert beim Bau der Vorgängerkapelle zutage trat und heute noch in der Sakristei der Marienkapelle aufbewahrt wird. Links im Bild der Ort Zöbingen mit der katholischen Pfarrkirche, darüber Schloß Baldern.

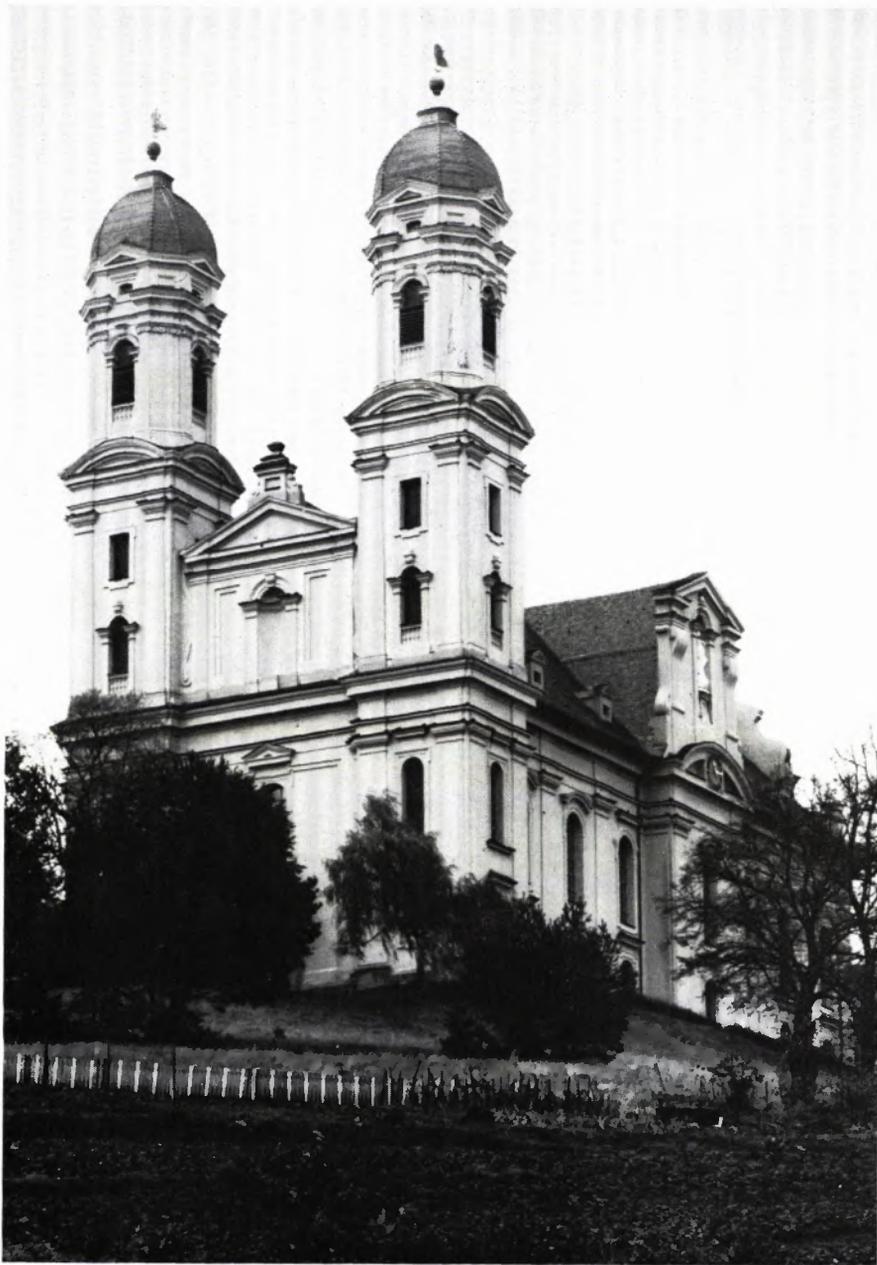
ELLWANGEN – WALLFAHRTSKIRCHE ZU UNSERER LIEBEN FRAU AUF DEM SCHÖNENBERG. Als im Januar 1966 ein quadratmetergroßes Stück von freskiertem Gewölbeputz ohne allen äußeren Anlaß in das Schiff der weithin berühmten Kirche auf dem Schönenberg niederstürzte, kam eines der umfangreichsten, technisch kompliziertesten und finanziell gewichtigsten Sanierungs- und Instandsetzungsunternehmen in unserem Lande in Gang. Insoweit nur von dem „Jahrhundertunternehmen“ in Neresheim übertroffen, war die denkmalpflegerische Aufgabe insbesondere unter dem Aspekt der Verantwortung gegen ein hochrangiges Kunstwerk kaum geringer einzuschätzen als dort. Ist doch die Schönenbergkirche, die 1682 nach Plänen der Vorarlberger Gebrüder Michael und Christian Thumb begonnen und bis 1695 unter der späteren Bauleitung des Jesuitenpaters Heinrich Mayer vollendet wurde, ebenso der erste bedeutende barocke Kirchenbau wie die erste Verwirklichung des für die Sakralbaukunst so bedeutungsvollen „Vorarlberger Bauschemas“ in Schwaben.

Wieder einmal mehr lag die auslösende Schadenquelle in einem desolat gewordenen Dachstuhl, das, durch Alterung instabil geworden, eine gefährliche Umverteilung des Auflastdruckes bedingt und etwa zum Ausweichen der Langhausmauern und der Türme um mehr als 20 Zentimeter aus dem Lot und zu Zerreißen in den Gewölbenelementen geführt hatte. Der komplizierte Einbau von stabilisierenden Stahlbetondecken und -verspannelementen in den Türmen und über dem Schiff, das Einziehen eines neuen, zusätzlichen Dachstuhls oder das den Mauerwerksverband festigende Verpressen von Zement sind nur einige der durchgeführten, den Baubestand sichernden Maßnahmen, die alles in allem schließlich den Einsatz von über 5,5 Millionen DM erforderlich machten und im Spätjahr 1973 zum glücklichen Abschluß gebracht wurden.

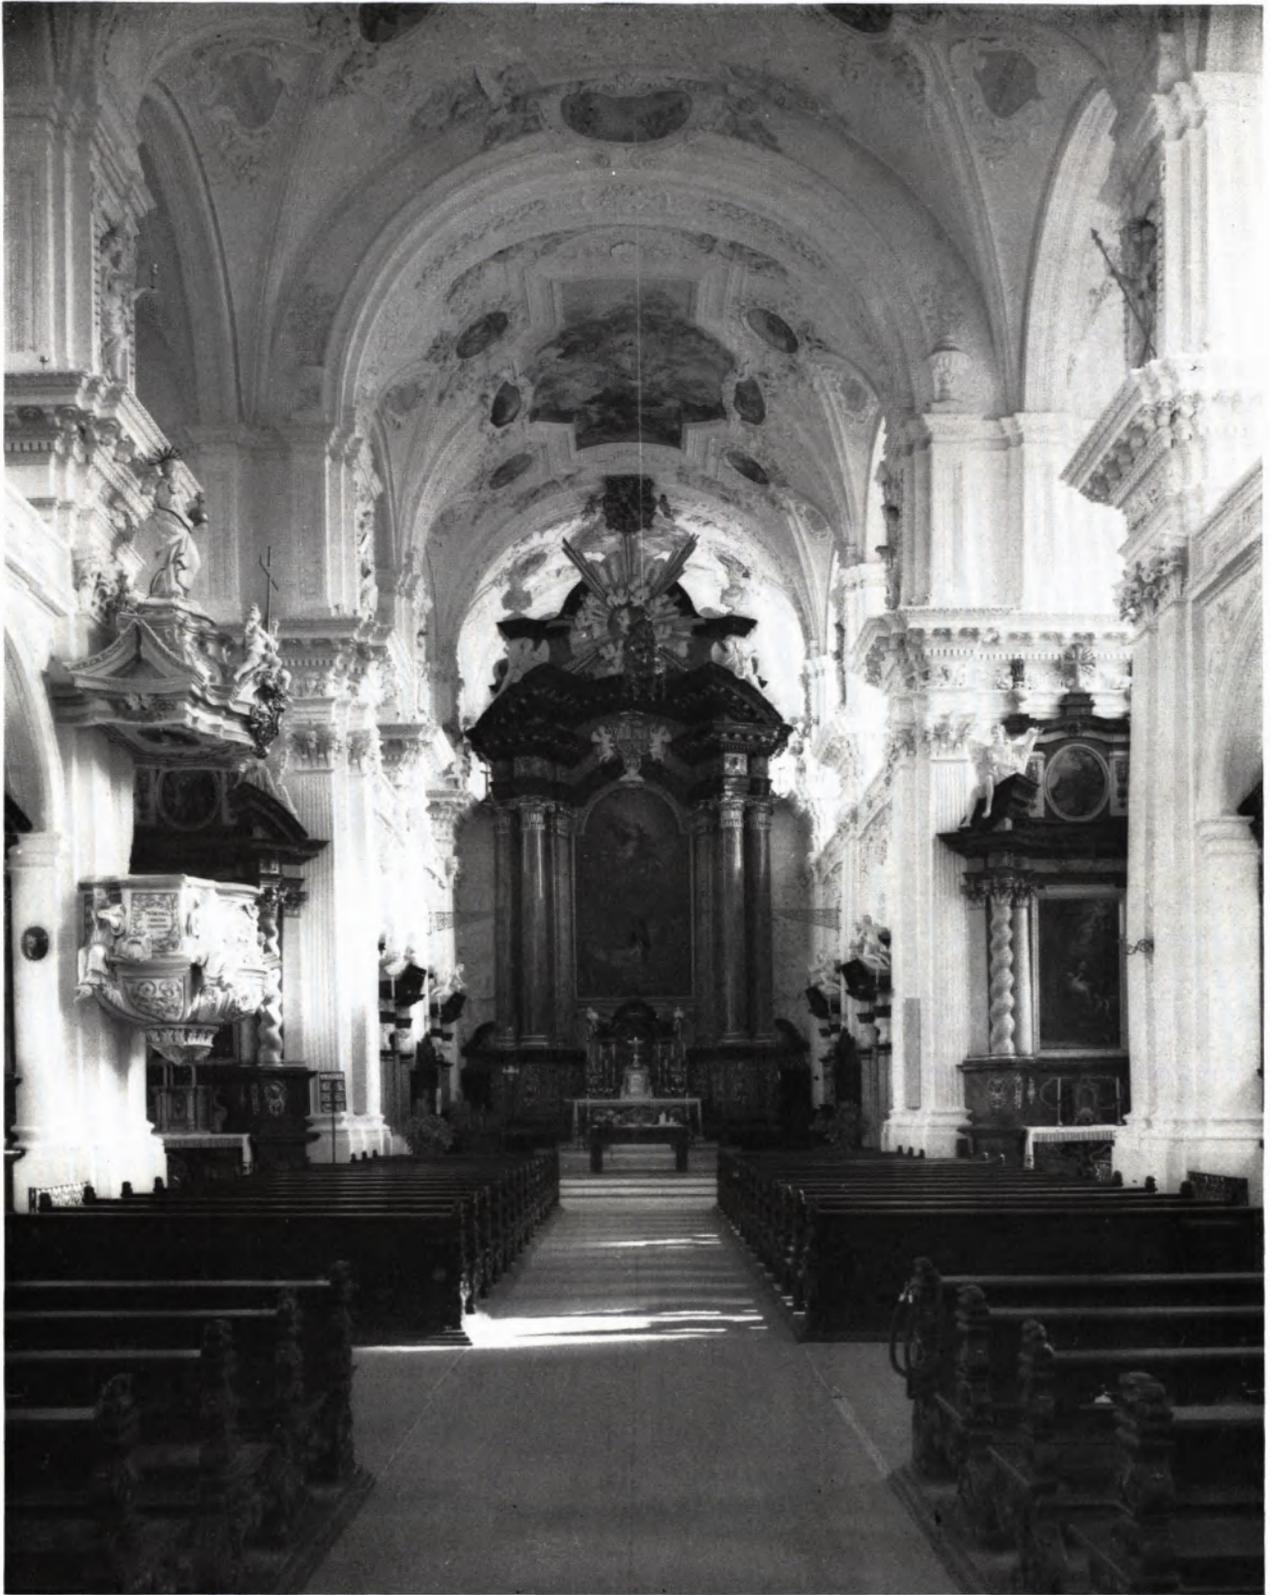
BLICK DURCH DAS LANGHAUS IN DEN CHOR DER SCHÖNENBERGKIRCHE NACH DER RENOVIERUNG. *Den Sicherungsarbeiten am Baubestand folgte eine gründliche restaurative Überholung des Innenraumes (Restaurator Norbert Eckert, Bad Mergentheim). Die unter späterer Übertünchung verschwundene, sehr dezente Umbra- und Ockertönung kam zurück, die Deckenmalereien des Melchior Steidl fanden ihre frohe Farbigkeit wieder und insbesondere wurden die starkplastischen Stukkaturen, die der Ellwanger Melchior Paulus nach Entwürfen des Carlo Mario Pozzi nach dem Kirchenbrand von 1709 schuf, gefestigt, ergänzt und neu gefaßt (Fa. Schaller, Neuhausen). Ebenso die prachtvollen, meist von Kaspar Buchmüller geschaffenen Altäre und die 1706 von M. Paulus gestaltete Kanzel.*
