Die Ergebnisse der Rettungsgrabung 1969 im Münster Unserer Lieben Frau zu Freiburg im Breisgau

Von Wolfgang Erdmann, Freiburg i. Br.

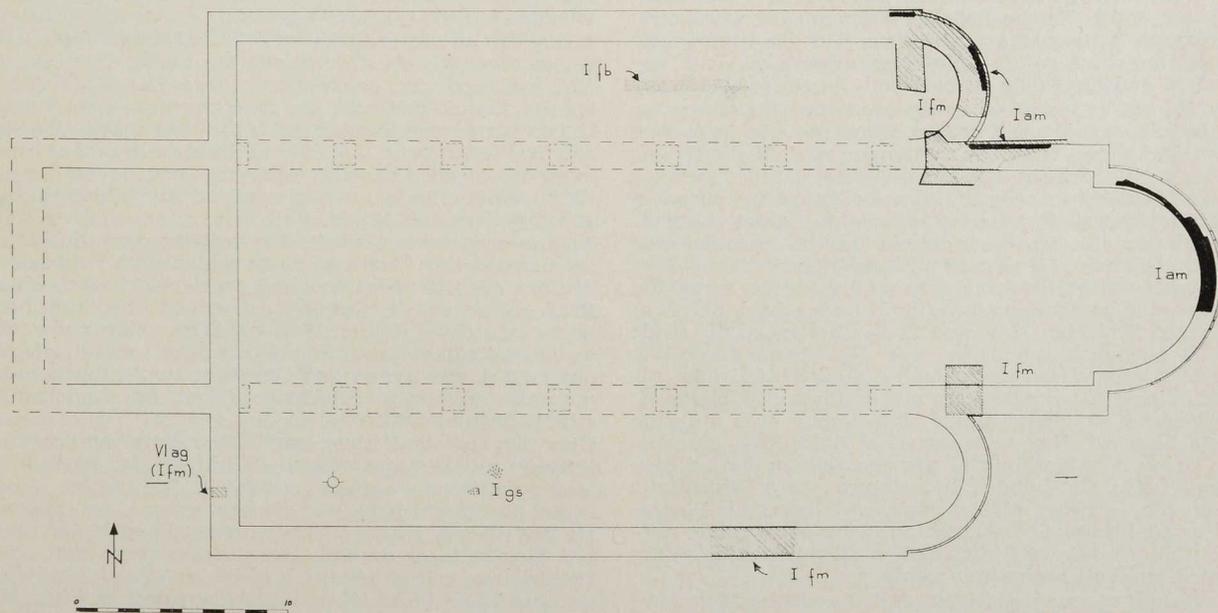
Abb. 2. Freiburg i. Br. Konradinische Münster (etwa 1120—1130). Grundriß: Befund und Rekonstruktion

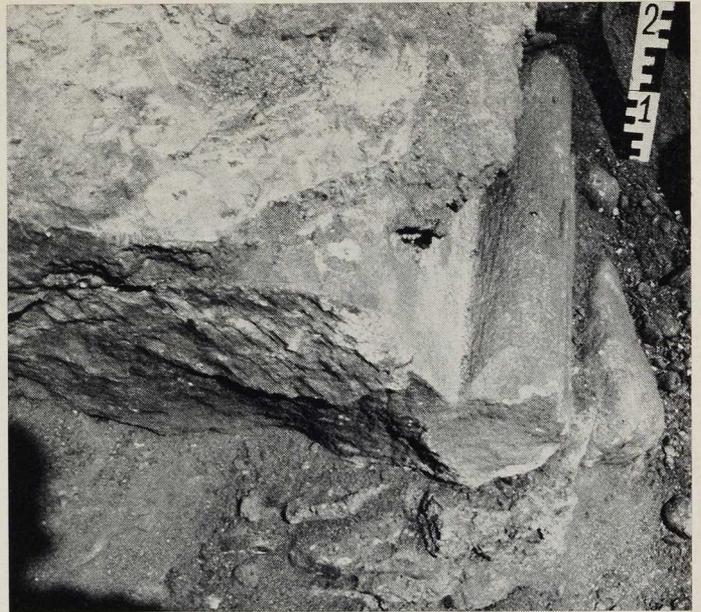
Konradinischer Profilstein eines Portal- oder Fenstergewändes im Fundament des südwestlichen Vierungspfeilers vermauert (II fm)

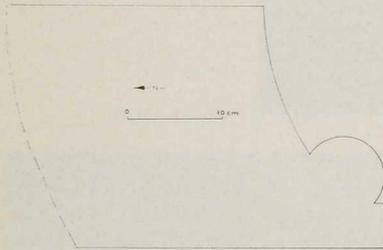
Abb. 4

Querschnitt des konradinischen Profilsteines

aus dem südwestlichen Vierungspfeiler (II fm)

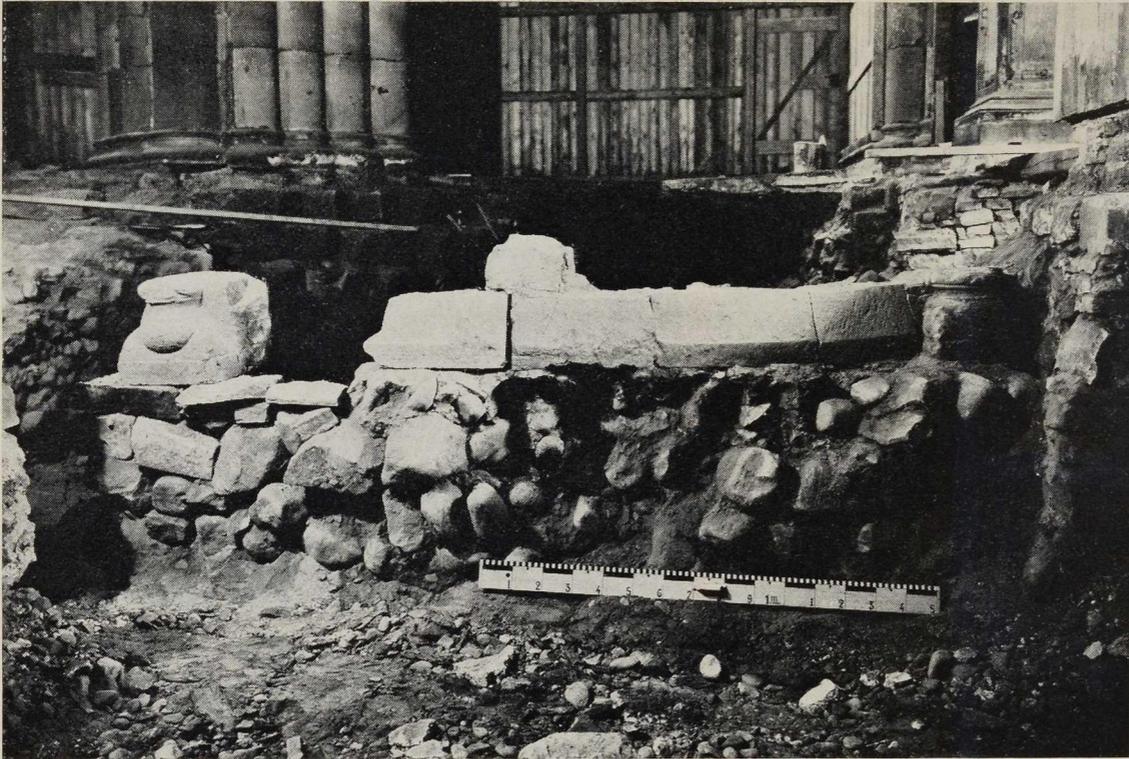
Abb. 5

Grabung
Nordquerhaus 1932

Außenansicht
der konradinischen
nördlichen
Nebenapsis (I am/fm)
von Osten

Neben den bertholdinischen Fundamenten von Querhaus, nordwestlichem Vierungspfeiler und südlichem Hahnenenturm sowie den Fundamenten des Lettners von Hans Böhringer, 1579, in denen eine gotische Königsfigur vermauert war, wurden im nördlichen Querhaus auch frühstaufische, sog. konradinische Fundamente freigelegt^{3/5} (Abb. 5 und 11).

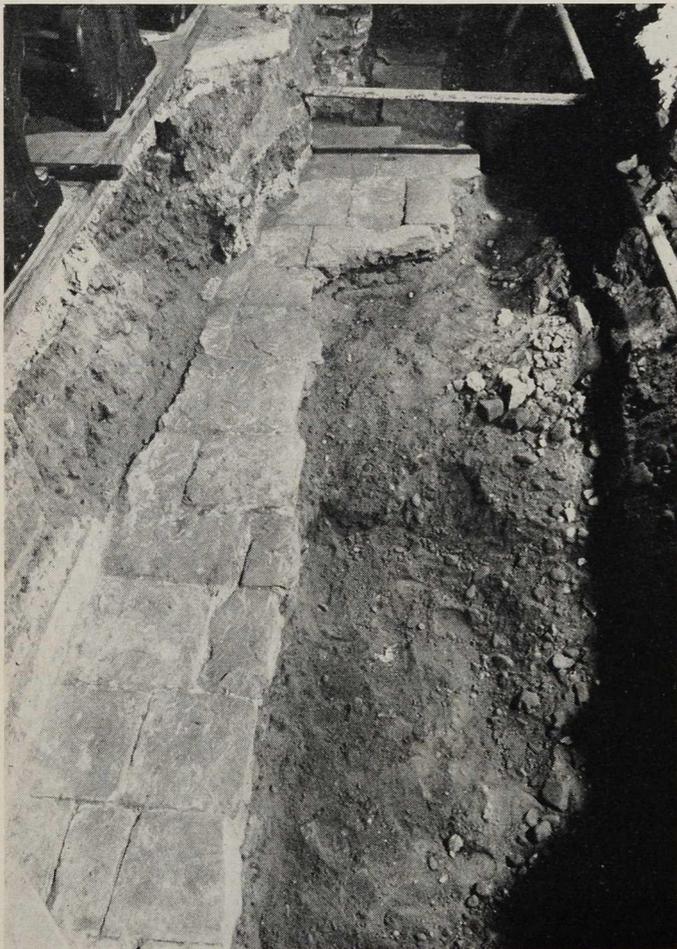
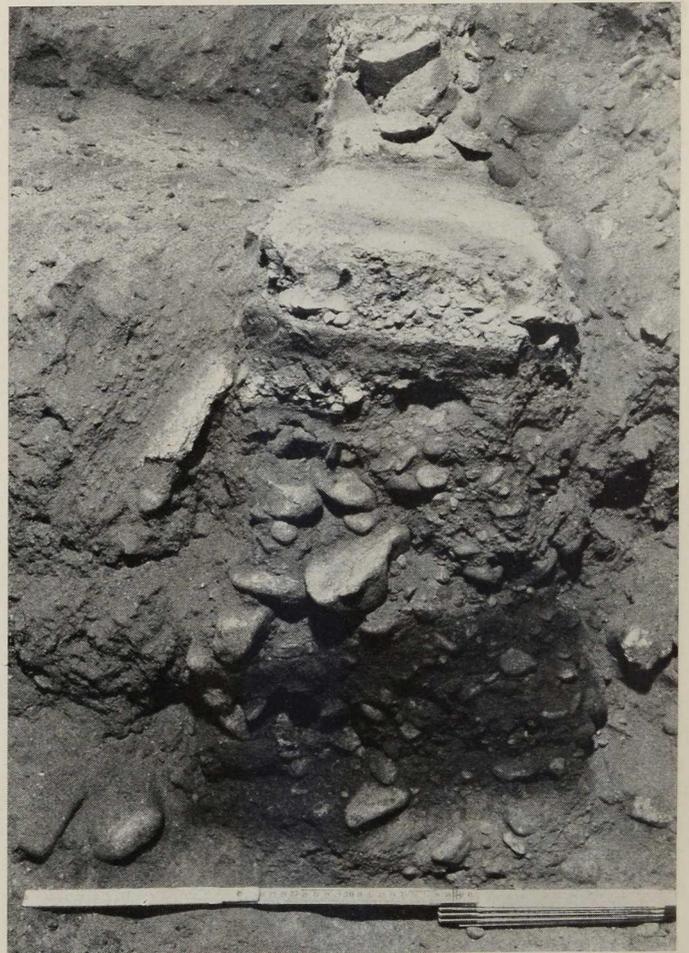
Abb. 6 und 7. Freiburg i. Br. Münster

links: Schnitt 1969 Nordseitenschiff
mit dem konradinischen Plattenboden (I fb)

rechts: Schnitt 1969 Südseitenschiff
Zwischenprofil bei 7 Ost mit Zerstörungsschutt der
konradinischen Glockengußanlage (I gps)

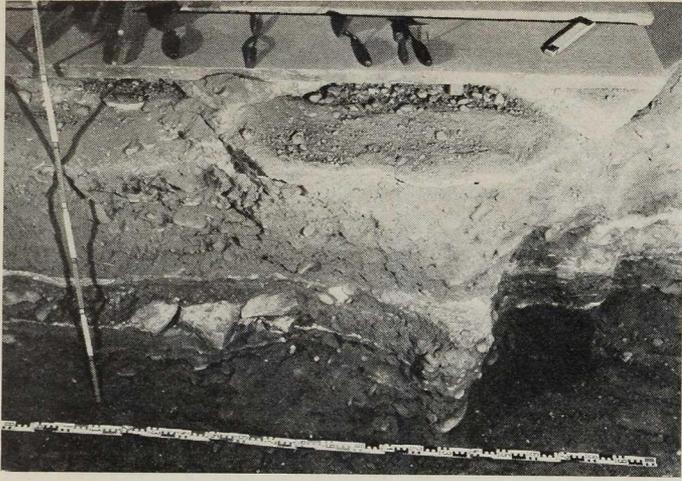
Abb. 9

Freiburg i. Br.
Münster. Chor
Graben 1969
für den
Heizkanal

mit Resten der
konradinischen
Hauptapsis
vor deren
Zerstörung

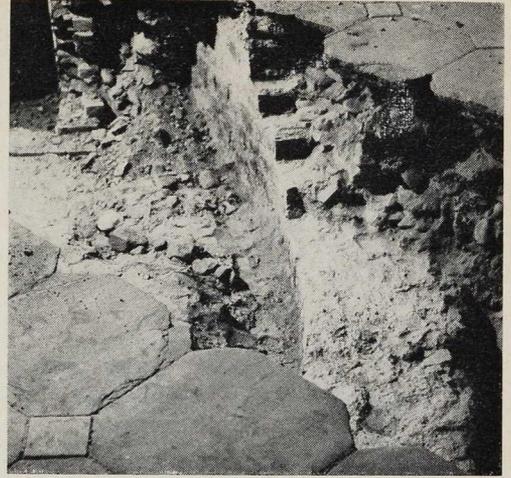
Abb. 8 und 10

oben: Schnitt 1969 Südseitenschiff.
Östliches Nordprofil
Mitte: Detail des Nordprofiles

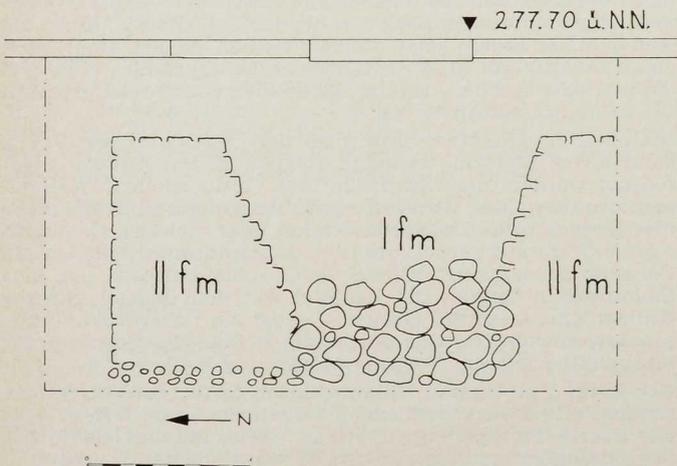
Abb. 12. Freiburg i. Br. Münster

Grabung 1920/1931 Südseitenschiff. Umzeichnung der damaligen Grabungsdokumentation von A. Münzer

Bertholdinische Mauerschalen ummanteln die konradinische Mauer

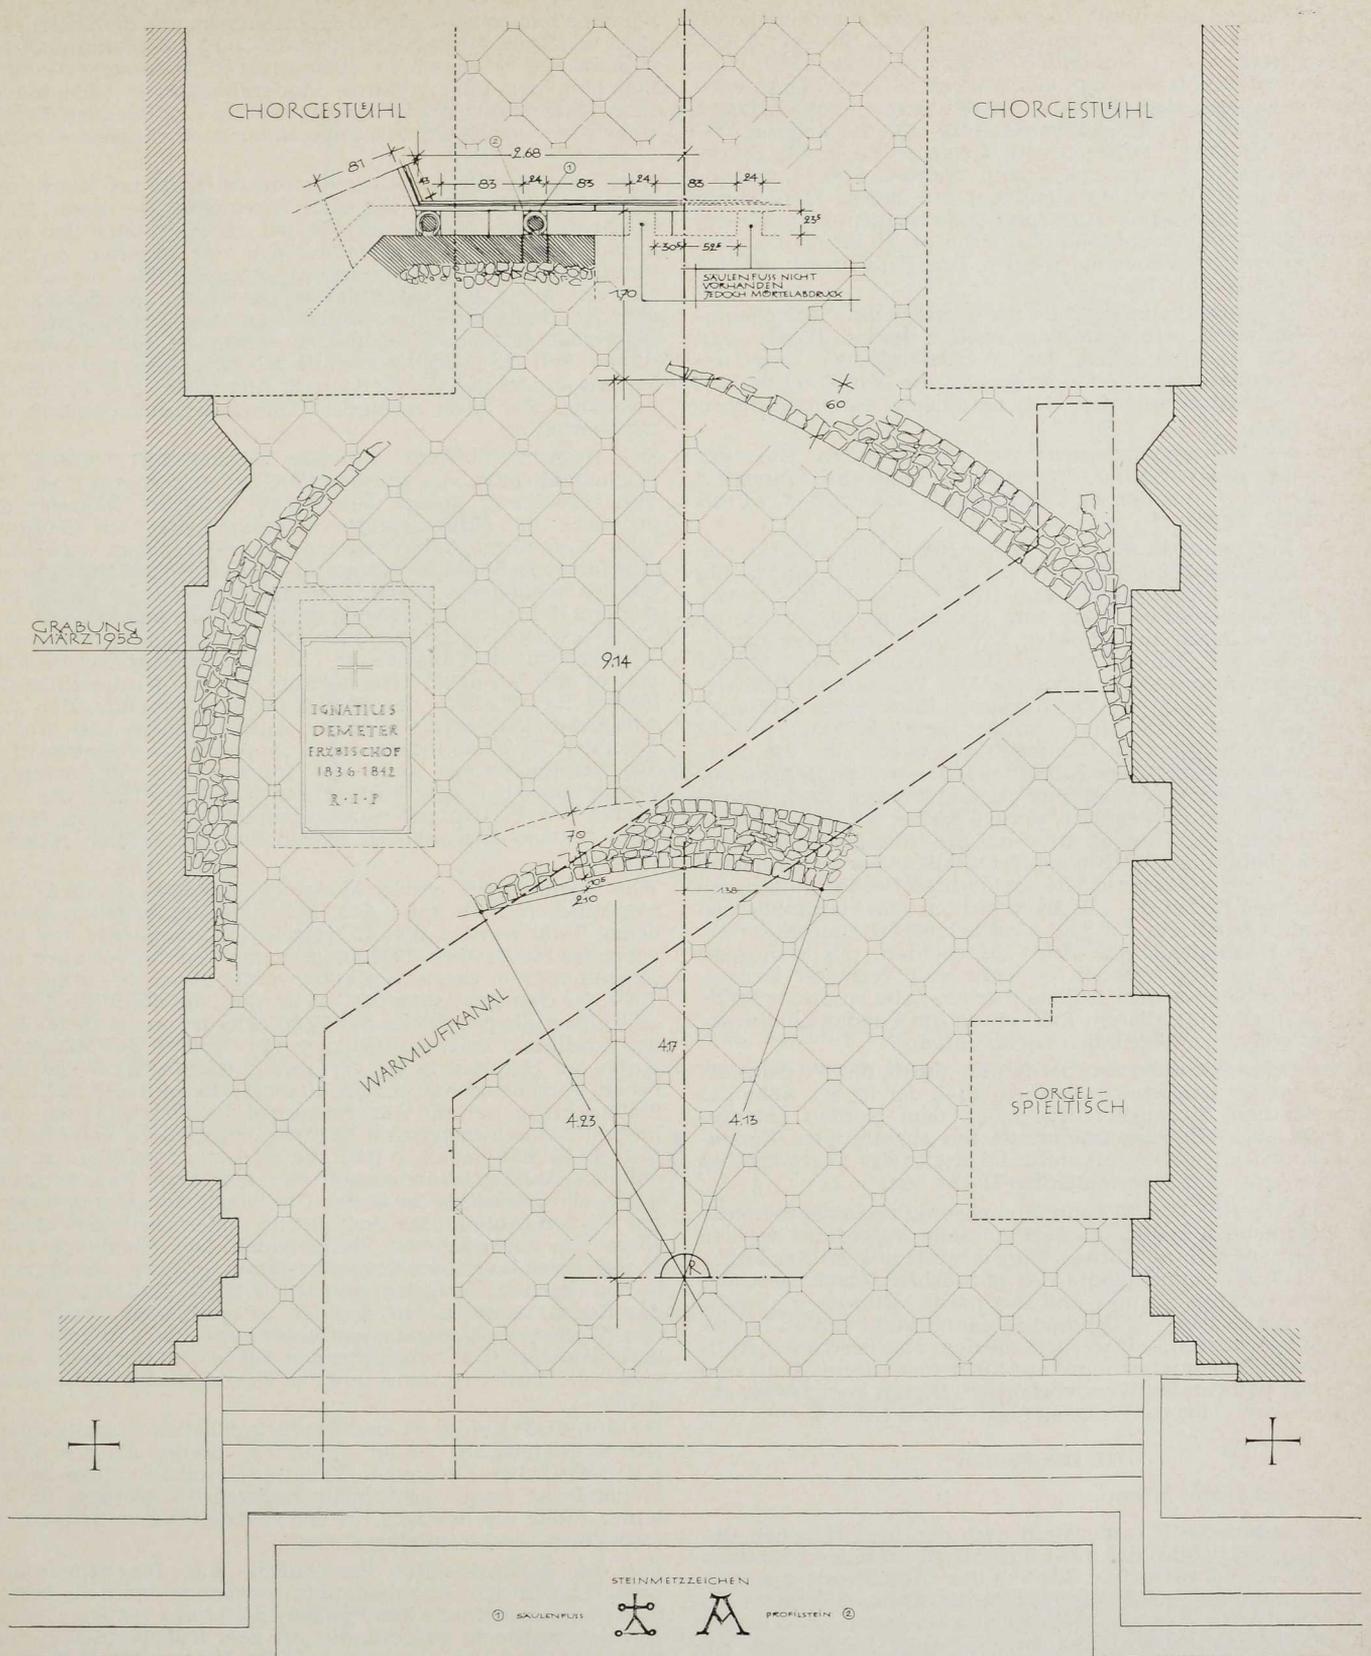
Abb. 13. Freiburg i. Br. Münster. Unterchor. Grabung August 1969. Heizungsbau

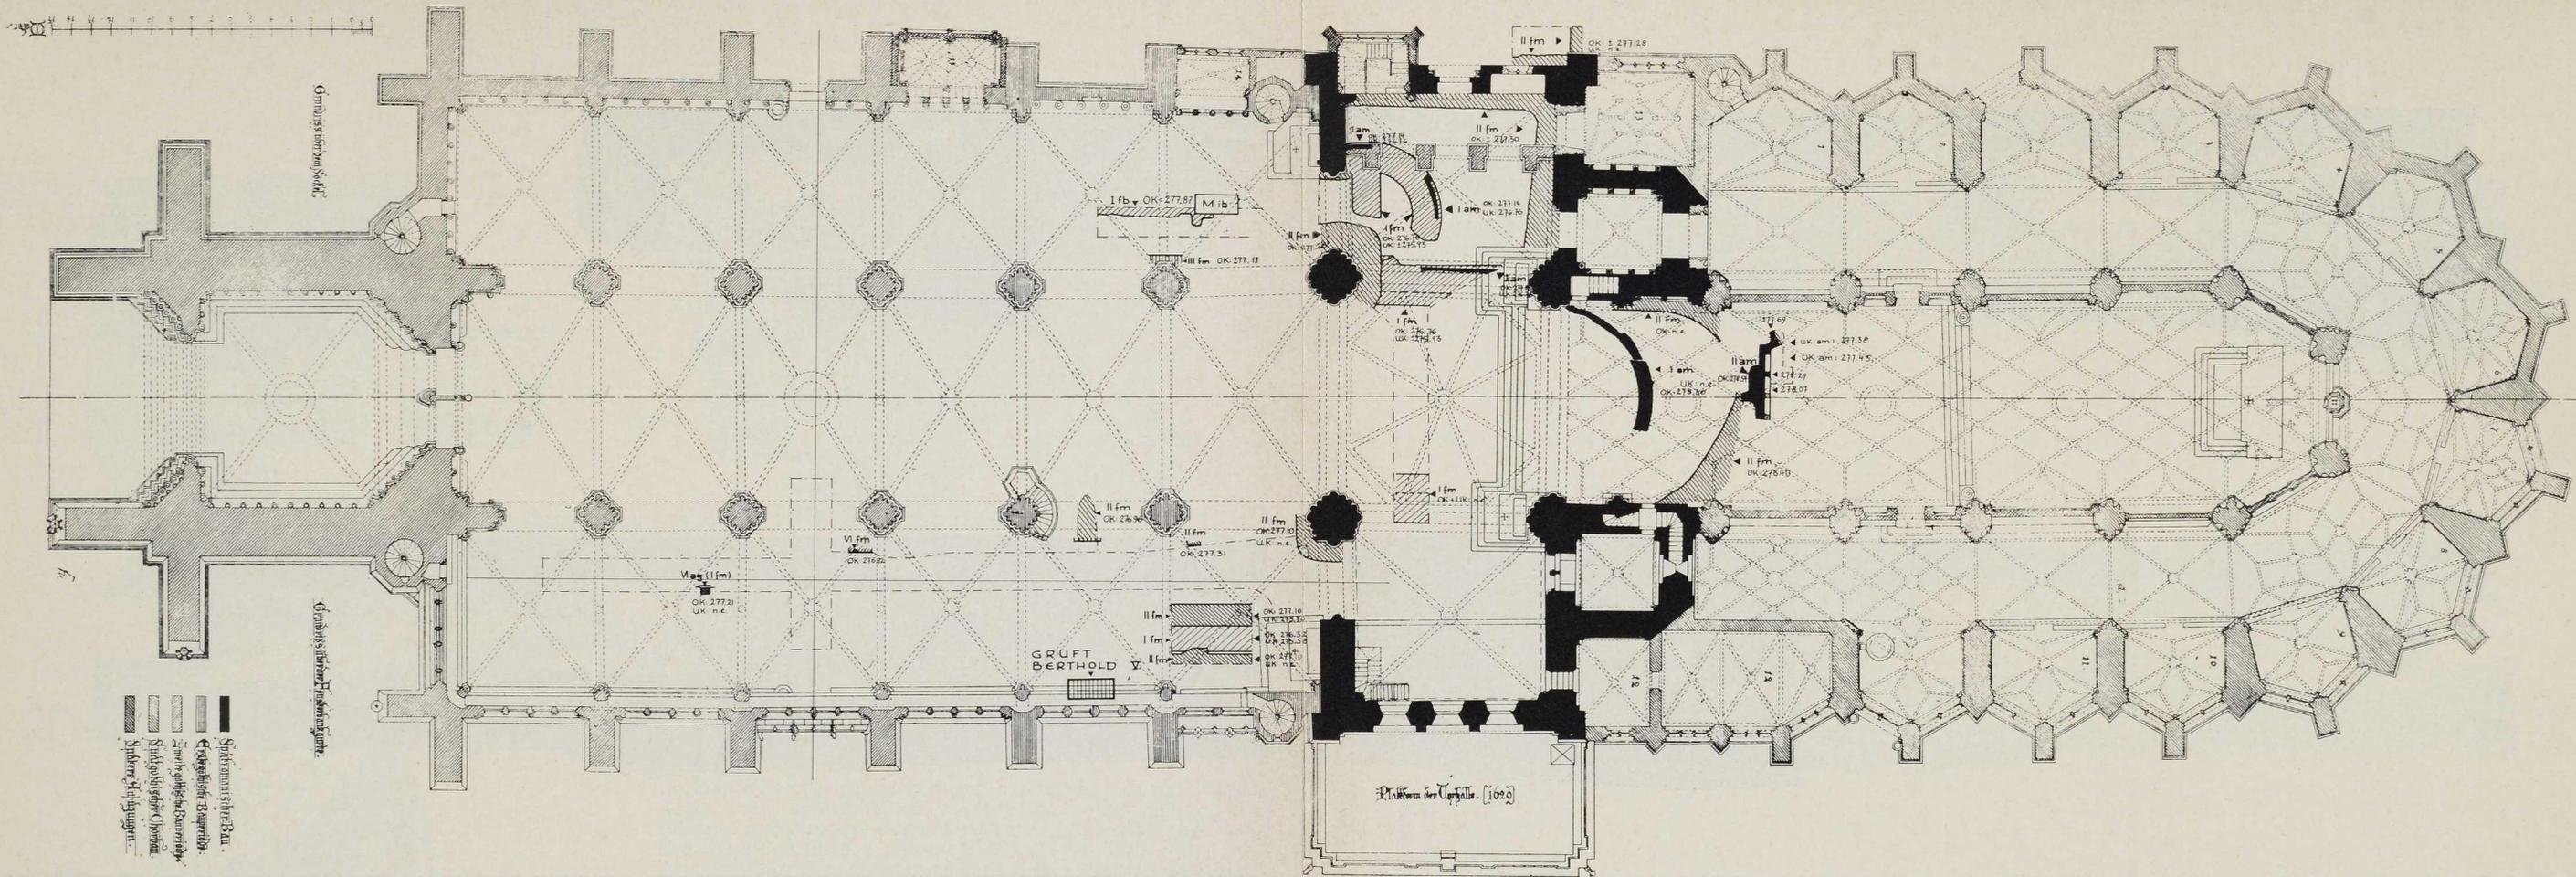
Abb. 14. Freiburg i. Br. Münster — Grundriß der Münsterbauhütte mit eingetragenen Grabungsbefunden aus den Jahren 1920—1969
 Schwarz: aufgehendes Mauerwerk des konradinischen und bertholdinischen Bestandes; weit schraffiert: deren Fundamente; eng schraffiert: gotischer Bau

Im Nordseitenschiff wurde vom 17. September bis zum 14. Oktober 1969 der Graben für den Heizkanal in Anwesenheit des Verfassers ausgehoben, der auch die Befunde dokumentierte¹⁶. Dieser Graben erstreckte sich vom südwestlichen Vierungspfeiler bis ungefähr vier Meter vor den Westabschluß des Seitenschiffes. Auf der Höhe des Lammportales wurde jeweils im rechten Winkel zum Heizkanal ein Querschnitt nach Norden, bis in das Mittelschiff hinein, und nach Süden angelegt (siehe Grundriß mit Grabungsgrenzen, Abb. 14).

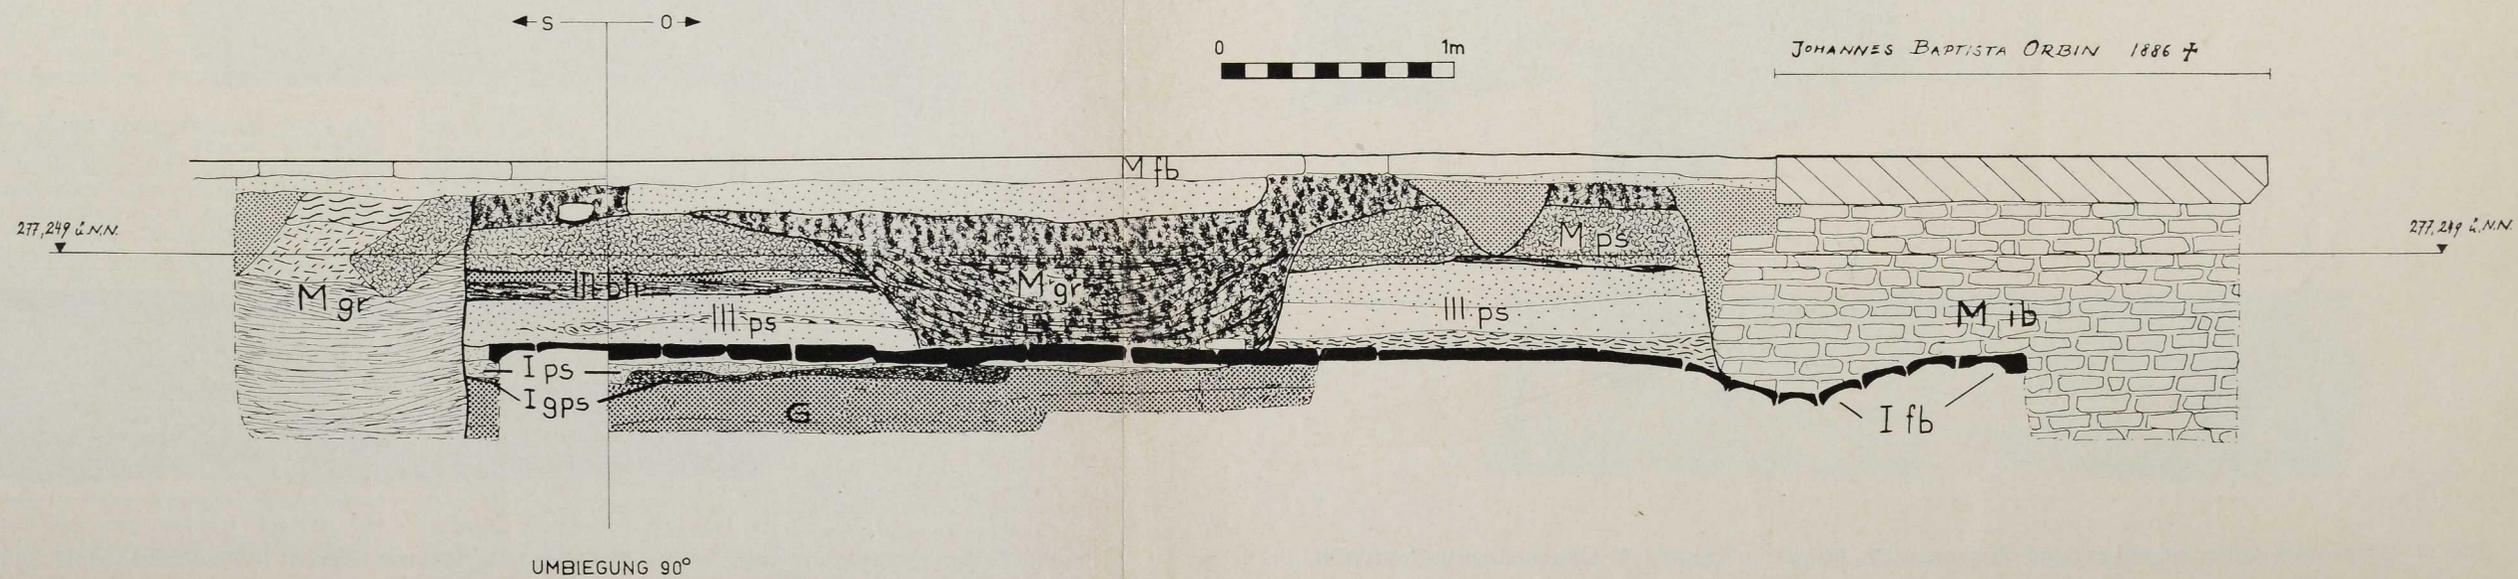
Abb. 15
 Freiburg i. Br.
 Münster
 Schnitt 1969
 Nordseitenschiff,
 West- und Nordprofil

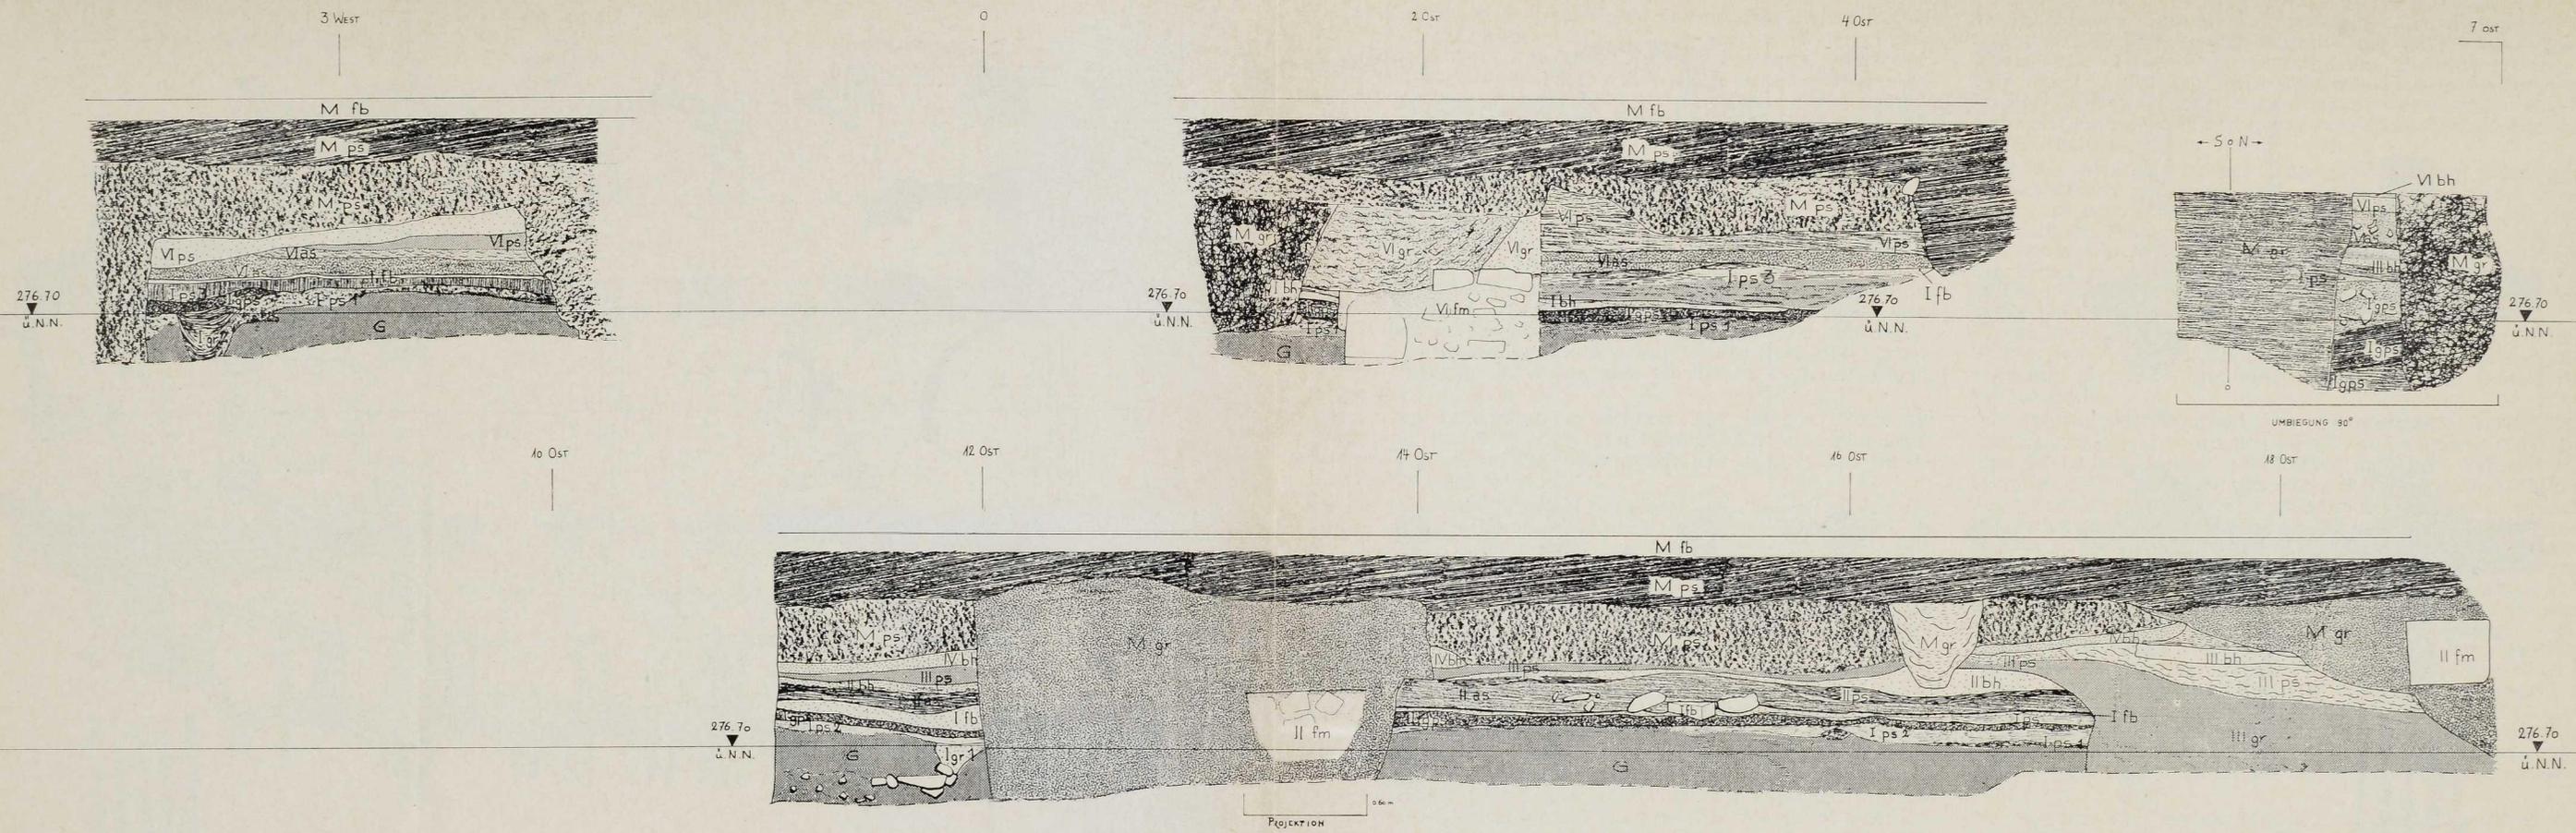
Abb. 16. Oben, obere Mitte und unten links: Freiburg i. Br. Münster. Schnitt 1969 Südseitenschiff. Nordprofil

Während im Südprofil (Abb. 17) eindeutig eine Bauschicht (VI bh) auszumachen ist, fehlt diese im Nordprofil (Abb. 16). Ob ein an dieser Stelle dünner Streifen abgebundener Mörtel, in den unteren Bereich von VI ps im Nordprofil bei ca. 3 Ost eingelagert, zu diesem Bauhorizont zu rechnen ist, scheint fraglich. Die Schicht ist zu dünn (maximal 1 cm), daß sie in die Umzeichnung des Profiles nicht mit aufgenommen werden konnte. Die Schicht VI bh stellt einen gelblichweißen,

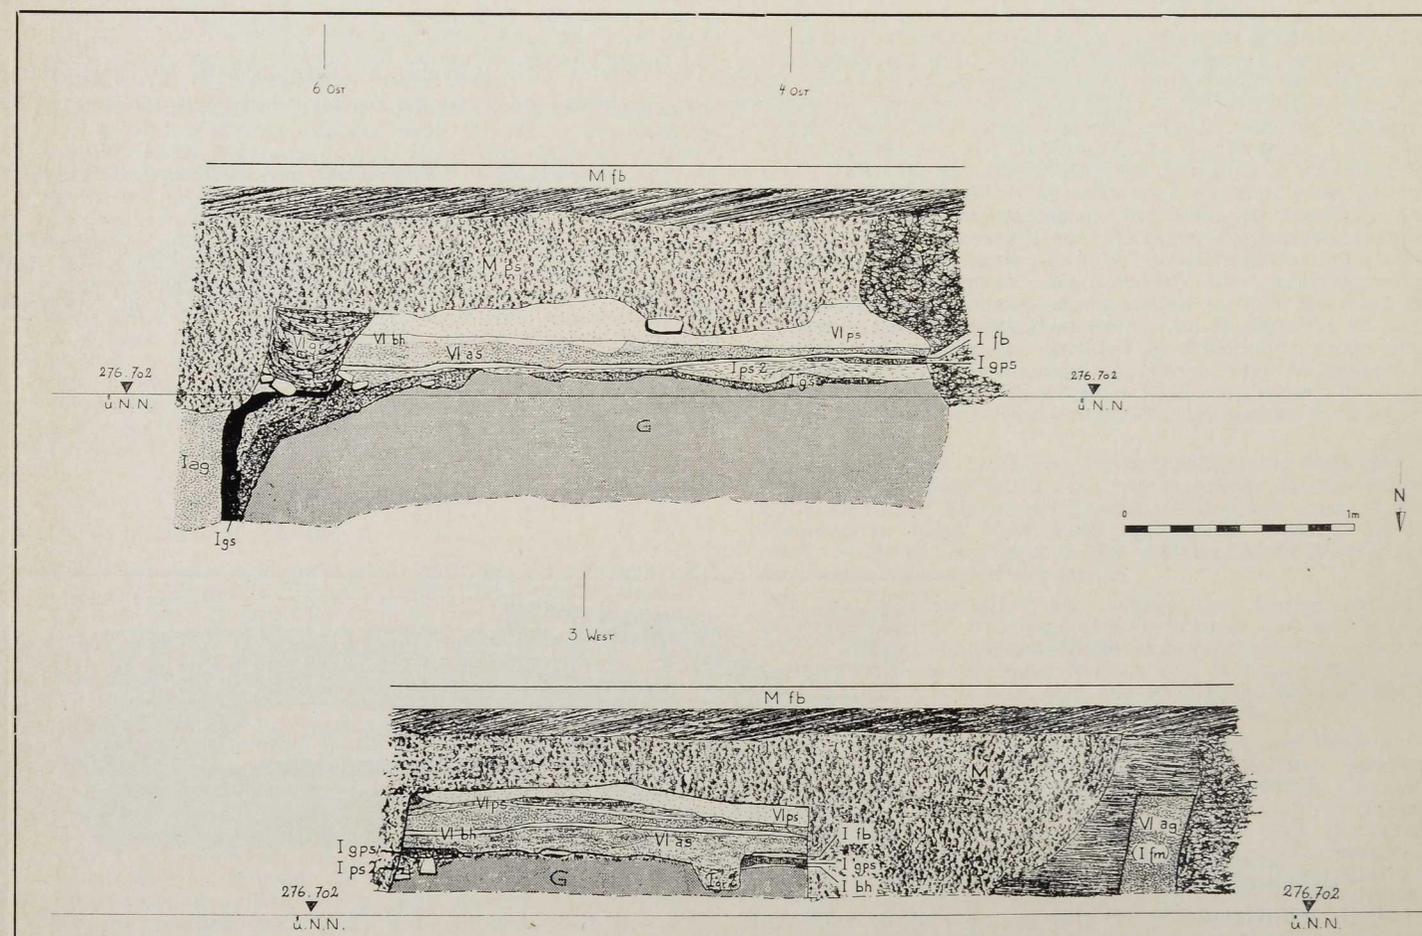
Abb. 17. Untere Mitte und unten rechts: Freiburg i. Br. Münster. Schnitt 1969 Südseitenschiff. Südprofil

Die Schichtenfolge I bricht westlich 4 West, gestört von einer modernen, d. h. nachmittelalterlichen, Grube ab, um auch in den ungestörten Bereichen westlich 7 West nicht mehr aufzutreten²⁹. Hieraus ist zu schließen, daß bei 5,50 West der Westabschluß der ersten Kirche lag. Die Fundamente wurden zu einem späteren Zeitpunkt ausgebrochen und die entstandene Grube mit Bauschutt gefüllt. Die Ausbruchgrube VI ag von I fm wird an anderer Stelle zu beschreiben sein (Abb. 17).

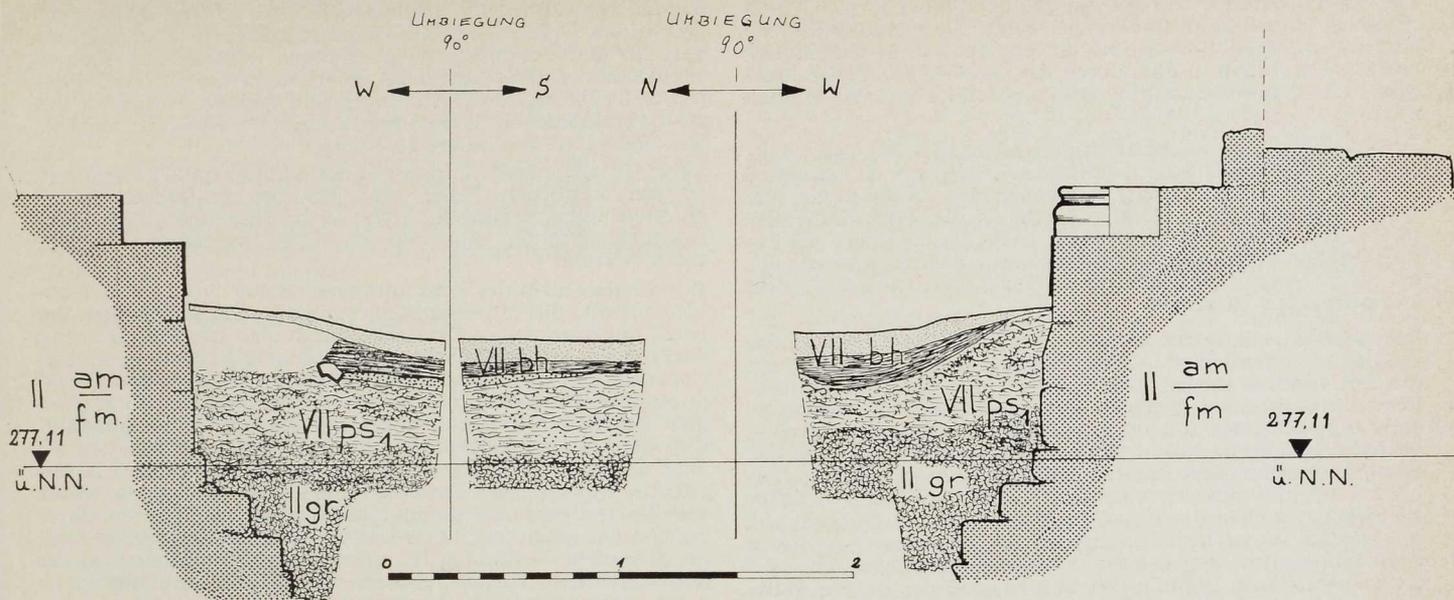
Abb. 18. Freiburg i. Br. Münster. Schnitt 1969 Chor. Nord-, Ost- und Südprofil

Die Stratigraphie des kleinen Schnittes östlich des aufgehenden Mauerwerkes des Chorpolygones (Abb. 18 und 18a) ergibt folgendes Bild: Als Ältestes steht die Auffüllung der Baugrube zu II fm/II am, dem spätaufischen, sog. bertholdinischen Bau an. Es handelt sich um einen Humus, dem wenig Ziegelbruch, kleinteiliger Geröllschotter — aus dem gewachsenen Boden stammend — beigemischt sind. Die Schicht ist recht fest eingebracht worden. Zu VII ps 1 läßt sie sich nur sehr schwer abgrenzen. Die Unterkante der Fundamentbaugrube konnte ebensowenig erfährt werden wie das Westende der Grube, d. h.

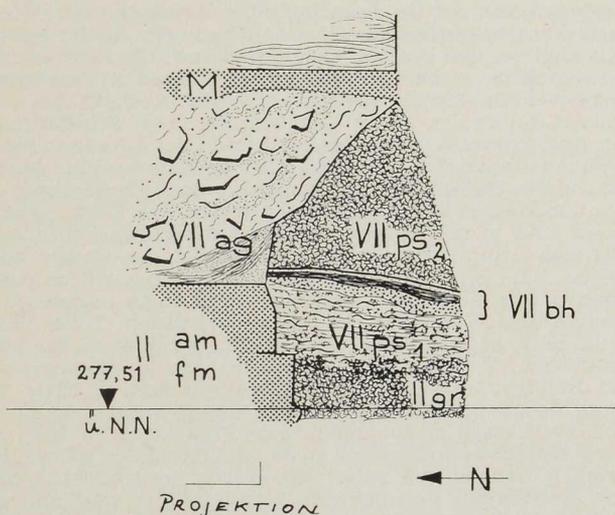
Abb. 18a. Freiburg i. Br. Münster. Schnitt 1969 Chor
Versetztes Ostprofil mit Projektion des bertholdinischen
nordöstlichen Strebebfeilers (II am/fm)

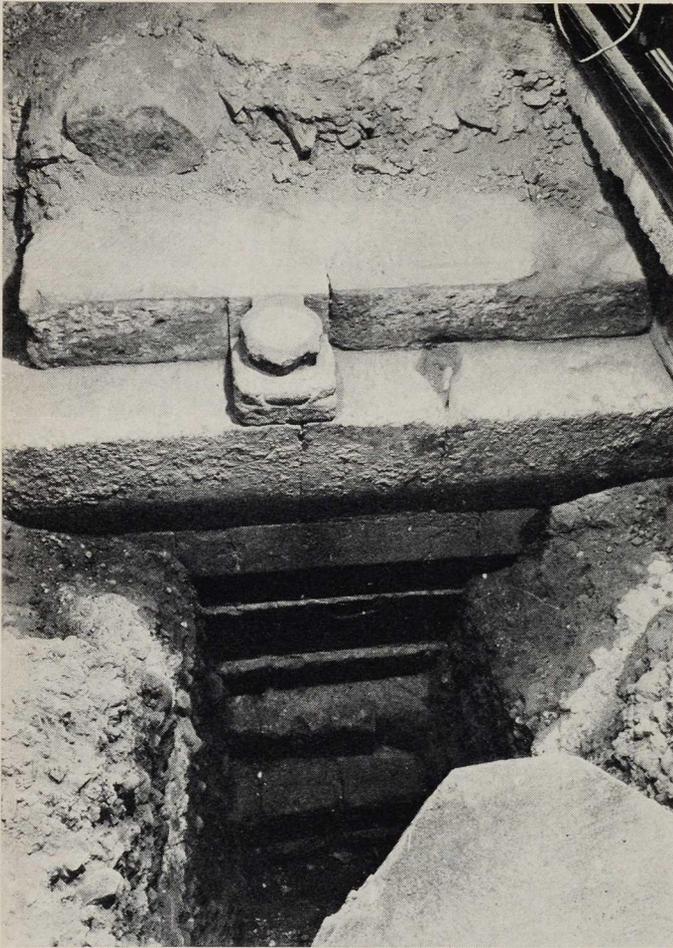
Abb. 19. Freiburg i. Br. Münster. Schnitt 1969 Chor
Ansicht der bertholdinischen Chormauer (II am/fm)
von Osten

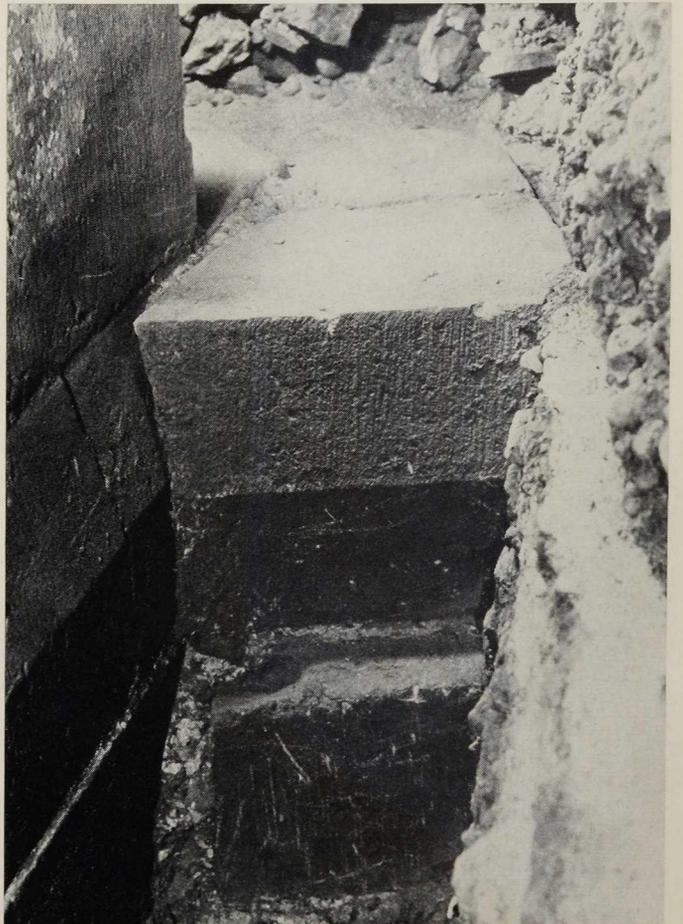
Abb. 20. Freiburg i. Br. Münster
Nordöstlicher Strebepfeiler des bertholdinischen Chores,
nicht gleichzeitig mit der Chormauer aufgeführt

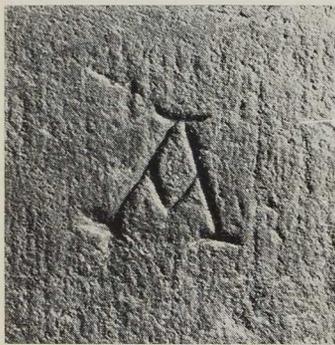
Abb. 22
Freiburg i. Br. Münster
Steinmetzzeichen

auf der Sockelschräge
des bertholdinischen Chores

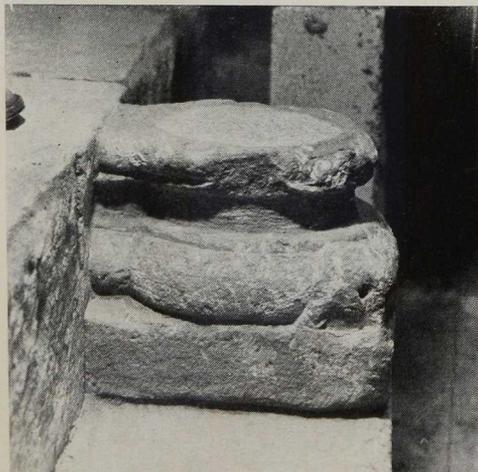
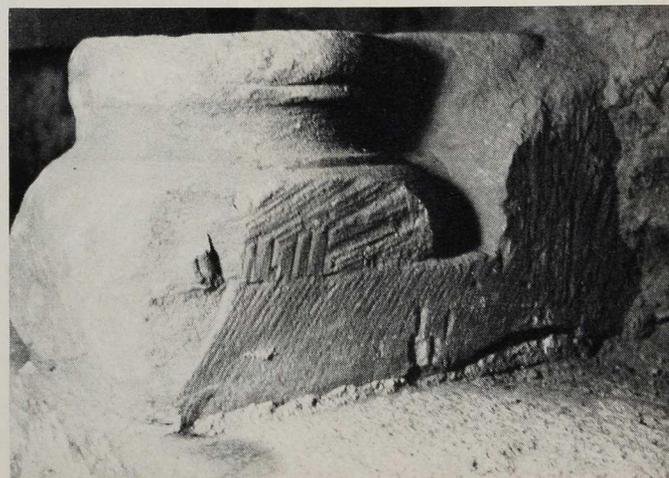
links Abb. 23
bertholdinische
Säulenbasis
auf der Sockel-
bank des Chores

rechts Abb. 24
Nördliche
bertholdinische
Säulenbasis

auf der
Sockelbank.
Nicht voll
ausgearbeitet,
um gegen die
Ecklösung
zu stoßen

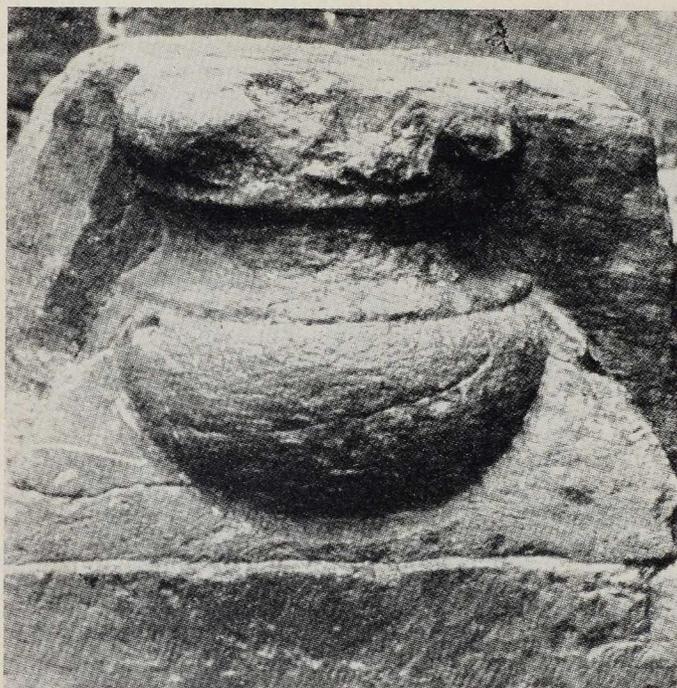
Abb. 25. Freiburg i. Br. Münster

Halbsäulenbasis der Außengliederung der konradinischen
(nördlichen) Nebenapsis (1932)

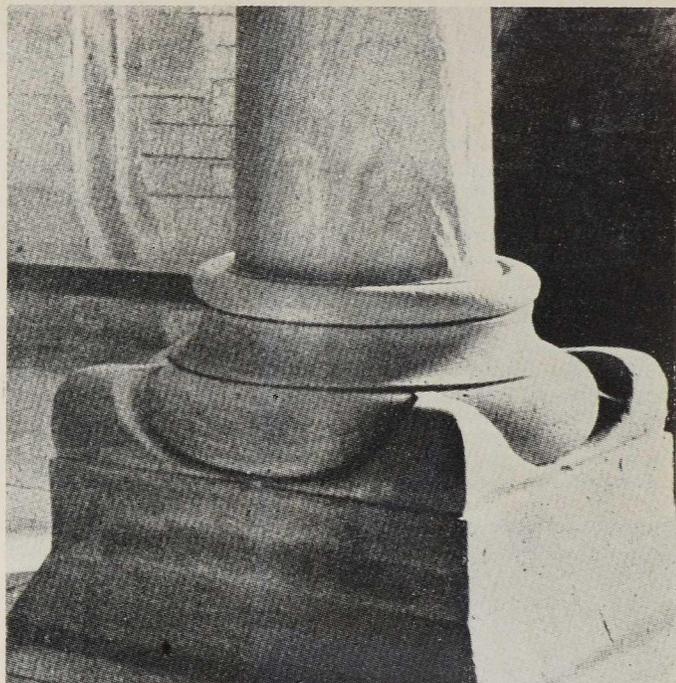
Abb. 26. Rosheim (Elsaß). Langhaus

Säulenbasis

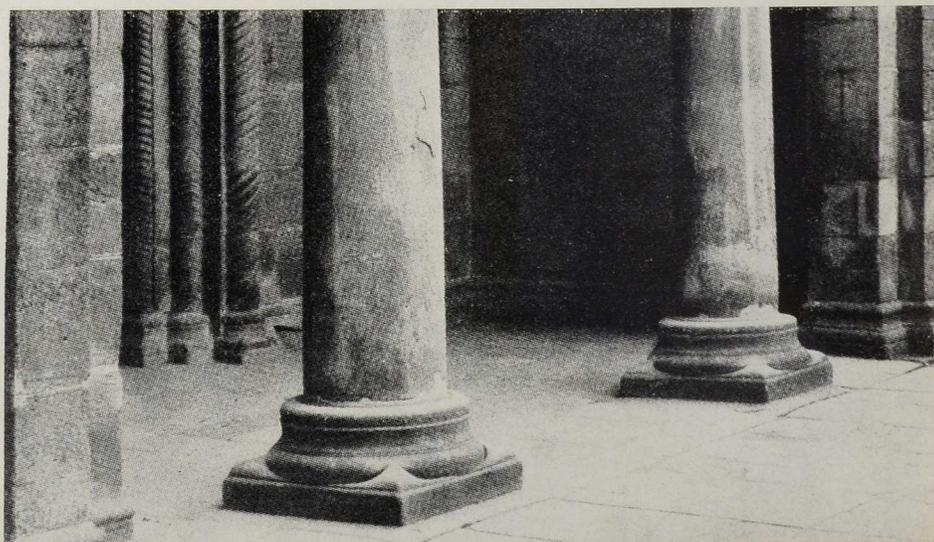
Abb. 28
Maursmünster (Elsaß)
Westvorhalle
Säulenbasen

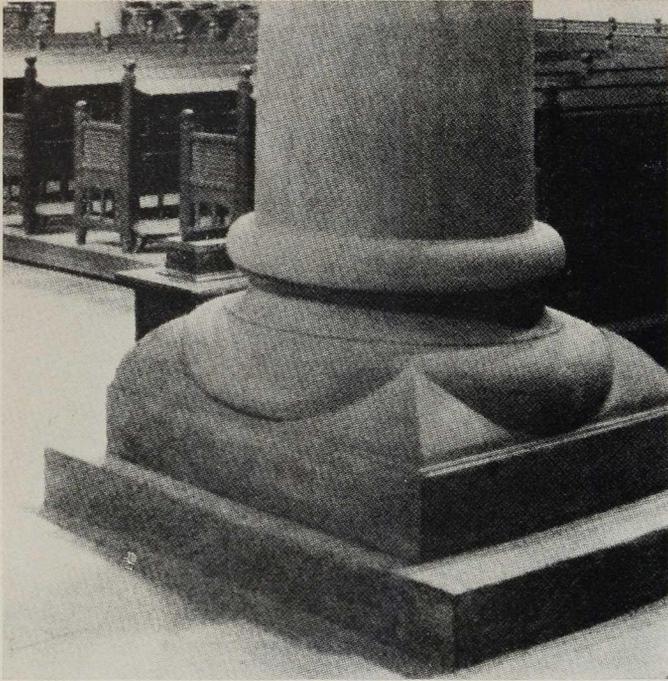
Abb. 29. Alpirsbach (Württ.). Langhaus
Säulenbasis

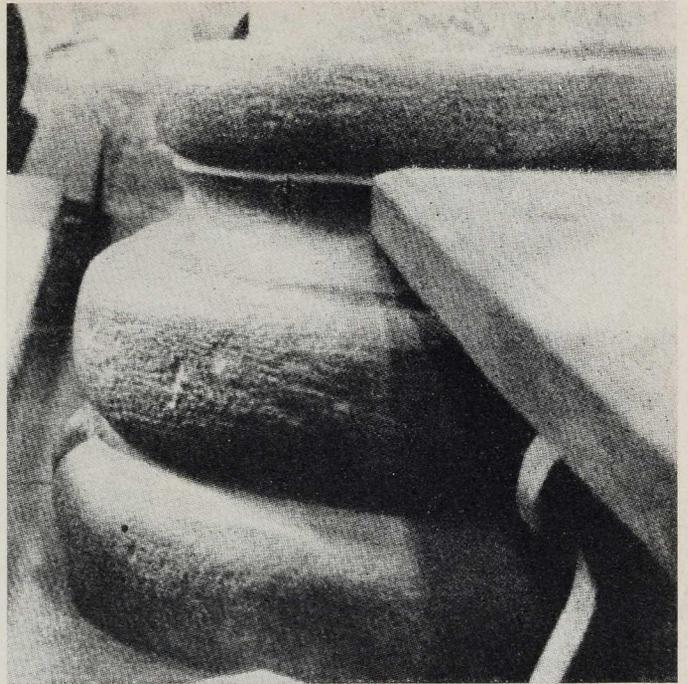
Abb. 30. Lautenbach (Elsaß). Langhaus
Säulenbasis

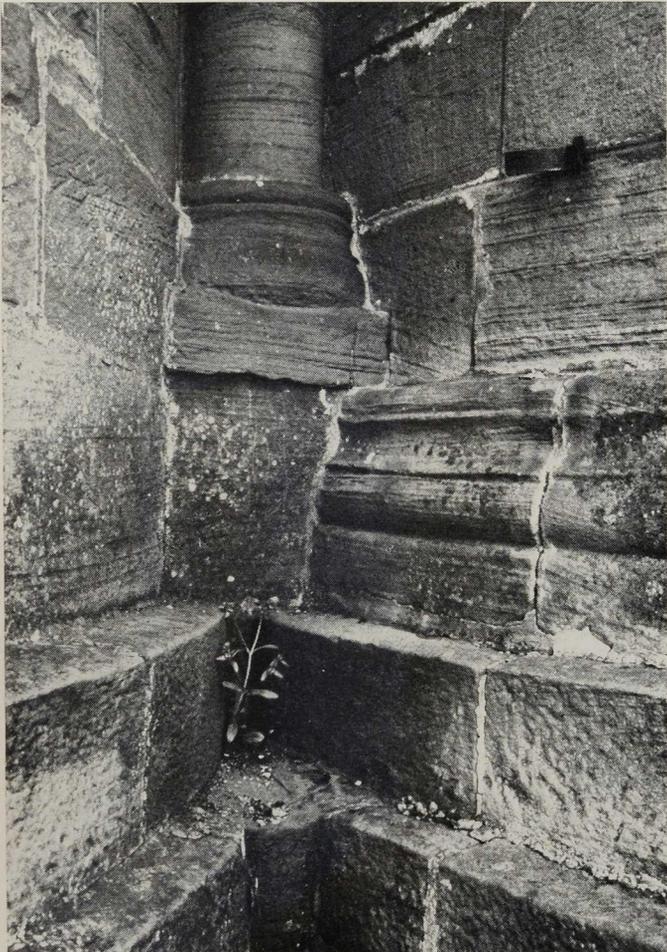
Abb. 31. St. Johann bei Zabern (Elsaß)
Südöstlicher Apisdenzwickel in Sockelhöhe

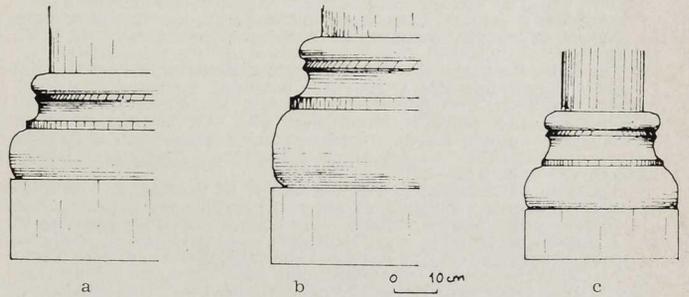
Abb. 32. Mainz. Dom. Säulenbasen

a: Galerie Ostapsis, b: Obergeschoß Gothardkapelle,
c: Galerie Gothardkapelle (nach Kautzsch-Neeb)

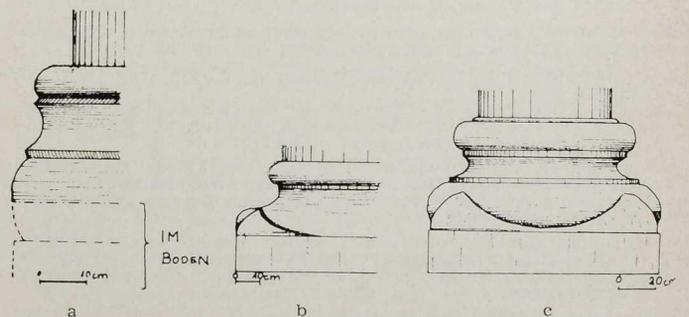
Abb. 33

a: St. Johann bei Zabern (Elsaß), Pfeilerprofil im Westjoch,
b: Schaffhausen, Säulenbasis (nach Hecht),
c: Gengenbach, östl. Langhaus, Säulenbasis (nach Wingenroth)

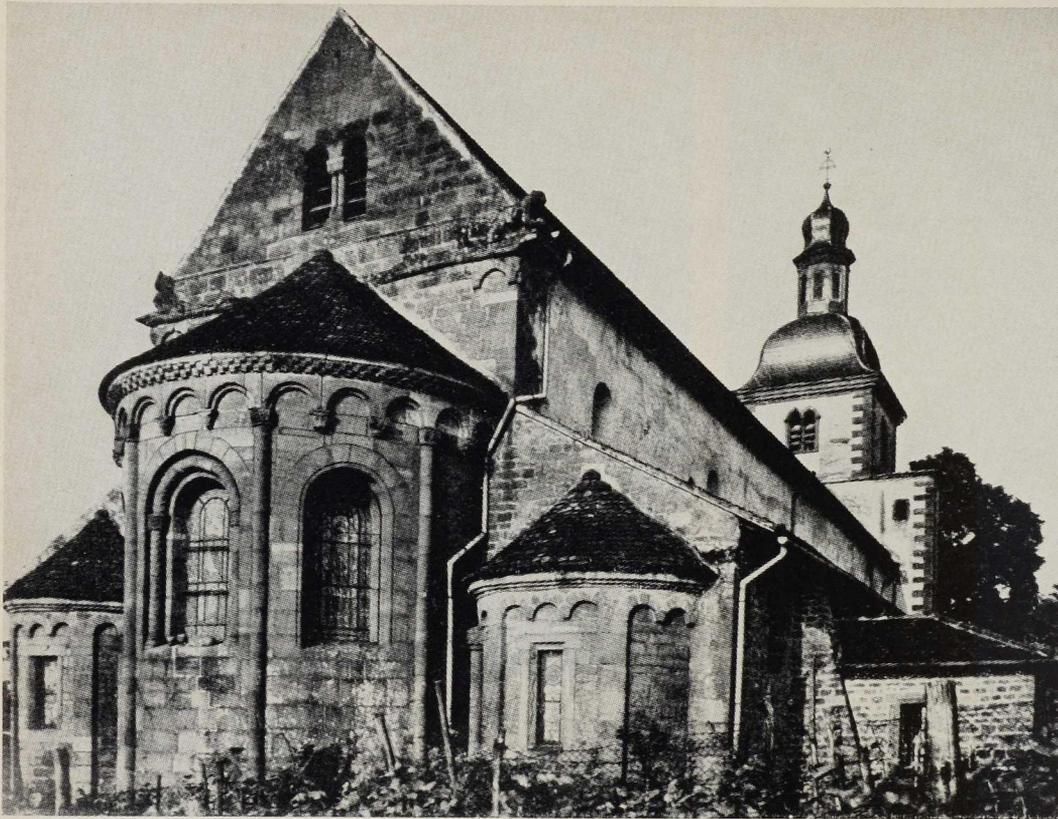
Abb. 34

St. Johann
bei Zabern (Elsaß)
von Nordosten

- 69 Die Rekonstruktion Abb. 1 kann nur als Hypothese gelten, da einige Teile nicht gesichert werden konnten und einer Nachprüfung bedürfen. Die Dachschrägen sind denen von St. Johann bei Zabern (Elsaß) (Abb. 34) angeglichen und scheinen über dem Mittelschiff eher zu steil als zu flach, gleiches gilt auch für die Dachform des Turmes, die an jene des Eulenturmes in Hirsau angeglichen wurde. Der Aufbau des Turmes folgt gleichzeitigen Westtürmen, vornehmlich des Elsaß.
