*Hirsau. Kr. Calw. Südwürttemberg. Ehemaliges Peter- und Paulkloster.
Laienrefektorium und Klosterküche (Haus Nr. 10 und südlich anschließender Garten)*

Von Barbara Scholkmann, Stuttgart

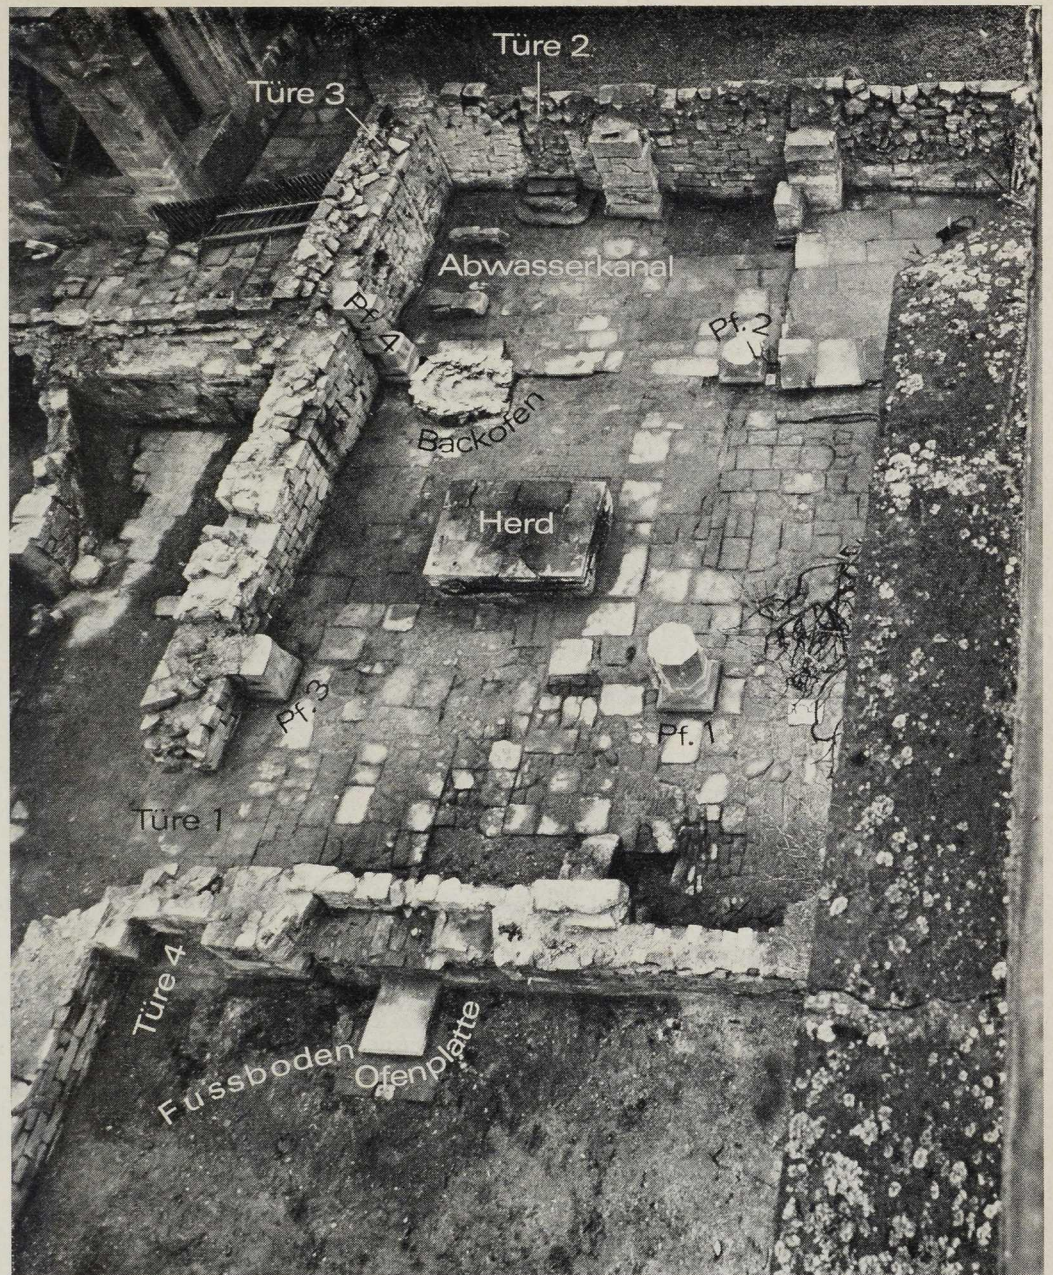
Abb. 29
Hirsau. Kr. Calw
St. Peter und Paul
Klosterküche
von West

einem Brand von 1531 und der Errichtung des Schlosses 1586—1592, dar (Abb.). Der Raum war ursprünglich 18,40 m lang und 11 m breit. Zu einem späteren Zeitpunkt wurde im Westen ein 3,40 m breiter Raum abgetrennt. Das Sandsteinmauerwerk ist bis zu 1,50 m hoch erhalten und teilweise mit Backstein ausgeflickt. Die Küche hat drei Zugänge: Im Norden vom Laienrefektorium (Türe 1) und vom Kreuzgang (Türe 3), im Osten vom Sommerrefektorium (Türe 2) her. Sie wird durch zwei achteckige Stützen (Pf 1 und Pf 2) unterteilt, die ihre Entsprechung in zwei Stützen an der Nordwand haben (Pf 3

und Pf 4). Der Fußboden besteht teils aus Sandstein-, teils aus gebrannten Tonplatten und weist in der Süd-Ostecke eine podestartige Erhöhung auf. Die Südwand zeigt vermauerte Fensteröffnungen.

Von der Innenausstattung sind ein aus Sandstein aufgemauertes Herd sowie ein Backofen erhalten, der eine Kuppel aus Backstein besaß. Außerdem finden sich zwei Auflager für einen Tisch oder eine Bank sowie ein in Nord-Südrichtung verlaufender Kanal, der wohl das Abwasser aufnahm.

Der Nebenraum war ursprünglich durch einen später vermauerten Zugang von der Küche aus zugänglich (Türe 4). Im Innern lassen sich die Standplatte für einen Ofen, der von der Küche aus geheizt wurde, und verkohlte Reste eines Holzfußbodens nachweisen. In der Süd-Westecke führte ein in Resten erhaltener Treppenaufgang zu einer jetzt vermauerten Türöffnung in der Nordwand des Schloßturms.

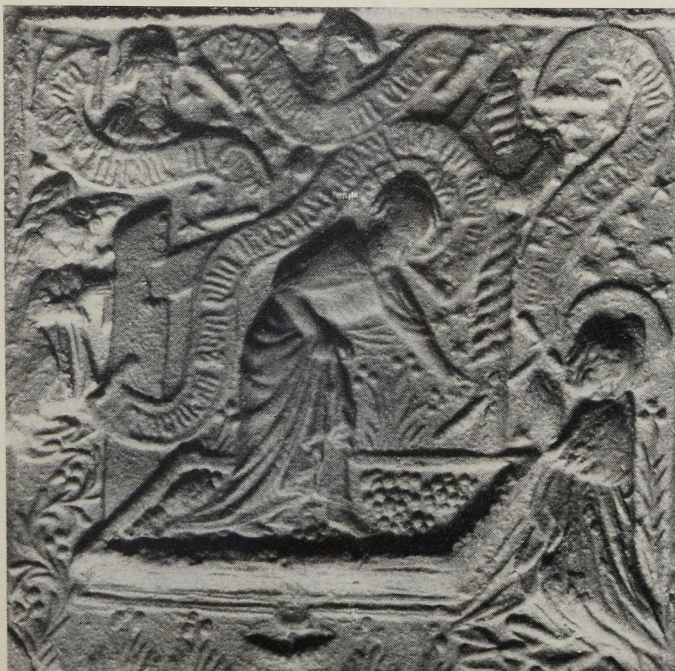
Abb. 30
Hirsau. Kr. Calw. Kloster St. Peter und Paul
Tonmodell. Christus in der Kelter
mittelrheinisch. 1. Hälfte 15. Jh.
Aus dem Brandschutt der Klosterküche

Im Brandschutt fanden sich zahlreiche Fundgegenstände (z. B. Abb.), die ein anschauliches Bild der Küchenausstattung vor dem Brand geben und deren Bearbeitung den Forschungsstand vor dem Brand geben und deren Bearbeitung den Forschungsstand für verschiedene Fundgruppen bereichern wird.
