### *Bergung eines römischen Kellers in Wössingen (Lkrs. Karlsruhe)*

Von Albrecht Dauber, Karlsruhe

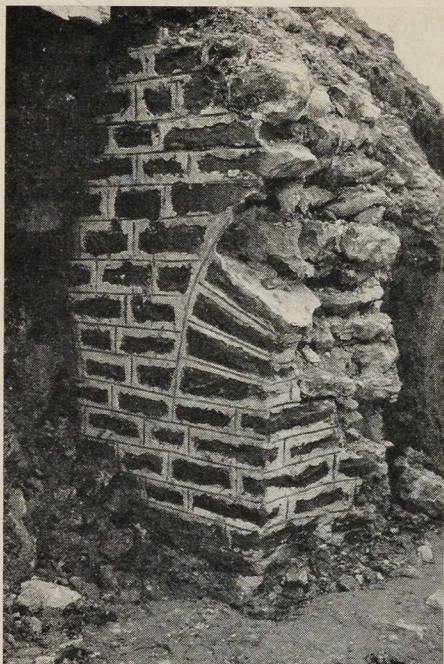
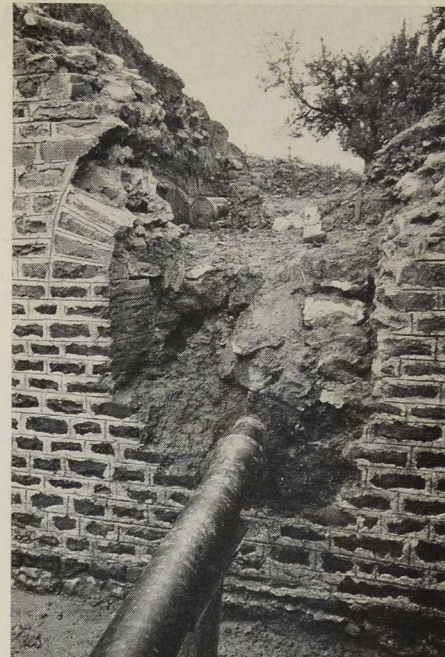
Wössingen (Ldkrs. Karlsruhe)  
Römischer Keller  
links Westwand bei der Entdeckung  
rechts Beschädigung durch Wasserleitung  
Alle Aufnahmen dieses Aufsatzes  
Bildarchiv StAfD Karlsruhe

und die Westwand, weisen je zwei gleiche Nischen auf, die nur in kleinen Maßdifferenzen voneinander abweichen. Von diesen beiden Paaren ist jeweils die nördliche Nische bei der Auffindung vom Bagger beschädigt worden.

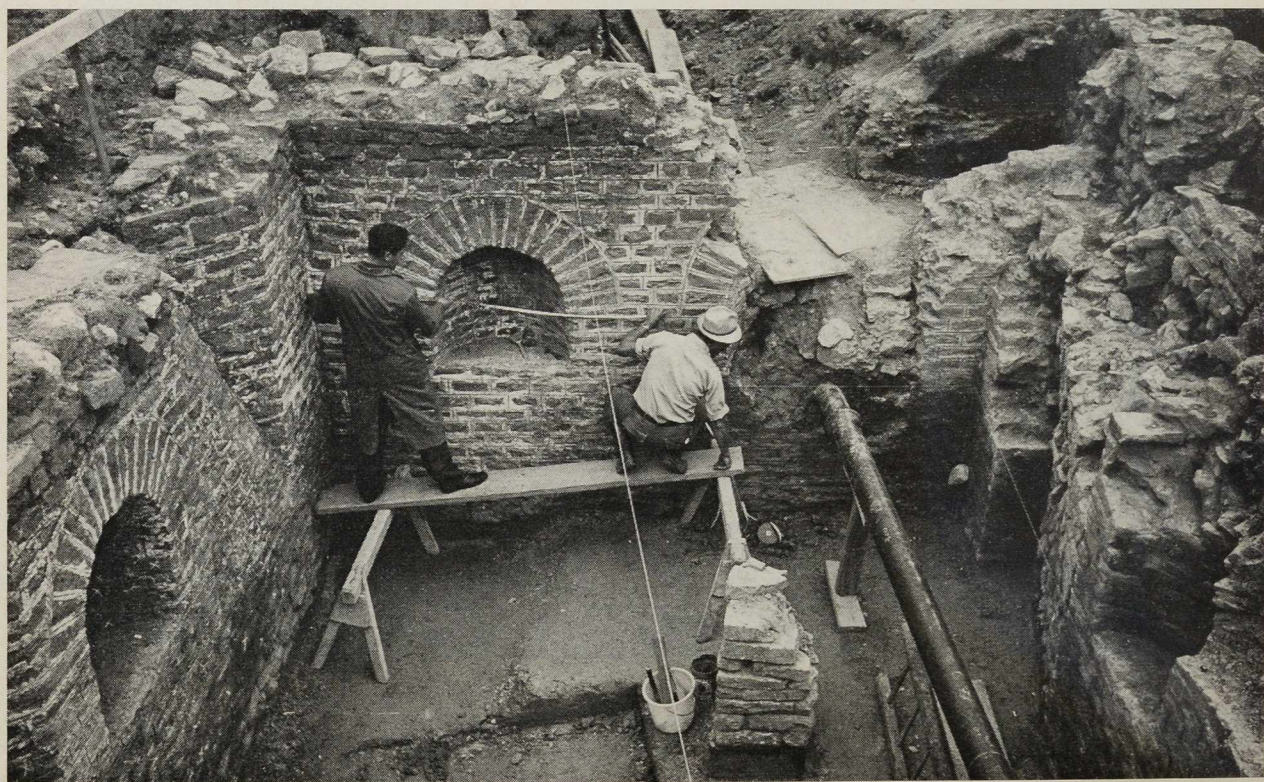
Wössingen. Römischer Keller. Vermessung nach Freilegung

Der Keller stellt im Grundriß ein etwas verschobenes Rechteck dar, dessen Seitenlängen (Lichtmaße) 5,85 m und 5,55 m für die Süd- und die Nordseite, je 4,15 m für die West- und

die Ostseite betragen. Ein Zugang befindet sich an der Nordseite, nahe der Nordwestecke. Er führte über eine Treppe (ehemals Bohlenbelag auf Erdstufen), von der noch 22 Stufen im Wandputz ablesbar waren. Ihr Austritt war nicht mehr zu ermitteln.

Die Wände des Kellers sind reich gegliedert. Die Südwand zeigt in der Mitte eine gewölbte Nische von 0,85 m Breite und 0,76 m Scheitelhöhe. Der Bogen der Nische ist aus keilförmigen Steinen gemauert.

Die Nische der Südwand wird beiderseits flankiert von Lichtschrägen, die in Fensteröffnungen von etwa 30 cm lichte Weite münden. Bei beiden Öffnungen ist die Sohlbank mit 2,10 m über Fußboden erhalten, während die Höhe der hochrechteckigen Öffnung nicht mehr feststellbar war.

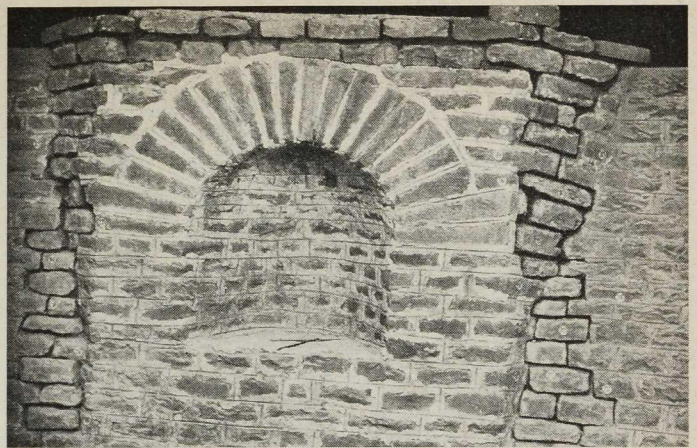
Wössingen  
Römischer Keller

Trennung  
der  
Transportblöcke

links  
Ostwand

rechts  
Südwand

Die Trennung der Transportblöcke voneinander geschah durch Herausnahme der Bindersteine in jeder zweiten Mauerwerksschicht. Sodann erhielt zunächst die Innenseite jedes Blockes, später nach Freibaggern der Rückseite auch diese eine etwa 10 cm starke Betonplatte vorgesetzt. Die Betonplatten waren mit Baustahlgewebe armiert und enthielten außerdem je zwei 30-mm-Moniereisen, die unter dem Block durchgreifend miteinander verschweißt wurden. Die nach oben überstehenden Eisen wurden schließlich zu Haltebügeln verschweißt, die als Ansatzpunkte für den Hebekran dienten. Während die Betonplatten an die neutralen Außenseiten unmittelbar anbet-

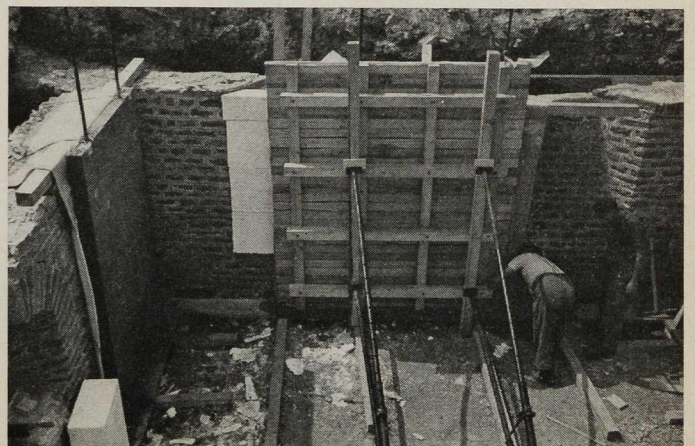
Wössingen  
Römischer Keller

rechts oben  
Verschalung  
Südwand  
(Mittelblock)

links unten  
Verschalung  
der Ostwand;  
vorbereitende  
Armierung  
in der Südwand

rechts unten  
Ostwand (links),  
Schutzplatte innen;  
Mittelblock  
Südwand  
eingeschalt

niert wurden, wo sie nach der Wiederaufstellung als Verstärkung bleiben, wurden die Schutzplatten vor der Schaueite gegen diese mit einer Schaumgummimatrize abgepolstert und mit einer Kunststoffolie isoliert, so daß sie nach der Aufstellung leicht entfernt werden konnten. Die Nischen und die Lichteinfallsschrägen wurden durch Einbau von Styropor auf eine einheitliche Flucht gebracht.

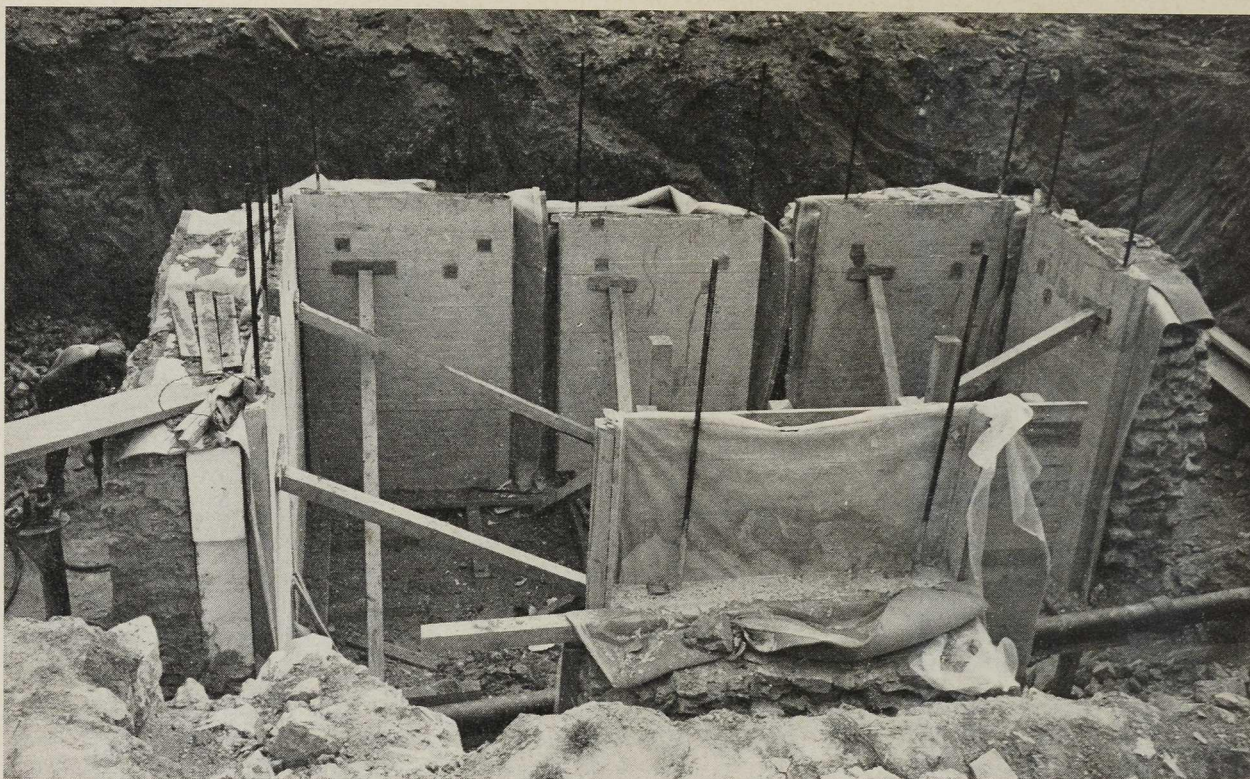
Wössingen (Ldkrs. Karlsruhe). Römischer Keller. Alle Wände mit Schutzplatten innen

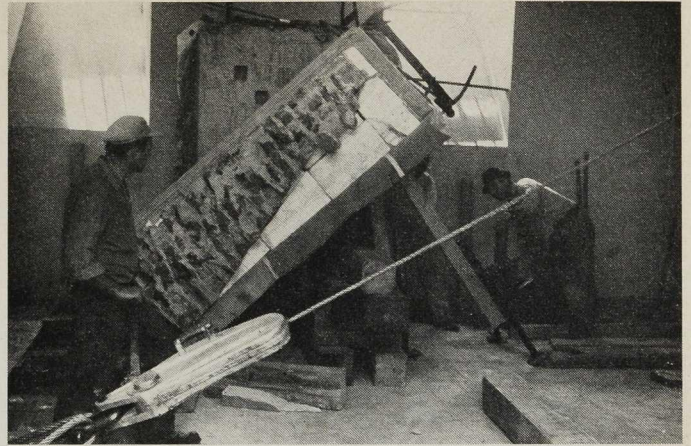
Karlsruhe  
Schloß  
Badisches  
Landesmuseum  
links oben  
Einführen  
eines Blockes  
in den  
Aufzugschacht  
links darunter  
Transport  
in den Keller  
rechts oben  
Aufstellen  
eines Blocks  
rechts darunter  
Abnahme  
einer Schutzplatte

Die so ummantelten Teile mit je acht bis zehn Tonnen Gewicht wurden am 19. August 1967 gehoben und mittels Tieflader nach Karlsruhe überführt. Sie wurden beim Schloß abgeladen, durch einen Aufzugschacht in das Kellergeschoß des Schlosses eingeführt und dort auf Rollen an den vorbereiteten Aufstellungsplatz bewegt. Die Aufstellung der einzelnen Stücke war der schwierigste Teil des Vorgangs, weil der beschränkten Raumhöhe wegen kein Kran benutzt werden konnte. Es mußte vielmehr ein kompliziertes Seilzugsystem mit Umlenkrollen erdacht werden, das für jeden der Blöcke neu eingerichtet werden mußte.

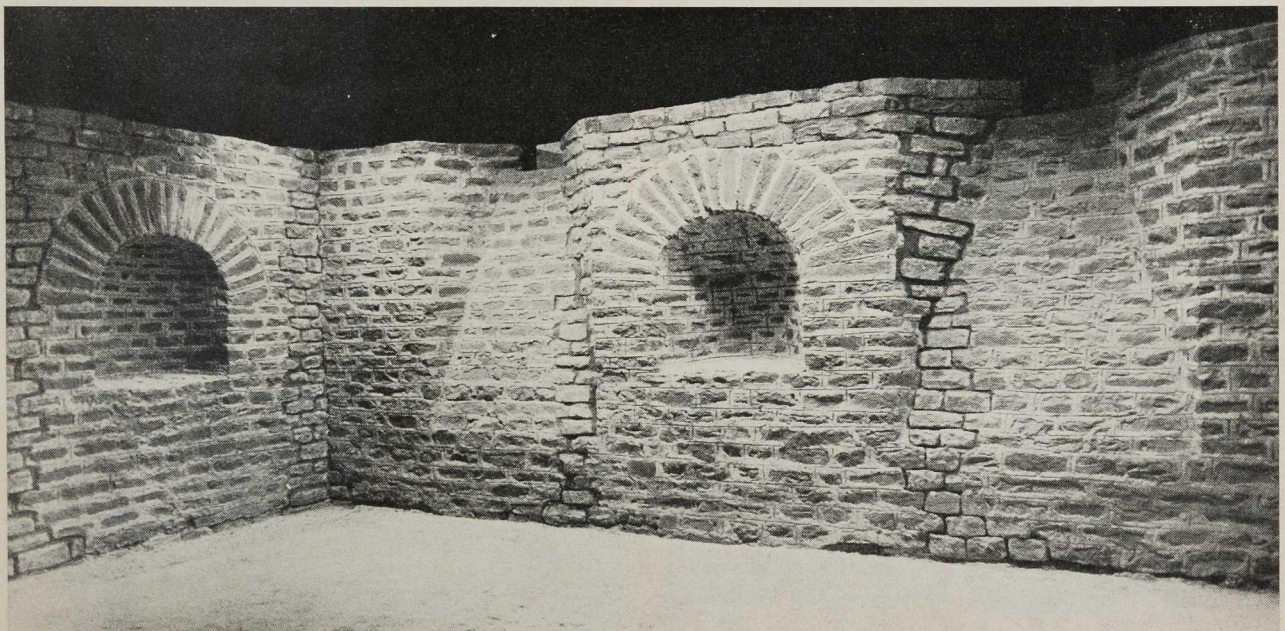
Karlsruhe. Schloß. Der römische Keller aus Wössingen nach seiner Wiederaufstellung im Badischen Landesmuseum

Die bei der Auffindung vom Bagger zerstörten Teile wurden in Sandsteinquadermauerwerk in Anlehnung an das Vorhandene neu aufgeführt.
