Die Klosterkirche St. Luzen in Hechingen ist höchst gefährdet!

Von Oscar Heck, Hechingen

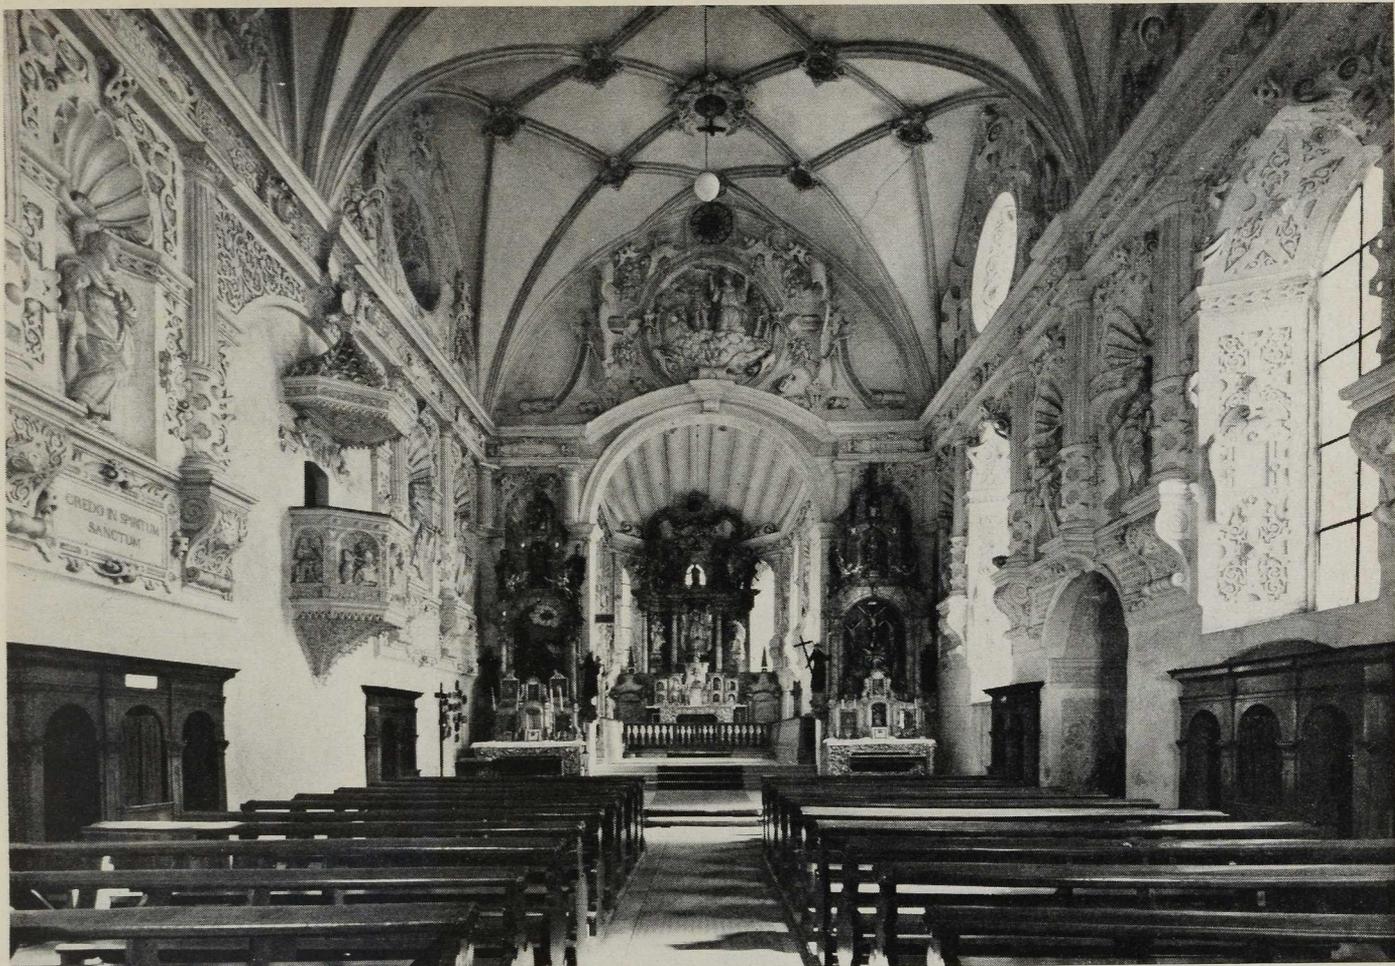
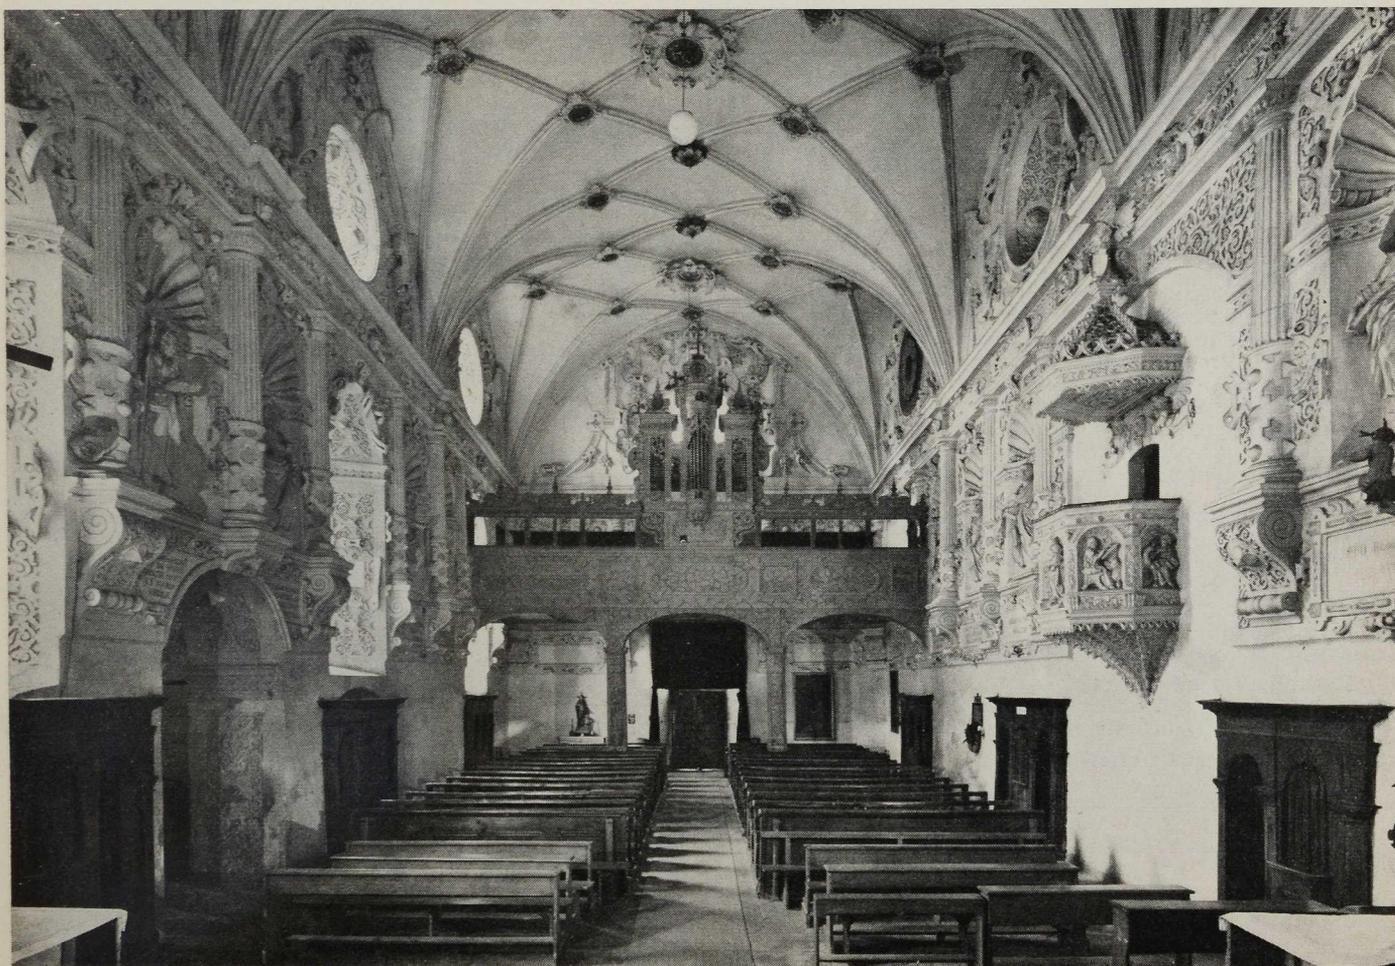
S. 31 Innenraum
oben nach Osten
unten nach Westen

Man darf jetzt nicht mehr länger schweigen: Der Bau der St. Luzen-Kirche ist allzu lange vernachlässigt worden und daher jetzt in seiner Konstruktion gefährdet. Die Längswände weichen nach außen; dadurch verlor das Holzgewölbe seine ursprüngliche Form und geriet aus den Fugen. Die vielen schweren Risse im Gewölbestück beweisen dies. Und das Kirchendach zeigt bedenkliche Schäden.

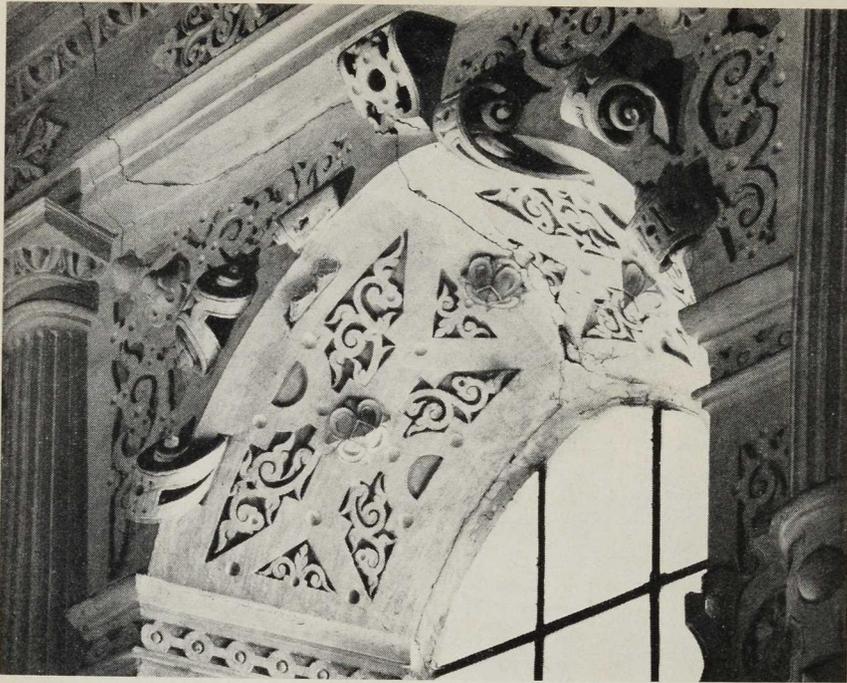
Hechingen

Zerrissener Fenstersturz

In den senkrecht aufgehenden Wänden ist der Stuck ebenfalls vielfach zerrissen. Kaum ein Fenstersturz ist heil geblieben, und kaum ein Stück Wand ist ohne Risse. Man hat sich nie die Mühe gemacht, diese Risse durch Gipsbänder daraufhin

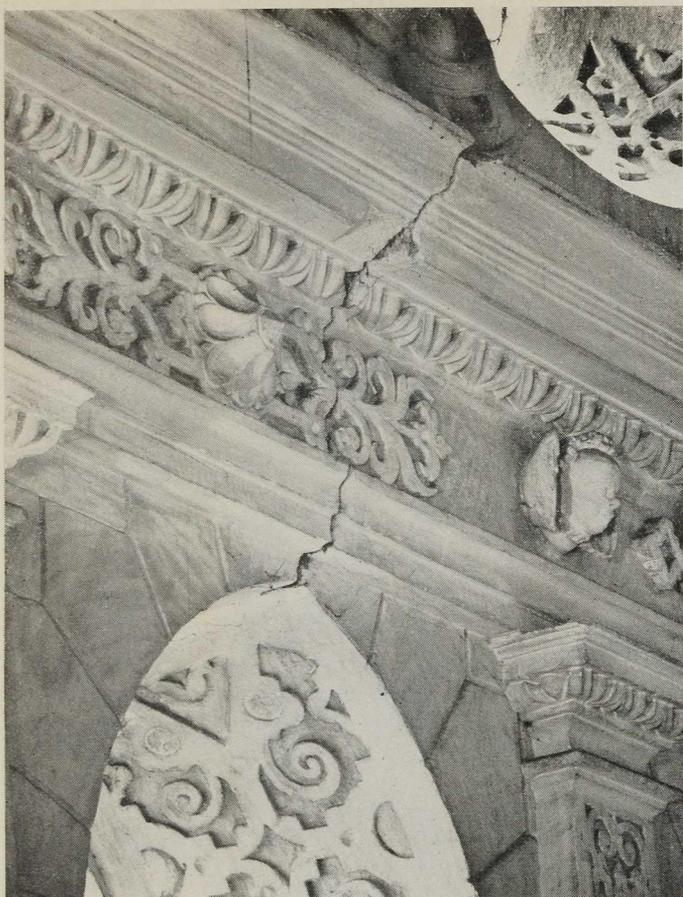
Hechingen

Zerrissener Fenstersturz

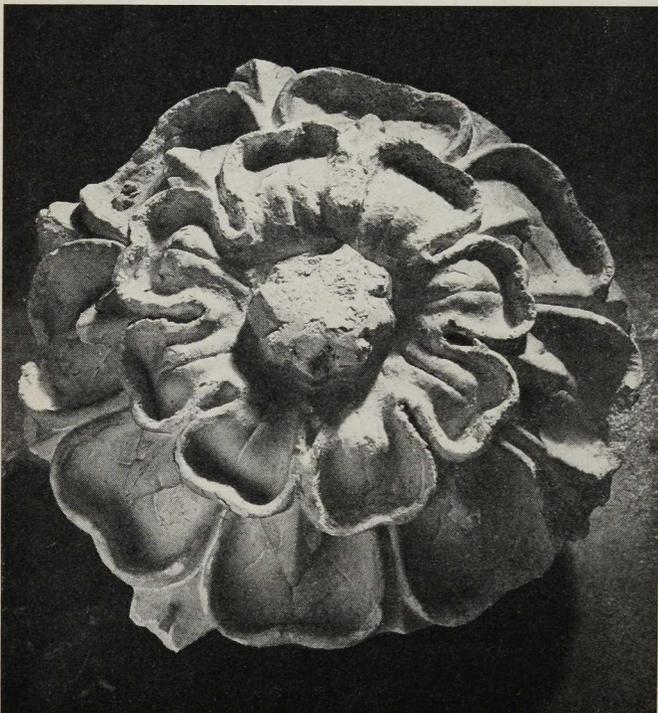
Hechingen

abgestürzte Stuckrosette

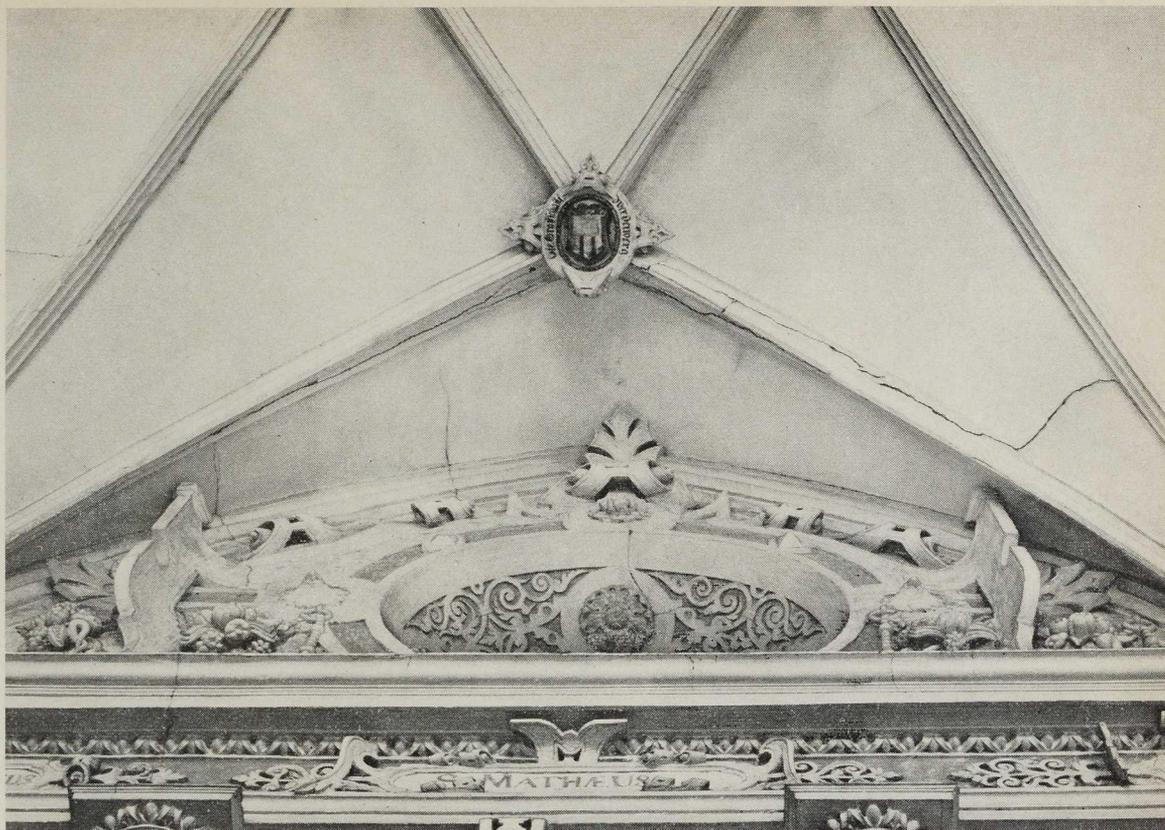
Hechingen
 St. Luzen
 Gewölbeschäden
 über dem
 Nordschiff

zu prüfen, ob sie in Ruhe oder — was weit schlimmer wäre — in Bewegung sind. Es existiert keine gutachterliche Äußerung eines Statikers, der Erfahrungen an alten Bauwerken gesammelt hat. Nichts ist versucht worden, was den Ursachen der Schäden nachgegangen wäre. Man schmierte die auffallendsten Risse mit Mörtel zu; billiger ging es nicht mehr.

Wenn nicht bald eine gründliche Instandsetzung erfolgt, muß das Land mit dem Verlust dieses kostbaren Baudenkmals rechnen. Darum wenden wir uns an alle, die es angeht: das Fürstliche Haus Sigmaringen, das Erzbischöfliche Ordinariat in Freiburg, das Staatliche Amt für Denkmalpflege in Tübingen und an die Katholische Kirchengemeinde in Hechingen mit dem dringenden Appell:
