## Bodo Cichy: Die Rettung des Schloßchens in Esslingen-Weil

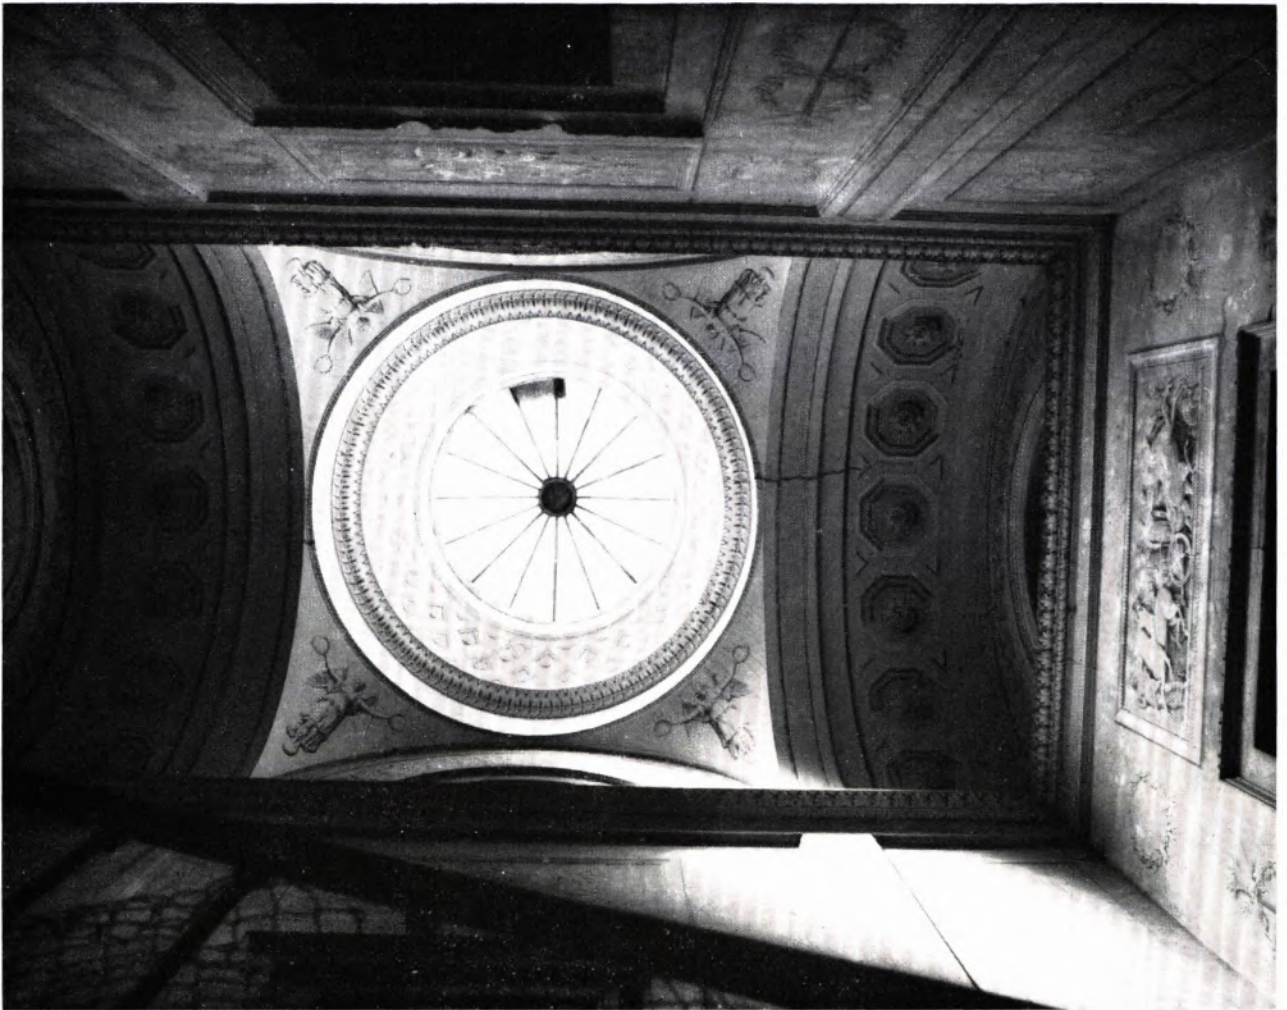
BLICK IN DIE LICHTKUPPEL ÜBER DEM TREPPENHAUS VON SCHLOSS WEIL. Die Idee, ein gefangenes, also von Räumen ringsum eingeschlossenes und nur von oben her belichtbares Treppenhaus zu schaffen, ist kühn. Fast revolutionär aber mußte es zur damaligen Zeit sein, den zeltartigen Verschuß über dem Kuppelauge als Glas-Eisen-Konstruktion zu geben. Großartig wie das architektonische Konzept die gemalte Ausstattung des Treppenhauses. Auf Ocker-Braun-Töne beschränkt, ist sie mit solchem Raffinement geschaffen, daß es schwierig wird, gemalte und plastische Teile voneinander zu trennen (vgl. Abb. S. 31).

Anschauung kennt, allerlei Erwartung, und den Bauhistoriker läßt sie aufhorchen durch den Hinweis auf die Verwendung einer Eisenkonstruktion, die, heute als bautechnische Möglichkeit neben Beton, Fertigteil, Leichtmetall und dergleichen bereits wieder vergessen, damals (1819) als eine revolutionäre, in Frankreich zuerst aufgekommene Art des Bauens gelten mußte. In der Tat hat der Architekt des Weiler Schlößchens, der Italiener Giovanni Salucci, den Baustoff Eisen hier, soweit wir wissen, zum erstenmal in systematischer Weise in den Hochbau unseres Landes eingeführt. Nicht nur für die das Bauwerk umringende Bogengalerie (Abb. S. 32), sondern auch für das als gläserne Kuppel ausgebildete Oberlicht, das dem zentral angeordneten Treppenhaus Licht zuführt (Abb. oben).

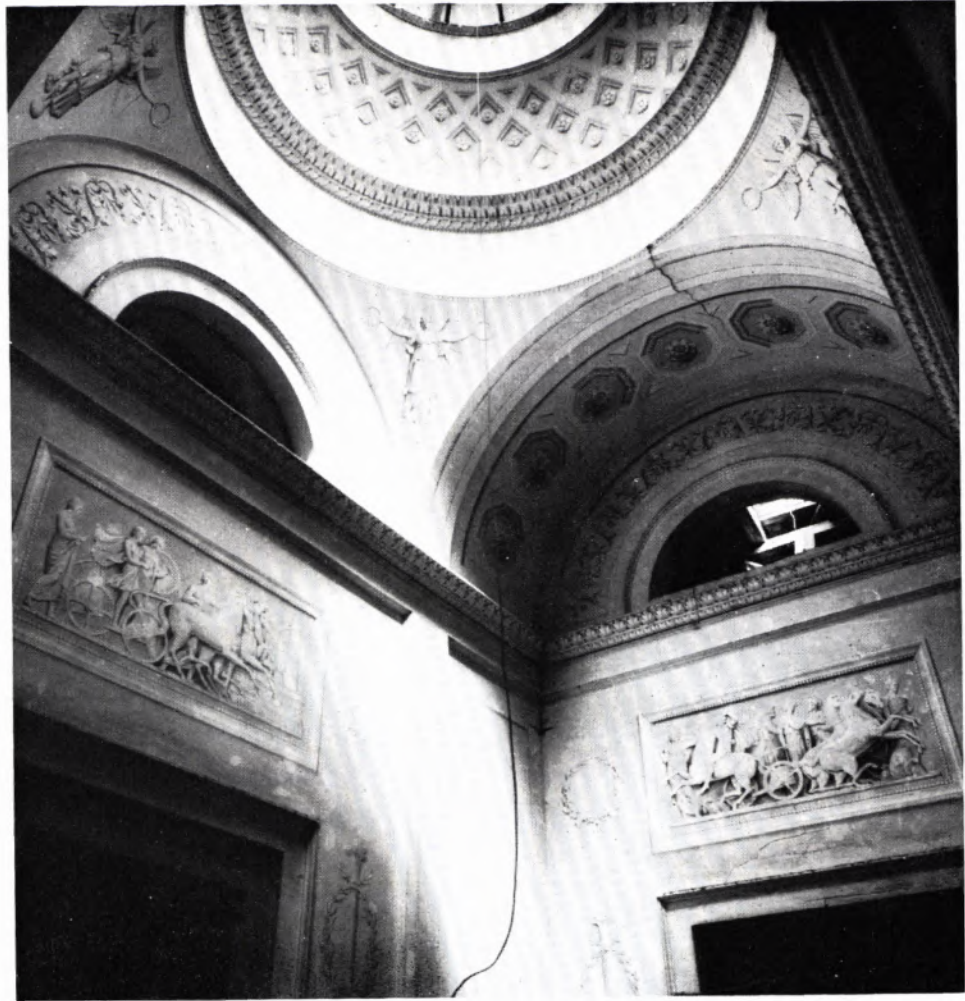
SCHRÄGBLICK DURCH DIE OBERE PARTIE DES TREPPENHAUSES VON SCHLOSS WEIL. Was bei der Betrachtung des auf der nebenstehenden Seite gezeigten Bildes schon angesprochen wurde, der raffinierte, dem Auge fast unlösbare Zusammengang von Architektur und Malerei, wird hier noch deutlicher. Alles, was plastisch gearbeitetes Beiwerk zu sein scheint, die Kassetten, Frieze, Reliefsupraporten, ist gemalt. Das Geheimnis der Bindung: Die Ausrichtung der Beschattung auf die Lichtquelle, das Kuppelauge!

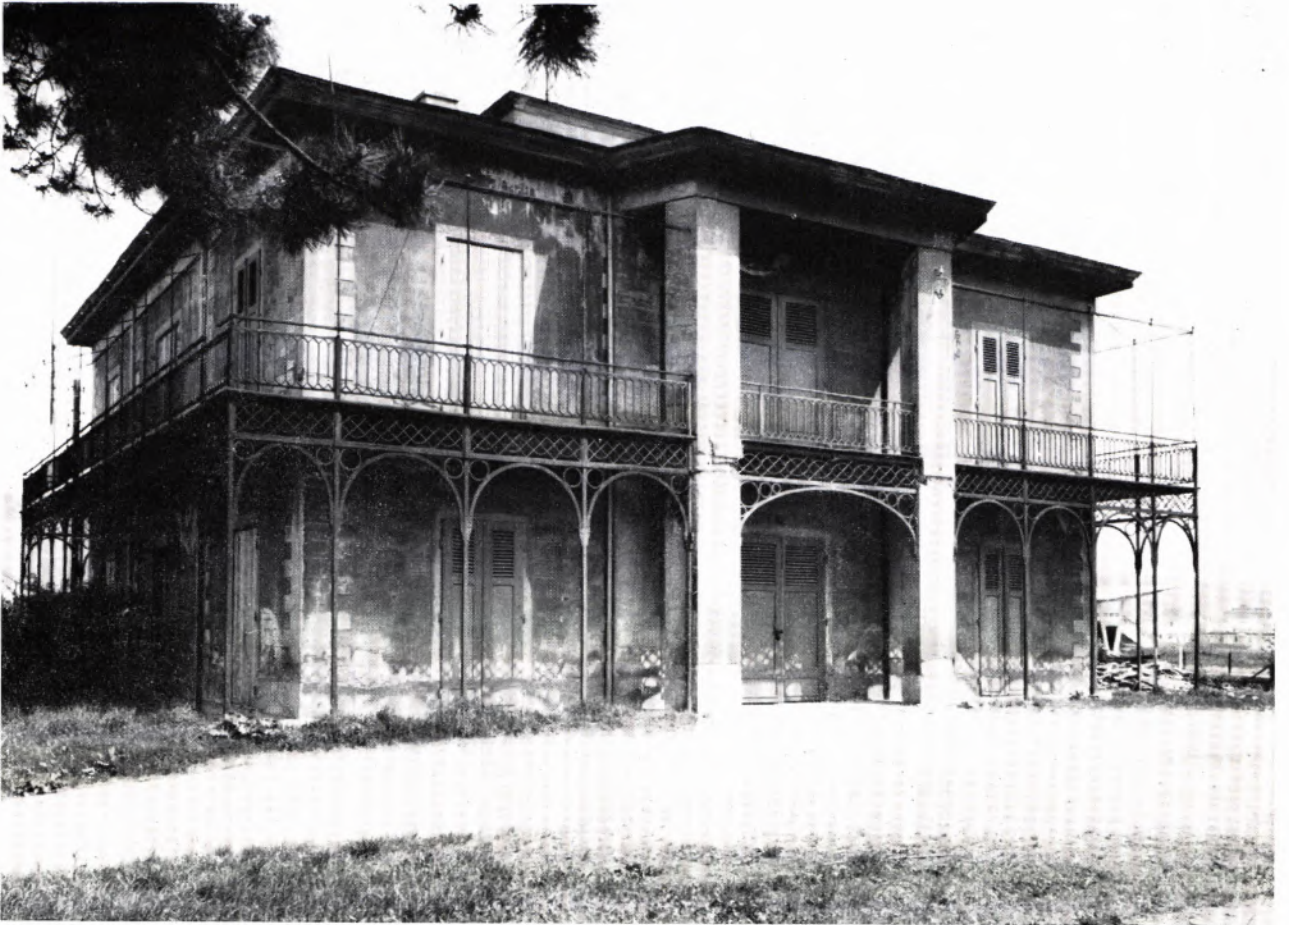
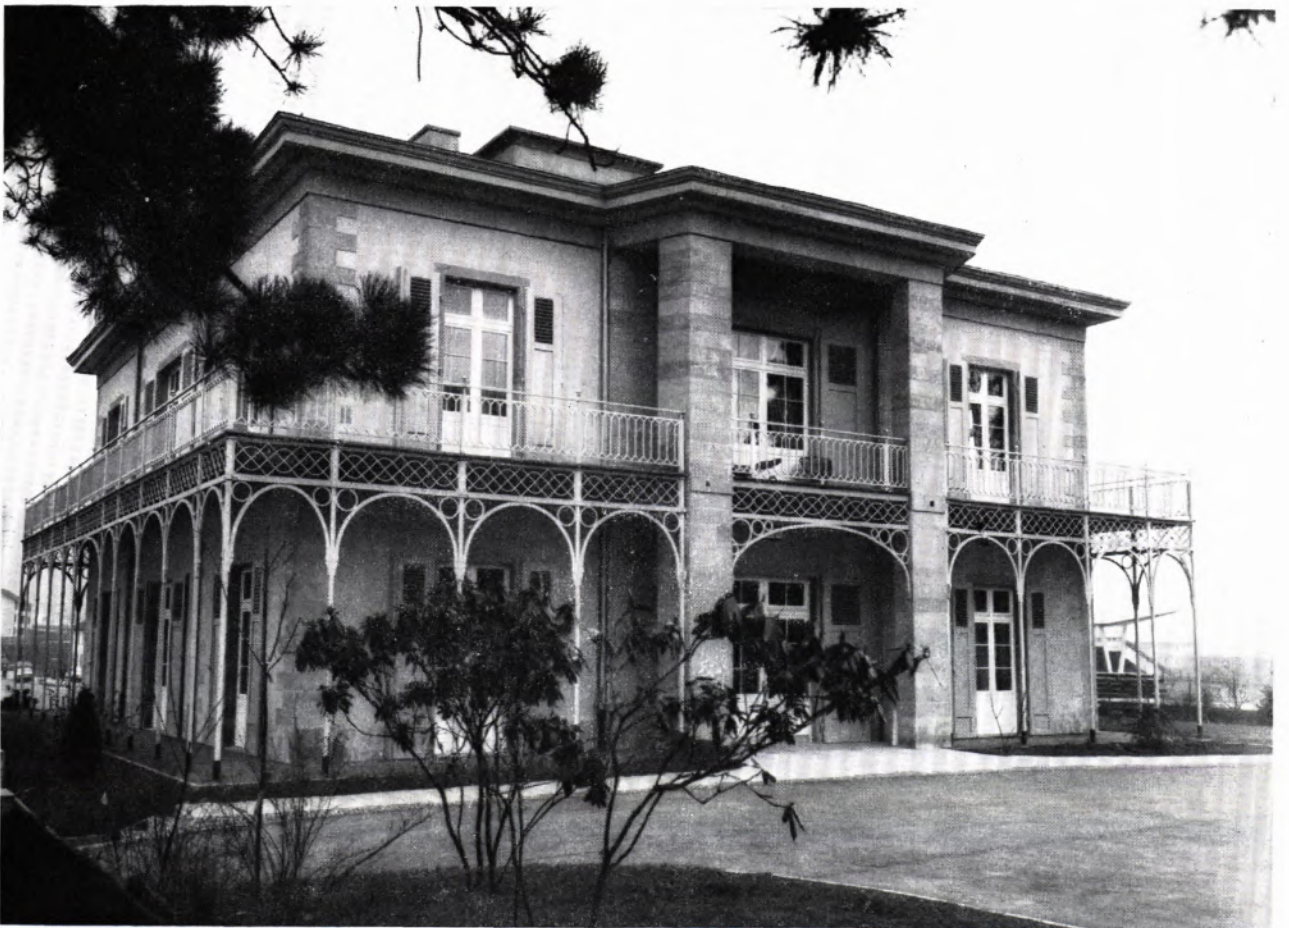
**DIE EINGANGSSEITE VON SCHLOSS WEIL.** Auf dem großen Wandbild im ehemaligen Speisesaal (vgl. Abb. S. 35) hat ein uns namentlich unbekannter, sicher begabter, vor allem aber fast pedantisch genauer Künstler eine Ansicht von Schloß Weil „aus der Zeit“ hinterlassen (Abb. oben). Mit gläubender Liebe für das Detail hat er zum Beispiel das Eisenwerk der Bogen-galerie um das Erdgeschoß wiedergegeben bis hin zum letzten Eisenringmotiv und zu den feinen Unterschiedlichkeiten in den Abständen der Eisenträger. Wichtig vor allem aber, daß er das Obergeschoß so dargestellt hat, wie es zuzeiten ausge-sehen haben muß: Über ein ringsum laufendes Gestell aus schlanken Eisenstangen (das beim Beginn der jetzigen Renovie-rung noch vorhanden war, wie das Bild auf der nebenstehenden Seite oben beweist, mit dessen Sinn man aber erst nach der Entdeckung des Gemäldes einigermaßen zurechtkam), waren rot-weiß gestreifte Markisen gespannt. Von ihnen hingen üppige Stoffbahnen herab, Vorhänge, die zusammengerafft und an die senkrechten Tragstangen gebunden waren, sich aber auch schließen ließen. Ein reizvolles Mittel, dem Bau Bereicherung zu geben, aber auch, Intimität zu schaffen.

Bei der Erneuerung des Bauwerks hat man auf die Wiederherstellung dieses Markisen-Vorhang-Arrangements verzichtet. Gleichwohl der Kosten, der Belichtung des ja als ständiger Wohnraum dienstbaren Obergeschosses wie der Tatsache wegen, daß sich bei den heutigen Luftverhältnissen die Verwendung derart reicher Draperien fast von selbst verbietet. Das Eisen-tragwerk wurde also abgebrochen und lediglich das den oberen Umgang begleitende Eisengeländer beibehalten (Abb. links unten).

Verzichtet wurde auch auf die Rekonstruktion der auf dem Wandbild erkennbaren, aber länger schon abgängigen Ver-dachung über dem Eingang.

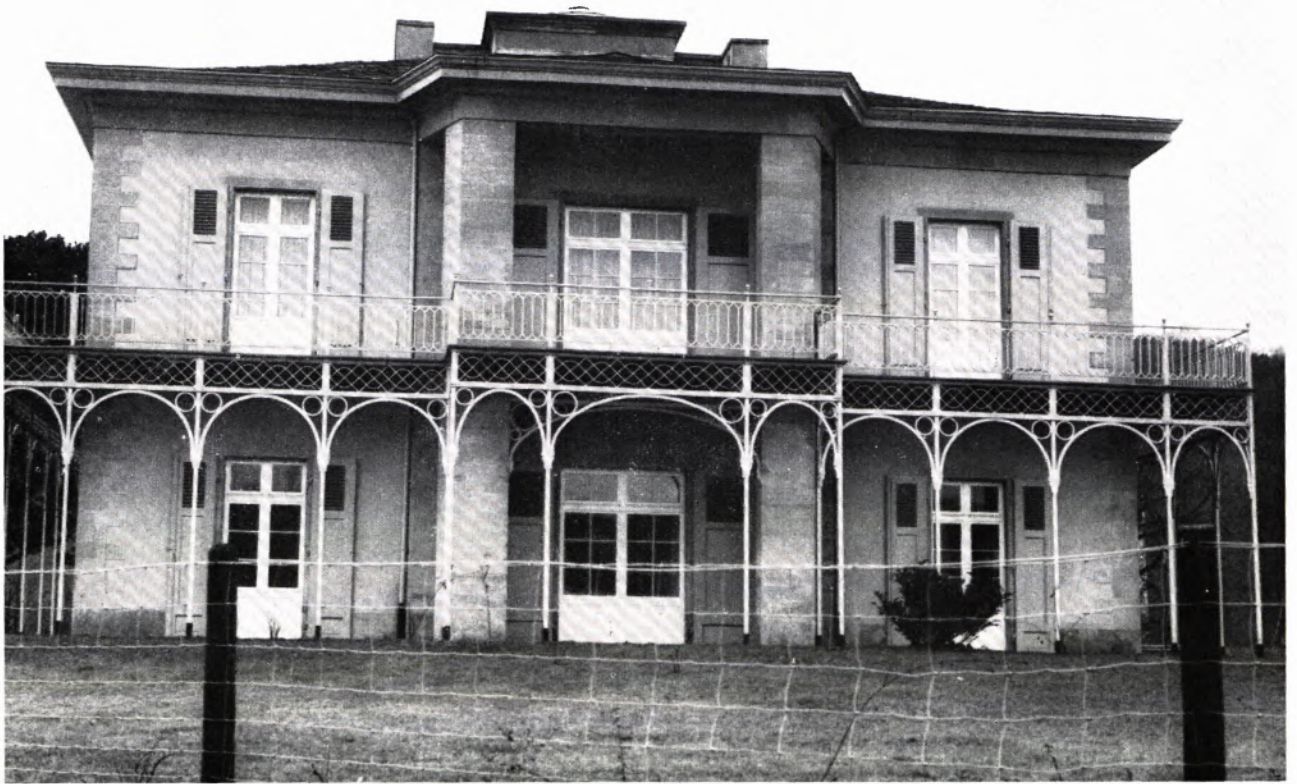
DIE GARTENSEITE VON SCHLOSS WEIL. Völlig gleichartig gestaltet wie die ihr gegenüberliegende Eingangsseite (vgl. Abb. S. 32) und wie diese in der Mitte durch eine über kräftigen Pfeilern ruhende Verdachung betont, läßt die hier in ihrem heutigen Zustand gezeigte Gartenseite des Schloßchens die schlichte und doch so noble Haltung des Salucci-Baues erkennen. Dies bleibt festzustellen, auch wenn man eingestehen muß, daß der Bau fraglos von allem Anfang an mit der Bereicherung durch das nun abgängige Stoffwerk der Markisen und Vorhänge im Obergeschoß (vgl. Abb. S. 33) gerechnet hat. Auch gilt es zu bedenken, daß das Eisenwerk der unteren Bogengalerie nicht etwa nur um seiner eigenen „Schönheit“ willen an den Bau gebracht wurde. Das schon wiederholt zum Zeugen bemühte Wandbild im Speisesaal (vgl. die nebenstehenden Abbildungen) läßt uns wissen, daß die jetzt etwas kalt und nüchtern wirkende Konstruktion Weinreben und Rosen als Halt und Kletterhilfe zu dienen hatte.

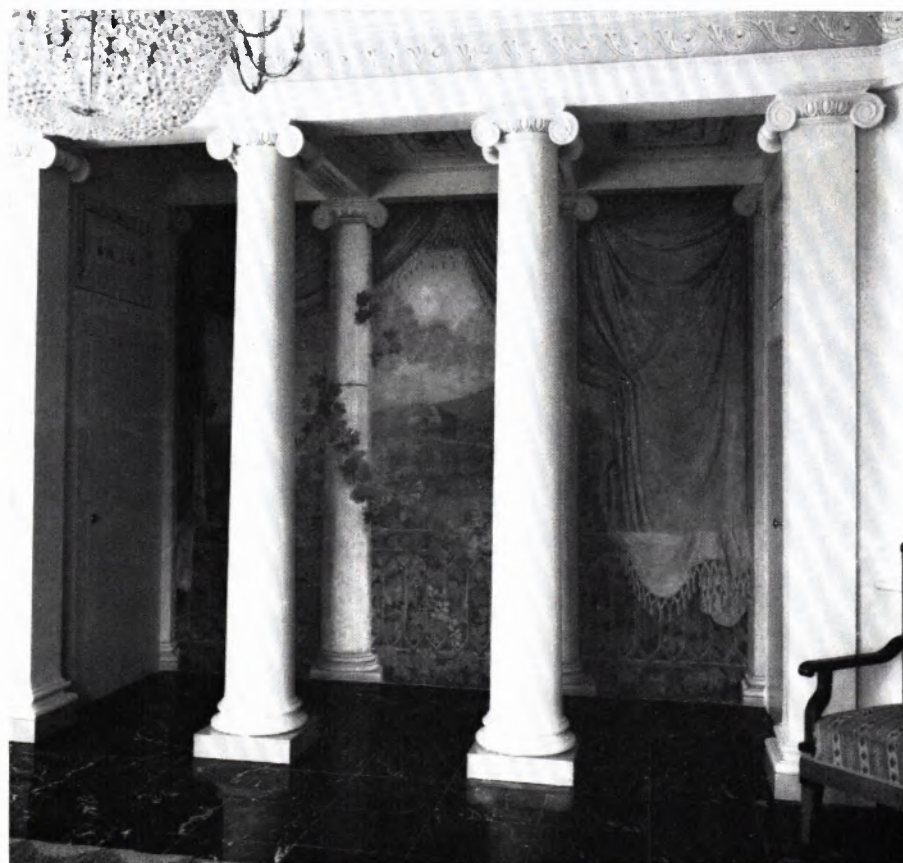
**SÄULENPORTIKUS MIT WANDGEMÄLDE IM EHEMALIGEN SPEISESAAL VON SCHLOSS WEIL.** Heute mit Vorliebe „Fürstenzimmer“ geheißen, ist der mit der großen Galerie (vgl. Titelbild) verbundene ehemalige Speisesaal ein Raum von besonderer Kostbarkeit. Über einem Rechteck mit abgeschrägten Winkeln stehend, weist er als Besonderheit einen portikusartigen, durch schöne jonische Säulen und Pilaster durchlässig abgesonderten kleinen Nebenraum auf. Dessen ganze Rückwand wird von einem Wandbild eingenommen, das in merkwürdiger, aber begründbarer Verkehrtung des Wirklichen einen Blick freigibt auf Schloß Weil (vgl. Abb. S. 29).

Vor dem zwar gemalten, aber dem tatsächlich vorhandenen Eisengeländer am äußeren Umgang des Obergeschosses formgetreu nachgebildeten Gitter und zwischen schweren Vorhängen, wie sie ja auch vorhanden waren, wähnt man, in eine wirklich schöne Landschaft hinauszuschauen. Rosen ranken am Eisenwerk, und fraglos sollte diese bildgewordene „wirklichkeitsnahe“ Illusion noch ganz im Sinne des Barock den Raum weiten in eine Richtung, in der man sich hier gerne zu Hause wußte.

Die beiden Zustandsfotos (oben vor, unten nach der Restaurierung) geben im übrigen eindrucklich genug zu erkennen, was hier zu leisten war, um dem Verderb Abhilfe zu schaffen. Man schaue nur auf das Wandbild oder die Kapitelle und Basen der Säulen.

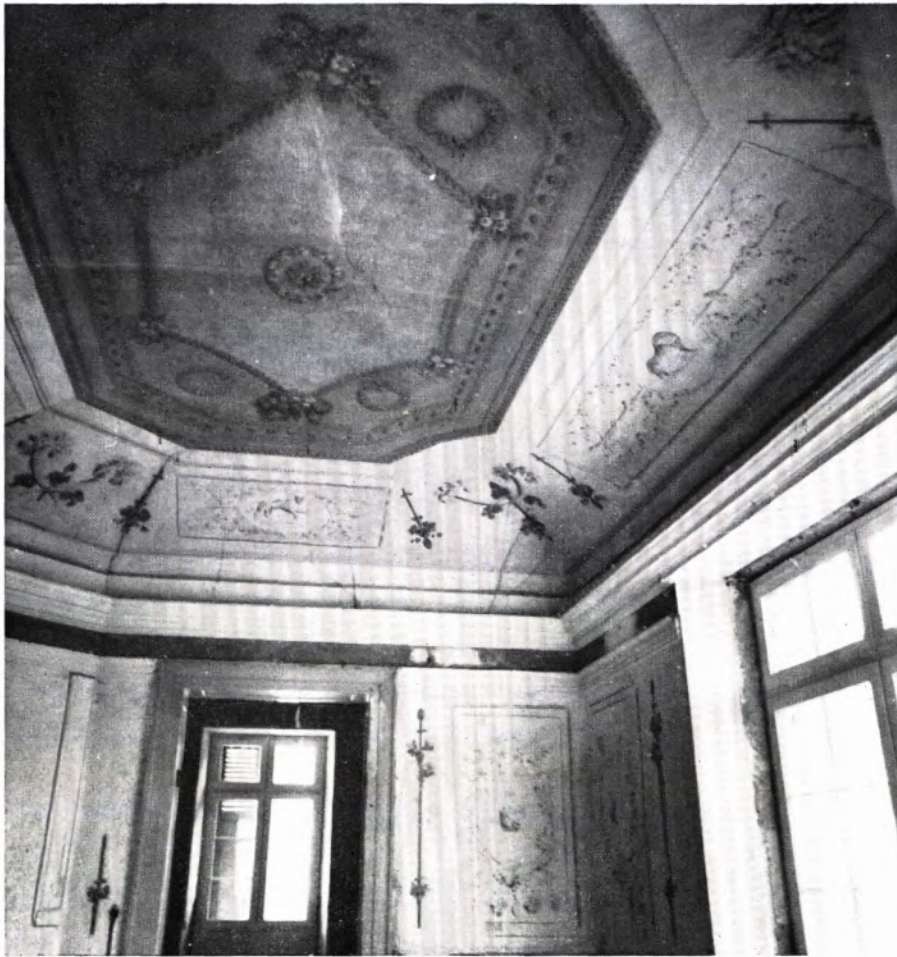
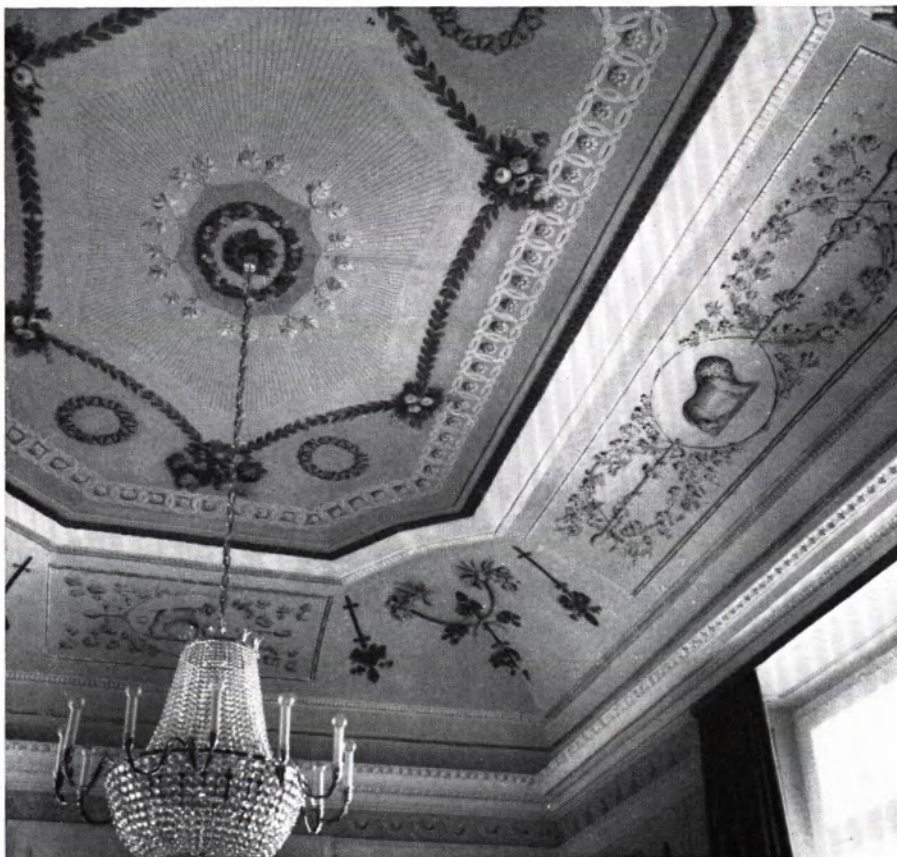
DECKEN- UND WANDMALE-  
REI IN EINEM DER ZIMMER  
VON SCHLOSS WEIL. Die  
Räume von Schloß Weil waren  
alle mehr oder minder reich mit  
vorwiegend ornamentaler Ma-  
lerei ausgeschmückt. Obwohl in  
der Anordnung der symme-  
trische Bezug vorherrscht,  
kommt nirgendwo das Gefühl  
der Starrheit und des Regle-  
ments auf. Dafür sorgen die  
Leichthändigkeit, mit welcher  
der oder die Künstler gearbei-  
tet haben, und die erstaunliche  
Farbkultur, die aus ihrer Arbeit  
spricht.

Unser Bildbeispiel zeigt einen  
Raum vor (oben) und nach der  
Behandlung durch die Restau-  
ratoren.

Freilich, gerade diese Vorzüge  
gaben den Restauratoren er-  
hebliche Probleme auf, als sie  
(Manz, Elsässer und Bohring)  
daran gingen, die teilweise bis  
zur Unkenntlichkeit verschmutzten,  
verwischten oder gar übertünchten  
und mit Papiertapeten verklebten  
Malereien an Decken und Wänden  
auf ihren ursprünglichen Zu-  
stand zurückzuführen. Vielfach  
mußten Schellacküberzüge ent-  
fernt werden, die man irgend-  
wann zur Auffrischung oder  
zum Schutz über die Malereien  
gegeben hatte. Insbesondere  
aber galt es, sich in die Hand-  
schrift der Alten hineinzuleben,  
und nicht das geringste Pro-  
blem war, sich deren unüber-  
treffliche Vertrautheit mit Licht  
und Schatten zu eigen zu ma-  
chen. Jede Form, die kleinste  
selbst, war in der Malerei ge-  
nau so ausgelichtet, daß die  
Lichtquelle einwandfrei identi-  
fizierbar wurde immer mit je-  
nem Fenster oder dieser Tür,  
die dem Raum wirkliches Licht

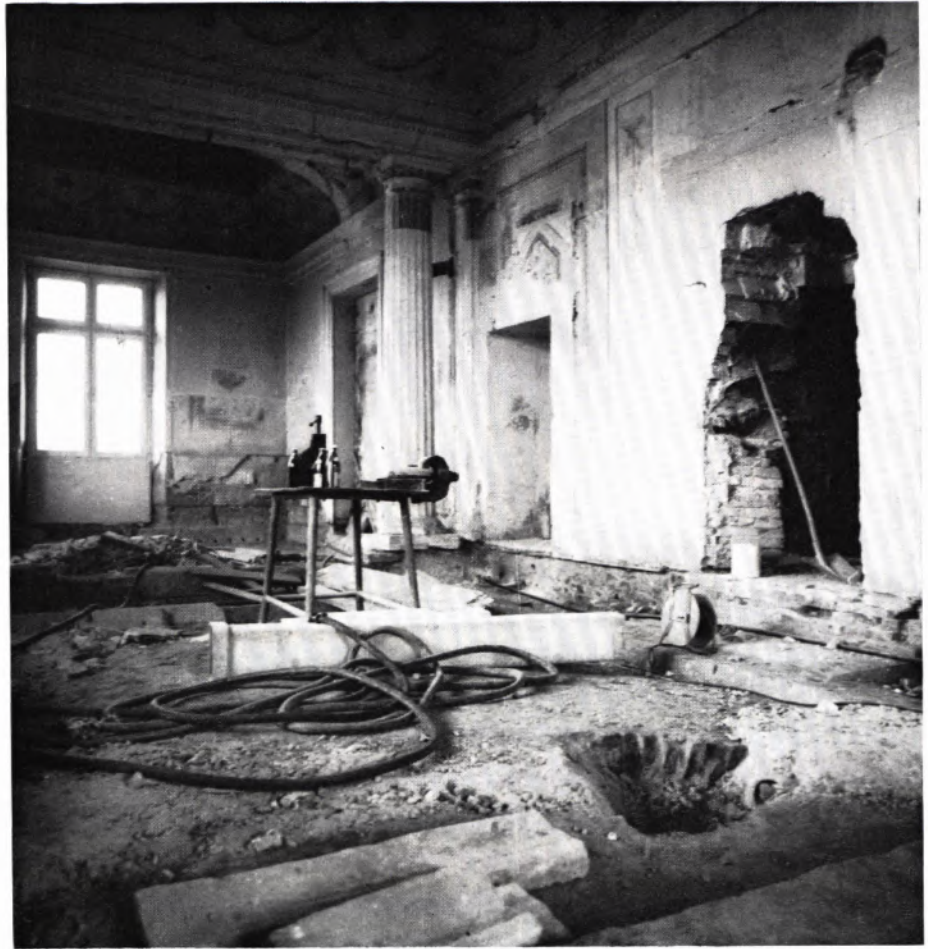
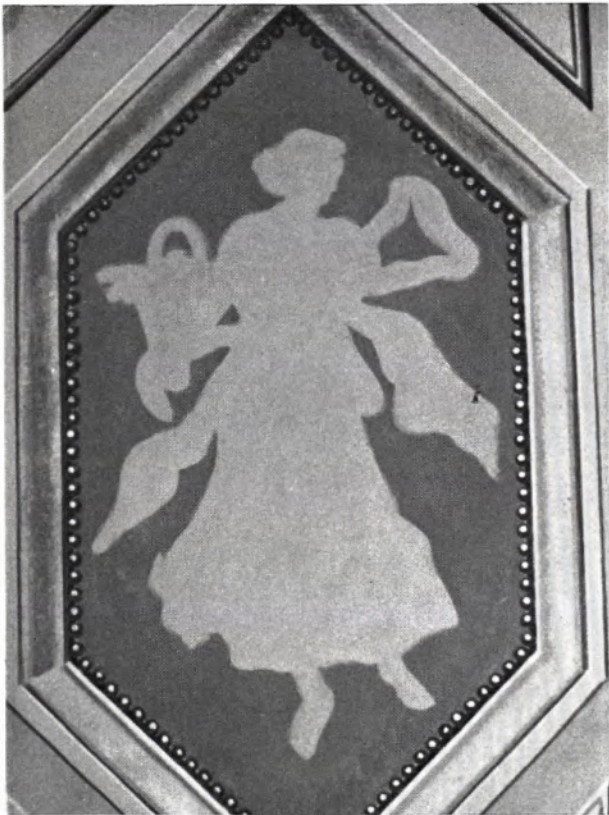
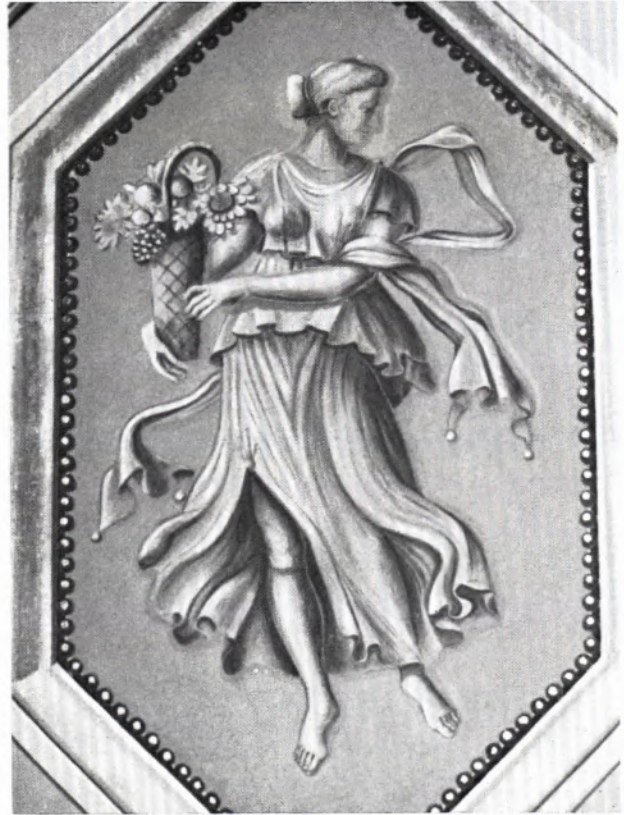
DIE GALERIE IM ERD-  
GESCHOSS VON SCHLOSS  
WEIL. Fraglos der (architekto-  
nisch wie nach Ausstattung)  
reichste Raum ist die auf der  
Ostseite des Erdgeschosses an-  
geordnete Galerie. Durch zwei  
Säulen-Architrav-Gliederungen  
in der Querrichtung dreigeteilt,  
nimmt sie die ganze innere  
Länge des Bauwerks für sich in  
Anspruch. Auch sie war unbes-  
chreiblich verlüdet (Bild  
rechts), ließ sich aber weit-  
gehend in ihren alten Zustand  
zurückführen (vgl. Titelbild).  
Dabei mußten ihre oft bis zur  
Schemenhaftigkeit verwischten  
Malereien in mühseliger Klein-  
arbeit wiederhergestellt werden  
(Abb. unten).
