## Heinrich Niester: Die Instandsetzungsarbeiten auf der Burg Zwingenberg am Neckar, Rhein-Neckar-Kreis

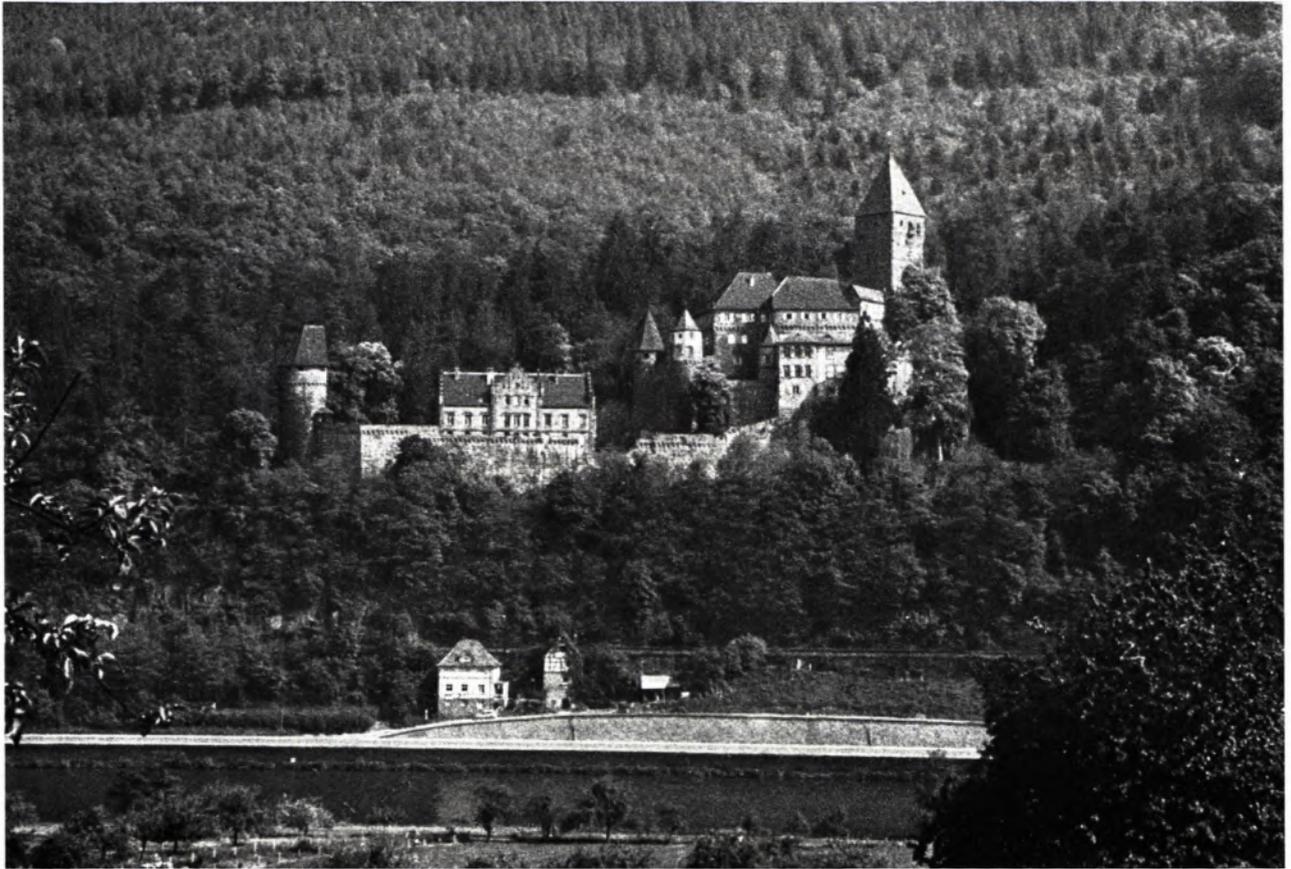
BURG ZWINGENBERG ÜBER DEM NECKAR. Die weitläufige Anlage (siehe den Plan unten), die der links abgebildete, nach einer Zeichnung von F. Foltz entstandene Stich im Zustand ums Jahr 1840 und noch ohne die im Bereich der Vorburg im 19. Jahrhundert aufgeführten Zubauten (Abb. oben) zeigt, ist ein besonders eindrucksvolles, gut erhaltenes Zeugnis mittelalterlicher Wehrbaukunst. Die vom mächtigen Bergfried überragte, mit einer Ringmauer umzingelte Hauptburg geht in Teilen auf staufische Zeit zurück, wurde aber größtenteils im frühen 15. Jahrhundert über den Resten ihrer noch vor 1364 zerstörten Vorgängerin errichtet. Damals dürfte auch die Vorburg ihre imposant aufsteilende Umwehrung bekommen haben.

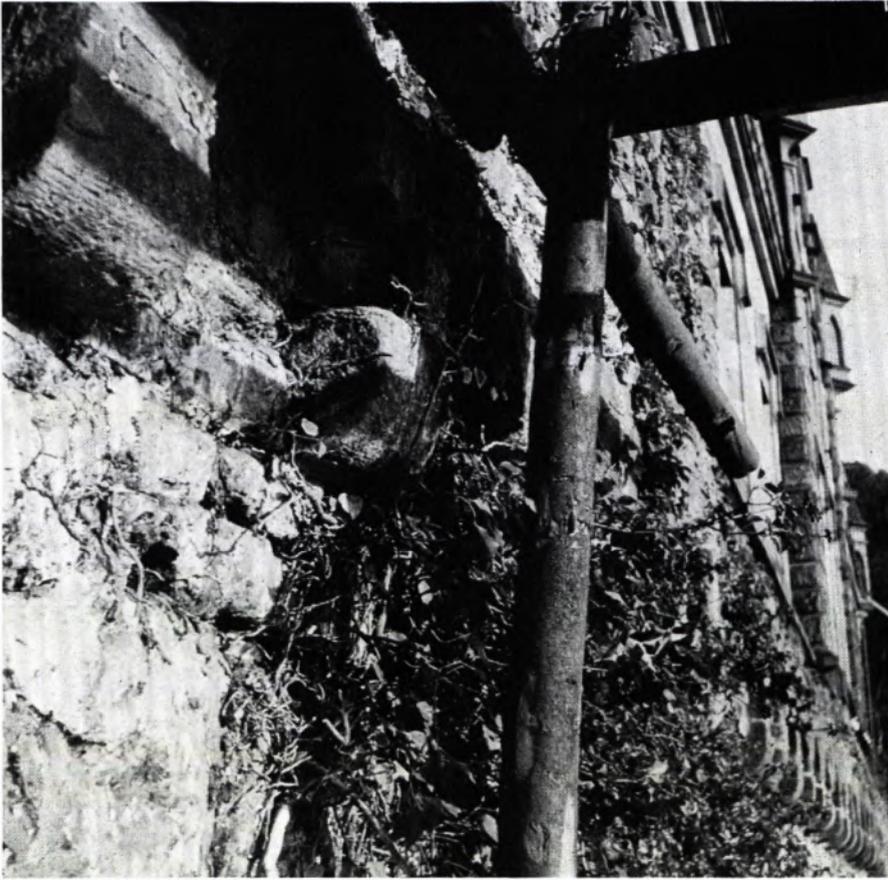
**MAUERWERKSANIERUNG.**  
 Der Efeu, der in Zwingenberg fast alle Mauerflächen male-  
 risch überwuchert hatte, ist ein  
 dem Denkmalpfleger oft un-  
 liebsames Gewächs. Er nährt  
 sich vom Kalk des Mauermör-  
 tels und sprengt mit seinen  
 Haftwurzeln das Steinwerk.  
 Um die häufig bedeutenden  
 Schäden zu beseitigen, muß er,  
 wie hier in Zwingenberg (Ab-  
 bildung), restlos entfernt wer-  
 den. Ein mühsames und auf-  
 wendiges Geschäft.

nende Efeu verursacht hatte. Dieser war mit seinen Haftwurzeln nicht nur in die Mauerfugen eingedrungen, um sich über lange Zeit vom Kalk des Mörtels zu ernähren, sondern er fand seinen Weg auch in das Gestein selbst, in dessen weichere Lager er seine hauchfeinen Wurzeln hineinbohrte. Beim Anwachsen dieser zunächst sehr dünnen Wurzelfäden zu einem kräftigen und dichten Geflecht wurde der Stein gesprengt.

Um den vollen Schadensumfang feststellen und die nötigen Maßnahmen erkennen zu können, mußte zunächst einmal der gesamte, so romantisch wirkende Efeu von der Ringmauer entfernt werden (Abb. S. 20). Es zeigte sich danach, daß neben umfänglichen Ausbesserungsarbeiten am Mauerwerk selbst der Ersatz einer beträchtlichen Zahl von Bogensteinen und Konsolen der Tragkonstruktion unterhalb des nach außen vorkragenden Wehrganges unumgänglich war.

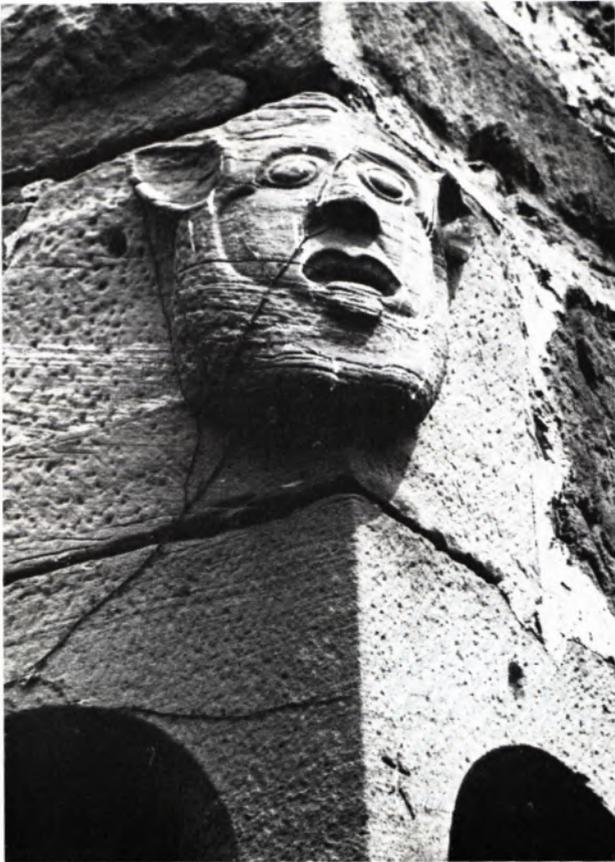
►  
**GOTISCHER NEIDKOPF** an  
 der Südwestecke der Haupt-  
 burg. Die glotzüngige Fratze  
 mit den Kuhohren und her-  
 aushängender Zunge sollte die  
 der Burg drohenden Gefahren  
 abwehrend bannen.

Im Zuge dieser Ausbesserungsmaßnahmen mußte an der Südwestecke der Vorburg wegen Schadhaftheit leider auch ein schwerer, großformatiger Steinblock entfernt werden, aus dem zwei sogenannte Neidköpfe, der eine nach Süden, der andere nach Westen, blickten (Abb. oben). Diese skulptierten Schreckgesichter, von denen in letzter Zeit kaum noch jemand Kenntnis nahm, sollten der Burg gegen das Tal hin einen über die gebräuchlichen Verteidigungsmittel hinausreichenden, magisch-apotropäisch wirkenden Schutz geben. Interessant, daß vom Wohngebäude der Hauptburg eine ganz ähnlich gestaltete und sicher mit dem gleichen abwehrenden Sinn bedachte Fratze in dieselbe Blickrichtung schaut.

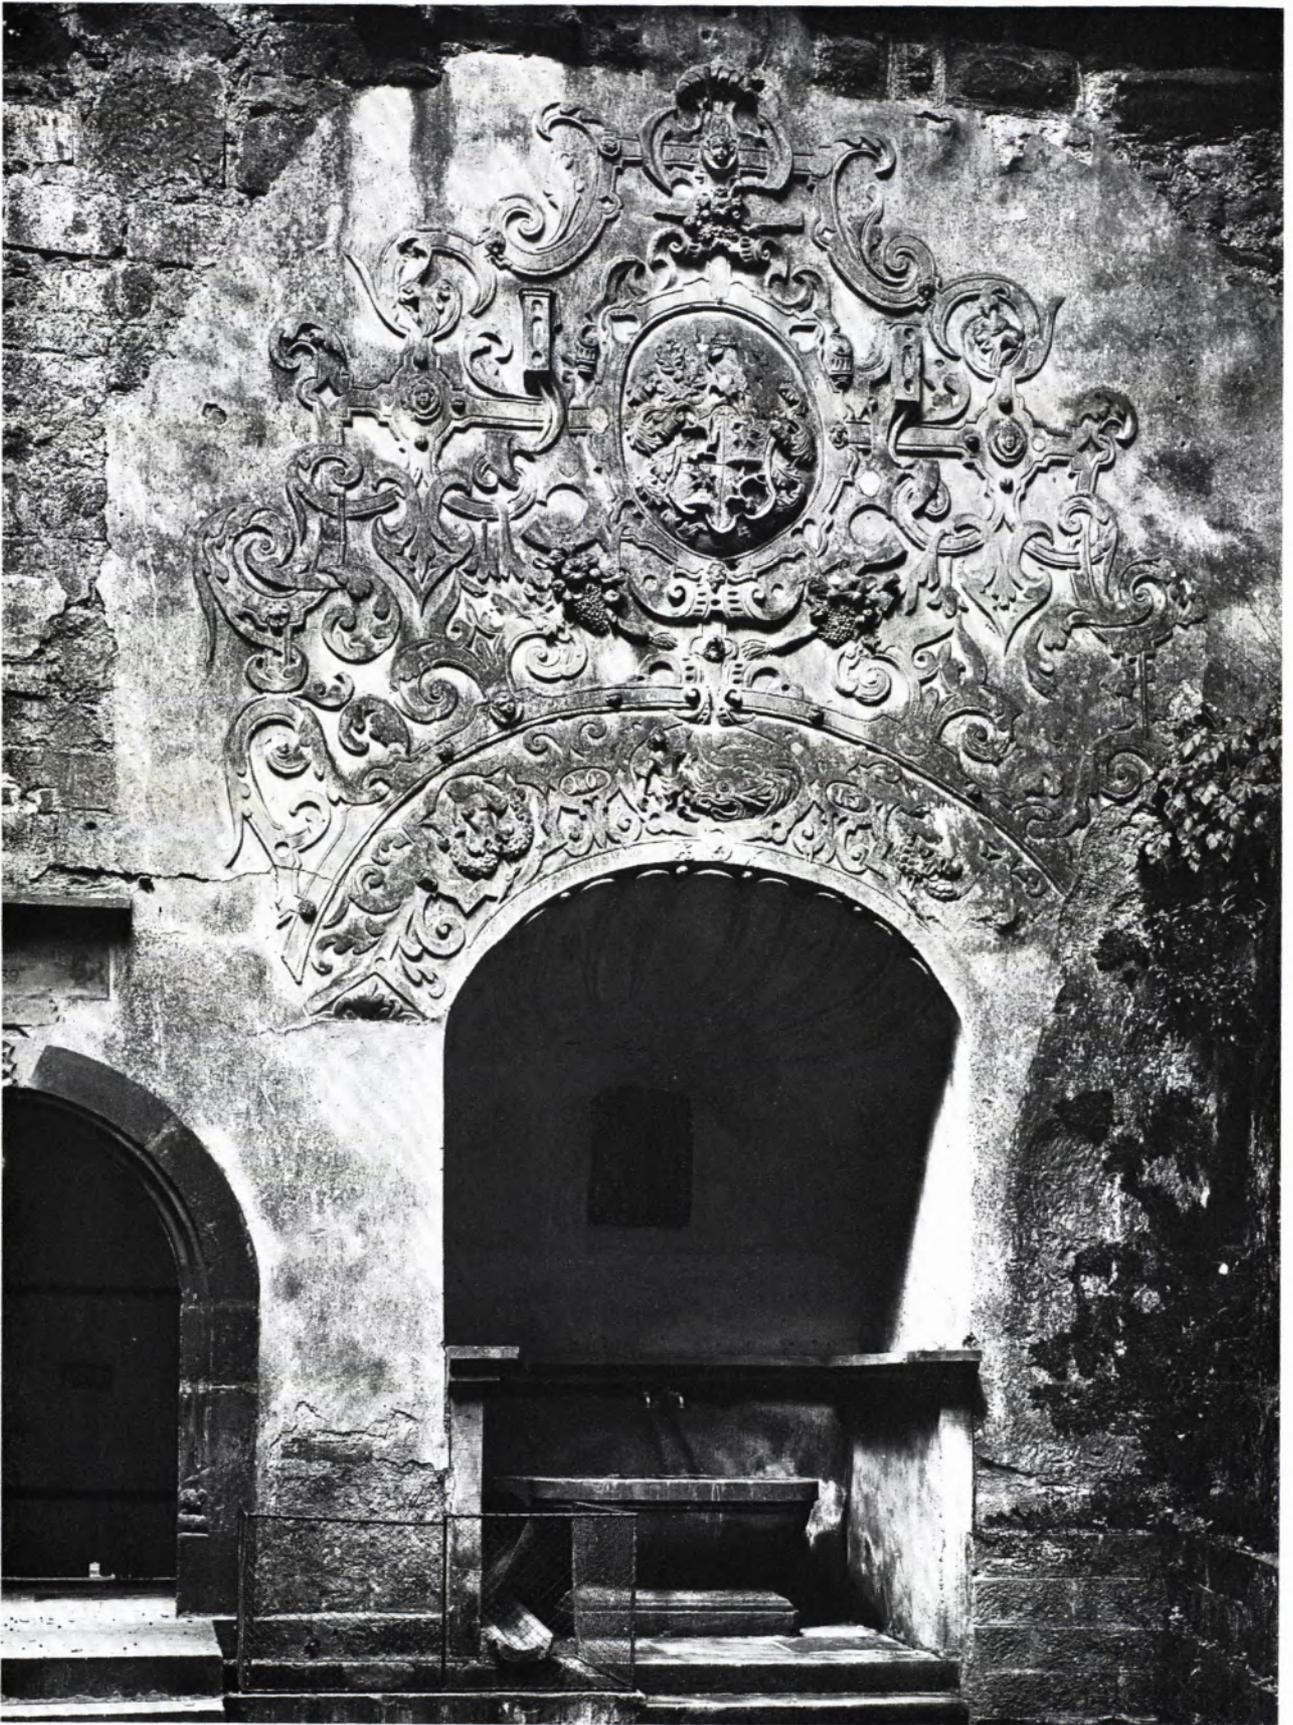
ZIERFELD ÜBER DER BRUNNENNISCHE IM BURGHOF VON ZWINGENBERG. Diese auf 1613 datierte Kalkschneidarbeit gibt das Allianzwappen Hirschhorn-Sternenfels im Zentrum einer in reichteiliges Beschlag-, Schweif- und Rollwerk ausufernden Kartusche. Im Scheitel der Bogenumrandung sind Jonas und der Wal dargestellt. Die sehr schadhafte Arbeit wurde in den letzten Jahren instandgesetzt.

Vom selben Restaurator wurde gleichzeitig eine sogenannte Kalkschneidarbeit von 1613 unten an der Schildmauer im Hof der Hauptburg wieder instandgesetzt. Es handelt sich bei diesem Relief um die Darstellung des Allianzwappens Hirschhorn-Sternenfels inmitten eines u. a. aus Beschlag-, Schweif- und Rollwerk bestehenden Dekors (Abb. S. 22). Ursprüngliche Bemalung ist nicht auszuschließen, ließ sich aber nirgendwo mehr nachweisen. Auch bei diesem Werk hatte sich der Anstrich an das Mauerwerk stellenweise bis zu vier Zentimeter abgelöst. Dazu hatte sich im Laufe der Zeit der gesamte Zierat mit Schmutz bedeckt und, nicht zuletzt wegen der engen Nachbarschaft zu dem laufenden Brunnen im Hof, mit Moosflechte überzogen. Gründliche Reinigung war darum vonnöten, ehe die abgelösten Partien nach Injizieren und Hintergießen der entstandenen Hohlstellen mit Silikatfixativ wieder an die Wand angepreßt werden konnten. Auch kleinere Ergänzungen, die durch die Symmetrie der ornamentalen Formen keine Schwierigkeiten bereiteten, mußten vorgenommen werden, bevor abschließend eine einheitliche Eintönung des Reliefs erfolgen konnte.

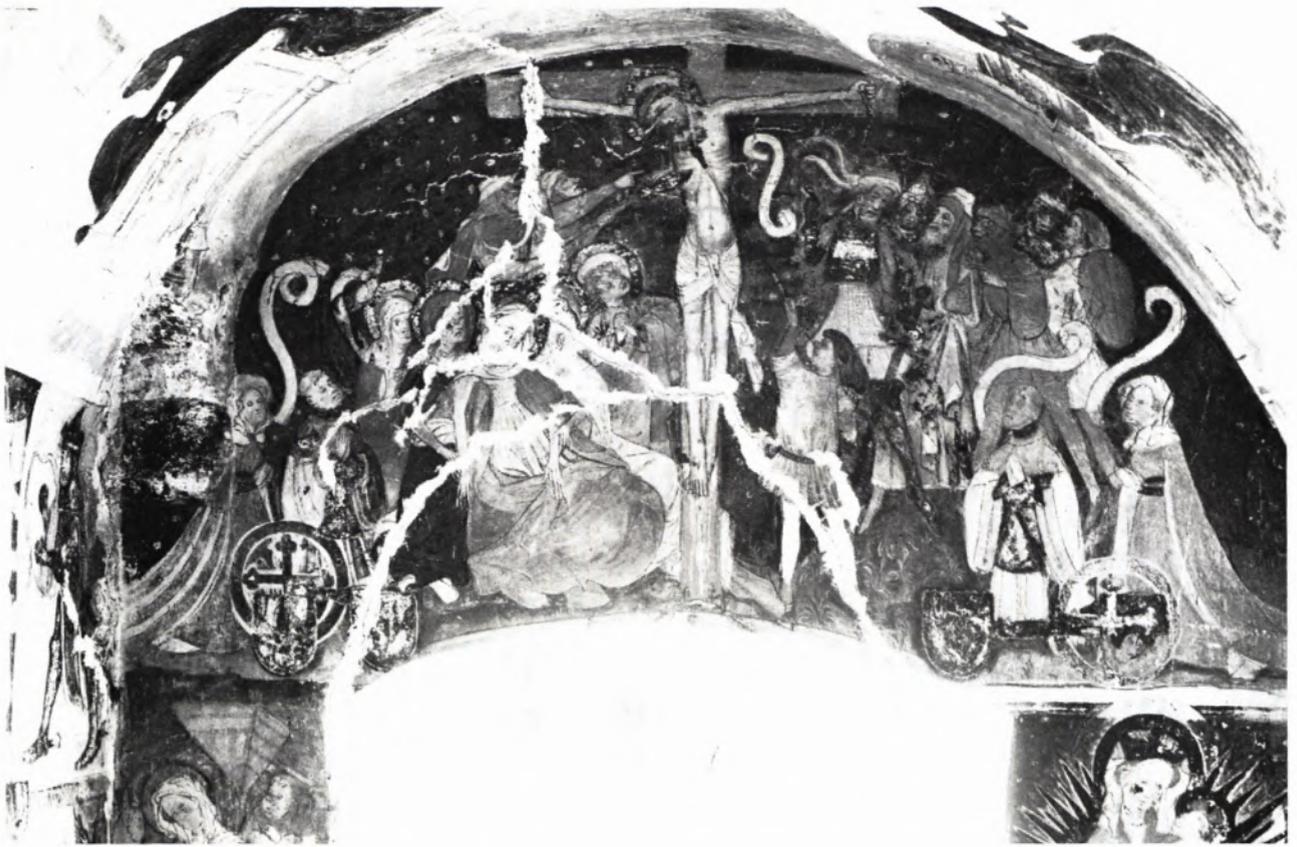
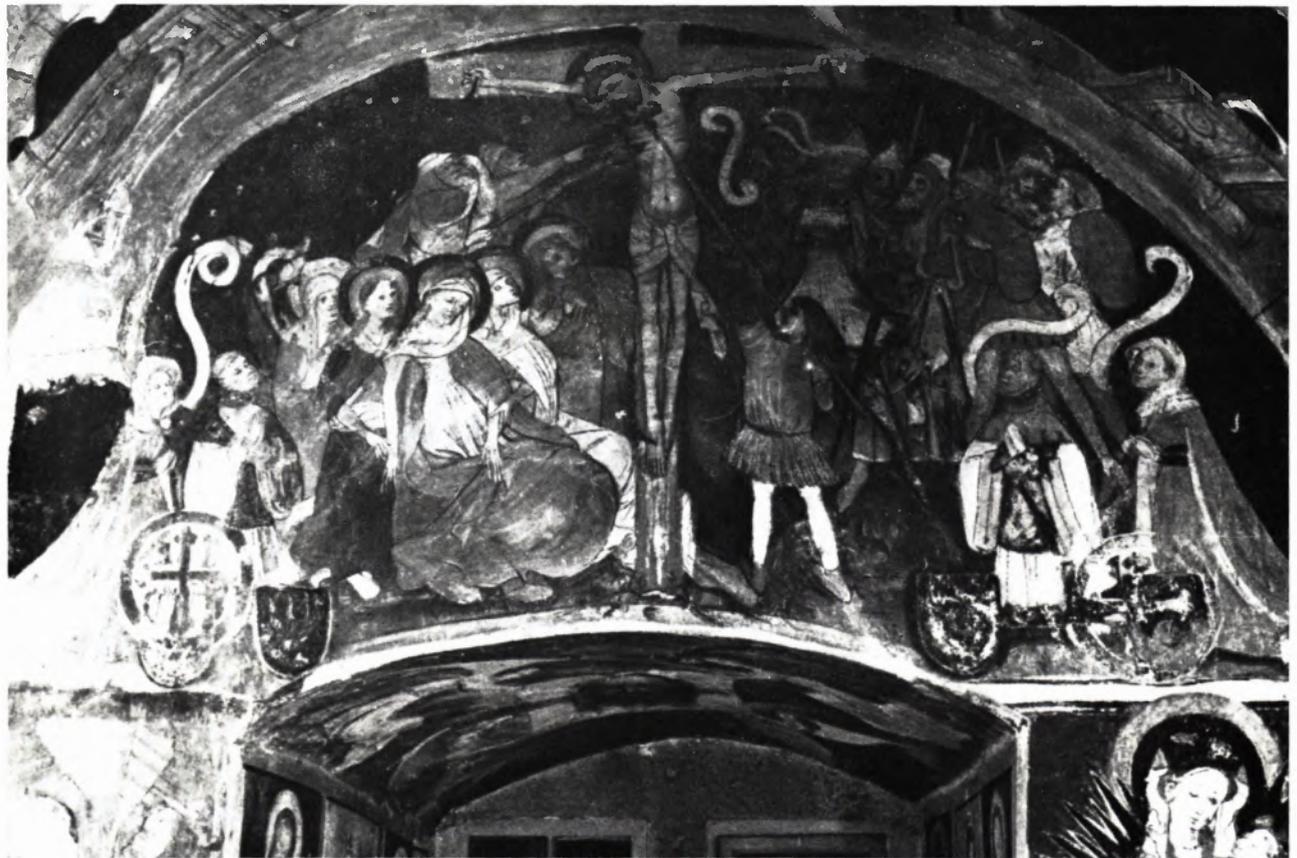
KREUZIGUNG IN DER BURGKAPELLE VON ZWINGENBERG. Die kleine Kapelle wurde bald nach 1400 an Wänden und tonnengewölbter Decke mit qualitativ hochrangigen figuralen Malereien ausgestattet. Sie waren stark schadhaft geworden und mußten jetzt gründlich restauriert werden. So auch die figurenreiche Kreuzigung (oben vor, unten nach der Wiederherstellung) mit den beiden Stifterpaaren.

Gleichzeitig mit den Vorburgmauern verlangten auch die teilweise schadhaf gewordenen Wand- und Deckenbilder in der kunstgeschichtlich bemerkenswerten Burgkapelle nach Hilfe. Die Rettungsarbeiten lagen hier in Händen von Restaurator Peter Valentin Feuerstein aus Neckarsteinach. Neben der Freilegung der untersten, früher einmal zugetünchten Darstellungsfolge dieser dem „Weichen Stil“ angehörenden Bilder (bald nach 1400), die in einem wahren „Horror vacui“ die Wände und das Tonnengewölbe des kleinen Andachtsraumes bedecken (Abb. S. 23), war es Aufgabe des Restaurators, die wahrscheinlich mit einer Eitempera gemalten Szenen und Einzelfiguren dort, wo sie sich mit ihrem Malgrund von der Wand abgelöst hatten, wieder an ihr zu befestigen. Die Ablösung ist wahrscheinlich durch einen zeitlich möglicherweise schon weit zurückliegenden Brand verursacht worden. Nach Wiederanpressen der Malschicht wurden die in den Bildern vorhandenen Fehlstellen vom Restaurator geschlossen und retouschiert. Er hat dabei ein auf Kunstharzbasis beruhendes Bindemittel, das für solche Arbeiten in der Zeitschrift „Maltechnik“ empfohlen worden war, angewendet. Dieses hat den Vorteil, daß die Retuschen im Bilde nach Einsprühen der Malerei mit Aqua dest. für das Auge wiedererkennbar hervortreten, während sie sich unter normalen Umständen diesem voll integrieren.

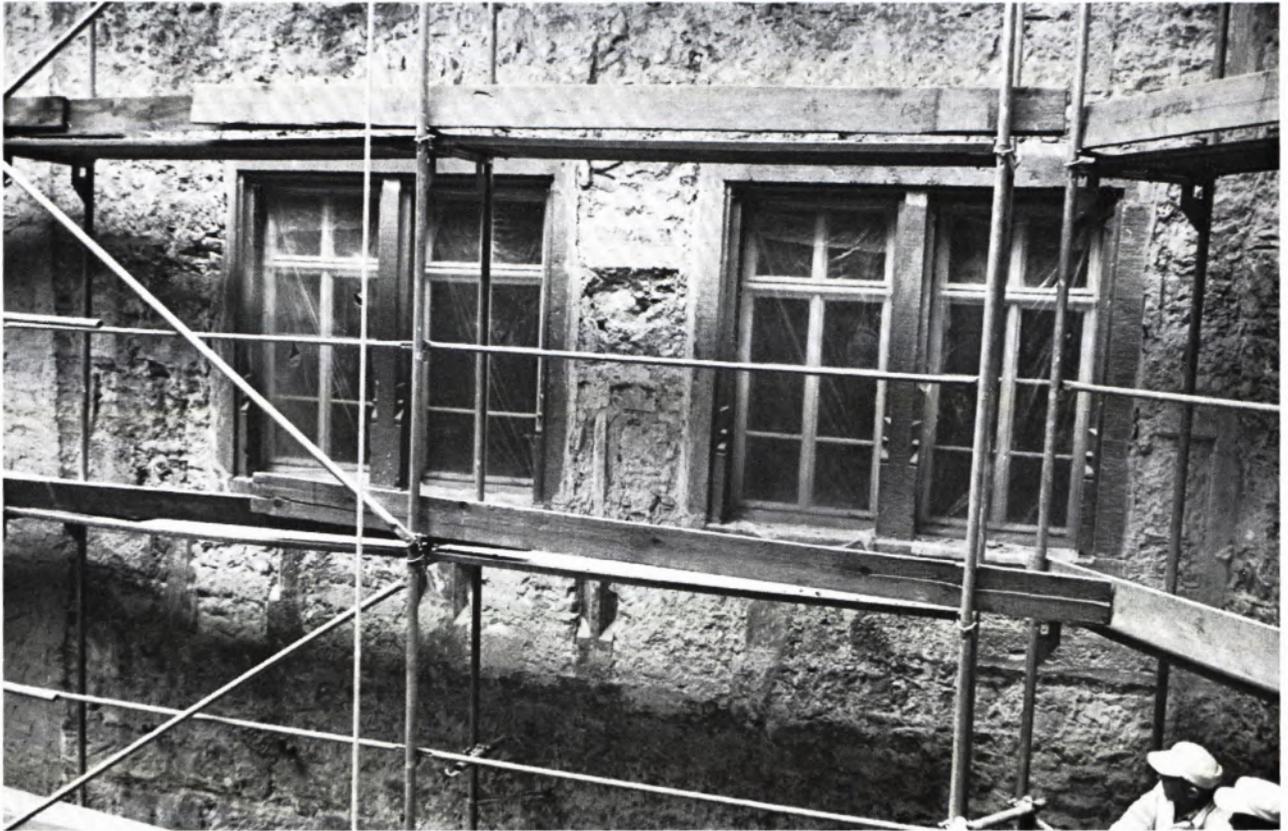
GOTISCHE DURCHFENSTERUNG DES OSTWÄRTIGEN GEBÄUDEFLÜGELS. Nach dem Abschlagen des alten Wandputzes traten hier die in die Wand einbezogenen Überreste (Sohlbänke, Profilstäbe, Fensterstürze) einer älteren Fenstergliederung zutage. Gotisch wie die heutige, der 2. Hälfte des 16. Jahrhunderts zugehörige, scheint sie von dem nach 1404 erfolgten Wiederaufbau der Burg herzustammen. Die Lage der alten Fensterrahmen deutet darauf hin, daß die Innenräume dieses Baues ursprünglich niedriger gehalten waren. Ein Brand, dessen Spur anderweitig festzustellen war, mag im 16. Jahrhundert Anlaß geworden sein, die neu einzubauenden Räumlichkeiten höher auszuliegen, was eine andere, die jetzige Durchfensterung notwendig machte.

insofern, als nach dem Abschlagen des alten Verputzes an dem gegen die Eingangshalle zu gelegenen Gebäudeteil eine frühere, aber gleichfalls gotische, jedoch von der jetzigen wesentlich abweichende Fensterverteilung in beträchtlichen Resten zu Tage trat (Abb. oben).

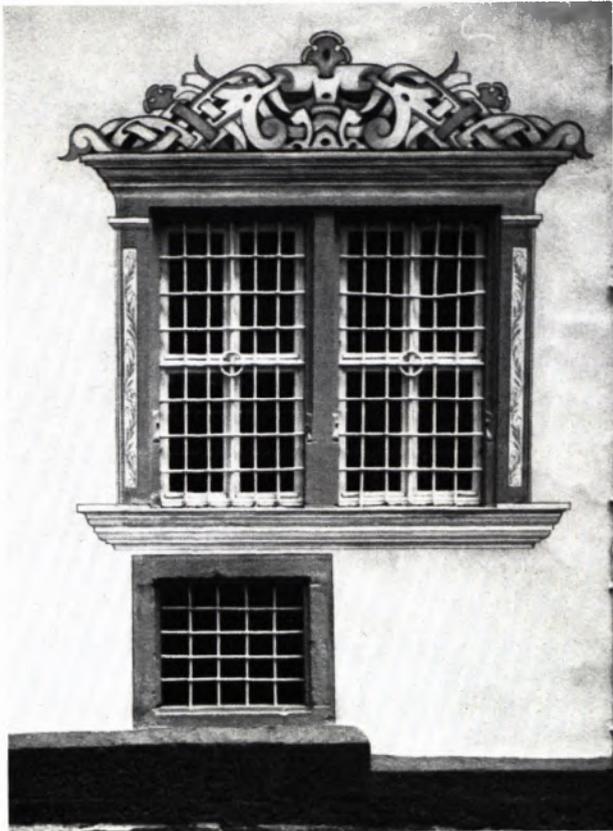
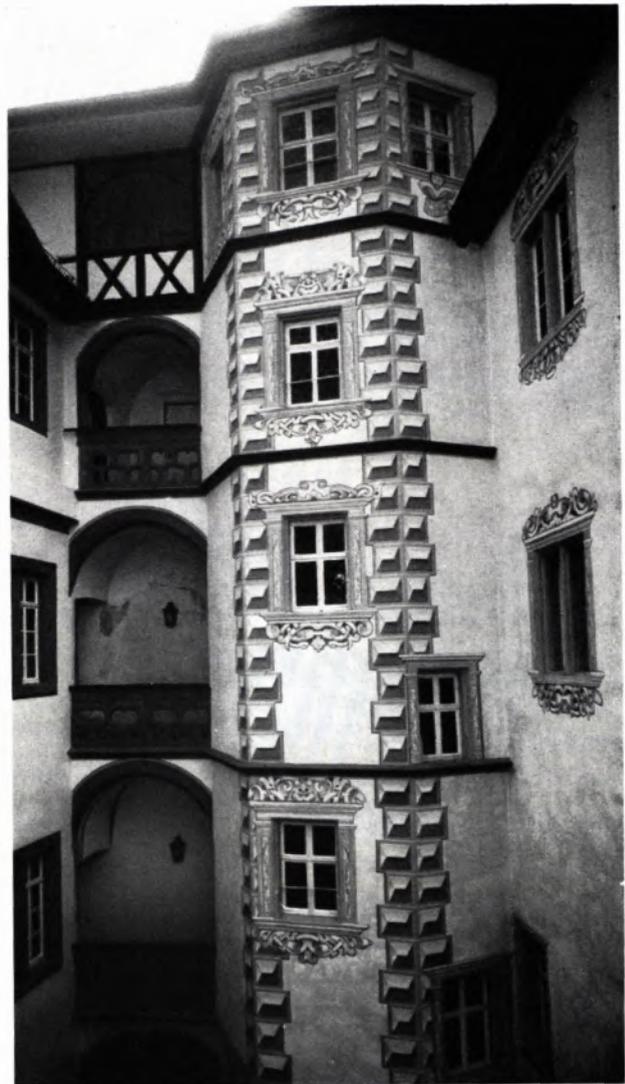
ARCHITEKTURMALEREI IM BURGHOF VON ZWINGENBERG. Wohl um 1600 entstanden, sehr zerstört und nun in gelungener Weise restauriert bzw. ergänzt, gibt die Malerei am Treppenturm (1574, Abb. rechts) und am Palas (Abb. oben) mit ihren ockerfarbenen Diamantquadern und dem reichteiligen Dekor um die Fenster Zeugnis für die optische Bedeutung der Malerei am Bau.

Zunächst wurde so dem Treppenturm von 1574 sein ehemaliges Aussehen zurückgewonnen (Abb. oben rechts), wobei man in Abschnitten vorging und das Erdgeschoß fürs erste einmal in seinem alten Zustand beließ, um so für die zuerst neu verputzten und bemalten oberen Turmgeschosse ein richtungsweisendes Muster zu haben. Heute, nach dem Abschluß der Arbeiten, treten an den Kanten des Treppenturmes wieder die stark plastisch wirkenden doppelreihigen Ketten aus gemalten ockerfarbenen Diamantquadern hervor. Derlei der Steinmetzkunst (vgl. zum Beispiel den Palazzo dei diamanti in Ferrara oder, hierzulande, das Sockelgeschoß des Bischofshofes in Ladenburg am unteren Neckar) illusionistisch nachgeahmte Diamantquader sind während der Spätrenaissance ein beliebtes Ziermotiv am Bau gewesen. Viele Beispiele solcher Art von Bemalung sind im Laufe der Zeit verloren gegangen, ähnlich wie die Quaderung der Fassade des Ladenburger Bischofshofes, die sich durch Dr. Heukemes vom Kurpfälzischen Museum Heidelberg jedoch dokumentarisch hat nachweisen lassen. Eine besonders schöne Kantenfassung mit gemalten Diamantquadern sieht man heute noch an zwei Chorfenstern

Auf der Burg Zwingenberg werden die Diamantquader am Treppenturm gleichsam von oben und der Südseite her angeleuchtet. Der Eindruck von regelmäßig facettierten Ecksteinen wird dadurch noch verstärkt. Über diese malerische Behandlung der Turmecken hinaus sind es dann noch die gleichfalls gemalten Verzierungen um die Fenster am Treppenturm, die mitsprechen. Der Dekor über und unter ihnen besteht aus sich verschlingenden, gelegentlich zu Voluten sich aufwindenden, immer aber die Symmetrie wahren Bändern.

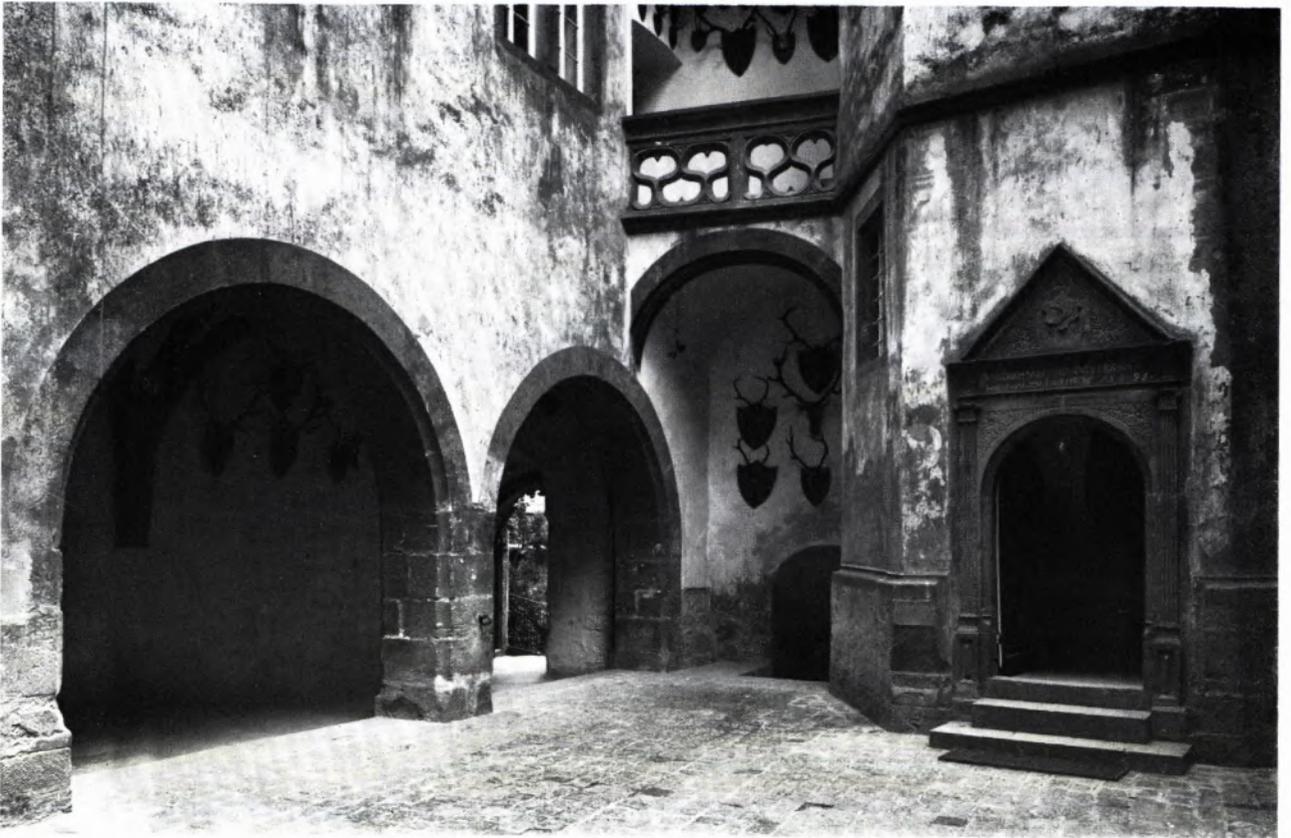
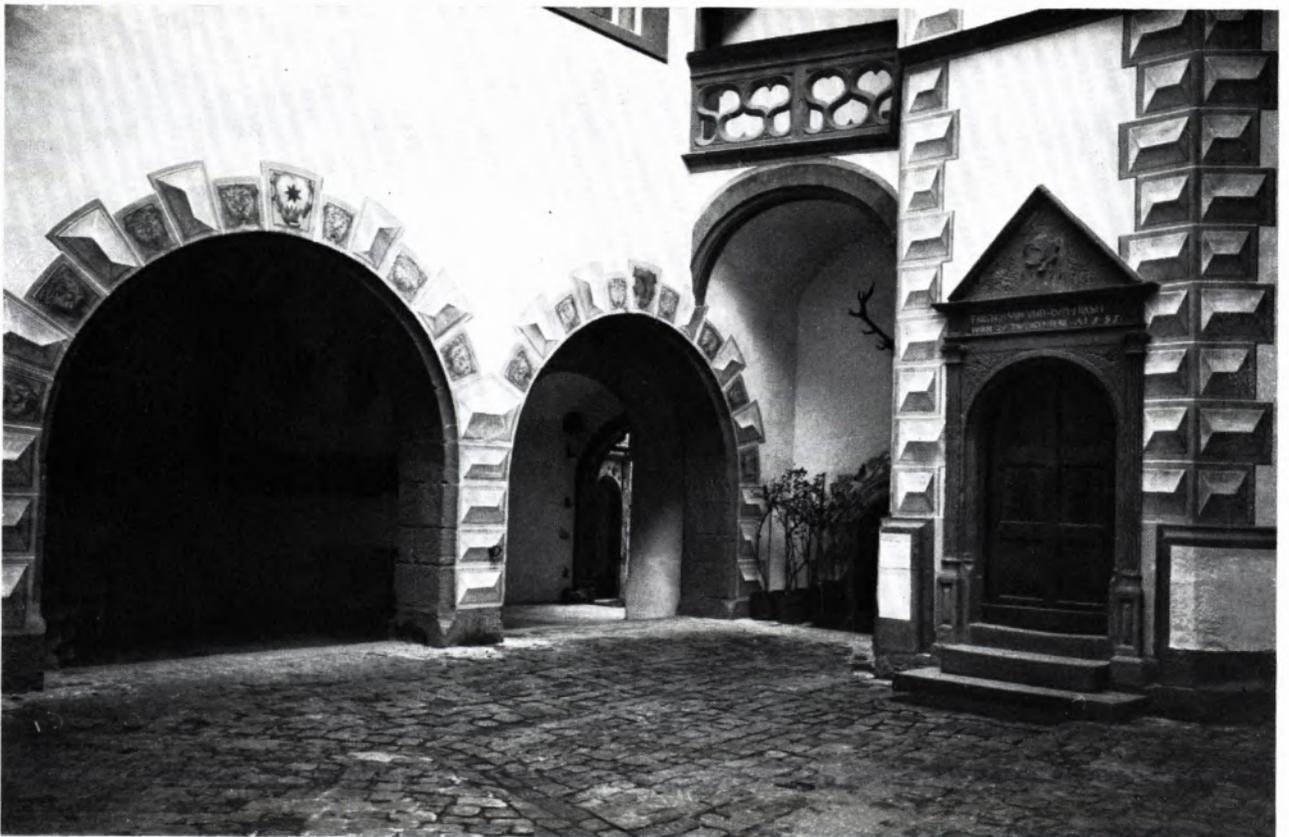
DER BURGHOF VOR UND NACH DER RESTAURIERUNG. Selbst in der farblosen Schwarz-Weiß-Abbildung wird, vermehrt durch den Vergleich von Vorher und Nachher, die starke, stimmungswandelnde Wirkung der Architekturmalerei deutlich.

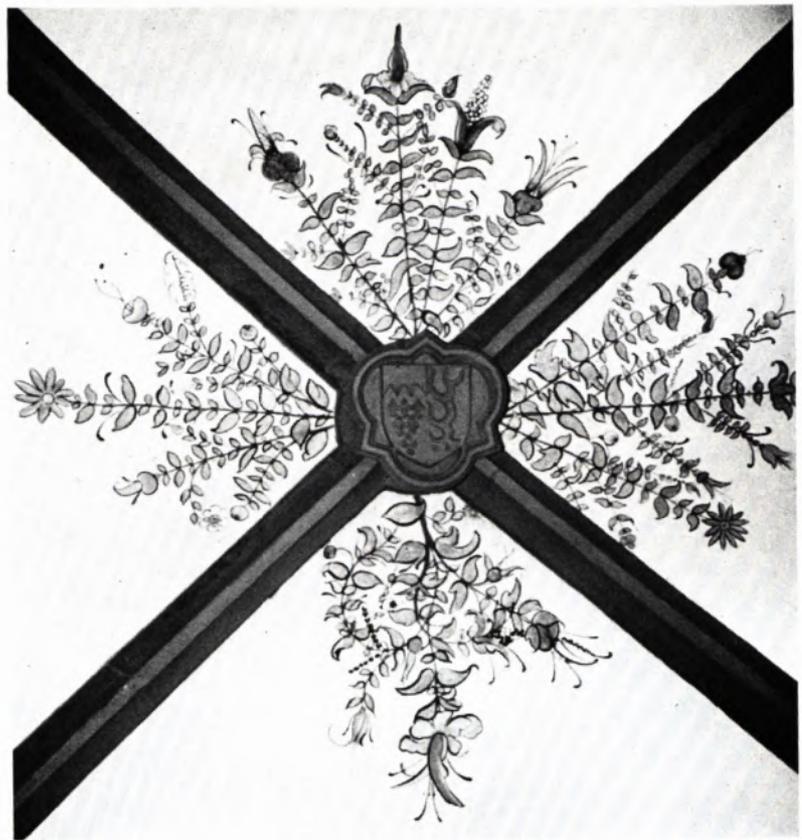
RIPPENVERKREUZUNG MIT SCHLUSSSTEIN UND BLÜTENDEKOR IM GEWÖLBE DER EINGANGSHALLE. Im Scheitel der beiden Kreuzrippengewölbe über der Eingangshalle zum Burghof ließen sich bei den Erneuerungsarbeiten die Reste einer leichtändig hingeschriebenen, zartgliedrigen Blütenmalerei freilegen, restaurieren bzw. ergänzen. Die langstengeligen, in phantasievoll erfundenen Blüten endigenden Blattwedel umstrahlen die in Dreipaßform gebildeten Schlußsteine mit dem Wappen derer von Hirschhorn. Um 1410/20

Die Wappenbilder in den Schlußsteinen der kreuzgewölbten Eingangshalle weisen diesen zum Hof hin offenen Raum als Werk des Eberhard II. von Hirschhorn († 1415) und Hans V. von Hirschhorn († 1426) und ihrer Gemahlinnen aus. Im Zuge unserer Erneuerungsarbeiten konnte um sie herum ein farbiger, zartgliedriger Blumendekor aufgedeckt und restauriert werden (Abb. oben). Dabei erhielten nicht nur das Blätterwerk, sondern auch das inzwischen schwärzlich gewordene Rot der Blüten ihre ursprüngliche Frische wieder.
