Bodo Cichy: Die Mauern von Grötzingen, Kreis Esslingen

Denkmalpflege in einer kleinen Stadtgemeinde

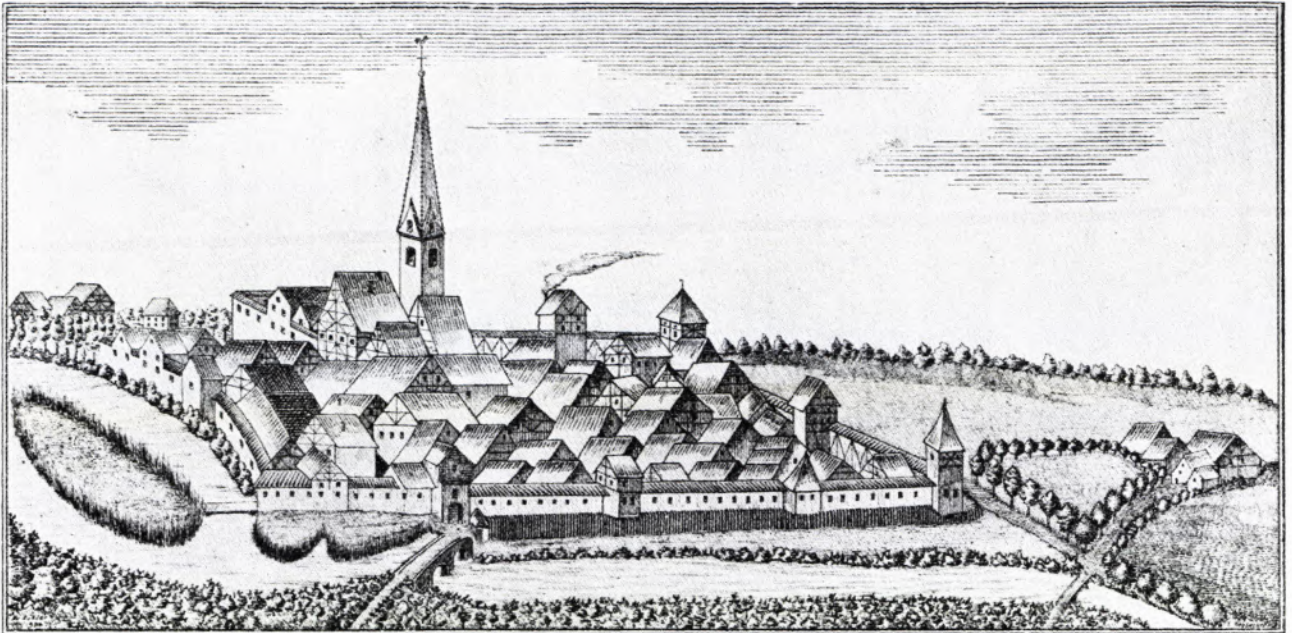
SÜDANSICHT VON GRÖTZINGEN IM JAHRE 1683. Diese Umzeichnung nach einem alten Stich zeigt die mauerumwehrte, vom hochragenden Turm der Kirche (vgl. Abb. S. 17) überragte Stadt am Ausgang des 17. Jahrhunderts.

Grötzingen war einst, wie eine Stadtansicht von 1683 ausweist (Abb. S. 16), ein wehrhaft von Mauern umzingeltes Geviert, dem Aich und Weiherbach auf drei Seiten mit ihren Wasserläufen zusätzlichen natürlichen Schutz gaben. Wann die für ein kleines Stadtanwesen beachtliche Umwehrung mit ihren fast acht Meter hohen Mauern, dem rings umlaufenden überdachten Wehrgang und den zwölf Tor- und Abschnittstürmen entstanden ist, läßt sich nicht genau sagen. Urkundlich wird von ihr erst 1483 gesprochen, doch dürfte sie allgemeiner historischer Gründe und auch mancher bautechnischer Details wegen dem 14. Jahrhundert zuzuschlagen, in Teilen womöglich noch früher anzusetzen sein (Abb. links oben).

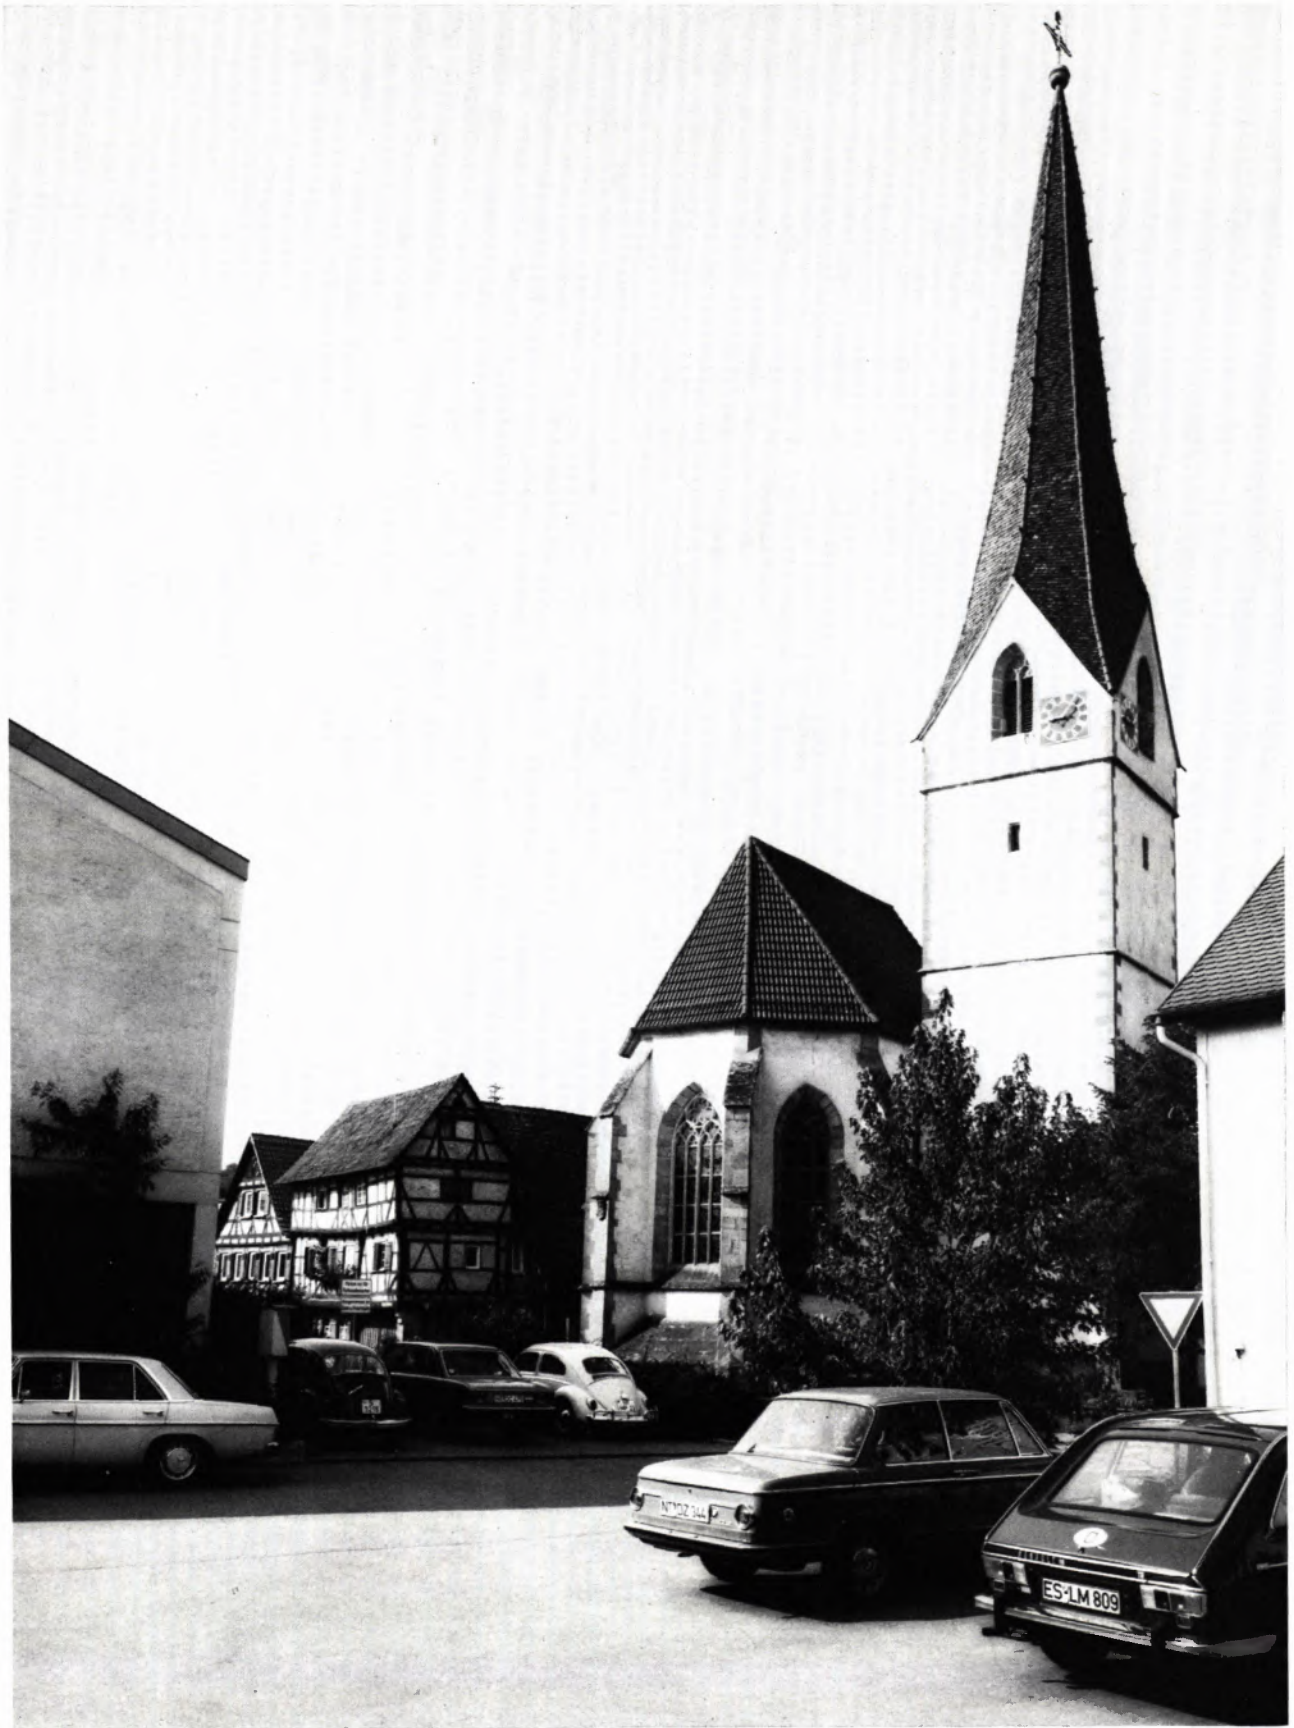
BLICK VON NORDOSTEN AUF KIRCHE UND ALTES SCHULHAUS IN GRÖTZINGEN. Die ursprünglich dem Hl. Otmar geweihte Kirche mit ihrem spätgotischen Chor (1456) und dem die weithin sichtbare Mitte des Ortes bildenden steil aufragenden Turm (in den unteren Teilen 13./14. Jahrhundert) wurde 1967/68 gründlich renoviert. Dabei wurden Überreste eines womöglich ins 9./10. Jahrhundert zurückgehenden Vorgängerbaues angeschnitten und auf den Innenwänden qualitätvolle Fresken aus der ersten Hälfte des 14. Jahrhunderts entdeckt. Das Fachwerk des Alten Schulhauses (links; 16. Jahrhundert) harret noch einer durchgreifenden Renovierung.

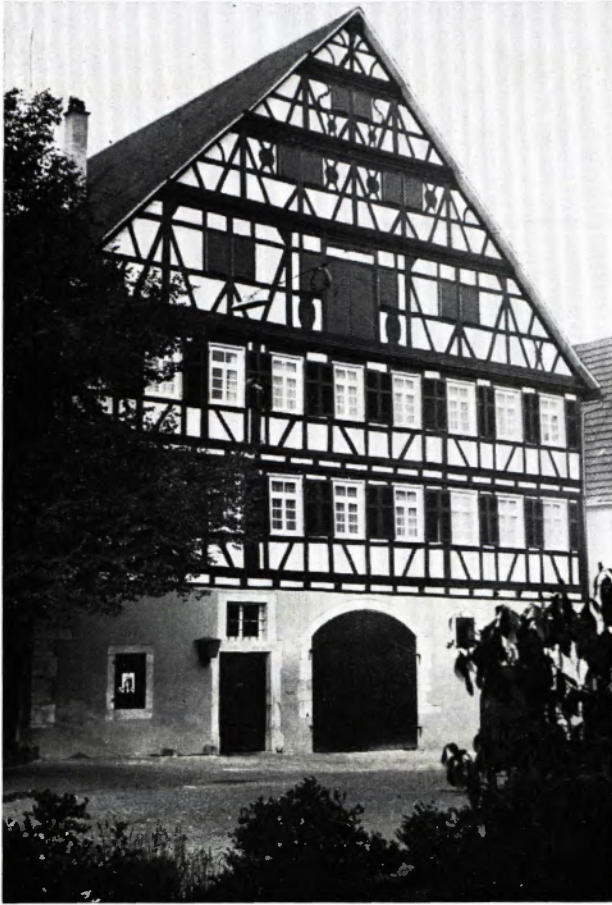
DAS EVANGELISCHE PFARRHAUS IN GRÖTZINGEN. Nach einer Inschrift am Giebel 1683 (vom Kirchheimer Spital) erbaut, ist das lobenswerterweise schon eingangs dieses Jahrhunderts von seinem Putzmantel befreite stattliche Gebäude das eindrucksvollste unter den in Grötzingen erhaltenen Fachwerkhäusern. Besonderes Augenmerk verdient der mächtige, in vier Geschossen sich aufbauende Giebel, dessen Holzwerk durch geschwungene Streben und geschnitzte Zierscheiben bereichert ist.

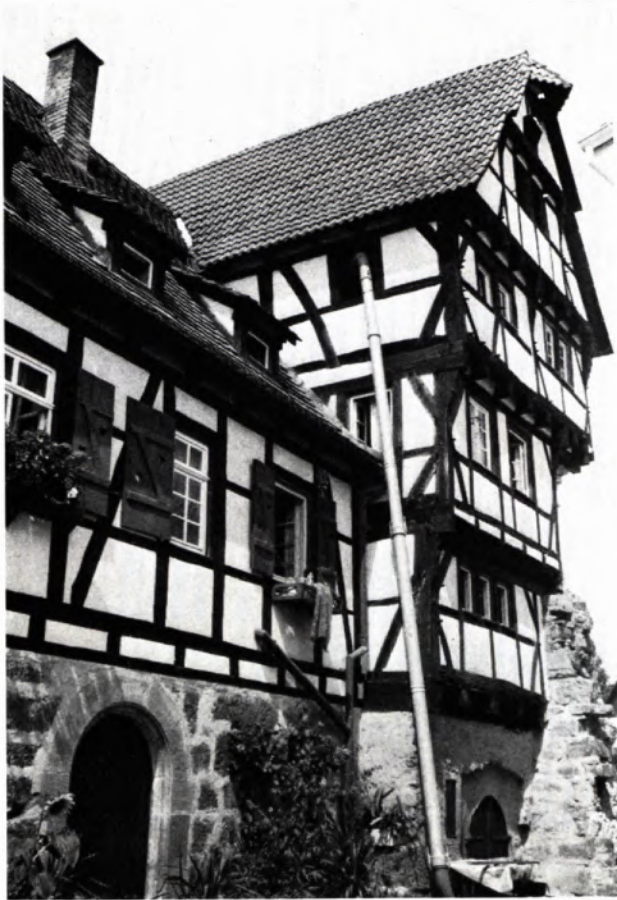
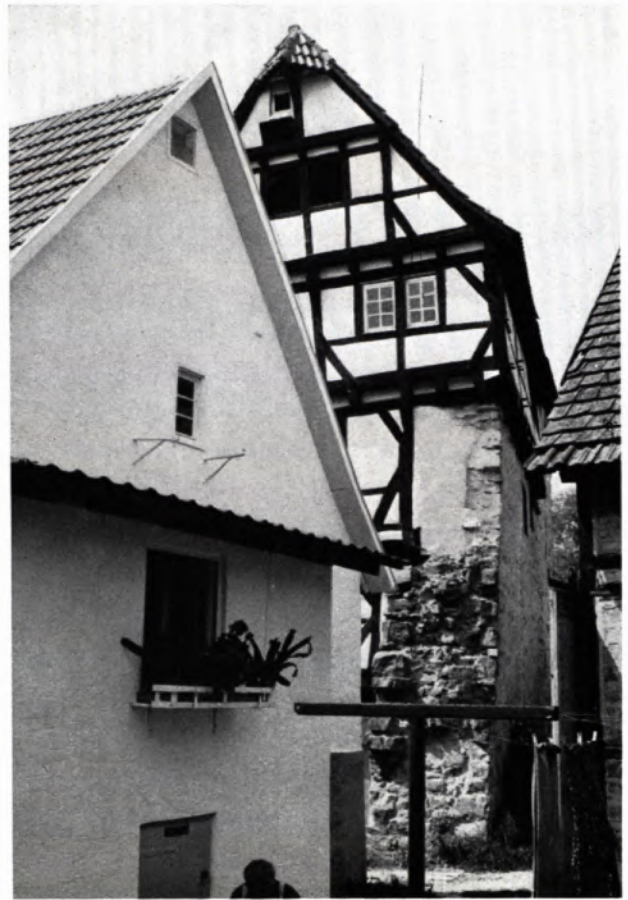
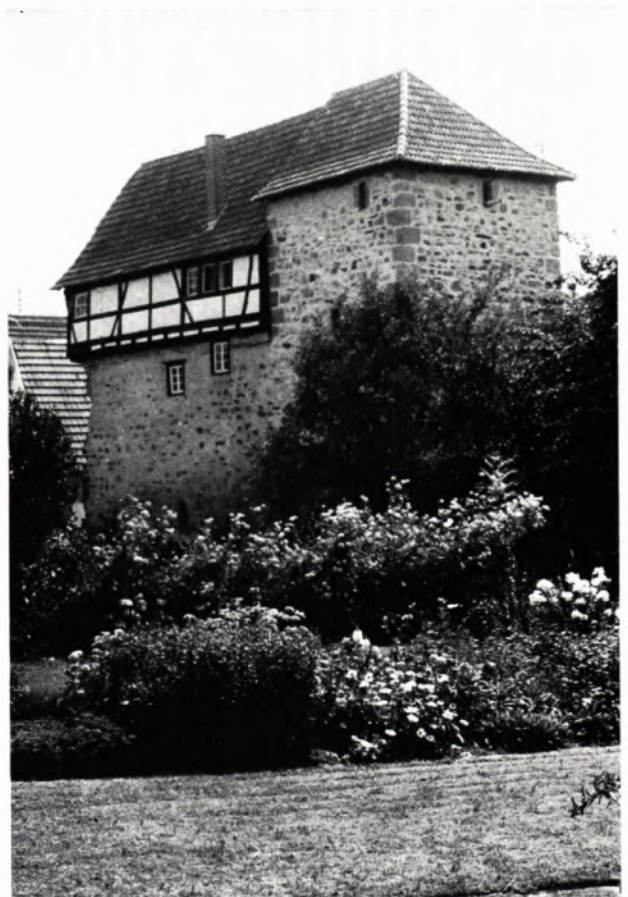
ECKTURM DER STADTMAUER MIT SPÄTER ANGEBAUTEM FACHWERKHAUS. Die Umwehrung des mittelalterlichen Grötzingen besaß an ihrer nordwestlichen Ecke einen spornartigen Vorsprung, der mit einem starken Eckturm (Abb. rechts unten) abgesichert war. Er und die an ihn anschließenden Teile der Wehrmauer blieben erhalten, weil man sich ihrer bereits im 16. Jahrhundert als einer zu einem Hausbau verwertbaren, kostensparenden Baumasse bedient hat. Dieses Haus, ein wohlhaltener, über einem steinernen Sockelgeschoß mit drei auf der Stirnseite jeweils übereinander vorkragenden Stockwerken aufgehender Fachwerkbau (oben links), der im 17. Jahrhundert nach Westen hin erweitert wurde, fügte sich in den von Mauer und Turm gebildeten Winkel ein. Dabei wurde der Wehrgangsbereich dem zweiten Obergeschoß zugeschlagen, während man das dritte Obergeschoß einfach auf der ihrer Verdachung entledigten Wehrgangbrüstungsmauer aufsitzen ließ (oben rechts).

Das ganze, bautechnisch und historisch interessante Ensemble befand sich in reichlich schlechtem Zustand, doch war der Eigentümer, Herr Paul Höhn, einsichtig genug, dem Drängen von Bürgermeister und Denkmalamt ohne Zögern nachzugeben, diese, die vielleicht schönste Denkmalgruppe in Grötzingen unter allen Umständen zu erhalten. 1970 wurde mit Hilfe von Gemeinde, Kreis und Land die erforderliche Renovierung durchgeführt und so ein wertvolles Denkmal gerettet.

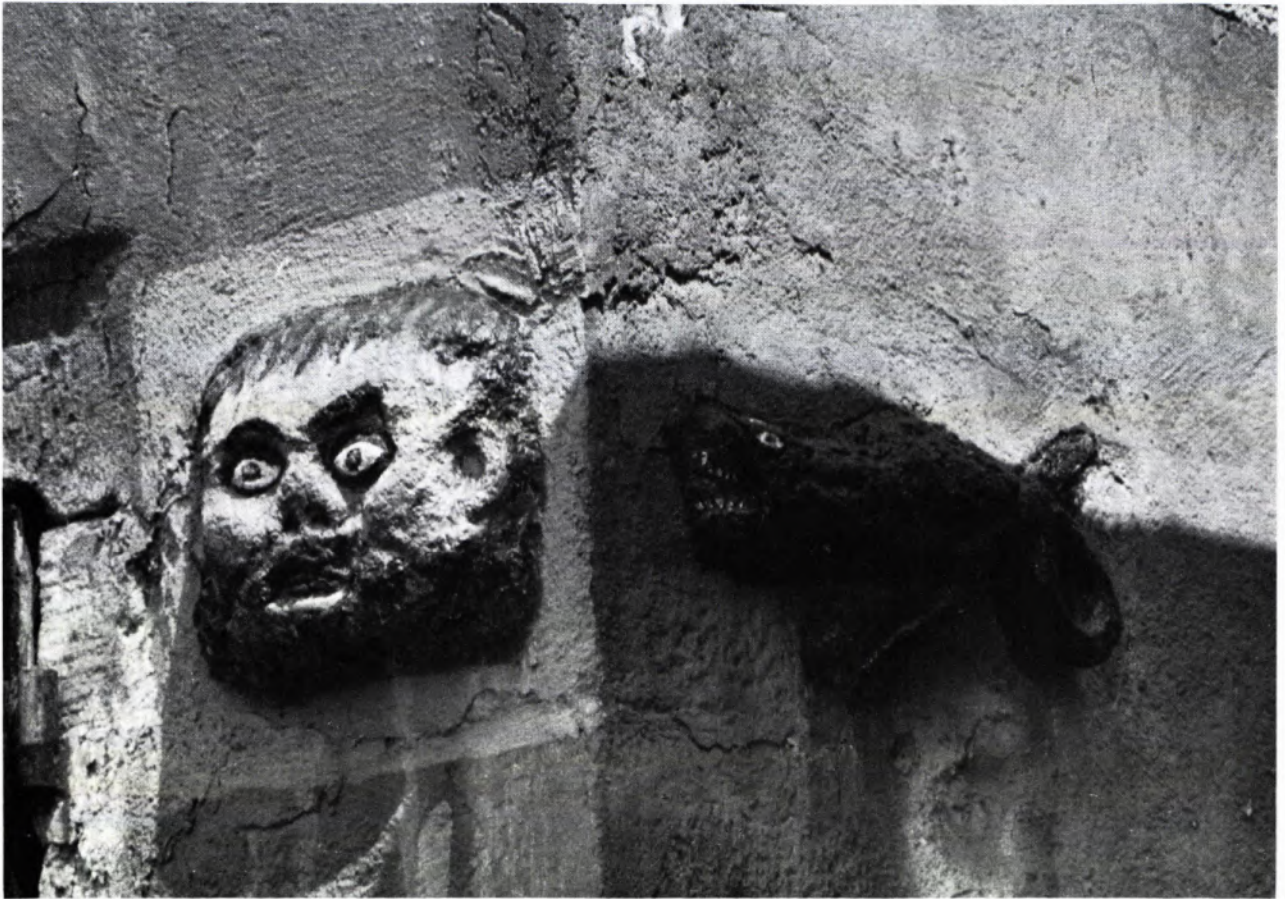
NEIDKOPF UND FABELWESEN AN EINEM GRÖTZINGER HAUS. Der Bildstein, der mit seinen Darstellungen Böses abwehren sollte, dürfte von der Stadtmauer herkommen und gehört ins 13./14. Jahrhundert.

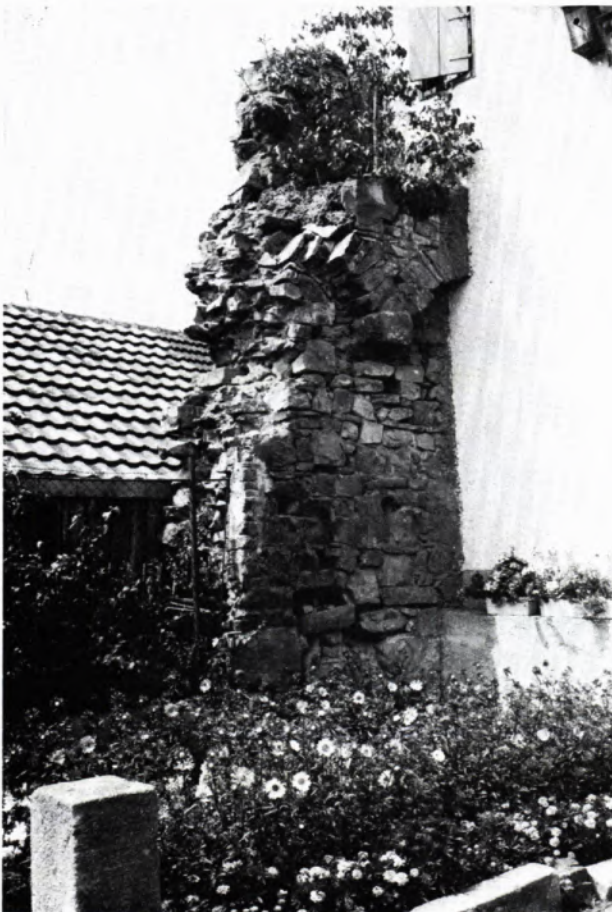
ÜBERREST VOM WESTLICHEN STADTMAUERZUG. Auch hier ist das Überleben des Stadtmauerrestes der Einbeziehung der Wehrmauer in einen späteren Wohnhausbau zu danken. Der in seinem Bestand durch Auswaschung des Fugenmörtels sehr gefährdete Mauerteil ist deshalb interessant, weil er der letzte Beweis dafür ist, daß man die Mauerkrone zumindest partiell mit einer innenseitigen Blindbogenreihe verstärkt hat, um für den Wehrgang eine ausreichende Gehflächenbreite zu gewinnen.

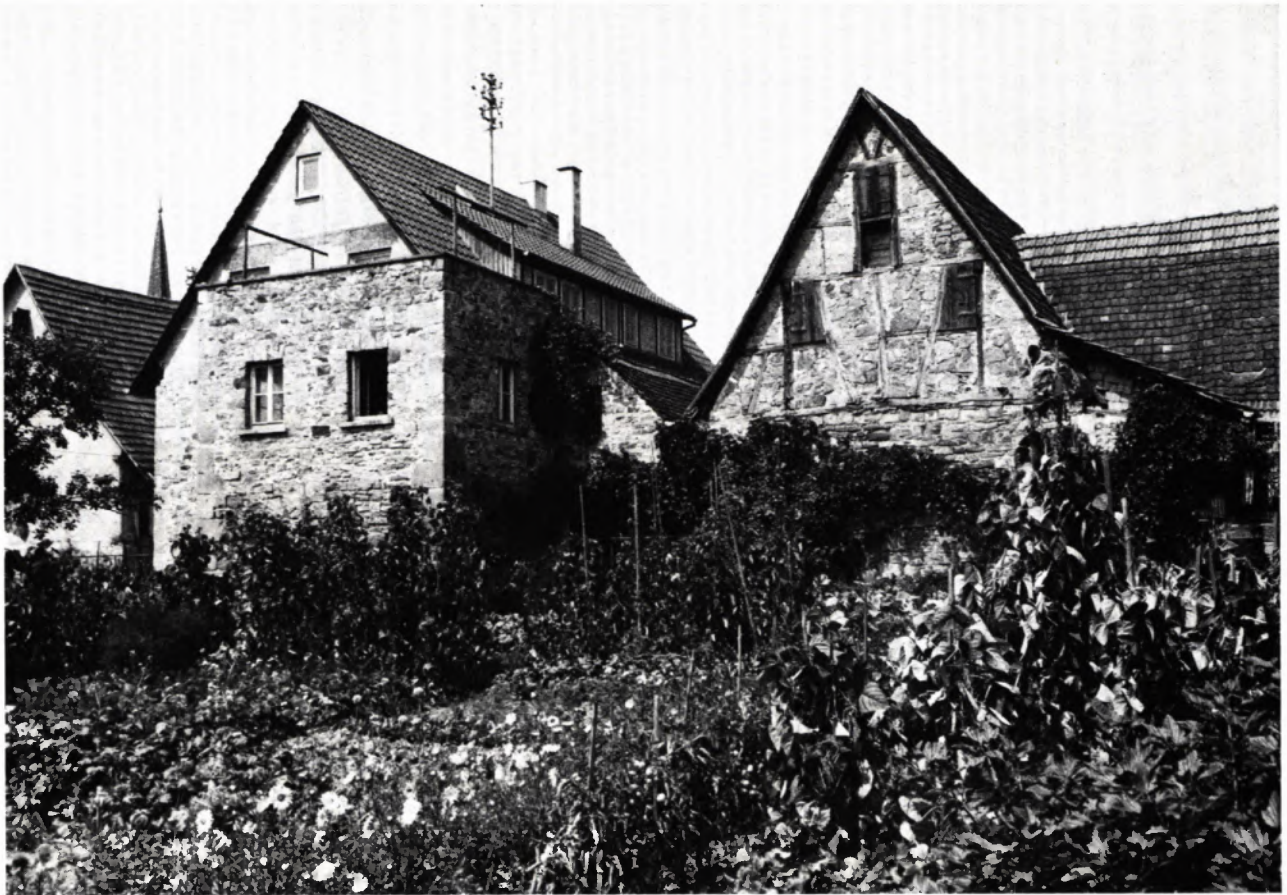
RELIKTE VOM SÜDZUG DER GRÖTZINGER STADTMAUER. Die Reste des Stadtmauerturmes und der Wehrmauer haben ihr Überdauern hier der Verwendung zu Wohnzwecken bzw. als Außenmauer einer Scheune zu danken.

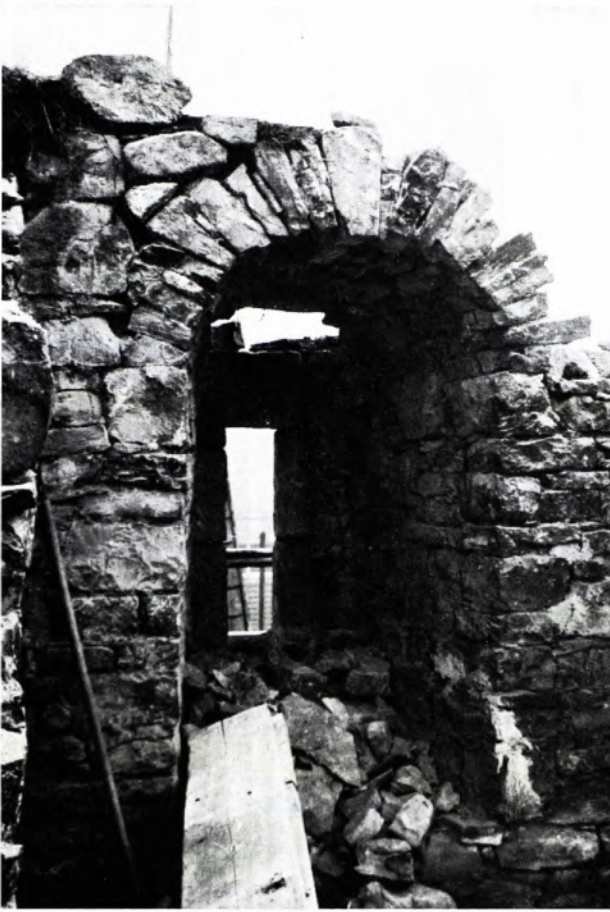
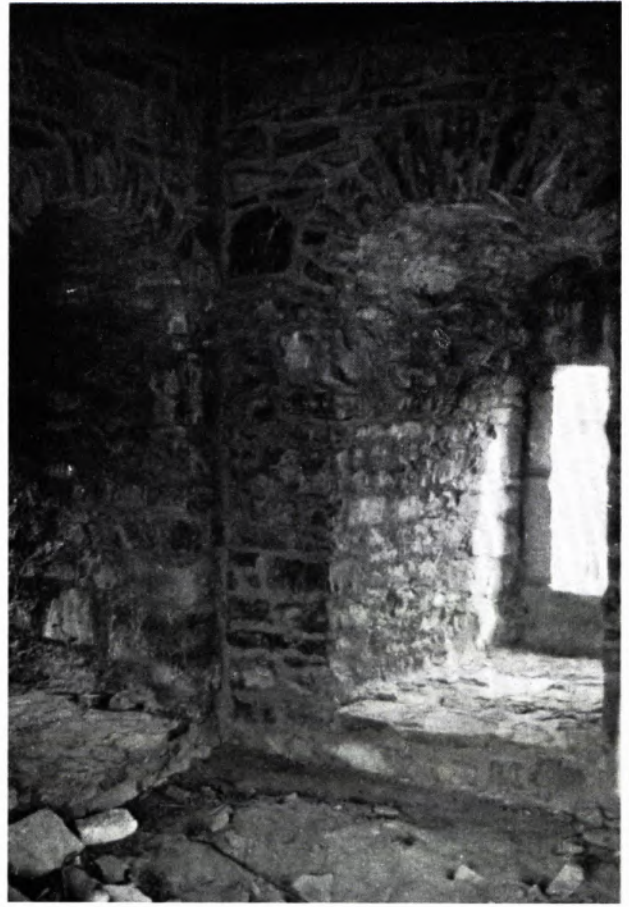
DIE STADTMAUERSANIERUNG. Die Teile der Stadtmauer und des Mauerturmes, die 1972/73 von der Gemeinde in ihrem Bestand gesichert und wiederhergestellt wurden, befanden sich in einem auf gänzlichen Verlust deutenden, gefährdenden Zustand. Der Turm, der seine Verdachung lange schon verloren hatte (Abb. links), war in seinen oberen, der Witterung besonders ausgesetzten Teilen eher einem Steinbruch als einem soliden Steingefüge gleich. Der Fugenmörtel und der ursprünglich sehr solide Füllmörtel in seinem mehr als meterdicken Gemäuer waren ausgewaschen, und die Bruchsteine, aus denen das Mauerwerk aufgebaut war, lagen meterhoch ohne jede Mörtelbindung übereinander oder hielten sich im Bereich der tonnengewölbten Schießschartenkammern (Abb. oben links) nur noch durch die in ihrem keilsteinartigen Bogenversatz begründete innere Spannung an Ort.

Dieser traurige, wenig Hoffnung weckende Befund wurde unter Wahrung des originalen Bestandes mit viel Mühe und großer Sorgfalt ausgeräumt, das Füllmauerwerk wieder stabilisiert und die Steinfugen durch sogenanntes Verbandeln in alter Manier wieder geschlossen (Abb. oben rechts).

Ein flaches, an zeitgenössischen Beispielen ausgerichtetes Pyramidendach mit kleinem First und Biberschwanzdekung (vgl. Abb. S. 25) gibt dem Turm heute tauglichen Wetterschutz.

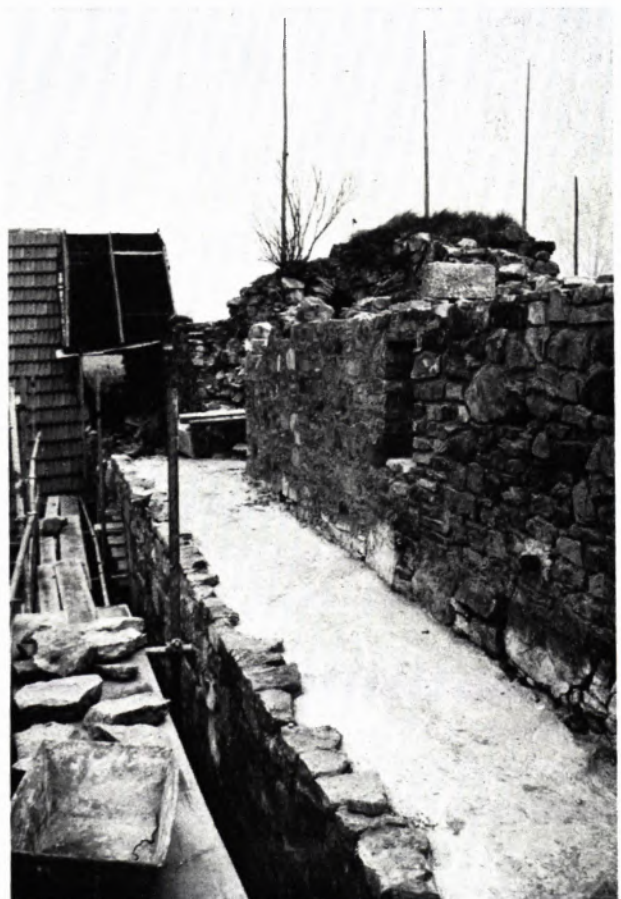
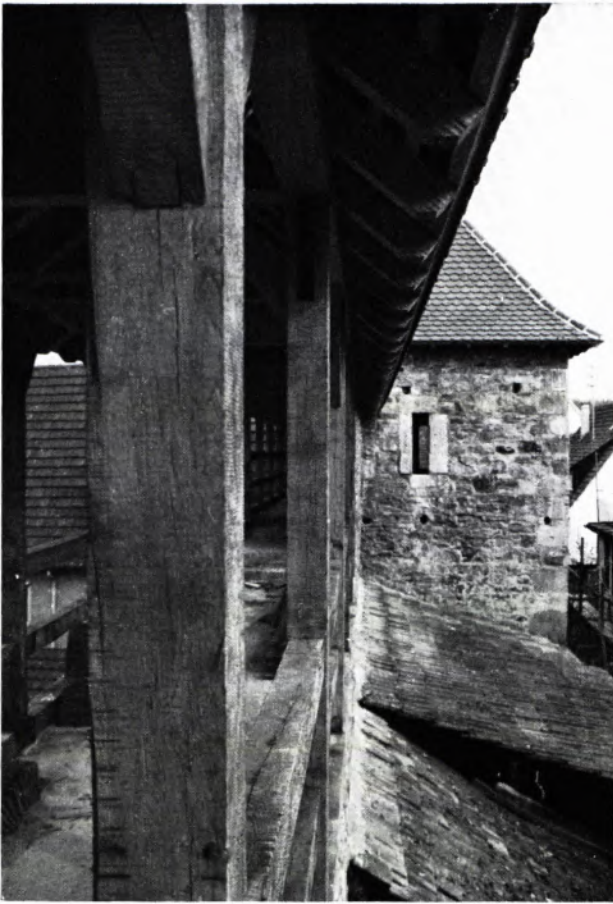
DER WIEDERHERGESTELLTE TEIL DER GRÖTZINGER STADTMAUER. Die Abbildungen auf dieser und der gegenüberliegenden Seite vermitteln einen eindrucksvollen Überblick über die in Grötzingen geleistete Arbeit. Sie machen überdies mit einigen Besonderheiten bekannt, die hier gezeigt werden sollen, weil sie, so lehrt die Erfahrung, gemeinhin übersehen werden. So etwa die in sehr flachem Relief als grobschlächlige Masken zu beiden Seiten der äußeren Turmstirnwand auf Eckquadersteine gearbeiteten „Neidköpfe“ (Abb. unten rechts), die durch ihr schreckerregendes Aussehen Gefährdungen abhalten sollten und insoweit Spätlinge einer bis in die Vorzeit zurückverfolgbaren Ahnenreihe sind.

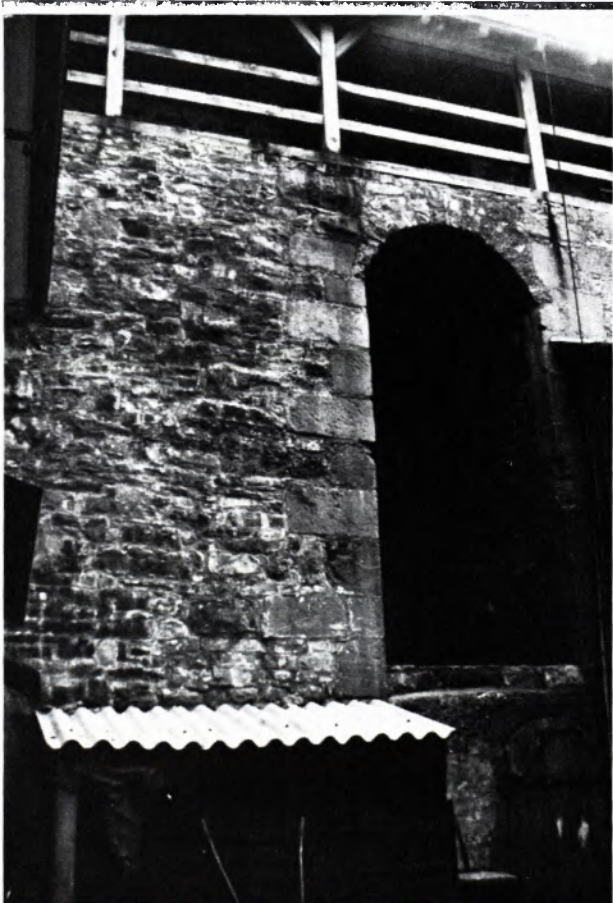
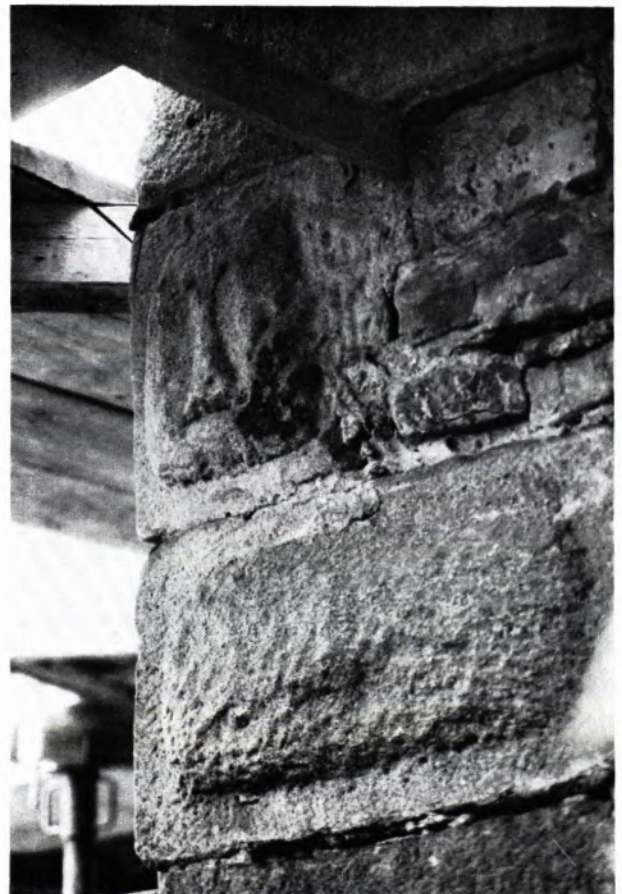
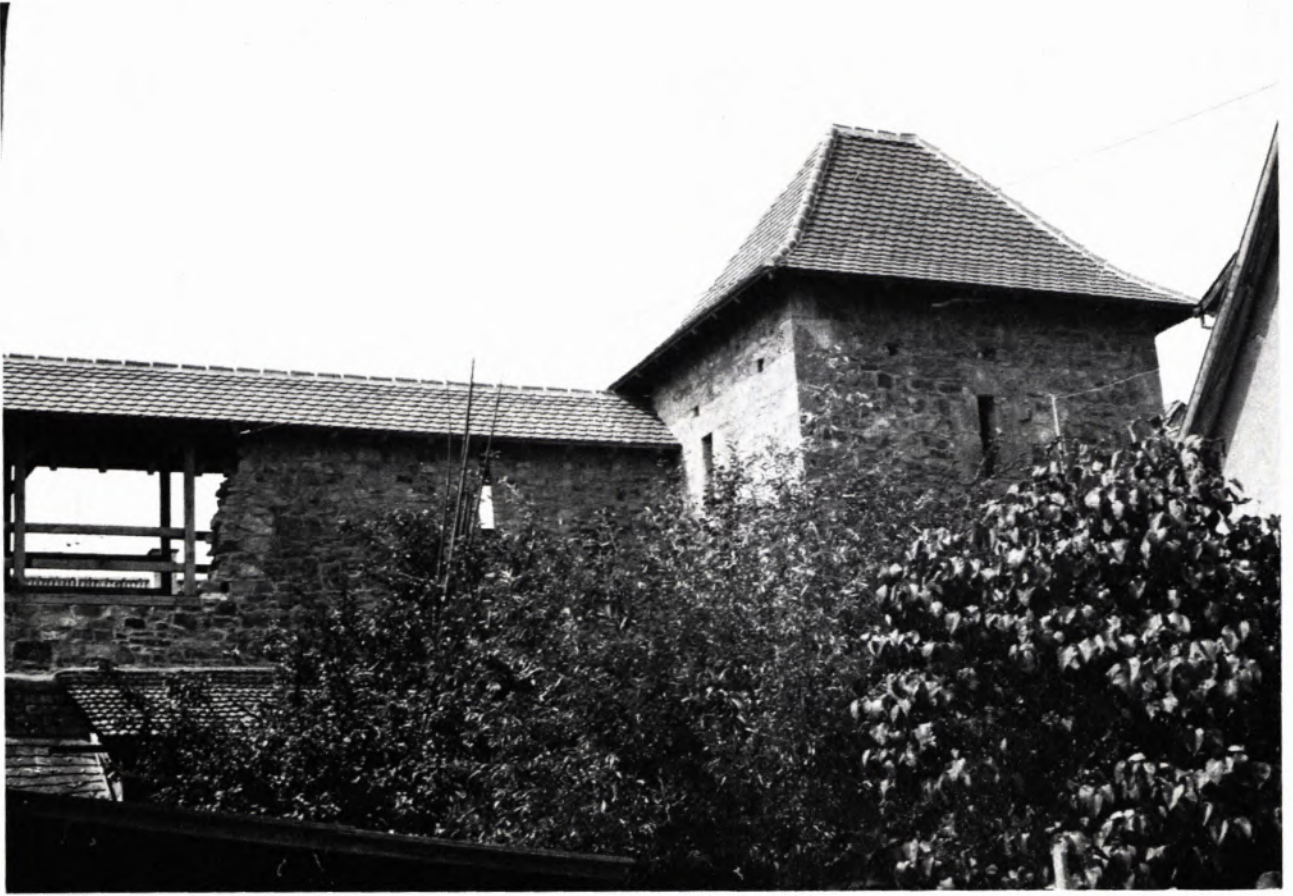
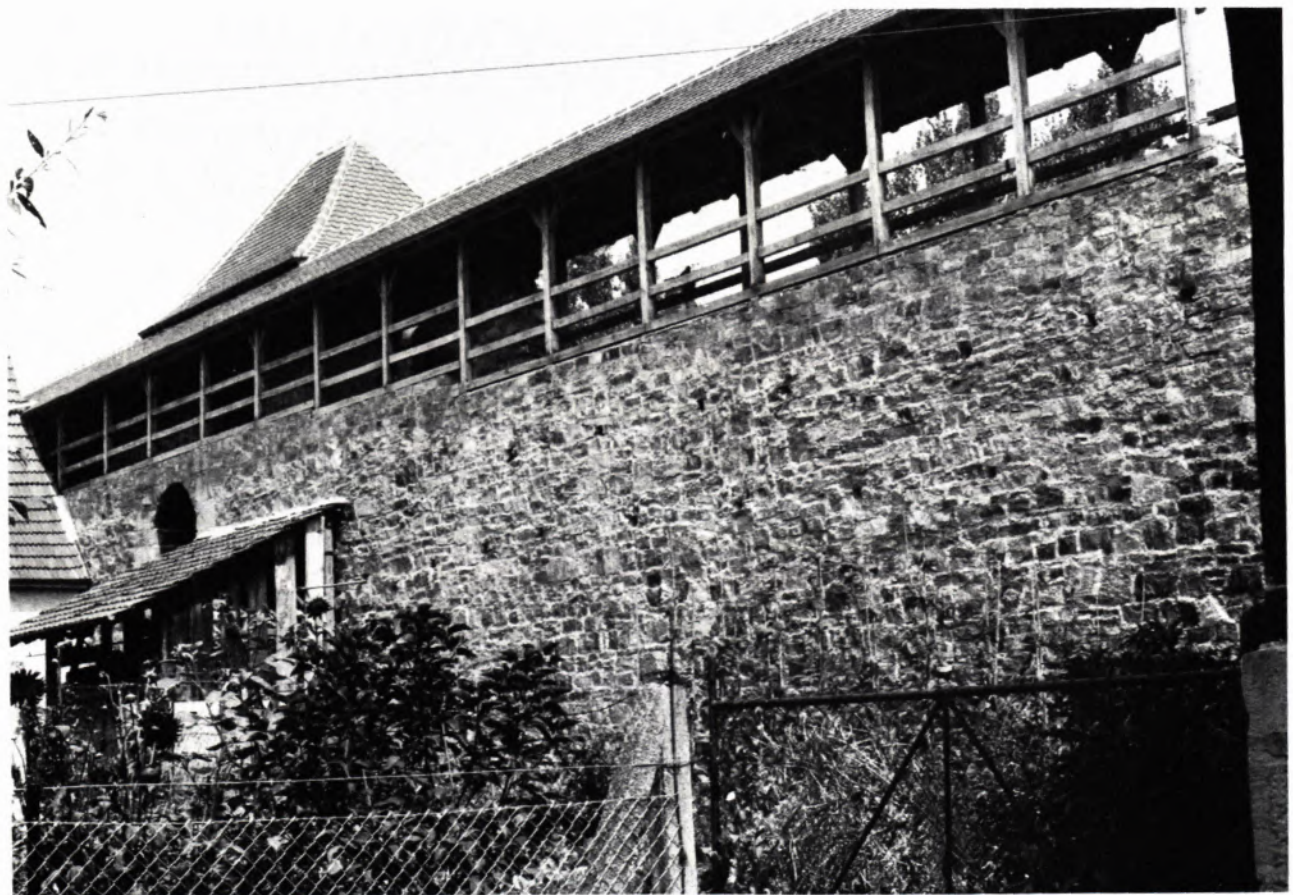
Daß diese mit apotropäischen Gedanken verbundene Köpfe sich gerade an diesem Turmbau angesiedelt haben, mag mit dessen ursprünglicher, allerdings aus dem Bauzustand heute nicht mehr mit Sicherheit abzulesender Torturmfunktion zusammenhängen. Neben den beiden großen Tortürmen im Süden und Norden, von denen wir wissen, die aber beide abgegangen sind, soll die Grötzingener Stadtmauer nach Osten hin noch ein „Türlein“ besessen haben. Vielleicht deutet die auf der Innenseite der Stadtmauer erkennbare, in ihrer Funktion nicht leicht lesbare tonnenüberwölbte Öffnung (Abb. unten links) auf dieses „Türlein“ hin, das freilich beim Bau des jetzt stehenden Turmes funktionslos geworden ist, also einem früheren Zustand der Mauer zugeteilt werden muß. Diesem mag auch der merkwürdige Bildstein zugehört haben, der jetzt das unmittelbar bei diesem mutmaßlichen ehemaligen Mauerdurchlaß stehende Gebäude ziert (vgl. Abb. S. 20 oben).
