Die Instandsetzung des ehemaligen Wasserschlosses in Mühlhausen (Krs. Pforzheim)

Von Hans Huth, Karlsruhe

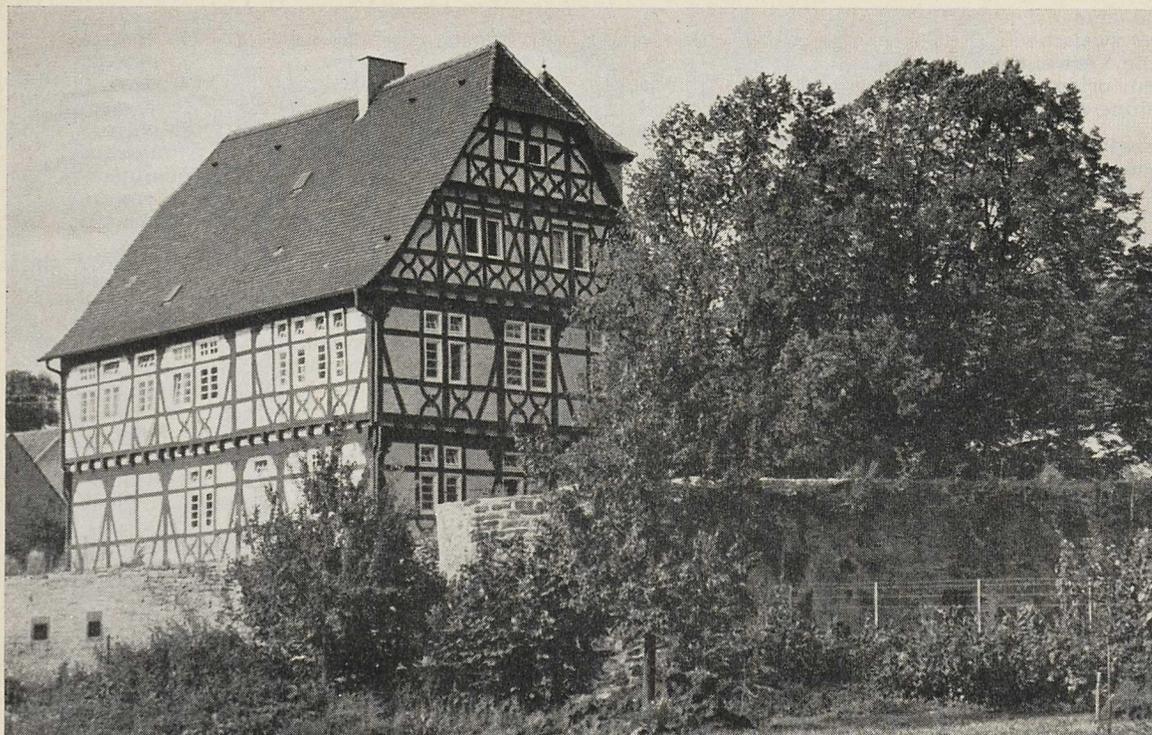
Mühlhausen
(Krs. Pforzheim)
Wasserschloß
von Süden
nach der
Freilegung
des Fachwerks

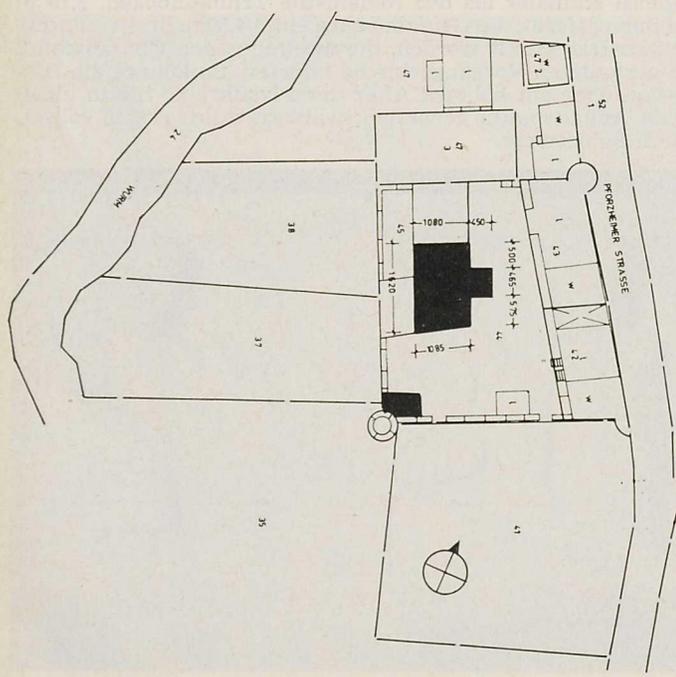
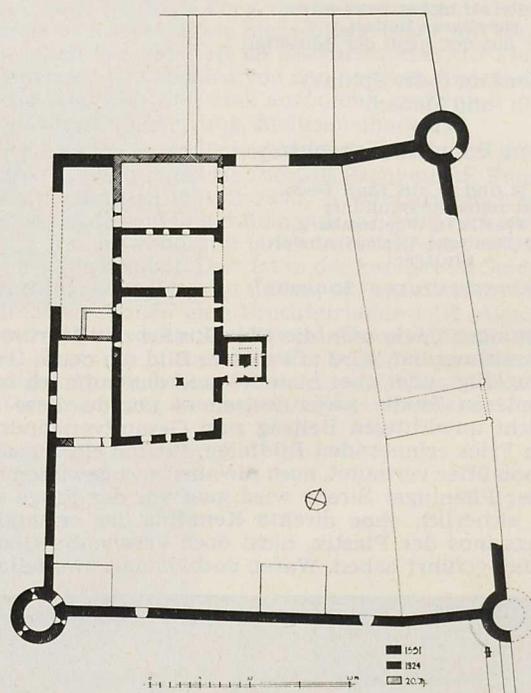
Mühlhausen (Krs. Pforzheim. Wasserschloß

links Lageplan, rechts Grundriß
vor dem Umbau 1966
Archiv StAfD Karlsruhe

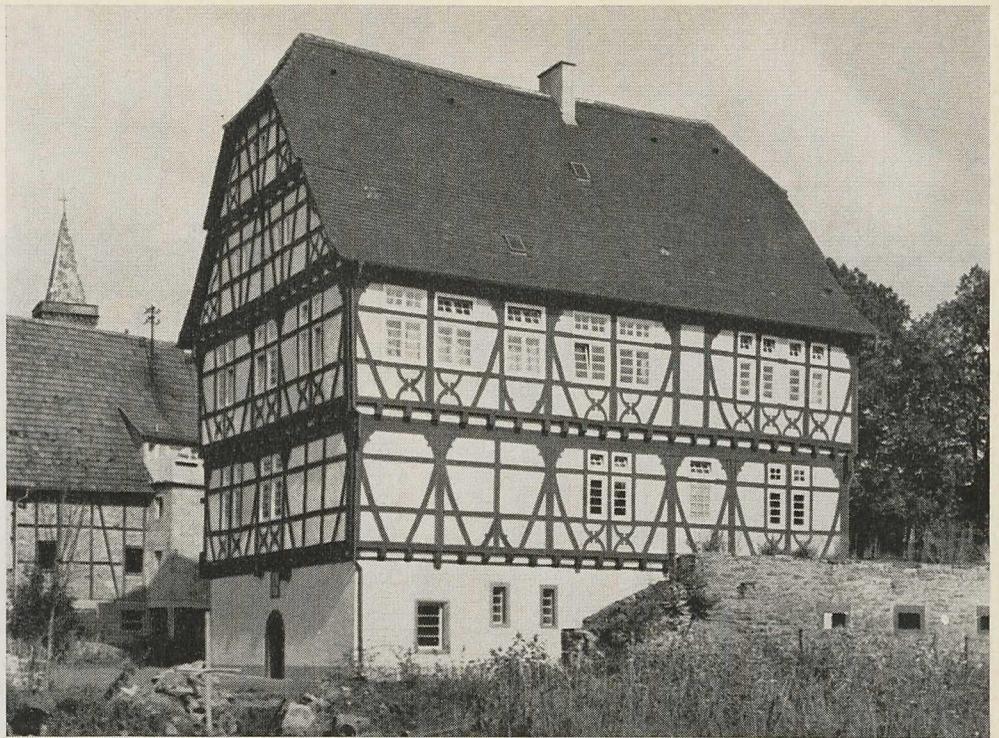
Mühlhausen (Krs. Pforzheim)
Wasserschloß
von Westen
nach der Restaurierung

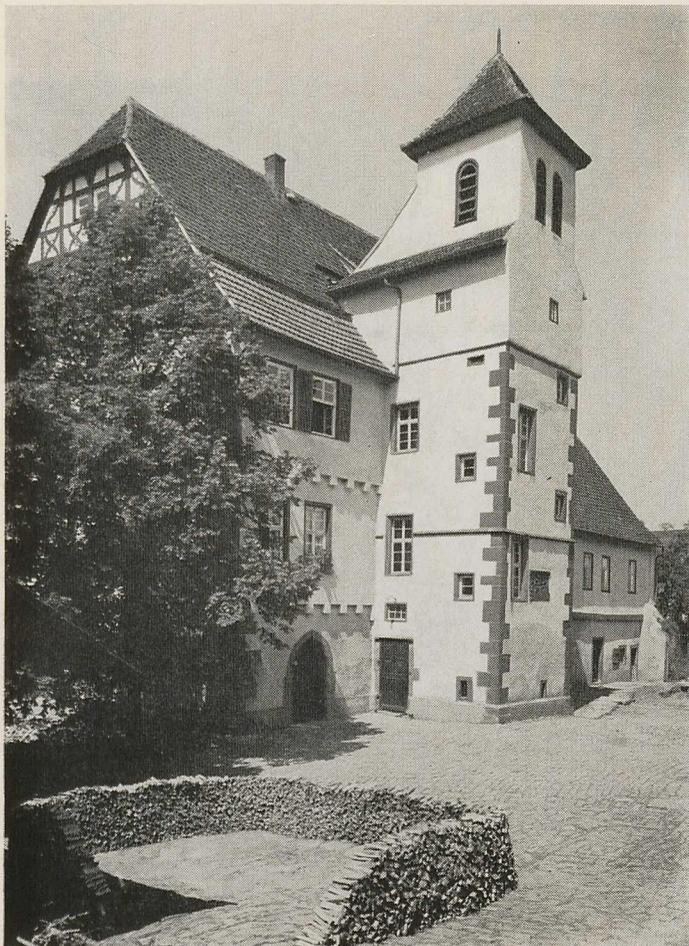
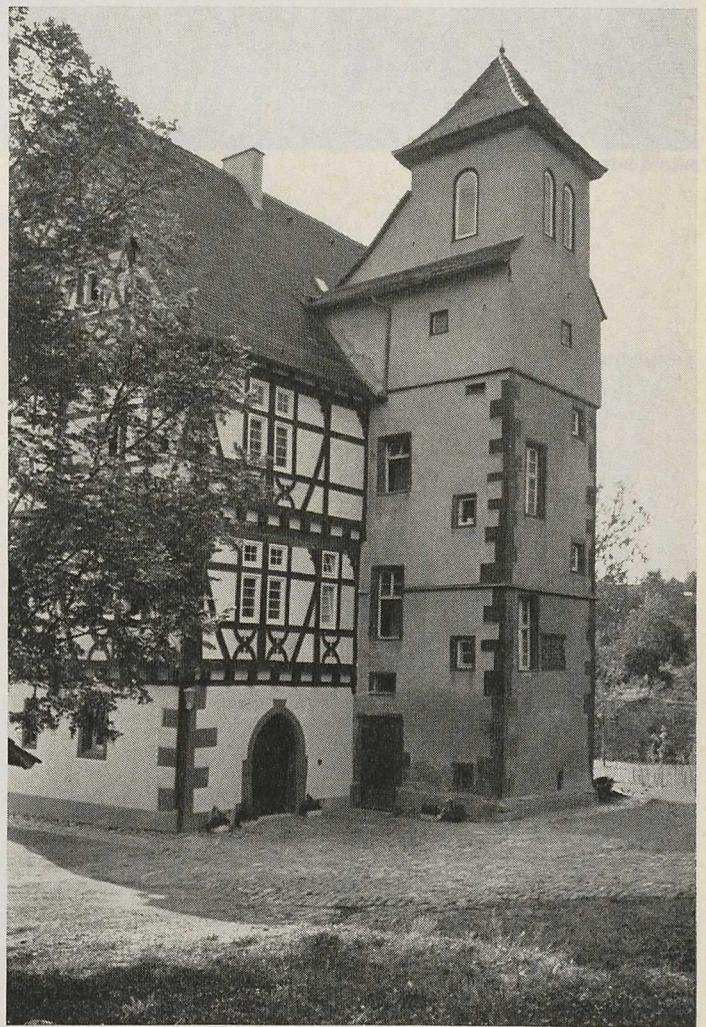
Mühlhausen (Krs. Pforzheim). Wasserschloß
von Osten

rechts nach der Freilegung des Fachwerks
(Die Herrichtung des Turmes ist noch zurückgestellt)
links um 1935

gebaut worden. 1930 wurde das Fachwerk des Ostgiebels wieder sichtbar hergestellt und umfassende Instandsetzungsarbeiten ausgeführt. Bei der jüngsten Renovierung mußte dieses Fachwerk z. T. abgeändert werden, da die damalige Wiederherstellung nicht in allen Einzelheiten stilgemäß war.

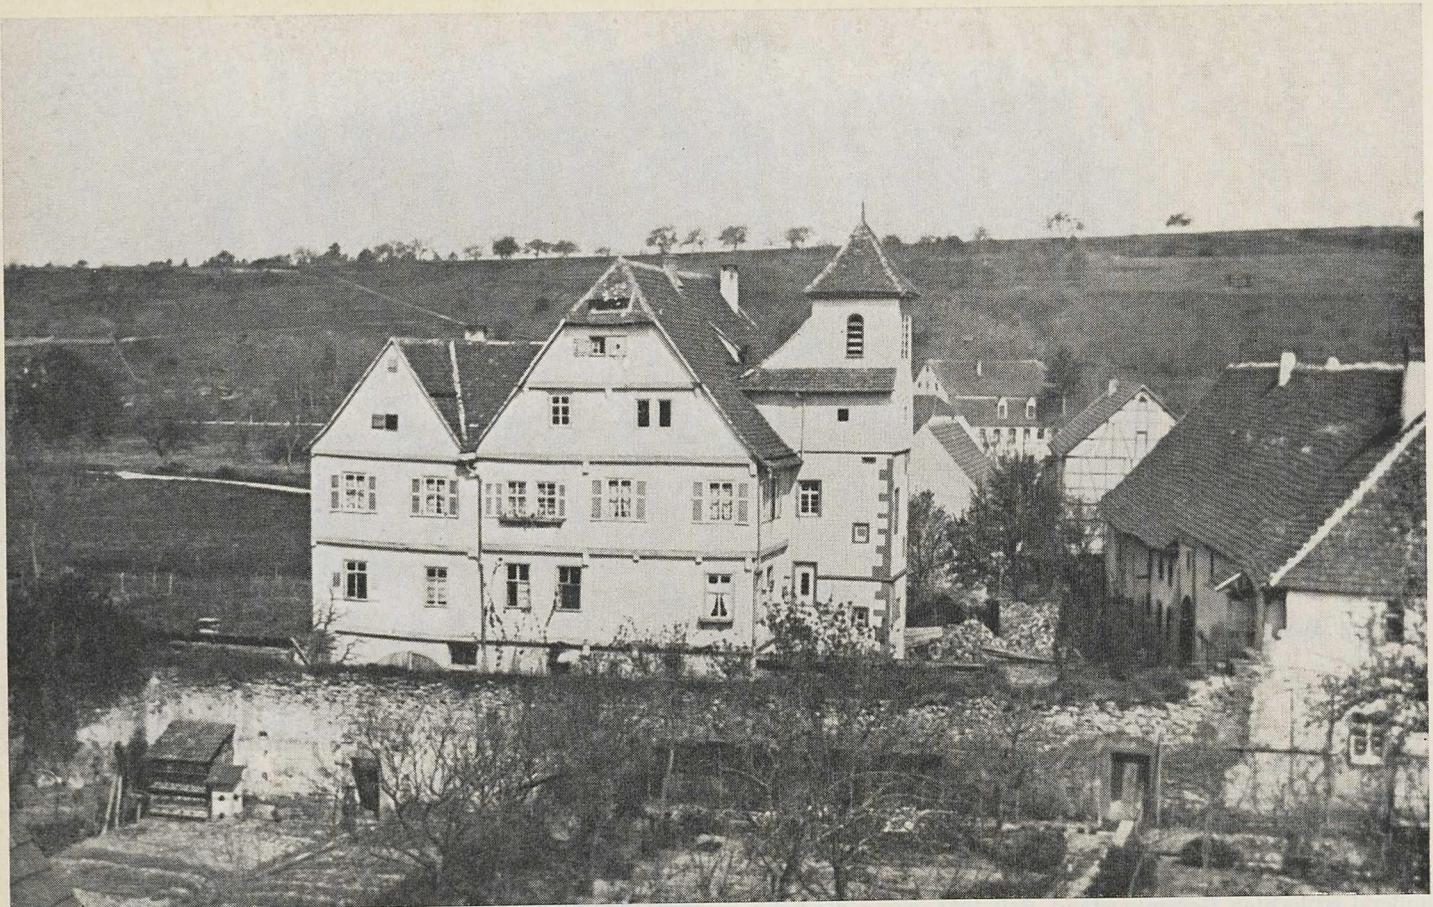
Mühlhausen (Krs. Pforzheim). Wasserschloß

oben Süd-Ost-Seite. Um 1930. Vor der Freilegung des Fachwerks
unten von Nord-Westen mit der alten Würmbrücke. Um 1930

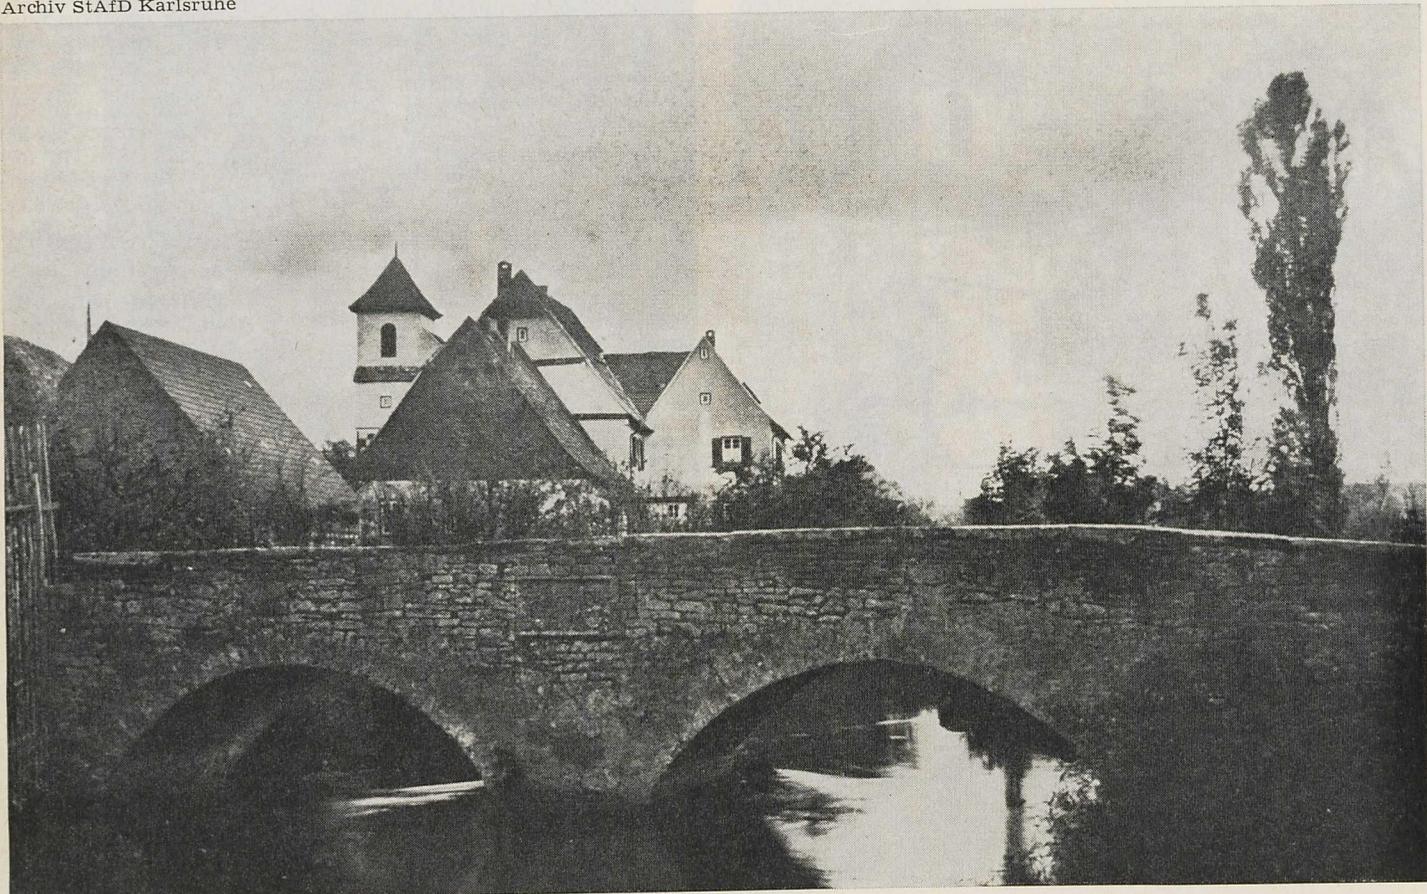
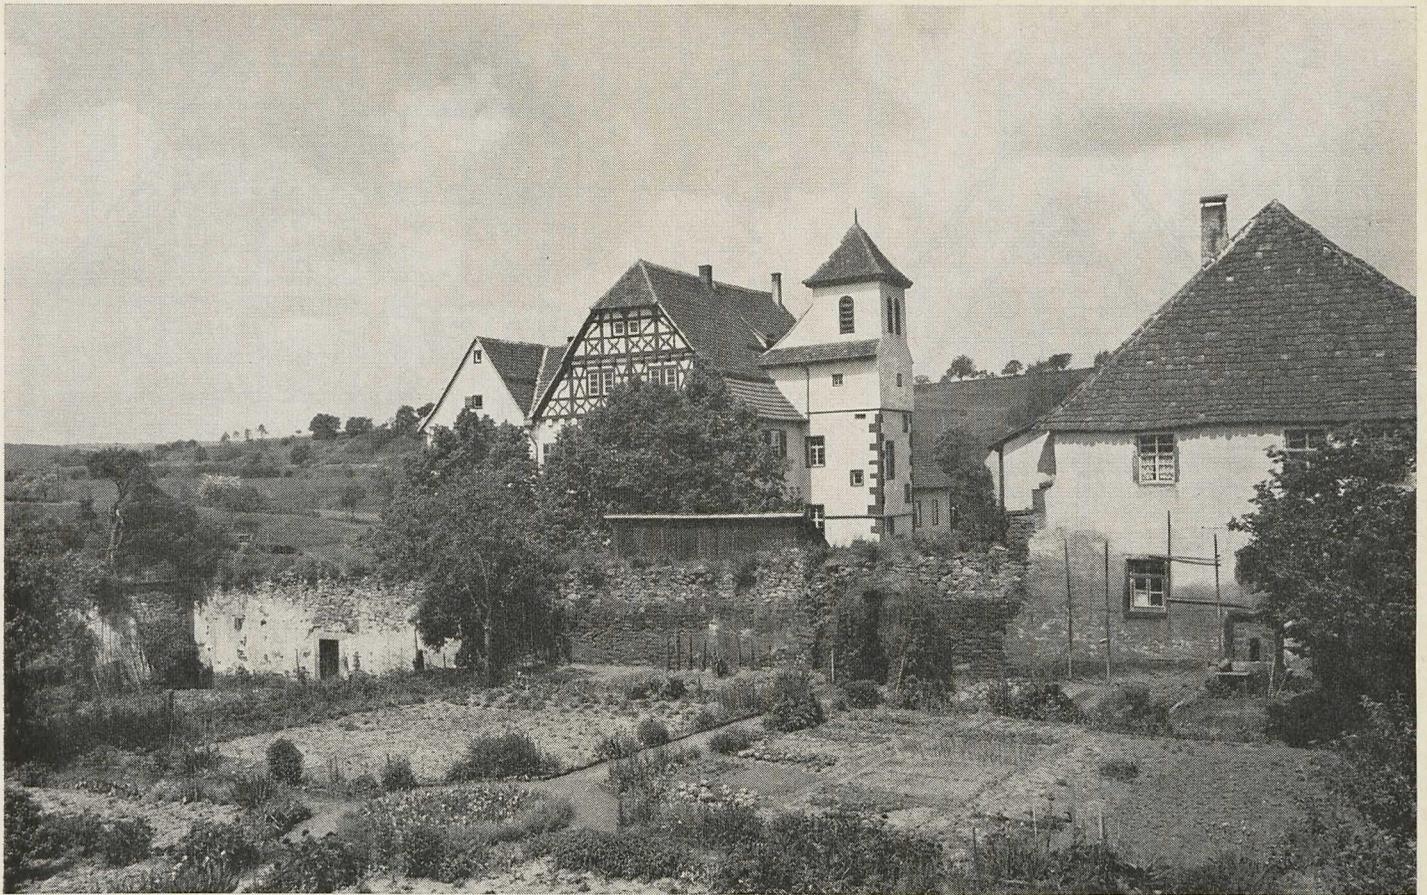
Mühlhausen (Krs. Pforzheim). Wasserschloß

oben Süd-Ost-Seite. Um 1935. Nach Freilegung des Fachwerks am Giebel

unten von Nord-Westen mit der alten Würmbrücke. 1967

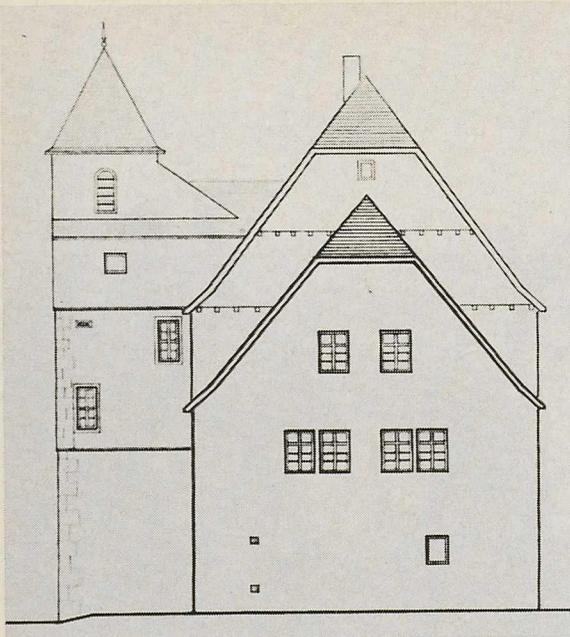
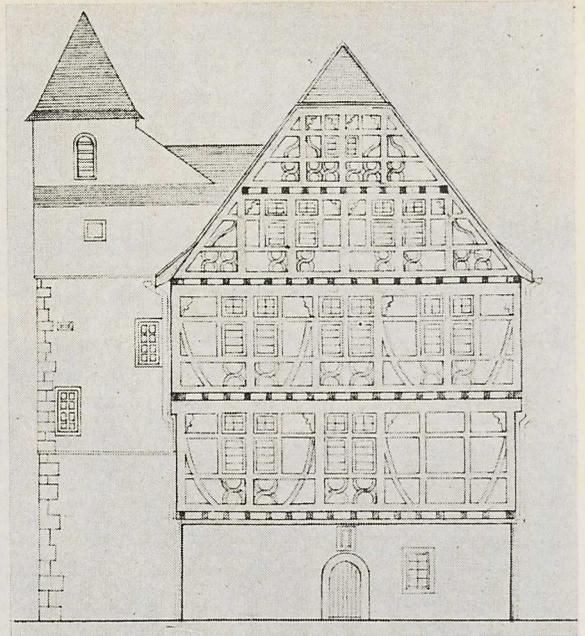
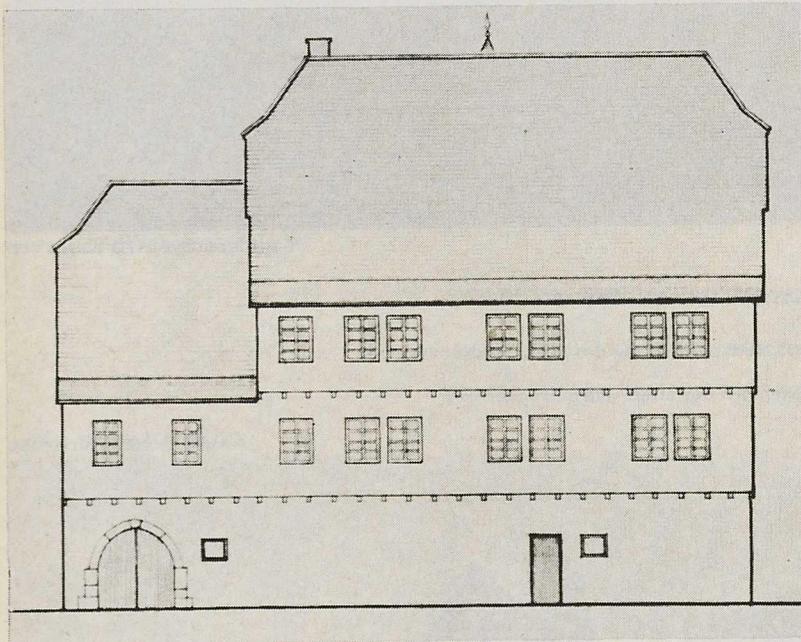
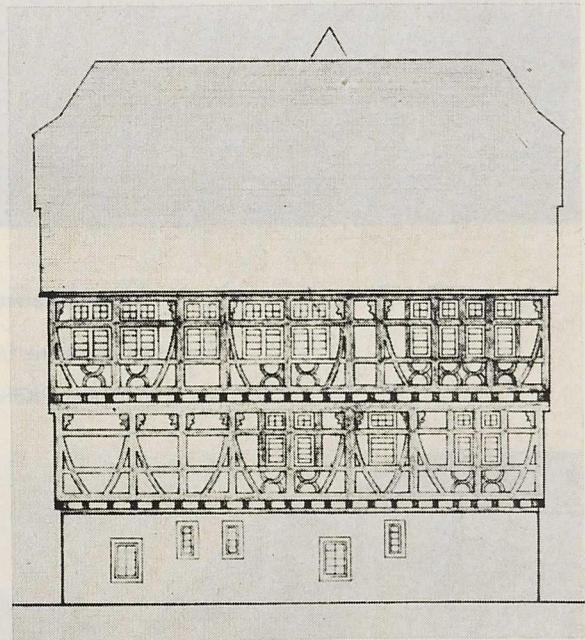
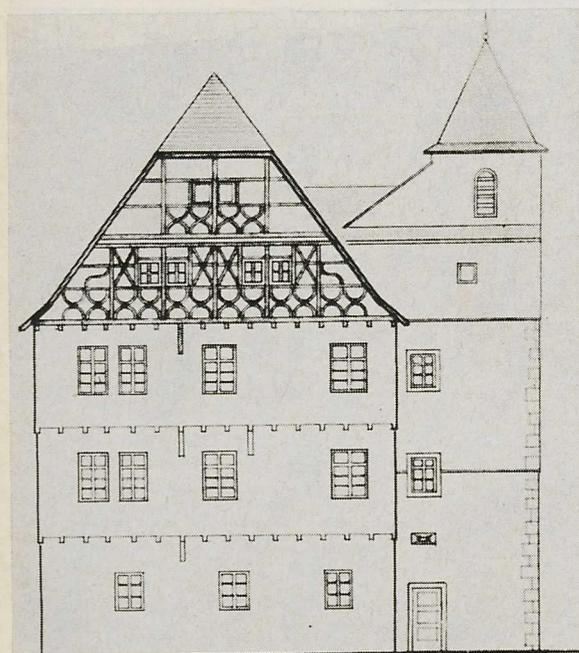
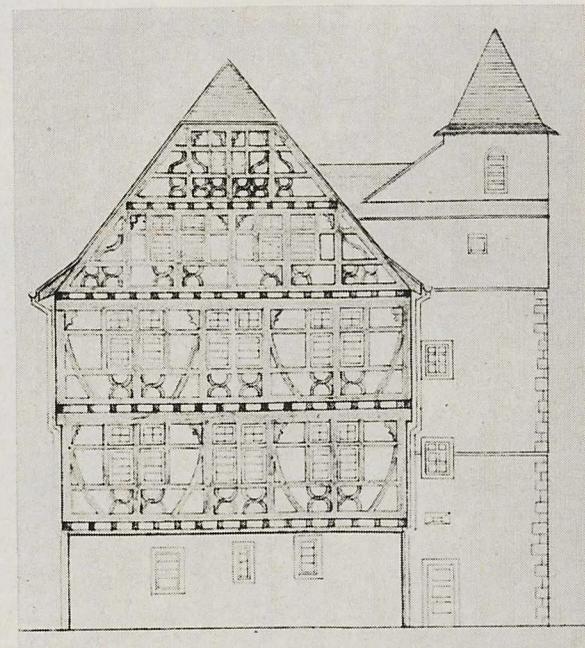
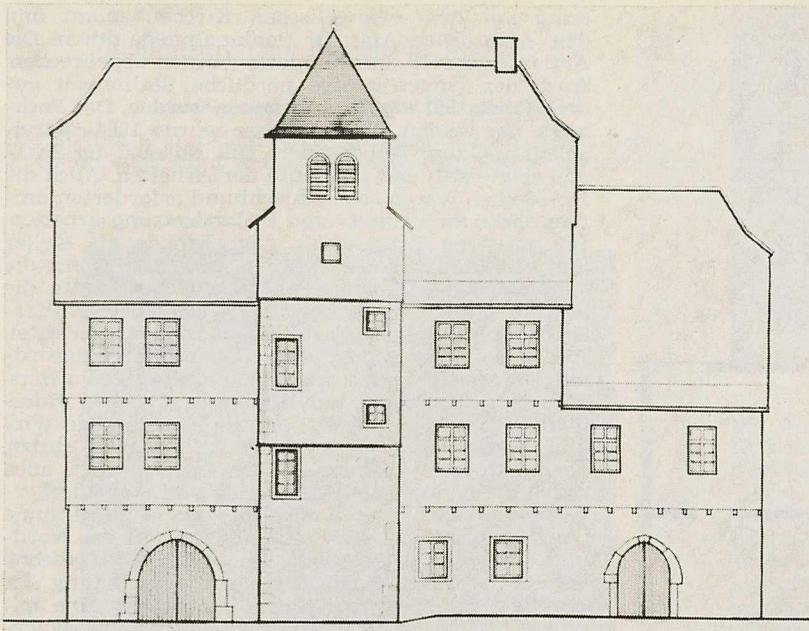
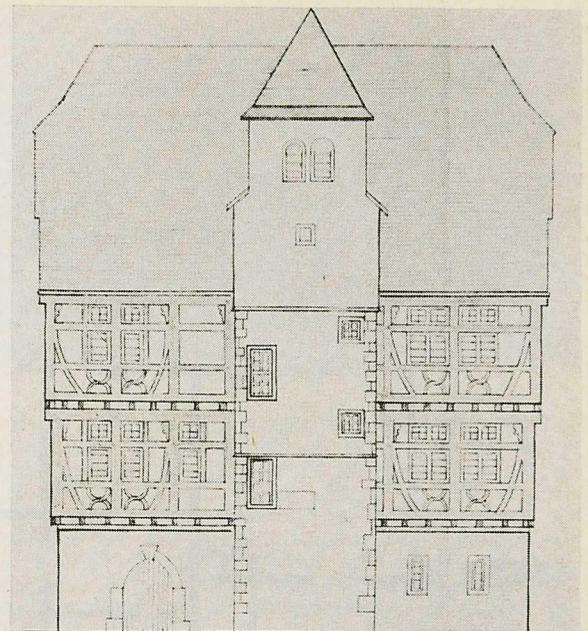
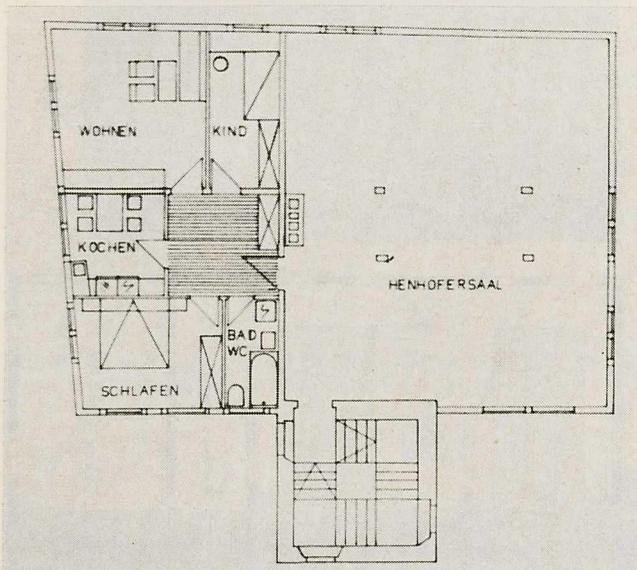
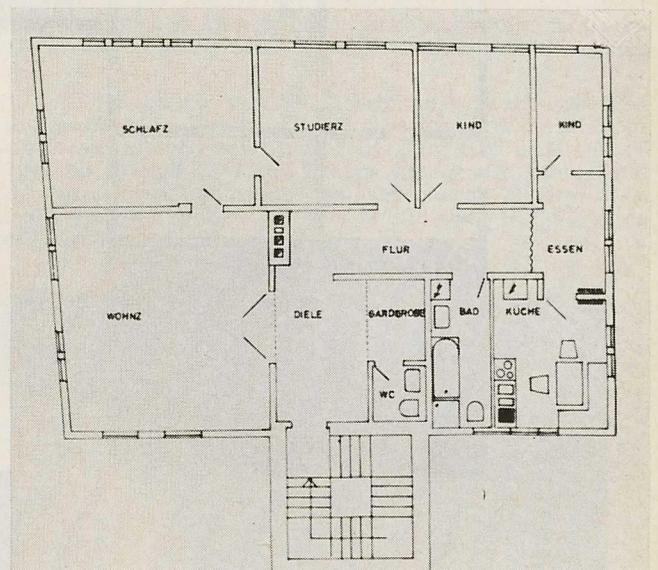
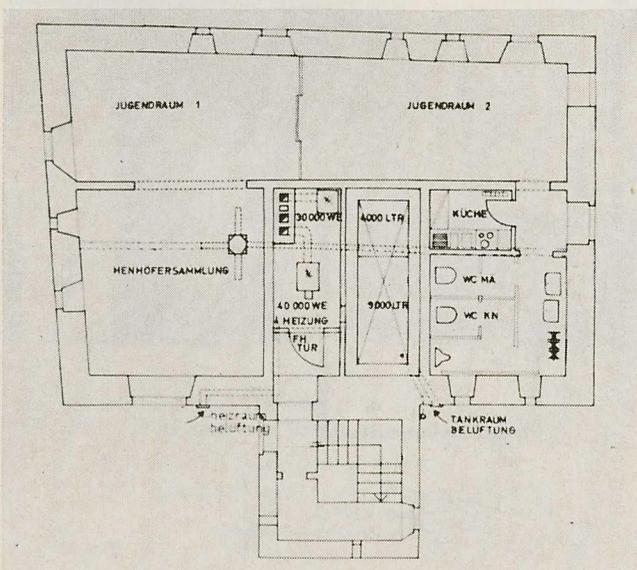
Mühlhausen (Krs. Pforzheim). Wasserschloß
Aufrisse

oben von Nordwesten
Mitte von Südwesten
unten von Südosten

oben von Nordosten
jeweils links vor dem Umbau, rechts nach der Instandsetzung
des Fachwerks

Grundrisse

oben rechts 2. Obergeschoß
links 1. Obergeschoß
unten links Erdgeschoß

zung mit dem evangelischen Kirchenbauamt und dem Staatlichen Amt für Denkmalpflege durch. Die Anbauten des 19. Jahrhunderts wurden abgebrochen. Auch der eingeschossige nördliche Stallanbau aus dem Jahre 1551 mußte aufgegeben werden. Das Fachwerk der beiden Obergeschosse wurde 1964/65 freigelegt und zum Teil erneuert. Das Ausmaß der Schäden zeigte sich erst im Laufe der Arbeiten. Auch die Holzdecken waren sehr schlecht und erforderten umfangreiche Sicherungs- und Instandsetzungsarbeiten. Im massiven Erdgeschoß, das ehemals als Keller und Stallungen diente, wurden zwei Räume für die Jugendarbeit und eine Henhöfergedächtnisstätte, die auch die Bibliothek dieses ersten evangelischen Pfarrers von Mühlhausen aufnehmen wird, eingerichtet. Außerdem wurden hier noch Nebenräume angeordnet. Die freistehende achtseitige Eichensäule im Henhöfergedächtnisraum hat Bildhauer O. Loss, Pforzheim, restauriert. Leider konnte die ehemalige Wirkung dieser Säule als mächtige freistehende Stütze, die mit ihren Kopfbändern das Gebälk trägt, auch durch die neue Grundrißeinteilung nicht wiederhergestellt werden. Zur Belichtung der Jugendräume wurden insgesamt vier neue Fenster auf der Nord- und Westseite angeordnet. Im ersten Obergeschoß befindet sich außer der Kirchendienerwohnung der Henhöfersaal, der dem Gottesdienst dient. Die mit geometrischen Ornamenten geschmückte Renaissance-Türumrahmung aus Sandstein ist freigelegt und restauriert worden.

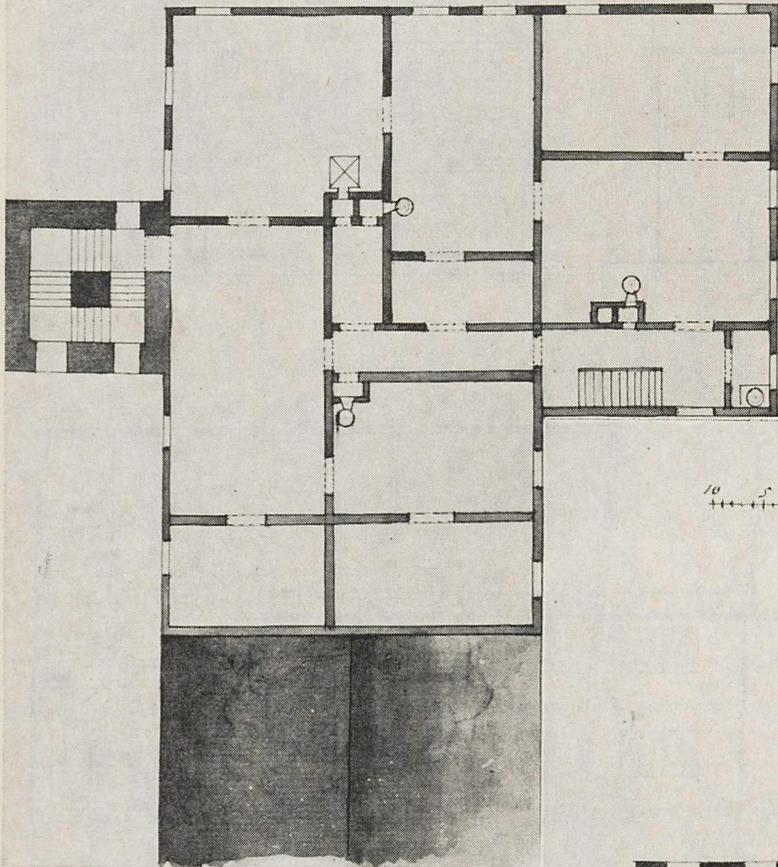
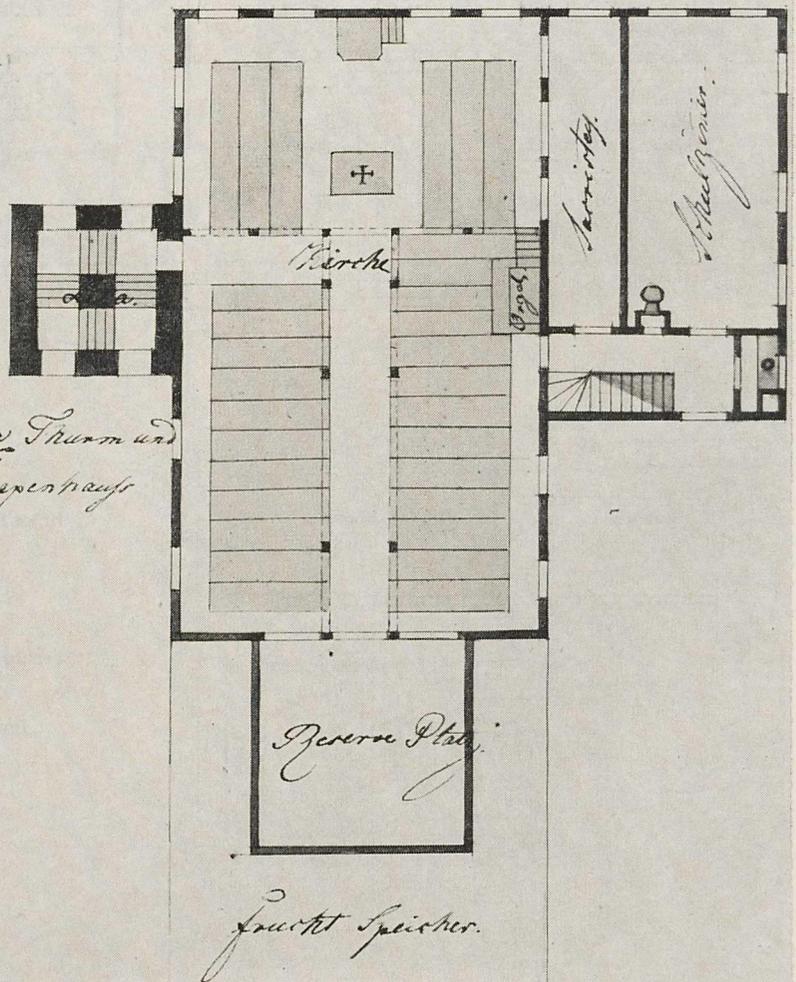
Mühlhausen (Krs. Pforzheim)
Wasserschloß

Entwürfe 1825

oben
für eine Pfarrerwohnung
unten
für einen Gottesdienstraum

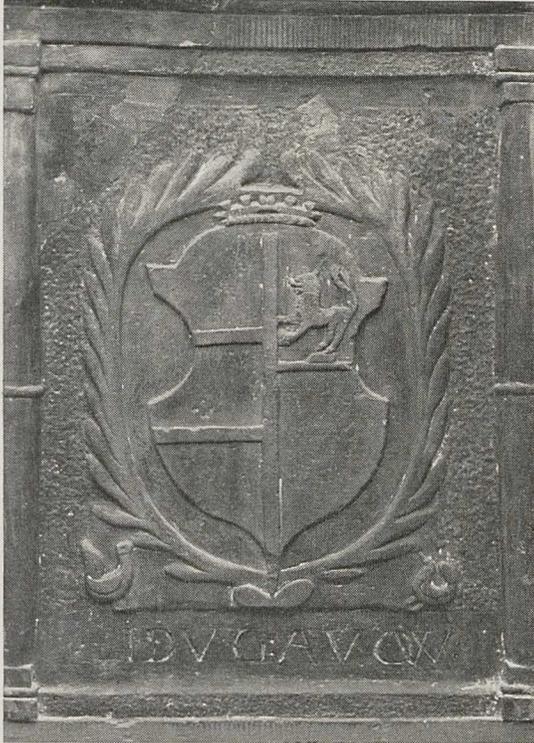
Steintafel mit dem Allianzwappen des Hans Dietrich
v. Gemmingen und der Magdalena Muntprat v. Spiegelberg
1551

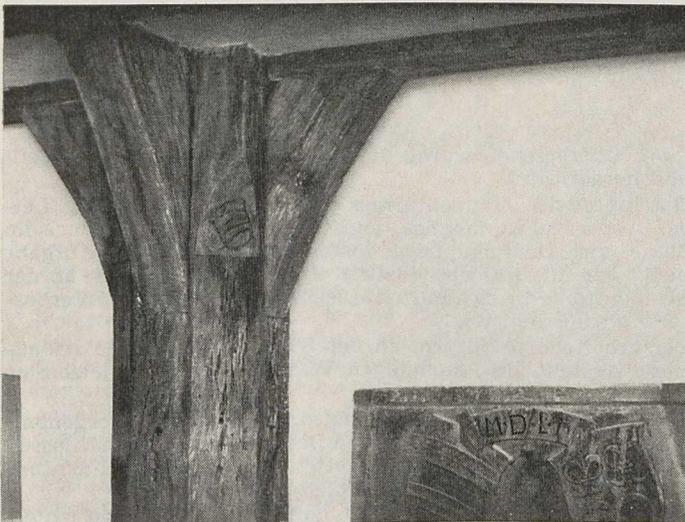
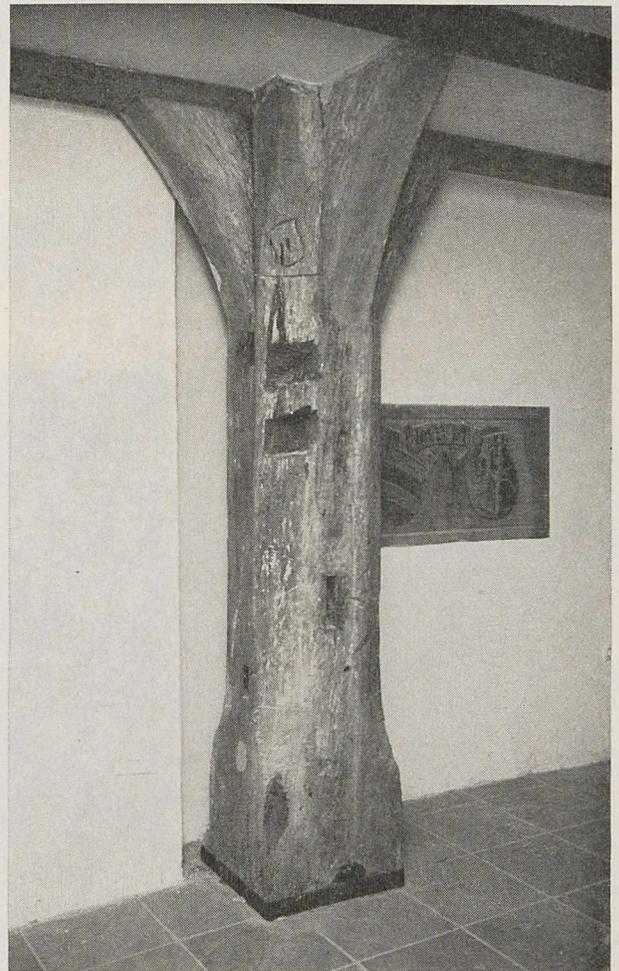
Mühlhausen (Krs. Pforzheim). Wasserschloß

Im Erdgeschoß. Saal der Henhöfersammlung

Hölzerne Säule

rechts vor, links nach der Instandsetzung

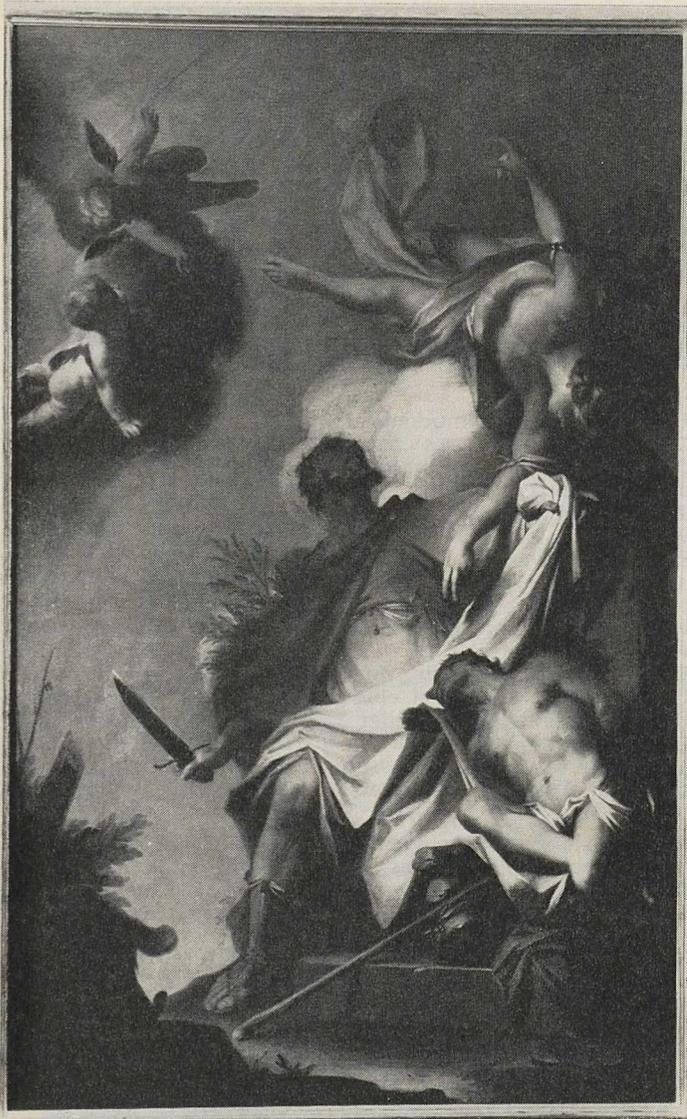
Mühlhausen (Krs. Pforzheim). Wasserschloß
 Ölgemälde: Die Opferung Isaaks
 spätes 17. Jh.

links nach, rechts vor der Restaurierung durch Ph. Herrmann, Karlsruhe

Ein besonderes Schmuckstück wurde das Gemälde mit der Opferung Isaaks. Dieses Ölgemälde war stark beschädigt und verschmutzt. Die Farbschicht hatte keine feste Verbindung mehr mit der alten morschen Leinwand, so daß schon viele Teile, namentlich im unteren Drittel, abgebröckelt waren. Der Keilrahmen und der aus dem 19. Jahrhundert stammende Zierrahmen waren völlig wurmstichig und wurden erneuert, nachdem der Karlsruher Restaurator Ph. Herrmann die abbröckelnde Farbschicht mit der Originalleinwand wieder fest verbunden und eine neue Leinwand unterklebt hatte. Danach wurde das Bild gereinigt, die Fehlstellen ausgekittet und malerisch ergänzt. Die Restaurierung hatte einen überaus erfreulichen Erfolg. Die Malerei, eine gute Arbeit des späten 17. Jahrhunderts, steht heute wieder frisch und leuchtend vor uns. Leider besitzt das 188/118 cm große Bild heute nicht mehr seine ursprünglichen Abmessungen. Am linken Rand ist es beschnitten. Die oberen Ecken sind in früherer Zeit ergänzt worden.

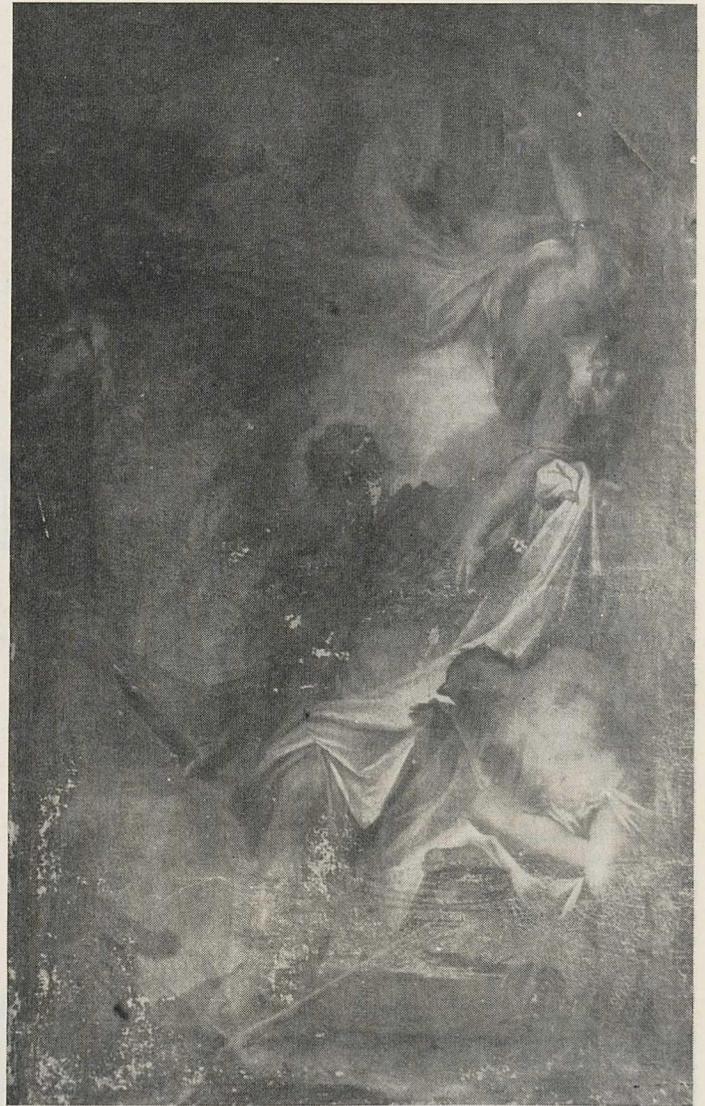
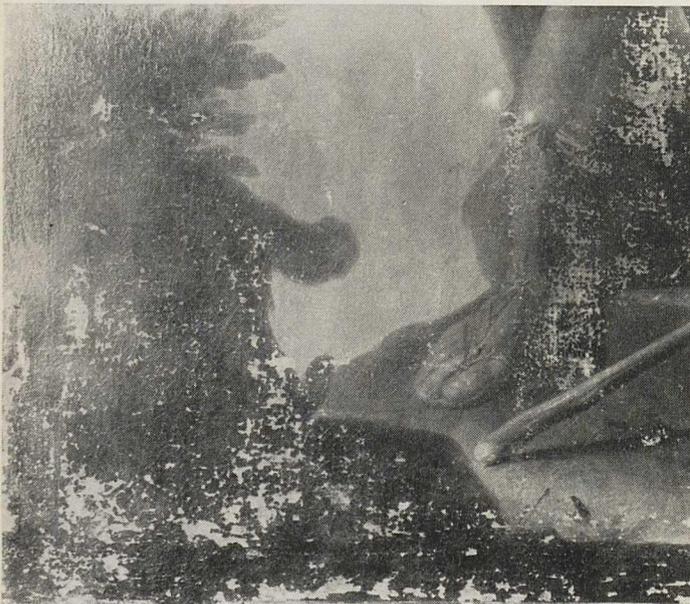
Teilausschnitt (linke untere Ecke) des Ölgemäldes:
 Die Opferung des Isaaks
 vor der Restaurierung
